## มาตรการป้องกันและแก้ไข ผลกระทบสิ่งแวดล้อมและ มาตรการติดตามตรวจสอบ คุณภาพสิ่งแวดล้อม

### 2.1 มาตรการป้องกันและแก้ไขผลกระทบสิ่งแวดล้อม

บริษัท ศิลาพัฒนาอุตสาหกรรม จำกัด ได้มอบหมายให้บริษัท ไมน์ เอ็นจิเนียริง คอนซัลแตนท์ จำกัด ดำเนินการตรวจสอบผลการปฏิบัติตามมาตรการป้องกันและแก้ไขผลกระทบสิ่งแวดล้อม โครงการเหมืองแร่หินอุตสาหกรรมชนิดหินปูน เพื่ออุตสาหกรรมก่อสร้าง ประทานบัตรที่ 28428/15984 ของบริษัท ศิลาพัฒนาอุตสาหกรรม จำกัด ตั้งอยู่ที่ตำบลจรเข้สามพัน อำเภอกู่ทอง จังหวัดสุพรรณบุรี ตามหนังสือที่ ทส 1009.2/9119 ลงวันที่ 14 ธันวาคม 2553 รายละเอียดดังตารางที่ 2-1 ถึงตารางที่ 2-3 และผลการพิจารณารายงานการศึกษาผลกระทบสิ่งแวดล้อมและมาตรการป้องกันแก้ไขสำหรับคำขอต่ออายุประทานบัตรที่ 2/2561 ตามหนังสือที่ ออก 0506/1043 ลงวันที่ 9 มีนาคม 2564 รายละเอียดดังตารางที่ 2-4

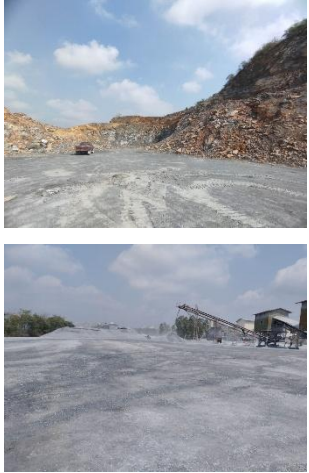
| เงื่อนไขตามมาตรการ | ผลการปฏิบัติตามมาตรการ | ปัญหา อุปสรรค ที่ไม่สามารถปฏิบัติตามมาตรการ และแนวทางแก้ไข | เอกสารอ้างอิง |
|---|---|---|---|
| 1. ปรับปรุงเส้นทางลำเลียงแร่ภายในโครงการให้เป็นถนนลูกรังบดอัดแน่นพร้อมทั้งดูแลและบำรุงรักษาเส้นทางลำเลียงแร่ให้อยู่ในสภาพดีตลอดระยะเวลาปฏิบัติงาน | <ul style="list-style-type: none"> <li>ผู้ถือประทานบัตรได้ปรับปรุงเส้นทางลำเลียงแร่ภายในโครงการให้เป็นถนนลูกรังบดอัดแน่น พร้อมทั้งดูแลและบำรุงรักษาเส้นทางลำเลียงแร่ให้อยู่ในสภาพดีตลอดระยะเวลาปฏิบัติงาน</li> </ul> | - | <ul style="list-style-type: none"> <li>เอกสารแนบ 6 รูปที่ 4</li> </ul> <p>เส้นทางลำเลียงแร่ภายในโครงการ</p> |

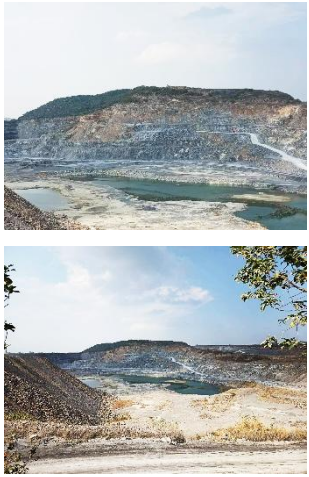
| เงื่อนไขตามมาตรการ | ผลการปฏิบัติตามมาตรการ | ปัญหา อุปสรรค ที่ไม่สามารถปฏิบัติ<br>ตามมาตรการ และแนวทางแก้ไข | เอกสารอ้างอิง |
|---|---|---|---|
| 1. กำหนดให้ออกแบบหน้าเหมืองในลักษณะขั้นบันได มีความกว้างขั้นบันไดไม่น้อยกว่า 10 เมตร และความสูงของแต่ละขั้นประมาณ 10 เมตร และควบคุมความลาดชันรวม (Overall Slope) ไม่เกิน 45 องศา | <ul style="list-style-type: none"> <li>วิศวกรผู้ควบคุมของโครงการได้วางแผนในการเปิดหน้าเหมืองตามแผนผังโครงการทำเหมือง โดยเปิดหน้าเหมืองในลักษณะขั้นบันได พร้อมทั้งควบคุมความลาดชันรวม เพื่อป้องกันการพังทลายของหน้าเหมือง</li> </ul> | - | <ul style="list-style-type: none"> <li>เอกสารแนบ 6 รูปที่ 15</li> </ul> <p>ลักษณะหน้าเหมืองปัจจุบัน</p> |

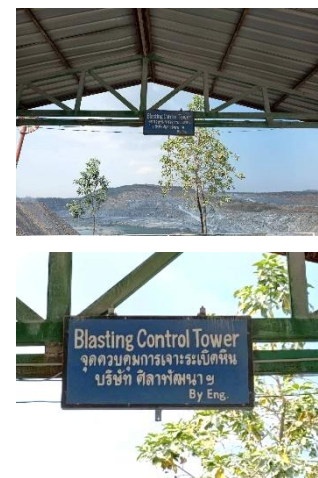
| เงื่อนไขตามมาตรการ | ผลการปฏิบัติตามมาตรการ | ปัญหา อุปสรรค ที่ไม่สามารถปฏิบัติตามมาตรการ และแนวทางแก้ไข | เอกสารอ้างอิง |
|---|---|---|---|
| <p>1. การจุดระเบิดแต่ละครั้งให้ออกแบบด้วยการใช้เก็บไฟฟ้าถ่วงเวลา และควบคุมปริมาณวัตถุระเบิดที่จุดระเบิดพร้อมกันมากที่สุดไม่เกิน 150 กิโลกรัมต่อจังหวัด</p> | <ul style="list-style-type: none"> <li>ตามหนังสือที่ อก 0506/1043 ลงวันที่ 9 มีนาคม 2564 กำหนดให้ใช้ปริมาณวัตถุระเบิด 89.58 กิโลกรัม/จังหวัด โดยวิศวกรผู้ควบคุมของโครงการได้วางแผนและออกแบบการใช้ปริมาณวัตถุระเบิดด้วยการใช้เก็บไฟฟ้าถ่วงเวลา และควบคุมปริมาณวัตถุระเบิดที่จุดระเบิดพร้อมกันมากที่สุดไม่เกิน 89.58 กิโลกรัมต่อจังหวัด ทั้งนี้ทางโครงการได้จัดให้มีจุดควบคุมการเจาะระเบิดหินไว้บริเวณด้านบนของหน้าเหมือง โดยสามารถมองเห็นภาพรวมทั้งหมดของหน้าเหมืองได้อย่างชัดเจน</li> </ul> | - | <ul style="list-style-type: none"> <li>เอกสารแนบ 6 รูปที่ 24</li> </ul> <p>จุดควบคุมการเจาะระเบิดหิน</p> |

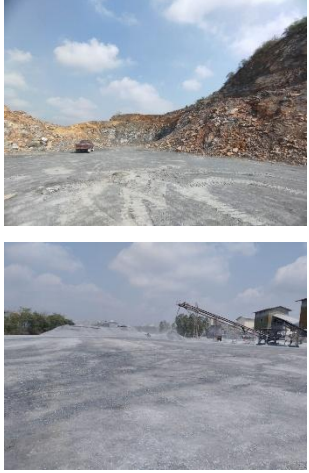
| เงื่อนไขตามมาตรการ | ผลการปฏิบัติตามมาตรการ | ปัญหา อุปสรรค ที่ไม่สามารถปฏิบัติตามมาตรการ และแนวทางแก้ไข | เอกสารอ้างอิง |
|---|---|---|---|
| 2. ให้นำเปลือกดินและเศษหินไปปรับปรุงเส้นทางลำเลียงแร่ คั่นทำนบของโครงการ นำไปไม่เป็นหินคลุก หรือนำไปบริจาคต่อส่วนรวมตามความเหมาะสม | <ul style="list-style-type: none"> <li>ผู้ถือประทานบัตรได้นำเปลือกดินและเศษหินไปปรับปรุงเส้นทางลำเลียงแร่ คั่นทำนบของโครงการ นำไปไม่เป็นหินคลุก หรือนำไปบริจาคต่อส่วนรวมตามความเหมาะสม</li> </ul> | - | <ul style="list-style-type: none"> <li>เอกสารแนบ 6 รูปที่ 4 และรูปที่ 8</li> </ul> <p>เส้นทางลำเลียงแร่ภายในโครงการ</p> |

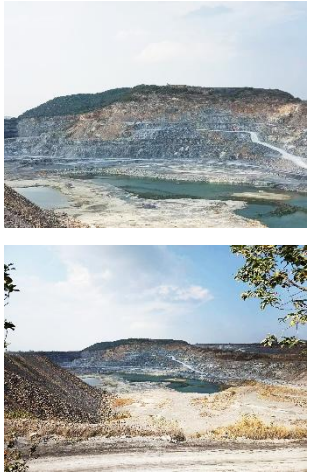
| เงื่อนไขตามมาตรการ | ผลการปฏิบัติตามมาตรการ | ปัญหา อุปสรรค ที่ไม่สามารถปฏิบัติ<br>ตามมาตรการ และแนวทางแก้ไข | เอกสารอ้างอิง |
|---|---|---|---|
| 1. ให้เปิดการทำเหมืองเพื่อทำการผลิตแร่ตามแผนผังโครงการทำเหมือง โดยเปิดหน้าเหมืองในลักษณะชันบันได กำหนดให้ความสูงของชันบันไดไม่เกิน 10 เมตร และความกว้างของชันบันไดไม่น้อยกว่า 10 เมตร และควบคุมความลาดชันสุดท้ายของหน้าเหมือง (Overall Slope) ไม่เกิน 45 องศา พร้อมทั้งตรวจสอบสภาพหน้าเหมืองให้อยู่ในสภาพที่ปลอดภัยจากการพังทลาย สำหรับบริเวณที่ยังไม่เปิดการทำเหมืองให้รักษาธรรมชาติไว้ให้มากที่สุด | <ul style="list-style-type: none"> <li>วิศวกรผู้ควบคุมของโครงการได้วางแผนในการเปิดหน้าเหมืองตามแผนผังโครงการทำเหมือง โดยเปิดหน้าเหมืองในลักษณะชันบันได และควบคุมความลาดชันรวมของหน้าเหมืองไม่เกิน 45 องศา เพื่อป้องกันการพังทลายของหน้าเหมือง</li> </ul> | - | <ul style="list-style-type: none"> <li>เอกสารแนบ 6 รูปที่ 15</li> </ul> <p>ลักษณะหน้าเหมืองปัจจุบัน</p> |
