**5. ผลการดำเนินการตามมาตรการป้องกันและแก้ไขผลกระทบสิ่งแวดล้อม**  
**ตารางที่ 4 เปรียบเทียบมาตรการป้องกันและแก้ไขผลกระทบสิ่งแวดล้อมที่กำหนดไว้ในรายงานการวิเคราะห์ผลกระทบสิ่งแวดล้อม**  
**โครงการ STASIA RESIDENCE SRIRACHAระยะเปิดดำเนินการ**

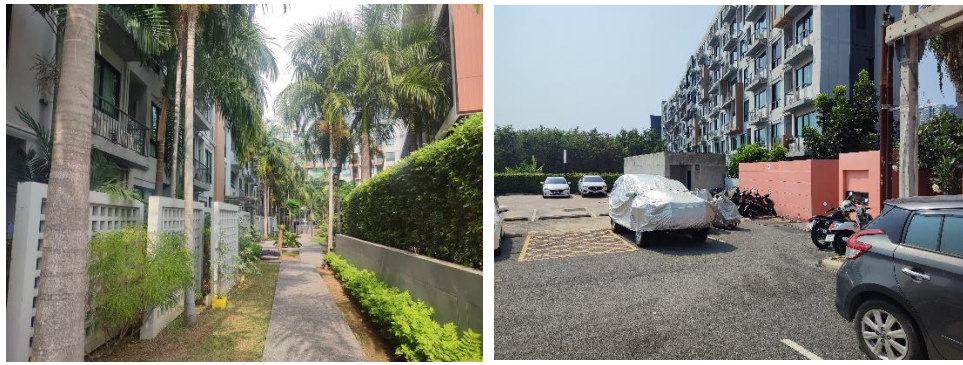
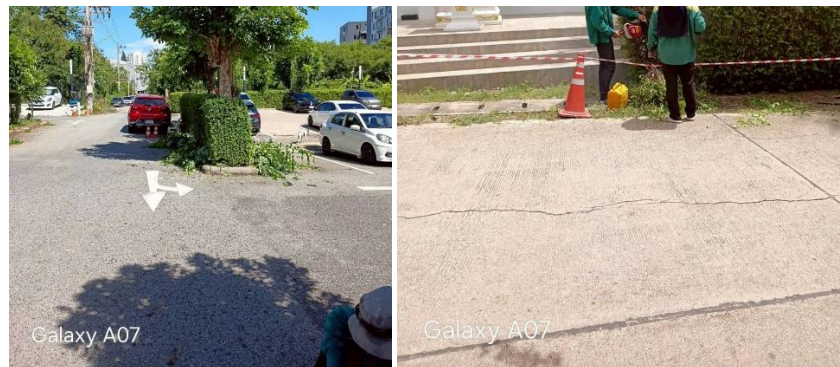
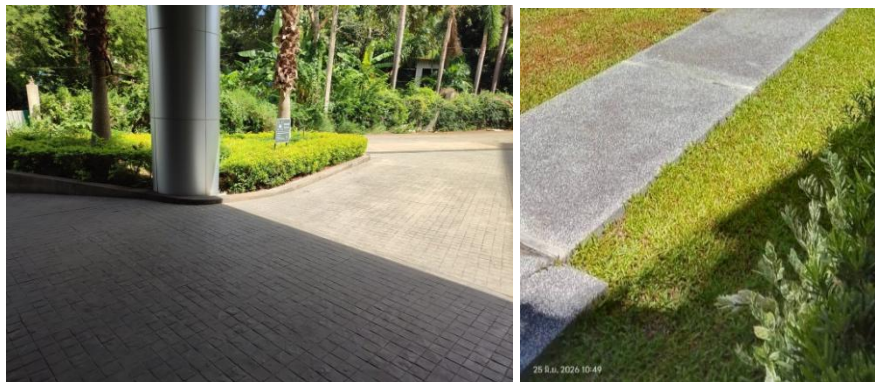
ภาพที่ 4-1 พื้นที่สีเขียว ถนนและทางเดิน ไม่มีฝุ่นละอองฟุ้งกระจาย

| เงื่อนไขตามมาตรการป้องกันและแก้ไขผลกระทบสิ่งแวดล้อม | ผลการปฏิบัติตามมาตรการ | ปัญหา อุปสรรค และข้อเสนอแนะ | เอกสารอ้างอิง |
|---|---|---|---|
| 4. ดูแลรักษาสภาพถนนและทางเดินรถในพื้นที่โครงการให้สะอาดเพื่อป้องกันการฟุ้งกระจายของฝุ่นอันเนื่องจากถนน | ตรวจสอบสภาพถนนและทางเดินรถ ไม่มีฝุ่นละอองฟุ้งกระจาย | - | ภาพที่ 4-1 |

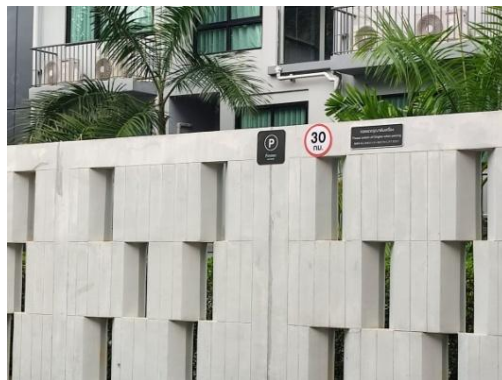
ภาพที่ 4-2 ป้ายจำกัดความเร็ว ห้ามติดรถยนต์ทิ้งไว้ ห้ามเร่งเครื่องยนต์

| เงื่อนไขตามมาตรการป้องกันและแก้ไขผลกระทบสิ่งแวดล้อม | ผลการปฏิบัติตามมาตรการ | ปัญหา อุปสรรค และข้อเสนอแนะ | เอกสารอ้างอิง |
|---|---|---|---|
| <b>1.3 คุณภาพอากาศ</b><br>1. จำกัดความเร็วรถของรถที่เข้า-ออกมีความเร็วไม่เกิน 30 กม./ชม. | จัดทำป้ายให้รถที่เข้าโครงการใช้ความเร็วต่ำไม่เกิน 30 กม./ชม. | - | ภาพที่ 4-2 |
| 2. ติดตั้งป้ายเตือน “ห้ามติดเครื่องขณะจอดรถ” ไว้ในพื้นที่จอดรถของอาคาร ให้สังเกตเห็นได้อย่างชัดเจนและทั่วถึงและกำชับให้เจ้าหน้าที่ควบคุมดูแลอย่างเคร่งครัดเพื่อลดผลกระทบด้านอากาศเสีย เสียงและความร้อนที่เกิดจากรถยนต์ | จัดทำป้าย “กรุณาดับเครื่องยนต์” ติดตั้งไว้บริเวณที่จอดรถของโครงการมองเห็นได้ชัดเจน | - | ภาพที่ 4-2 |
| 3. ติดตั้งป้ายห้ามเร่งเครื่องยนต์ไว้บริเวณที่จอดรถ,ทางวิ่งภายในโครงการให้ชัดเจน | ป้าย “ห้ามเร่งเครื่องยนต์”ไว้บริเวณที่จอดรถของมองเห็นได้ชัดเจน | - | ภาพที่ 4-2 |

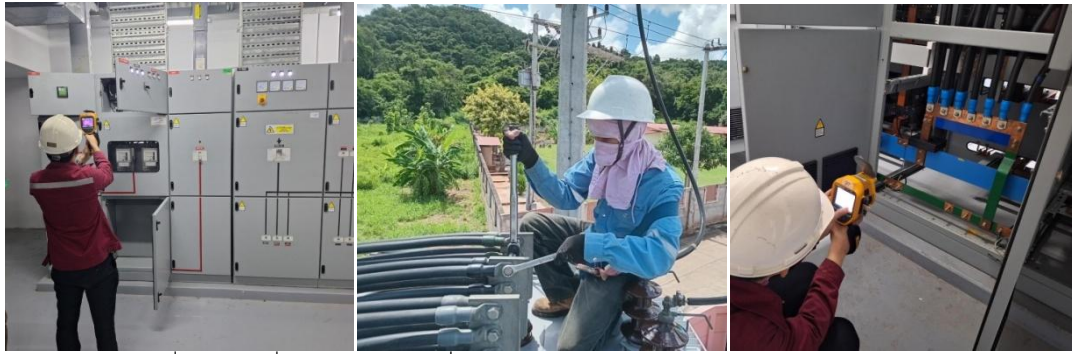
ภาพที่ 4-3 ห้องเครื่องไฟฟ้าและห้องเครื่องกำเนิดไฟฟ้าฉุกเฉิน และตรวจสอบเป็นประจำทุกสัปดาห์

| เงื่อนไขตามมาตรการป้องกันและแก้ไขผลกระทบสิ่งแวดล้อม | ผลการปฏิบัติตามมาตรการ | ปัญหา อุปสรรค และข้อเสนอแนะ | เอกสารอ้างอิง |
|---|---|---|---|
| 5. เลือกเครื่องกำเนิดไฟฟ้าที่มีมาตรฐาน มีประสิทธิภาพสูงและอัตราการระบายมลพิษต่ำ | โครงการใช้เครื่องกำเนิดไฟฟ้าที่ได้มาตรฐานและมีระบบระบายอากาศไม่มีเขม่าควันดำ | - | ภาพที่ 4-3 |

| เงื่อนไขตามมาตรการป้องกันและแก้ไขผลกระทบสิ่งแวดล้อม | ผลการปฏิบัติตามมาตรการ | ปัญหา อุปสรรค และข้อเสนอแนะ | เอกสารอ้างอิง |
|---|---|---|---|
| 2. เลือกเครื่องกำเนิดไฟฟ้าที่มีมาตรฐาน มีประสิทธิภาพสูงและอัตราการระบายมลพิษต่ำ | ใช้เครื่องสำรองไฟฟ้าที่มีมาตรฐาน และตรวจสอบความสมบูรณ์และทดสอบการใช้งานทุกสัปดาห์ | - | ภาพที่ 4-3 |
| 3. นิติบุคคลอาคารชุด จัดเจ้าหน้าที่คอยตรวจสอบเครื่องกำเนิดไฟฟ้า ให้พร้อมใช้งานอยู่เสมอ กรณีที่พบว่ามีอาการชำรุดหรือเสียหายของอุปกรณ์ให้เร่งดำเนินการซ่อมแซมแก้ไขโดยทันที | ตรวจสอบเครื่องกำเนิดไฟฟ้าเป็นประจำทุกเดือน | - | ภาพที่ 4-3 |

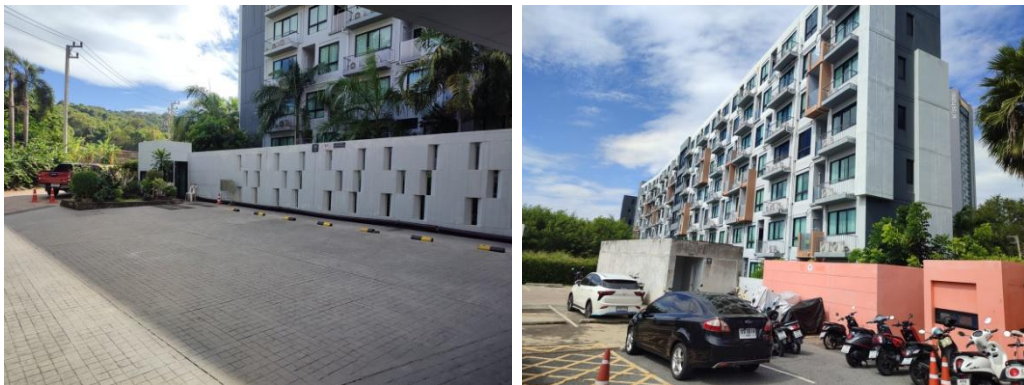
ภาพที่ 4-4 รื้อรอบพื้นที่โครงการ

| เงื่อนไขตามมาตรการป้องกันและแก้ไขผลกระทบสิ่งแวดล้อม | ผลการปฏิบัติตามมาตรการ | ปัญหา อุปสรรค และข้อเสนอแนะ | เอกสารอ้างอิง |
|---|---|---|---|
| 4. ก่อรั้วที่บ่อบำบัดความสูง 3 เมตรโดยรอบโครงการ | ทำรั้วที่บ่อบำบัดความสูง 3 เมตรโดยรอบขอบเขตของโครงการ | - | ภาพที่ 4-4 |

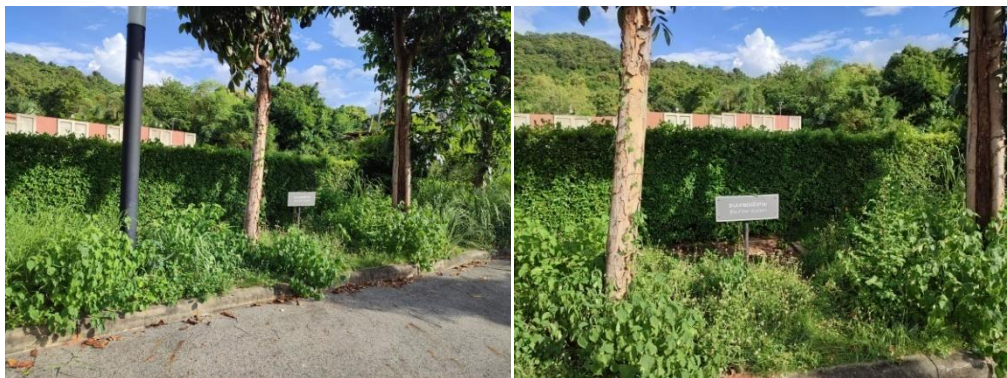
ภาพที่ 4-6 ระบบกรงเขียวภาพกำจัดก๊าซมีเทน และป้ายระบบกรงเขียวภาพ

| เงื่อนไขตามมาตรการป้องกันและแก้ไขผลกระทบสิ่งแวดล้อม | ผลการปฏิบัติตามมาตรการ | ปัญหา อุปสรรค และข้อเสนอแนะ | เอกสารอ้างอิง |
|---|---|---|---|
| 1. ติดตั้งป้ายแสดงข้อความว่า “ระบบกรองชีวภาพ” เพื่อป้องกันผู้ไม่เกี่ยวข้อง | ติดป้ายข้อความ “ระบบกรองชีวภาพ” ไว้บริเวณพื้นที่สีเขียวไว้แล้ว | - | ภาพที่ 4-6 |
| 3. รดน้ำบ่อดินด้วย วิธีการฉีดพ่นน้ำที่เป็นฝอยละเอียดค่อยรดน้ำมากจนเกินไป เนื่องจากน้ำอาจเข้าไปแทนที่ออกซิเจนในดิน ที่เป็นปัจจัยสำคัญต่อการเจริญของแบคทีเรียที่ใช้ออกซิเจน เช่นกลุ่มแบคทีเรียเมทาโนโทรฟ ที่กำจัดมีเทน เป็นต้น | ฉีดพรมน้ำเป็นแบบใช้สายยางฉีดฝอยไปยังพื้นที่สีเขียวและรดไป ยังบ่อกกรองชีวภาพ เพื่อใช้กำจัดก๊าซมีเทน และแบคทีเรียเปลี่ยน ก๊าซมีเทนเป็นปุ๋ย นำไปเป็นปุ๋ยให้กับต้นไม้ในพื้นที่สีเขียวต่อไป | - | ภาพที่ 4-6 |

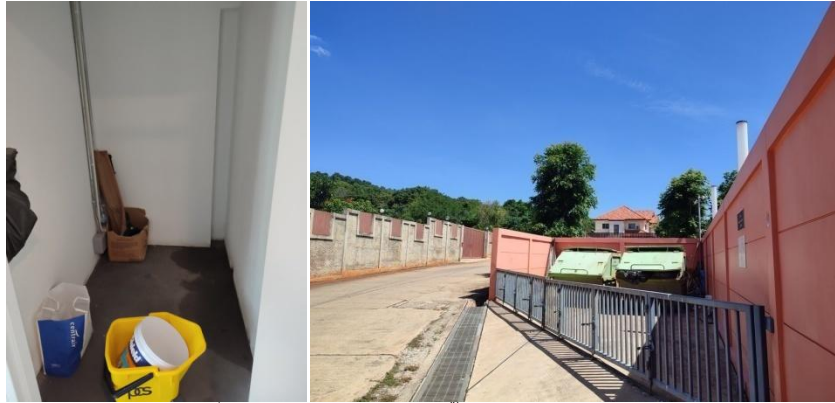
ภาพที่ 4-7 ห้องพักมูลฝอยประจำชั้น และห้องพักมูลฝอยรวม

| เงื่อนไขตามมาตรการป้องกันและแก้ไขผลกระทบสิ่งแวดล้อม | ผลการปฏิบัติตามมาตรการ | ปัญหา อุปสรรค และข้อเสนอแนะ | เอกสารอ้างอิง |
|---|---|---|---|
| 3. ในแต่ละวันจะจัดพนักงานรวบรวมมูลฝอยจากจุดต่าง ๆ โดยรวบรวมมูลฝอยใส่ถุงดำแล้วมัดปากถุงให้แน่น นำไปไว้ในภายในกองไว้ภายในห้องพักมูลฝอยรวมของโครงการยกเว้นมูลฝอยอันตรายที่โครงการจัดตั้งรองรับมูลฝอยอันตรายไว้ในห้องพักมูลฝอยอันตราย | มีแม่บ้านจัดรวบรวมมูลฝอยในแต่ละวัน ใส่ถุงดำมัดปากถุงและนำไปพักไว้ในห้องพักมูลฝอยรวม | - | ภาพที่ 4-7 |
| 4. จัดห้องพักมูลฝอยรวมสร้างด้วย คสล.ตำแหน่งอยู่บริเวณด้านทิศตะวันออกของโครงการ ขนาดพื้นที่23.20 ตารางเมตร ภายในตั้งถังรองรับมูลฝอยชนิดคอนเทนเนอร์ขนาด 4 ลบ.ม. 3 ถัง ได้แก่ ถังมูลฝอยย่อยสลาย ถังมูลฝอยรีไซเคิล ถังมูลฝอยทั่วไป และตั้งถังรองรับมูลฝอยขนาด 240 ลิตรจำนวน 2 ถัง เพื่อรองรับมูลฝอยอันตราย โดยโครงการจะจัดพนักงานล้างทำความสะอาดทุกสัปดาห์ ในส่วนของน้ำเสียที่เกิดจากล้างทำความสะอาดจะถูกรวบรวมผ่านท่อน้ำทิ้งเข้าสู่ระบบบำบัดน้ำเสียสำเร็จรูป | ห้องพักมูลฝอยรวม จัดตั้งไว้ด้านทิศตะวันออกติดกับถนนสาธารณะ และมีประตูเปิดเข้า-ออก รถจัดเก็บมูลฝอยสามารถเข้ามาจัดเก็บได้ง่าย มูลฝอยที่พักไว้อยู่ในกระเบคอนเทนเนอร์ใหญ่ขนาด 4 ลบ.ม. 2 ถัง และตั้งถังมูลฝอยอันตราย เป็นถังสีแดง ทุกถังมีฝาปิดมิดชิด ทำความสะอาดอยู่เสมอ ไม่มีขยะล้นและไม่เป็นแหล่งเพาะพันธุ์สัตว์ เช่น หนู แมลงสาบ | - | ภาพที่ 4-7<br>ภาพที่ 4-41 |

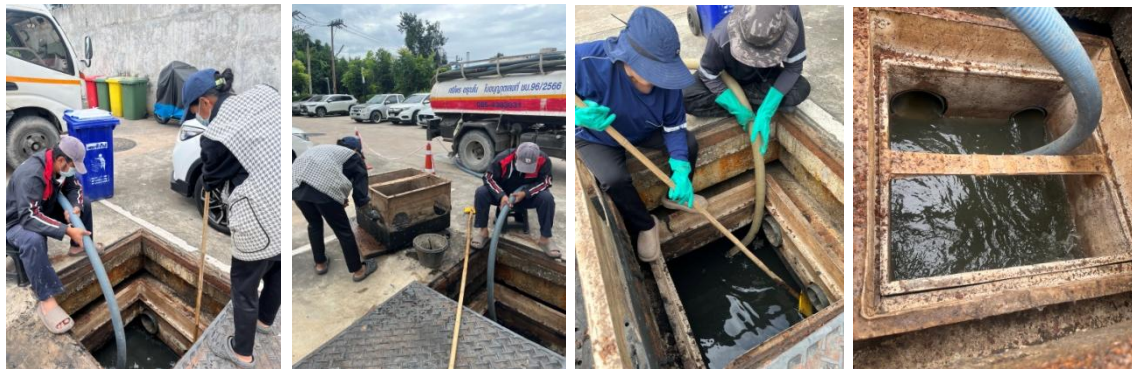
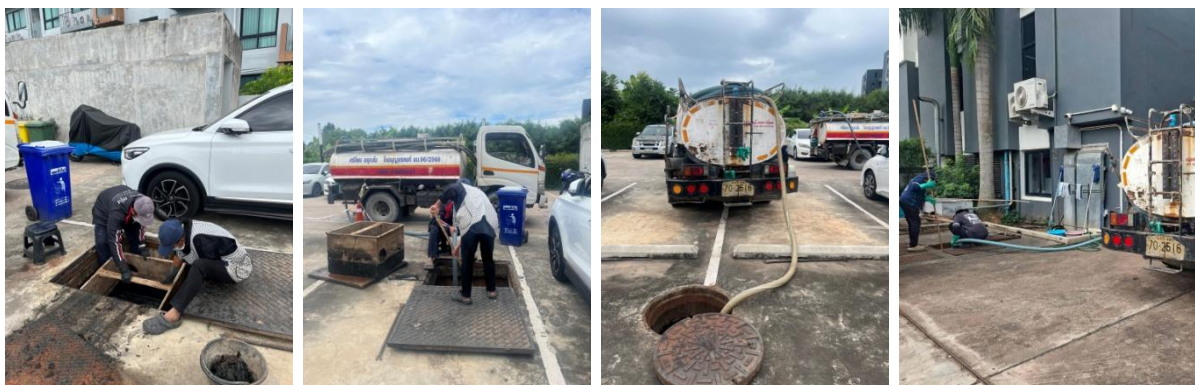
ภาพที่ 4-9 ระบบบำบัดน้ำเสีย บำรุงรักษาระบบบำบัดน้ำเสียและสูบน้ำออกจากบ่อเก็บตะกอน

| เงื่อนไขตามมาตรการป้องกันและแก้ไขผลกระทบสิ่งแวดล้อม | ผลการปฏิบัติตามมาตรการ | ปัญหา อุปสรรค และข้อเสนอแนะ | เอกสารอ้างอิง |
|---|---|---|---|
| 5. นิติบุคคลอาคารชุด ดูแลให้ระบบบำบัดน้ำเสียเปิดทำงานตลอดเวลา โดยการติดตั้งมิเตอร์ไฟฟ้าของระบบบำบัดน้ำเสียแยกจากระบบอื่น | ระบบบำบัดน้ำเสียเปิดทำงานตลอดเวลา และมีมิเตอร์ไฟฟ้าแยกเฉพาะระบบบำบัดน้ำเสีย | - | ภาพที่ 4-9 |

| เงื่อนไขตามมาตรการป้องกันและแก้ไขผลกระทบสิ่งแวดล้อม | ผลการปฏิบัติตามมาตรการ | ปัญหา อุปสรรค และข้อเสนอแนะ | เอกสารอ้างอิง |
|---|---|---|---|
| 2. สูบตะกอนในถังเก็บตะกอนส่วนเกินทุก 90 วัน | ดำเนินการไว้แล้ว | - | ภาพที่ 4-9 |
| 6. นิติบุคคลอาคารชุด ดูแลให้ระบบบำบัดน้ำเสียเปิดทำงานตลอดเวลา โดยการติดตั้งมิเตอร์ไฟฟ้าของระบบบำบัดน้ำเสียแยกจากระบบอื่นไว้แล้ว | ติดตั้งมิเตอร์ไฟฟ้าของระบบบำบัดน้ำเสียแยกจากระบบอื่นไว้แล้ว | - | ภาพที่ 4-9 |

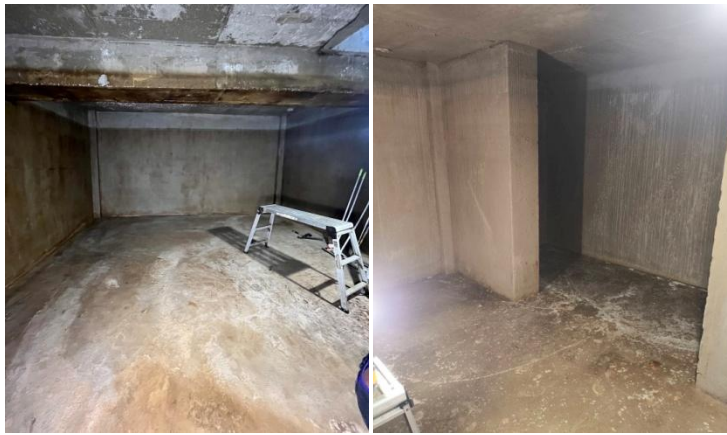
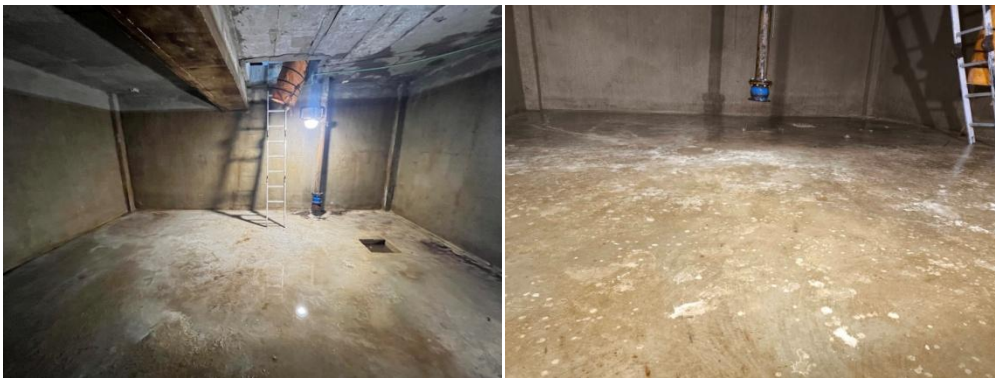
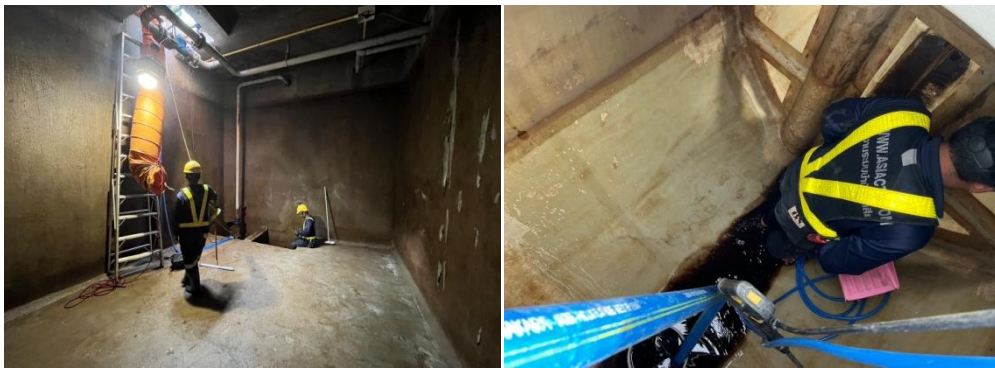
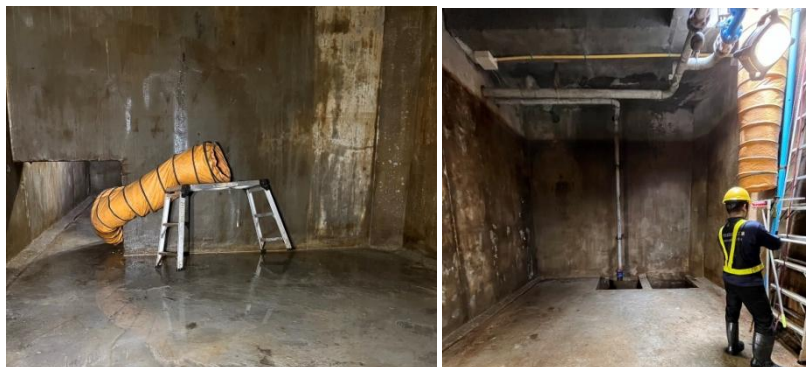
ภาพที่ 4-32 ล้างบ่อสำรองน้ำใต้ดิน

| เงื่อนไขตามมาตรการป้องกันและแก้ไขผลกระทบสิ่งแวดล้อม | ผลการปฏิบัติตามมาตรการ | ปัญหา อุปสรรค และข้อเสนอแนะ | เอกสารอ้างอิง |
|---|---|---|---|
| <ul style="list-style-type: none"> <li>- เปิดน้ำในถังทิ้ง (โดยน้ำทิ้งดังกล่าวที่ได้จะนำไปใช้ล้างถนน และรดน้ำต้นไม้ เป็นต้น)</li> <li>- เมื่อน้ำหมดถัง อาจจะใช้แปรงขัดกันถังและฉีดน้ำไล่ตะกอน หรือจะใช้วิธีการฉีดน้ำด้วยแรงดันสูงทำความสะอาดพร้อมทำความสะอาดฝาลัง</li> <li>- ใช้เครื่องไล่น้ำเป่าให้ถังน้ำสำรองแห้งโดยเร็วจึงปล่อยน้ำเข้าให้เรียบร้อย</li> </ul> <p>มาตรการฯ</p> <ul style="list-style-type: none"> <li>- กำหนดให้ล้างถังเก็บน้ำใต้ดิน พร้อมฝาลัง ทุก 6 เดือน/ครั้ง</li> <li>- ก่อนล้างทุกครั้ง ต้องทำจดหมายแจ้งและติดประกาศบนบอร์ดประชาสัมพันธ์ ให้แก่ผู้พักอาศัยได้ทราบล่วงหน้า 2 สัปดาห์ โดยต้องระบุวัน เวลา ที่ชัดเจนและแจ้งให้ผู้พักอาศัยสำรองน้ำไว้ เนื่องจากระหว่างล้างจะไม่สามารถใช้น้ำประปาได้</li> <li>- กำหนดช่วงวัน เวลา ที่จะล้างให้อยู่ในช่วงวันจันทร์-ศุกร์ เวลา 09.00-16.00 น. ยกเว้นวันเสาร์-อาทิตย์และวันหยุดนักขัตฤกษ์ เพื่อให้กระทบต่อผู้พักอาศัยน้อยที่สุด</li> <li>- ตรวจสอบสภาพภายในของถังสำรองน้ำทุกครั้งภายหลังการล้างทำความสะอาด กรณีพบว่าจุดใดภายในถังมีลักษณะที่อาจเป็นเหตุให้เกิดปนเปื้อนลงในน้ำต้องเร่งดำเนินการแก้ไขโดยทันที</li> </ul> | <p>โครงการดำเนินการจัดจ้างบริษัท ที่มาดำเนินการด้านการล้างถังสำรองน้ำใช้ จัดการล้างถังทำความสะอาด โดยการขัด ฉีดด้วยน้ำแรงดันสูง จัดส่งสกรปภภายในถังสำรองน้ำใช้ ที่ถึงสำรองใต้ดิน และถังสำรองชั้นดาดฟ้า และเติมน้ำประปาใหม่ ซึ่งต้องไม่มีตะกอนเติมลงในถังที่สะอาดแล้ว</p> | - | <p>ภาพที่ 4-32</p> <p>ภาพที่ 4-33</p> |

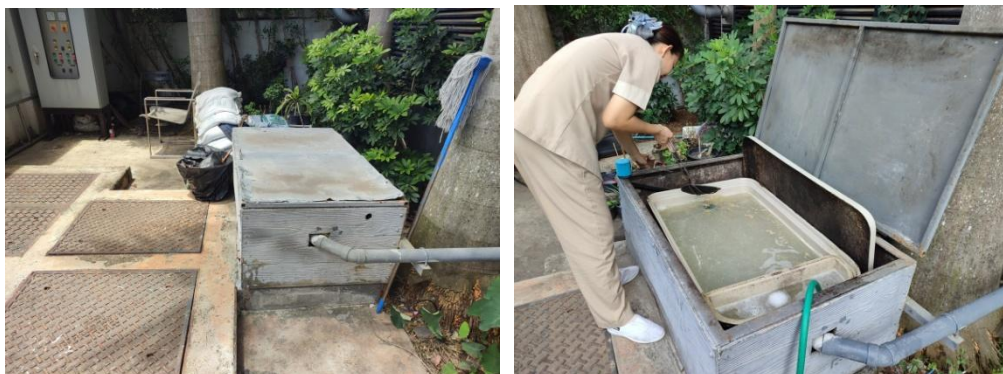
ภาพที่ 4-35 ตักไขมันที่ติดดักไขมันจากน้ำทิ้งห้องครัว

| เงื่อนไขตามมาตรการป้องกันและแก้ไขผลกระทบสิ่งแวดล้อม | ผลการปฏิบัติตามมาตรการ | ปัญหา อุปสรรค และข้อเสนอแนะ | เอกสารอ้างอิง |
|---|---|---|---|
| 4. นิติบุคคลอาคารชุด พนักงานของโครงการจะเข้าดำเนินการตัดเศษอาหารและไขมันออกจากถังดักไขมัน เป็นประจำทุกสัปดาห์ หลังจากนั้นให้นำกากไขมันมาใส่ในกระถางที่มีกระดาษทิชชู รองที่ก้นกระถางเพื่อช่วยให้ส่วนที่เป็นน้ำซึมออกจากไขมัน แล้วตากให้แห้งหลังจากนั้นรวบรวมใส่ถุงดำ เพื่อไปพักไว้ห้องพักมูลฝอยรวมต่อไป | ดักไขมันเป็นประจำทุกเดือนโดยใช้ถังดักไขมันและใช้ตะแกรงข้อนไขมันออก | - | ภาพที่ 4-35 |

| เงื่อนไขตามมาตรการป้องกันและแก้ไขผลกระทบสิ่งแวดล้อม | ผลการปฏิบัติตามมาตรการ | ปัญหา อุปสรรค และข้อเสนอแนะ | เอกสารอ้างอิง |
|---|---|---|---|
| 5. นิติบุคคลอาคารชุด จัดพนักงานของโครงการเข้าดำเนินการตักเศษอาหารและไขมัน ออกจากถังดักไขมัน เป็นประจำทุกสัปดาห์ หลังจากนั้นให้นำกากไขมันมาใส่ในกระถางที่มีกระดาษทิชชูรองที่ก้นกระถางเพื่อช่วยให้ส่วนที่เป็นน้ำซึมออกจากไขมันแล้วตากให้แห้งหลังจากนั้นรวบรวมใส่ถุงดำ เพื่อไปพักไว้ห้องพัสดุผลอยรวมต่อไป | ใช้ถังดักไขมันและใช้ตะแกรงข้อนไขมันออก | - | ภาพที่ 4-35 |

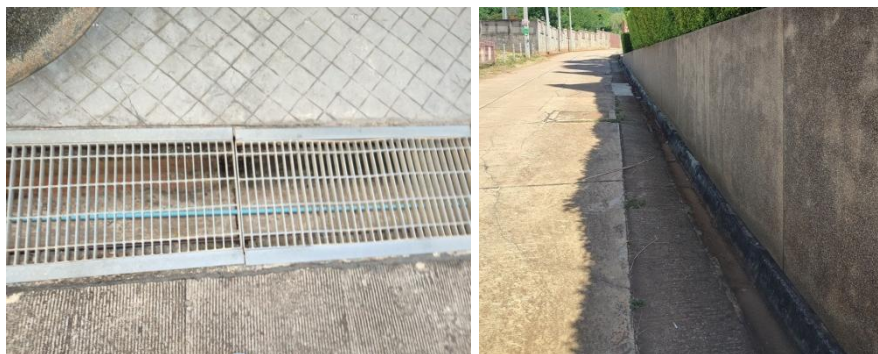
ภาพที่ 4-39 รางระบายน้ำรอบพื้นที่โครงการไม่มีขยะอุดตัน

| เงื่อนไขตามมาตรการป้องกันและแก้ไขผลกระทบสิ่งแวดล้อม | ผลการปฏิบัติตามมาตรการ | ปัญหา อุปสรรค และข้อเสนอแนะ | เอกสารอ้างอิง |
|---|---|---|---|
| 2. นิติบุคคลอาคารชุด ดูแลรักษาระบบระบายน้ำ เช่น ตะแกรงดักมูลฝอย และท่อระบายน้ำและบ่อหน่วงน้ำ รวมทั้งเครื่องสูบน้ำ อุปกรณ์ต่าง ๆ ให้มีสภาพดีอยู่เสมอ | ตะแกรงดักขยะมูลฝอย ท่อระบายน้ำ บ่อหน่วงน้ำ เครื่องสูบน้ำ อยู่ในสภาพดี ใช้งานได้อย่างมีประสิทธิภาพ | - | ภาพที่ 4-39 |
| <ul style="list-style-type: none"> <li>- ตรวจสอบบ่อพักวางซึมระบายน้ำ และบ่อดักมูลฝอยภายในโครงการไม่ให้มีเศษมูลฝอยตกค้างทุก 6 เดือน ตลอดระยะเวลาดำเนินการ</li> <li>- ตรวจสอบระบบระบายน้ำภายในโครงการให้มีสภาพพร้อมใช้งานอยู่เสมอ ตลอดระยะเวลาดำเนินการ</li> </ul> | <p>ไม่มีขยะตกค้างที่บ่อพักและบ่อดักมูลฝอย</p> <p>ท่อระบายน้ำไม่อุดตัน ระบายน้ำได้ดี</p> | - | ภาพที่ 4-39 |

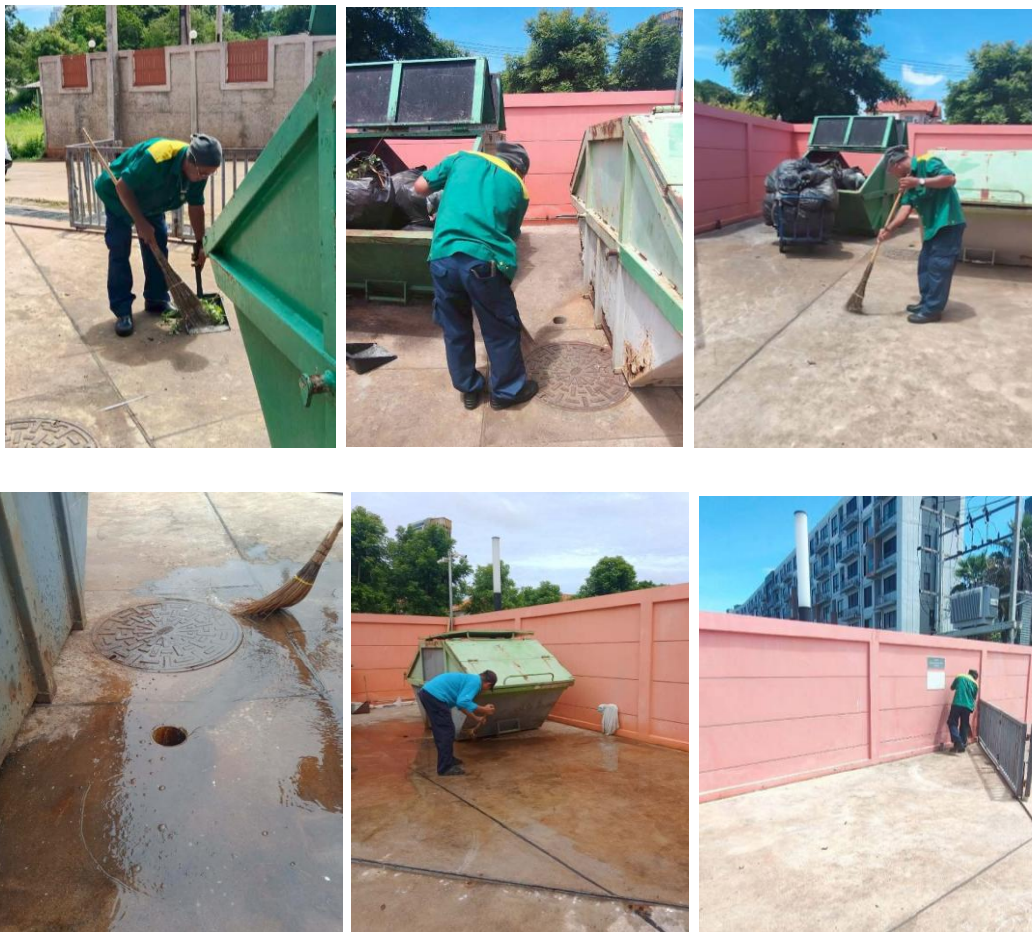
ภาพที่ 4-41 ล้างทำความสะอาดที่พักมูลฝอยรวมของโครงการ

| เงื่อนไขตามมาตรการป้องกันและแก้ไขผลกระทบสิ่งแวดล้อม | ผลการปฏิบัติตามมาตรการ | ปัญหา อุปสรรค และข้อเสนอแนะ | เอกสารอ้างอิง |
|---|---|---|---|
| 8. นิติบุคคลอาคารชุด จัดเจ้าหน้าที่คอยทำความสะอาดห้องพักมูลฝอยรวมทุกครั้ง ภายหลังที่เทศบาลนครเจ้าพระยาสุรศักดิ์ เข้ามารวบรวมมูลฝอยนำไปกำจัดเพื่อป้องกันการเพาะตัวของเชื้อโรค รวมทั้งทำความสะอาดพื้นถนน กรณีที่พบน้ำชะมูลฝอยจากการขนส่งมูลฝอย | ทำความสะอาดหลังจากที่มีการเก็บขนนำมากำจัดทุกครั้ง | - | ภาพที่ 4-41 |

| เงื่อนไขตามมาตรการป้องกันและแก้ไขผลกระทบสิ่งแวดล้อม | ผลการปฏิบัติตามมาตรการ | ปัญหา อุปสรรค และข้อเสนอแนะ | เอกสารอ้างอิง |
|---|---|---|---|
| 6. หลังจากจัดเก็บมูลฝอยแล้วเสร็จ ให้ตรวจสอบความสะอาดเรียบร้อย ของเส้นทางเก็บขนมูลฝอยและบริเวณที่จอดรถมูลฝอยให้สะอาดเรียบร้อยอยู่เสมอ | ตรวจสอบขยะไม่ให้ตกค้างและล้างทำความสะอาดทุกครั้ง | - | ภาพที่ 4-41 |

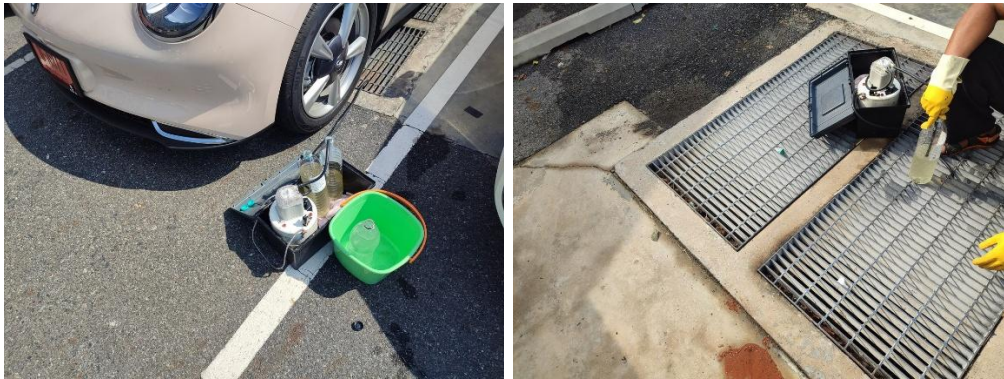
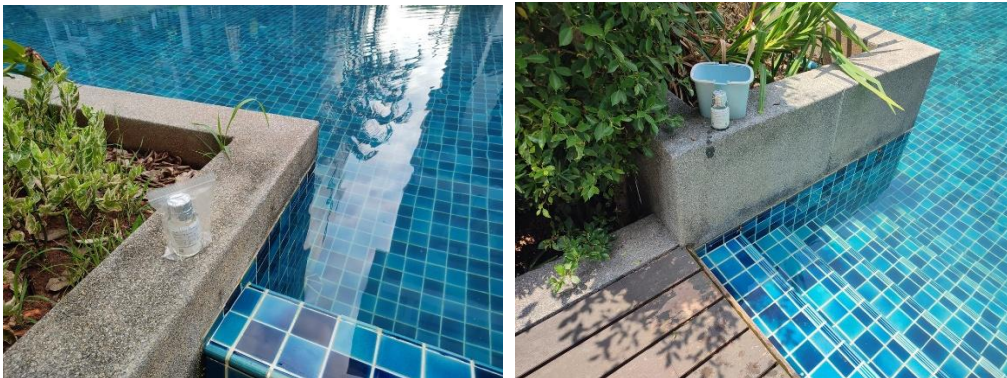
### ภาพที่ 5 เก็บตัวอย่างน้ำภายในโครงการ

| เงื่อนไขตามมาตรการป้องกันและแก้ไขผลกระทบสิ่งแวดล้อม | ผลการปฏิบัติตามมาตรการ | ปัญหา อุปสรรค และข้อเสนอแนะ | เอกสารอ้างอิง |
|---|---|---|---|
| <b>3.2 การบำบัดน้ำเสียและสิ่งปฏิกูล</b><br>1. ติดตั้งระบบบำบัดน้ำเสียชนิดระบบบำบัดน้ำเสียสำเร็จรูปชนิดเติมอากาศเลี้ยงตะกอนเวียนกลับ จำนวน 5 ชุด ระบบจะถูกออกแบบให้มีค่าบีโอดี (BOD) และค่าสารแขวนลอย (SS)ของน้ำเสียเข้าระบบบำบัดน้ำเสียมีค่าเท่ากับ 250 มก./ลิตร และ 300 มก./ลิตร ตามลำดับ | ติดตั้งระบบบำบัดน้ำเสียชนิดเติมอากาศไว้แล้ว และโครงการมีการตรวจสอบคุณภาพน้ำไว้แล้วในครั้งนี ตรวจสอบตามพารามิเตอร์ที่มาตรการกำหนดในเดือน มกราคม ถึง มิถุนายน 2569 | - | ภาพที่ 5 |

| เงื่อนไขตามมาตรการป้องกันและแก้ไขผลกระทบสิ่งแวดล้อม | ผลการปฏิบัติตามมาตรการ | ปัญหา อุปสรรค และข้อเสนอแนะ | เอกสารอ้างอิง |
|---|---|---|---|
| - ตรวจวัดคุณภาพน้ำ มีดัชนีตรวจวัดได้แก่ pH , BOD , Suspened Solids , Settleable Solids , Total Dissolved Solids , Sulfide , TKN , Fat Oil&Grease , Fecal Coliform Bacteria , Total Coliform Bacteria<br>- สถานที่ดำเนินการ ได้แก่ บ่อบำบัดน้ำเสียก่อนออกนอกโครงการ<br>- ระยะเวลา ตรวจวัดเดือนละ 1 ครั้งตลอดระยะเวลาเปิดดำเนินการ | เก็บตัวอย่างและวิเคราะห์คุณภาพน้ำทิ้ง ตามพารามิเตอร์ที่กำหนดไว้ในเดือน มกราคม ถึง มิถุนายน 2569ที่บ่อบำบัดน้ำทิ้ง ทุกเดือน<br>นิติบุคคลอาคารชุดเป็นผู้ดูแล | - | ภาพที่ 5 |

เก็บตัวอย่างน้ำทิ้งที่บ่อตรวจคุณภาพน้ำ

เก็บตัวอย่างน้ำสระว่ายน้ำ
