## บทที่ 1 บทนำ

### 1.1 ความเป็นมาของโครงการ

โครงการ โนเบิล รีเฟล็กซ์ (ส่วนขยาย) ตั้งอยู่ที่ ถนนพหลโยธิน 7 ถนนพหลโยธิน แขวงสามเสนใน เขตพญาไท กรุงเทพมหานคร ดำเนินการโดยนิติบุคคลอาคารชุด โนเบิล รีเฟล็กซ์ โดยโครงการเป็นอาคารชุดพักอาศัย ขนาดความสูง 20 ชั้น ชั้นใต้ดิน 2 ชั้น จำนวน 1 อาคาร มีจำนวนห้องชุดพักอาศัยรวมทั้งสิ้น 205 ห้อง ซึ่งได้รับการพิจารณาเห็นชอบในรายงานการวิเคราะห์ผลกระทบสิ่งแวดล้อมจากคณะกรรมการผู้ชำนาญการ ตามหนังสือเลขที่ ทส 1009.5/5849 ลงวันที่ 31 กรกฎาคม 2552 ในการนี้ บริษัท ซี.อี.เอ็ม เทคโนโลยี (ไทยแลนด์) จำกัด ได้ดำเนินการจัดทำรายงานผลการปฏิบัติตามมาตรการป้องกันและแก้ไขผลกระทบสิ่งแวดล้อม และมาตรการติดตามตรวจสอบคุณภาพสิ่งแวดล้อม ประจำปีเดือนมกราคม-มิถุนายน 2569 (ระยะดำเนินการ) เพื่อเสนอต่อสำนักงานนโยบายและแผนทรัพยากรธรรมชาติและสิ่งแวดล้อม รับทราบผลการติดตามตรวจสอบและพิจารณาให้ข้อคิดเห็นเพิ่มเติมเพื่อการปรับปรุงแก้ไขการปฏิบัติให้มีความถูกต้องเหมาะสมและก่อให้เกิดผลกระทบต่อคุณภาพสิ่งแวดล้อมน้อยที่สุดต่อไป

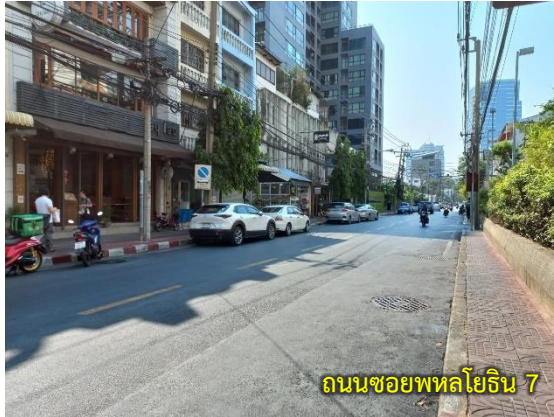
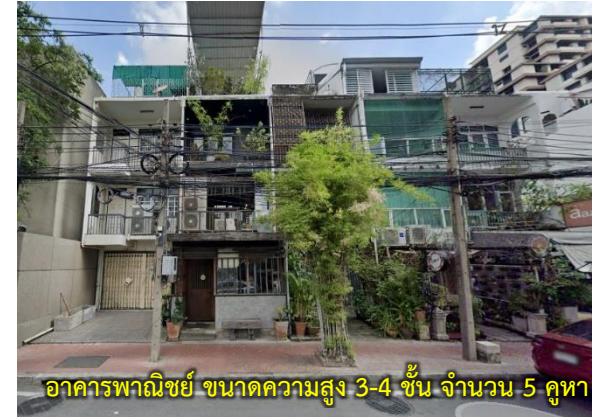
ทิศเหนือ : ถนนซอยพลโยธิน 7 และอาคารพาณิชย์ ขนาดความสูง 3-4 ชั้น จำนวน 5 คูหา

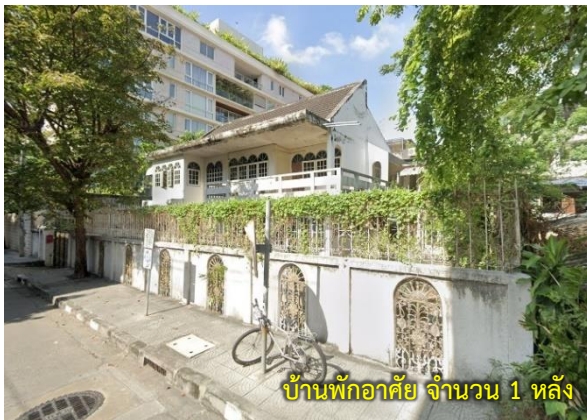
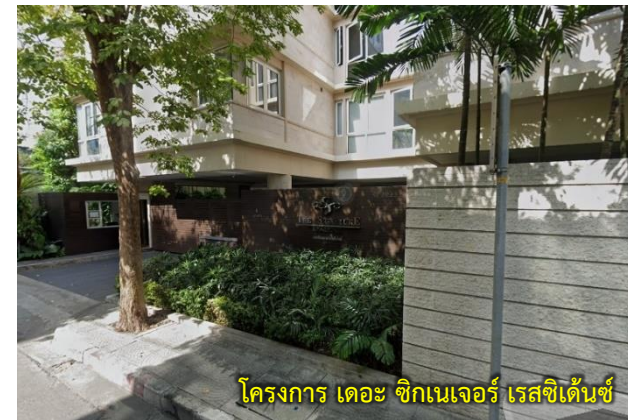
รูปที่ 1.2 ผังแสดงการใช้ประโยชน์บริเวณพื้นที่โครงการและพื้นที่ใกล้เคียง

ทิศใต้ : บ้านพักอาศัย จำนวน 1 หลัง และโครงการ เดอะ ซิกเนเจอร์ เรสซิเดนซ์

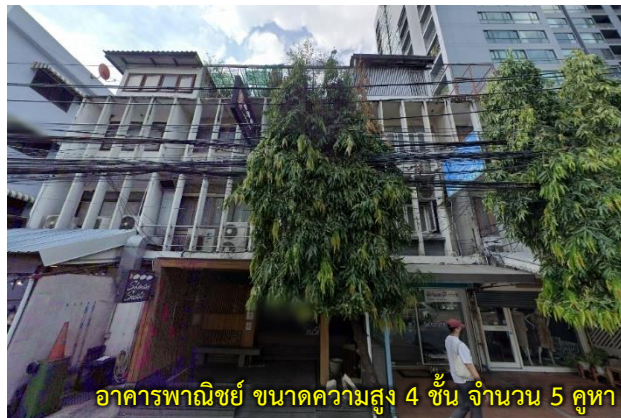
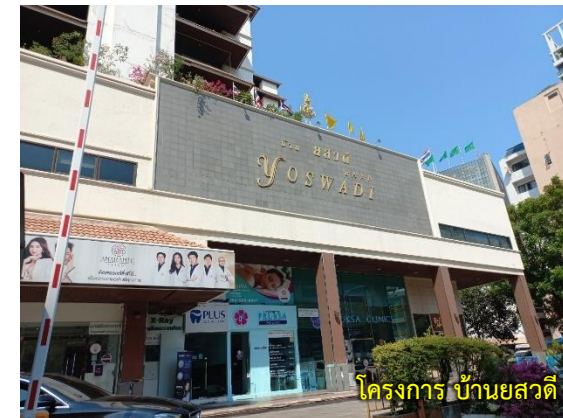
ทิศตะวันออก : อาคารพาณิชย์ ขนาดความสูง 4 ชั้น จำนวน 5 คูหา และโครงการ บ้านยสวดี

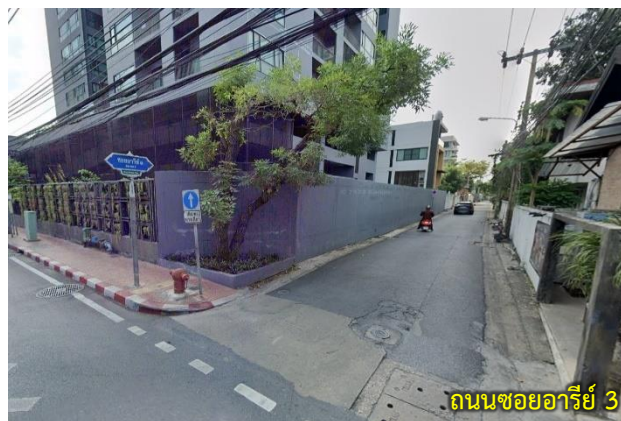
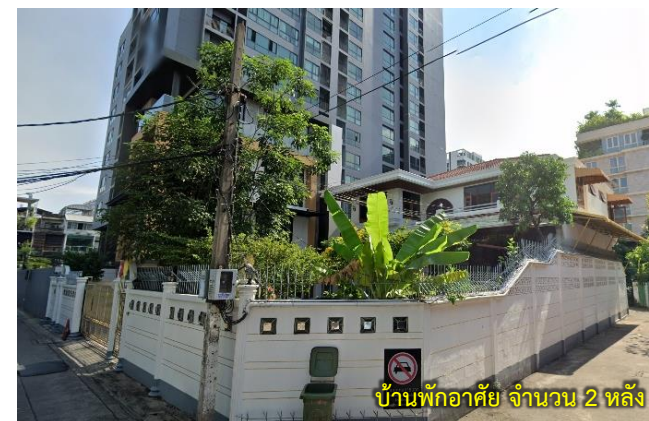
รูปที่ 1.2 ผังแสดงการใช้ประโยชน์บริเวณพื้นที่โครงการและพื้นที่ใกล้เคียง (ต่อ)

ทิศตะวันตก: ถนนซอยอารีย์ 3 และบ้านพักอาศัย จำนวน 2 หลัง
