รายงานผลการปฏิบัติตามมาตรการป้องกัน  
และแก้ไขผลกระทบสิ่งแวดล้อม  
และมาตรการติดตามตรวจสอบผลกระทบสิ่งแวดล้อม

โครงการอาคารชุด M JATUJAK  
นิติบุคคลอาคารชุด เอ็ม จตุจักร  
ซอยพหลโยธิน 18 แขวงจอมพล เขตจตุจักร กรุงเทพมหานคร  
ฉบับประจำเดือนมกราคม ถึง เดือนมิถุนายน พ.ศ.2569  
(ระยะดำเนินการ)

**รายงานผลการปฏิบัติตามมาตรการป้องกันและแก้ไขผลกระทบสิ่งแวดล้อม  
และมาตรการติดตามตรวจสอบผลกระทบสิ่งแวดล้อม  
โครงการอาคารชุด M JATUJAK**

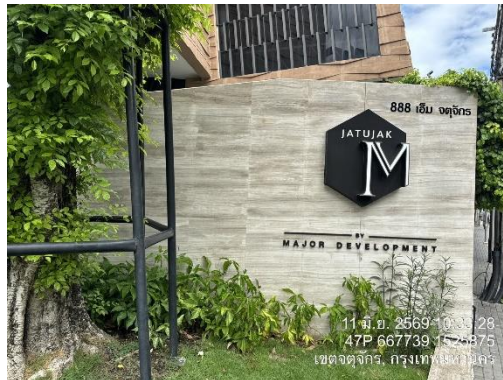
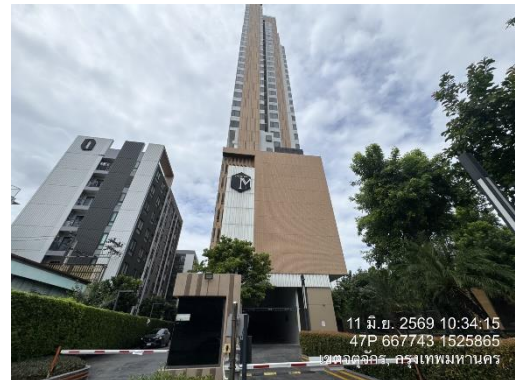
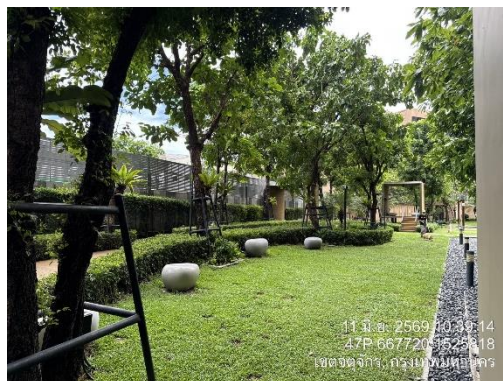
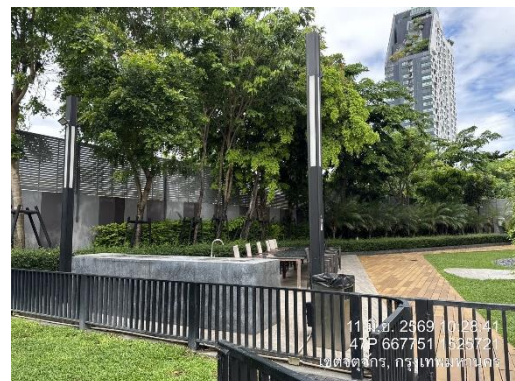
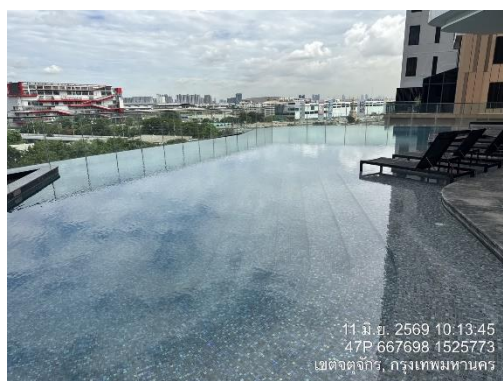
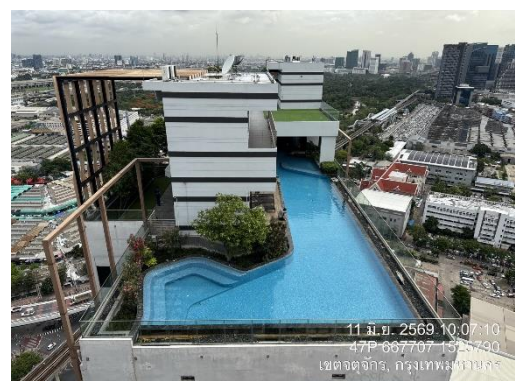
**รูปที่ 1-1** สถานภาพของโครงการ ณ เดือนมิถุนายน พ.ศ. 2569

สถานภาพของ โครงการอาคารชุด M JATUJAK (ระยะดำเนินการ) ของนิติบุคคลอาคารชุด เอ็ม จตุจักร ณ เดือนมิถุนายน พ.ศ. 2569 แสดงดังภาพโครงการปัจจุบัน **รูปที่ 1-1**
