## มาตรการป้องกันและแก้ไข ผลกระทบสิ่งแวดล้อมและ มาตรการติดตามตรวจสอบ คุณภาพสิ่งแวดล้อม

## มาตรการป้องกันและแก้ไขผลกระทบสิ่งแวดล้อม และมาตรการติดตามตรวจสอบคุณภาพสิ่งแวดล้อม

บริษัท ซี.ไอ.จี. อินเตอร์กรุ๊ป จำกัด ได้มอบหมายให้บริษัท ไมน์ เอ็นจิเนียริ่ง คอนซัลแตนท์ จำกัด ดำเนินการติดตามตรวจสอบผลการดำเนินการตามมาตรการป้องกันและแก้ไขผลกระทบสิ่งแวดล้อม โครงการทำเหมืองชนิดแร่ดีบุกและหินอ่อนของนายปุลิน จินตระกูล ประทานบัตรที่ 25957/16166 (ปัจจุบันโอนประทานบัตรให้กับบริษัท ซี.ไอ.จี. อินเตอร์กรุ๊ป จำกัด) ร่วมแผนผังโครงการทำเหมืองเดียวกันกับประทานบัตรที่ 25958/16167 ชนิดแร่ดีบุก ของบริษัท ซี.ไอ.จี. อินเตอร์กรุ๊ป จำกัด ตั้งอยู่ที่ หมู่ที่ 1 ตำบลแม่ตืน อำเภอสี จังหวัดลำพูน โดยปฏิบัติตามมาตรการป้องกันและแก้ไขผลกระทบสิ่งแวดล้อมตามผลพิจารณารายงานการเปลี่ยนแปลงรายละเอียดโครงการในรายงานการประเมินผลกระทบสิ่งแวดล้อม หนังสือที่ ทส 1010.2/479 และหนังสือที่ 1010.2/484 ลงวันที่ 10 มกราคม 2563 (เอกสารแนบ 2) มาตรการป้องกันและแก้ไขผลกระทบสิ่งแวดล้อมผลพิจารณารายงานการศึกษาด้านสิ่งแวดล้อมและมาตรการป้องกันและแก้ไขผลกระทบสิ่งแวดล้อม ประกอบการขอต่ออายุประทานบัตร หนังสือที่ อก 0506/1273 และหนังสือที่ 0506/1275 ลงวันที่ 7 เมษายน 2565 (เอกสารแนบ 3) มาตรการป้องกันและแก้ไขผลกระทบสิ่งแวดล้อมและเงื่อนไขในการอนุญาตเปิดกา

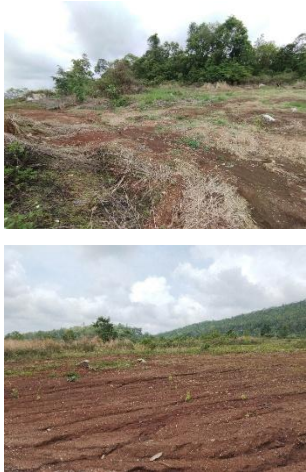
| เงื่อนไขตามมาตรการ | ผลการปฏิบัติตามมาตรการ | ปัญหา อุปสรรคที่ไม่สามารถปฏิบัติตามมาตรการ และแนวทางแก้ไข | เอกสารอ้างอิง |
|---|---|---|---|
| <p>2. กำหนดให้เปิดหน้าเหมืองแร่ดิบูกตามแผนผังโครงการกำหนดอย่างเคร่งครัด โดยเปิดหน้าเหมืองในลักษณะขั้นบันได กำหนดให้ขั้นบันไดสูงไม่เกิน 5 เมตร และมีความกว้างของแต่ละขั้นไม่น้อยกว่า 5 เมตร ความลาดชันรวมของหน้าเหมืองไม่เกิน 45 องศา</p> | <ul style="list-style-type: none"> <li>ปัจจุบันโครงการไม่มีการทำเหมืองบริเวณหน้าเหมืองดิบูก แต่อย่างไรก็ตาม เมื่อโครงการทำเหมืองแร่ดิบูกแล้ว ทางโครงการจะดำเนินการตามแผนผังโครงการกำหนด โดยจะเปิดทำเหมืองในลักษณะขั้นบันไดและปรับสภาพหน้าเหมืองให้มีความปลอดภัย</li> </ul> | - | <ul style="list-style-type: none"> <li>เอกสารแนบ 8 รูปที่ 4</li> </ul> <p>บริเวณพื้นที่หน้าเหมืองดิบูก<br/>ในปัจจุบัน</p> |

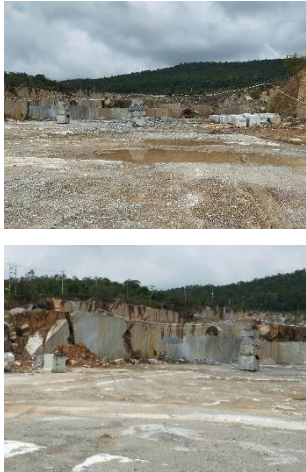
| เงื่อนไขตามมาตรการ | ผลการปฏิบัติตามมาตรการ | ปัญหา อุปสรรคที่ไม่สามารถปฏิบัติตามมาตรการ และแนวทางแก้ไข | เอกสารอ้างอิง |
|---|---|---|---|
| 4. ให้กำหนดขอบเขตการเปิดหน้าเหมืองแร่หินอ่อนให้สามารถมองเห็นได้อย่างชัดเจน โดยกรณีโครงการไม่ได้รับอนุญาตให้ต่ออายุประทานบัตร กล่าวคือ การดำเนินงานในช่วงที่อายุประทานบัตรยังเหลืออยู่นี้ให้ทำการเปิดหน้าหินอ่อนในพื้นที่ 28-2-00 ไร่ แต่หากกรณีโครงการได้รับอนุญาตให้ต่ออายุประทานบัตรได้ จะมีพื้นที่ศักยภาพแร่หินอ่อนที่ทำเหมืองได้ทั้งหมด 153-0-5 ไร่ | <ul style="list-style-type: none"> <li>ทางโครงการได้มีการกำหนดขอบเขตการเปิดหน้าเหมืองแร่หินอ่อนอย่างชัดเจน พร้อมทั้งดำเนินการทำเหมืองแร่หินอ่อนในขอบเขตพื้นที่ที่ได้รับอนุญาตตามแผนผังโครงการทำเหมืองฉบับต่ออายุประทานบัตร โดยปัจจุบันมีการทำเหมืองแร่หินอ่อนในพื้นที่ประทานบัตรที่ 25957/16166</li> </ul> | - | <ul style="list-style-type: none"> <li>เอกสารแนบ 8 รูปที่ 5</li> </ul> <p>บริเวณพื้นที่หน้าเหมืองหินอ่อน</p> |

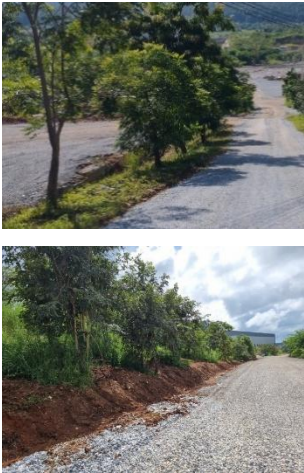
| เงื่อนไขตามมาตรการ | ผลการปฏิบัติตามมาตรการ | ปัญหา อุปสรรคที่ไม่สามารถปฏิบัติตามมาตรการ และแนวทางแก้ไข | เอกสารอ้างอิง |
|---|---|---|---|
| 6. ให้ตัดฟันต้นไม้และเปิดพื้นที่เฉพาะบริเวณที่ทำการเปิดหน้าเหมืองเท่านั้น และดูแลรักษาพันธุ์ไม้ในบริเวณอื่นที่ไม่ใช้ในการทำเหมืองและกิจกรรมเกี่ยวเนื่องให้คงอยู่ตามธรรมชาติ | <ul style="list-style-type: none"> <li>เนื่องจากบริเวณที่ทำการเปิดทำเหมืองไม่มีสภาพเป็นป่า ทางโครงการจึงไม่มีการตัดต้นไม้เพื่อเปิดหน้าเหมือง นอกจากนี้ทางโครงการได้มีการปลูกต้นไม้เพิ่มเติมในพื้นที่โครงการบริเวณที่ไม่เกี่ยวข้องกับการทำเหมือง และดูแลต้นไม้ที่มีอยู่เดิมบริเวณพื้นที่เว้นการทำเหมือง</li> </ul> | - | <ul style="list-style-type: none"> <li>เอกสารแนบ 8 รูปที่ 6</li> </ul> <p>แนวต้นไม้ที่ปลูกเพิ่มเติมในพื้นที่โครงการ</p> |

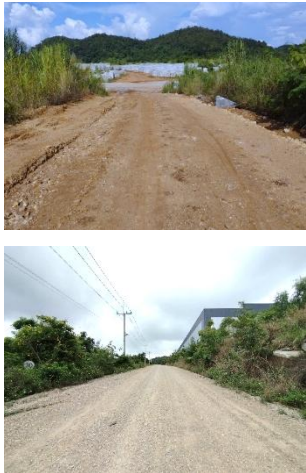
| เงื่อนไขตามมาตรการ | ผลการปฏิบัติตามมาตรการ | ปัญหา อุปสรรคที่ไม่สามารถปฏิบัติตามมาตรการ และแนวทางแก้ไข | เอกสารอ้างอิง |
|---|---|---|---|
| 4. ดูแลรักษาสภาพเส้นทางขนส่งแร่ให้อยู่ในสภาพที่ใช้<br>งานได้ดีอยู่เสมอ และในกรณีเกิดการชำรุดเสียหาย<br>ทางโครงการจะต้องรีบดำเนินการปรับปรุงทันที | <ul style="list-style-type: none"> <li>ผู้ถือประทานบัตรได้ปรับปรุงเส้นทางขนส่งแร่ภายใน<br/>พื้นที่โครงการเป็นถนนหินบดอัดแน่น พร้อมทั้งดูแล<br/>เส้นทางขนส่งแร่ให้มีสภาพที่ดีอยู่เสมอ</li> </ul> | - | <ul style="list-style-type: none"> <li>เอกสารแนบ 8 รูปที่ 7</li> </ul> <p>ถนนภายในพื้นที่โครงการ</p> |

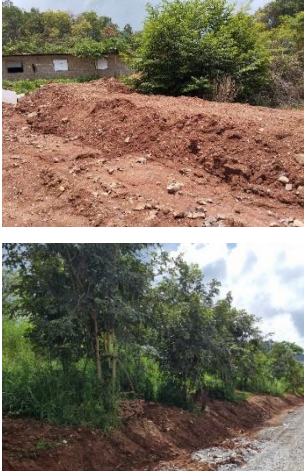
| เงื่อนไขตามมาตรการ | ผลการปฏิบัติตามมาตรการ | ปัญหา อุปสรรคที่ไม่สามารถปฏิบัติตามมาตรการ และแนวทางแก้ไข | เอกสารอ้างอิง |
|---|---|---|---|
| 1. ให้ปลูกต้นไม้จำนวน 3 แถว บริเวณด้านบนคันทำนบดิน จำนวน 1 แถว และบริเวณด้านล่างคันทำนบดินทั้ง 2 ด้าน และปลูกต้นไม้เพิ่มเติมหากพบต้นไม้ล้มตายลง โดยพันธุ์ไม้ที่ใช้ปลูกต้องเป็นกล้าไม้ที่มีอายุมากกว่า 1 ปี เพื่อให้มีชั้นเรือนยอดที่แตกต่างกันออกไป ทั้งนี้ให้พิจารณาปลูกไม้สักเพิ่มเติมด้วย รวมทั้งปลูกไม้พื้นล่าง เช่น หญ้าแฝก เพื่อลดผลกระทบด้านทรัพยากรดินและการชะล้างพังทลาย | <ul style="list-style-type: none"> <li>ทางโครงการได้มีการปลูกต้นไม้ไว้บนแนวคันทำนบดิน เพื่อลดผลกระทบด้านทรัพยากรดินและการชะล้างพังทลาย โดยพันธุ์ไม้ที่ใช้ปลูกเป็นกล้าไม้ที่มีอายุมากกว่า 1 ปี</li> </ul> | - | <ul style="list-style-type: none"> <li>เอกสารแนบ 8 รูปที่ 10</li> </ul> <p>แนวต้นไม้บนคันทำนบดิน</p> |

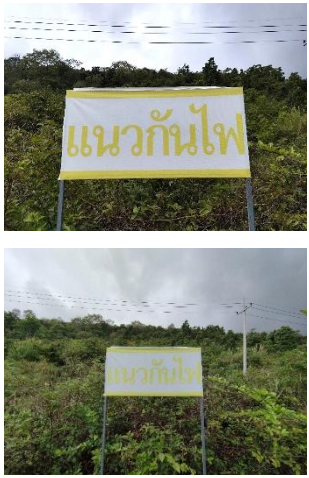
| เงื่อนไขตามมาตรการ | ผลการปฏิบัติตามมาตรการ | ปัญหา อุปสรรคที่ไม่สามารถปฏิบัติตามมาตรการ และแนวทางแก้ไข | เอกสารอ้างอิง |
|---|---|---|---|
| 7. ให้จัดทำแนวกันไฟบริเวณหลักหมุดที่ 7-8-1 ของโครงการ เพื่อป้องกันไฟป่าบริเวณแนวภูเขาของดอยพอซึ่งอยู่ใกล้เคียงโครงการด้านทิศตะวันตก | <ul style="list-style-type: none"> <li>โครงการได้ดำเนินการจัดทำแนวกันไฟบริเวณหลักหมุดที่ 7-8-1 เพื่อป้องกันไฟป่าบริเวณแนวภูเขาของดอยพอเรียบร้อยแล้ว</li> </ul> | - | <ul style="list-style-type: none"> <li>เอกสารแนบ 8 รูปที่ 21</li> </ul> <p>แนวกันไฟ</p> |

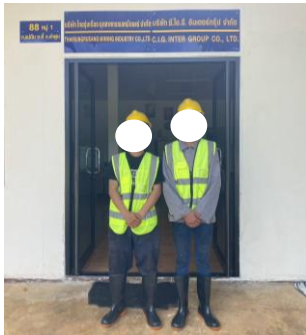
| เงื่อนไขตามมาตรการ | ผลการปฏิบัติตามมาตรการ | ปัญหา อุปสรรคที่ไม่สามารถปฏิบัติตามมาตรการ และแนวทางแก้ไข | เอกสารอ้างอิง |
|---|---|---|---|
| 2. ให้จัดเตรียมอุปกรณ์ป้องกันอันตรายส่วนบุคคลให้แก่งานอย่างเหมาะสมเพียงพอ เช่น เครื่องกรองฝุ่นที่อุดหูหรือที่ปิดหู หมวกนิรภัย แว่นตาป้องกันแสง และกำหนดให้คนงานใช้เครื่องป้องกันอันตรายส่วนบุคคลให้เหมาะสมกับประเภทของงานในขณะปฏิบัติงานอย่างเคร่งครัด | <ul style="list-style-type: none"> <li>ทางโครงการได้จัดเตรียมอุปกรณ์ป้องกันอันตรายส่วนบุคคลให้กับพนักงาน และควบคุมดูแลให้พนักงานสวมใส่ตลอดระยะเวลาที่ปฏิบัติงาน</li> </ul> | - | <ul style="list-style-type: none"> <li>เอกสารแนบ 8 รูปที่ 23</li> </ul> <p>พนักงานสวมใส่อุปกรณ์ป้องกันอันตรายส่วนบุคคล</p> |

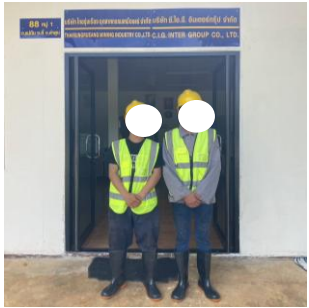
| เงื่อนไขตามมาตรการ | ผลการปฏิบัติตามมาตรการ | ปัญหา อุปสรรคที่ไม่สามารถปฏิบัติตามมาตรการ และแนวทางแก้ไข | เอกสารอ้างอิง |
|---|---|---|---|
| 7. จัดสภาพสิ่งแวดล้อมของสำนักงานให้ถูกสุขลักษณะ เช่น จัดวางภาชนะรองรับขยะให้เป็นระเบียบเรียบร้อย จัดให้มีอุปกรณ์ป้องกันอันตรายที่เหมาะสมกับสภาพงาน และมีจำนวนเพียงพอกับพนักงาน | <ul style="list-style-type: none"> <li>ทางโครงการได้มีการดูแลสภาพแวดล้อมของสำนักงานให้ถูกสุขลักษณะอยู่เสมอ พร้อมทั้งมีการจัดเตรียมอุปกรณ์ป้องกันอันตรายส่วนบุคคลที่เหมาะสมกับสภาพงานให้กับพนักงานสวมใส่อย่างเพียงพอ</li> </ul> | - | <ul style="list-style-type: none"> <li>เอกสารแนบ 8 รูปที่ 23</li> </ul> <p>พนักงานสวมใส่อุปกรณ์ป้องกันอันตรายส่วนบุคคล</p> |

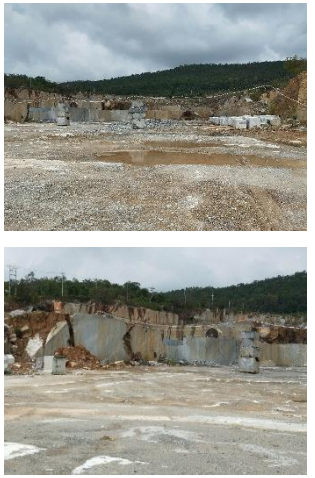
| เงื่อนไขตามมาตรการ | ผลการปฏิบัติตามมาตรการ | ปัญหา อุปสรรคที่ไม่สามารถปฏิบัติตามมาตรการ และแนวทางแก้ไข | เอกสารอ้างอิง |
|---|---|---|---|
| 2. ให้เปิดการทำเหมืองในลักษณะชั้นบันได โดยให้มีความสูงและความกว้างของชั้นบันไดในแต่ละบริเวณตามที่แผนผังโครงการกำหนดอย่างเคร่งครัด พร้อมทั้งควบคุมความลาดชันรวมของหน้าเหมืองแร่ดิบบุกไม่เกิน 45 องศา และควบคุมความลาดชันรวมของหน้าเหมืองแร่หินอ่อนไม่เกิน 70 องศา | <ul style="list-style-type: none"> <li>ทางโครงการได้เปิดหน้าเหมืองผลิตแร่หินอ่อนในลักษณะชั้นบันได โดยให้มีความสูงและความกว้างของชั้นบันไดในแต่ละบริเวณตามที่แผนผังโครงการกำหนดอย่างเคร่งครัด พร้อมทั้งควบคุมความลาดชันรวมของหน้าเหมืองแร่หินอ่อนไม่เกิน 70 องศา สำหรับหน้าเหมืองดิบบุก ปัจจุบันโครงการยังไม่มีเปิดหน้าเหมืองผลิตแร่ดิบบุกแต่อย่างใด</li> </ul> | - | <ul style="list-style-type: none"> <li>เอกสารแนบ 8 รูปที่ 5</li> </ul> <p>บริเวณพื้นที่หน้าเหมืองหินอ่อน</p> |

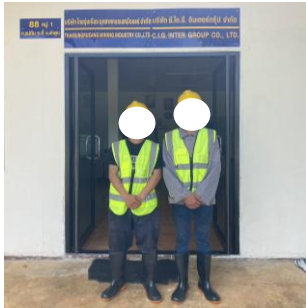
| เงื่อนไขตามมาตรการ | ผลการปฏิบัติตามมาตรการ | ปัญหา อุปสรรคที่ไม่สามารถปฏิบัติตามมาตรการ และแนวทางแก้ไข | เอกสารอ้างอิง |
|---|---|---|---|
| 3. จัดหาและกำชับให้พนักงานสวมใส่อุปกรณ์ป้องกันอันตรายส่วนบุคคล ได้แก่ หมวกนิรภัย รองเท้านิรภัย ถุงมือนิรภัย หน้ากากกันฝุ่น เครื่องป้องกันตาป้องกันหู ฯลฯ ตามความเหมาะสมของลักษณะงานอย่างสม่ำเสมอ | <ul style="list-style-type: none"> <li>ทางโครงการได้จัดเตรียมอุปกรณ์ป้องกันอันตรายส่วนบุคคลให้กับพนักงาน และควบคุมดูแลให้พนักงานสวมใส่ตลอดระยะเวลาที่ปฏิบัติงาน</li> </ul> | - | <ul style="list-style-type: none"> <li>เอกสารแนบ 8 รูปที่ 23</li> </ul> <p>พนักงานสวมใส่อุปกรณ์ป้องกันอันตรายส่วนบุคคล</p> |
