## บทที่ 2

### ผลการดำเนินการตามมาตรการป้องกันและแก้ไขผลกระทบสิ่งแวดล้อม

#### 2.2 ผลการปฏิบัติตามมาตรการป้องกันและแก้ไขผลกระทบสิ่งแวดล้อม

**ตารางที่ 2.2-1 ผลการปฏิบัติตามมาตรการป้องกันและแก้ไขผลกระทบสิ่งแวดล้อม โครงการ โดมอนด์ สุขุมวิท (ระยะดำเนินการ)**

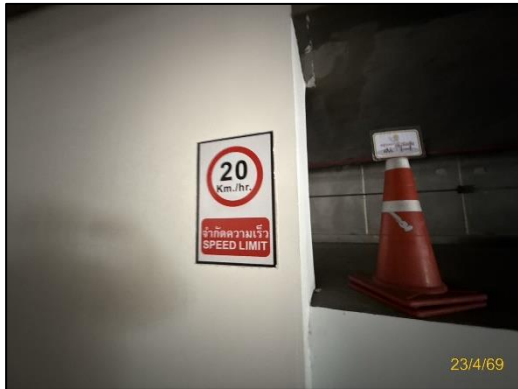
ภาพที่ 2-1 ป้ายจำกัดความเร็ว

| องค์ประกอบทางสิ่งแวดล้อม | มาตรการป้องกันและแก้ไขผลกระทบสิ่งแวดล้อม | รายละเอียดการปฏิบัติตามมาตรการฯ | ปัญหา/อุปสรรคและแนวทางแก้ไข | เอกสารและภาพถ่ายประกอบมาตรการฯ |
|---|---|---|---|---|
| 1.2 คุณภาพอากาศ<br>1) ฝุ่นละออง | 1. ควบคุมความเร็วของรถภายในโครงการ เช่น ป้ายจำกัดความเร็ว สันนุนลดความเร็ว เพื่อไม่ให้เกิดการฟุ้งกระจายของฝุ่นบนผิวถนน | - โครงการมีการติดป้ายจำกัดความเร็วของรถภายในพื้นที่โครงการ โดยจำกัดความเร็วของรถไม่เกิน 20 กิโลเมตร/ชั่วโมง เพื่อไม่ให้เกิดการฟุ้งกระจายของฝุ่นบนผิวถนน | - | ภาพที่ 2-1 |
| | 4. ควบคุมความเร็วของรถภายในโครงการ เช่น ป้ายจำกัดความเร็ว สันนุนเพื่อลดความเร็ว เพื่อไม่ให้เกิดการฟุ้งกระจายของฝุ่นบนผิวถนน | - โครงการมีการติดป้ายจำกัดความเร็วของรถภายในพื้นที่โครงการ โดยจำกัดความเร็วของรถไม่เกิน 20 กิโลเมตร/ชั่วโมง เพื่อไม่ให้เกิดการฟุ้งกระจายของฝุ่นบนผิวถนน | - | ภาพที่ 2-1 |

| องค์ประกอบทางสิ่งแวดล้อม | มาตรการป้องกันและแก้ไขผลกระทบสิ่งแวดล้อม | รายละเอียดการปฏิบัติตามมาตรการฯ | ปัญหา/อุปสรรคและแนวทางแก้ไข | เอกสารและภาพถ่ายประกอบมาตรการฯ |
|---|---|---|---|---|
| | 2. ติดตั้งป้ายห้ามเร่งเครื่องยนต์ไว้บริเวณที่จอดรถและทางวิ่ง ภายในโครงการให้เห็นอย่างชัดเจน | - โครงการมิได้ติดตั้งป้ายห้ามเร่งเครื่องยนต์ แต่ได้ติดตั้งป้าย จำกัดความเร็ว เพื่อไม่ให้เกิดการฟุ้งกระจายของฝุ่นบนผิว ถนน | - | ภาพที่ 2-1 |

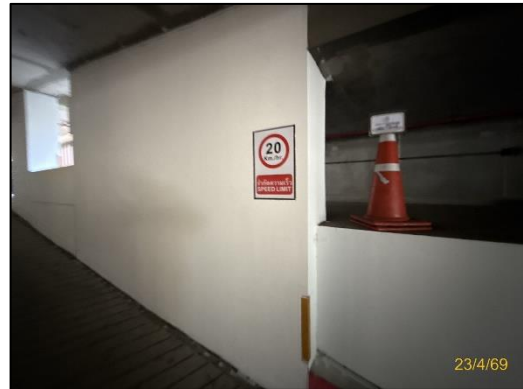
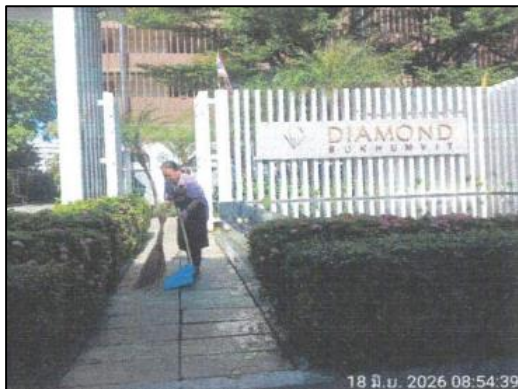
ภาพที่ 2-2 การทำความสะอาดพื้นถนนภายในโครงการ

| องค์ประกอบทางสิ่งแวดล้อม | มาตรการป้องกันและแก้ไขผลกระทบสิ่งแวดล้อม | รายละเอียดการปฏิบัติตามมาตรการฯ | ปัญหา/อุปสรรคและแนวทางแก้ไข | เอกสารและภาพถ่ายประกอบมาตรการฯ |
|---|---|---|---|---|
| | 2. ดูแลรักษาความสะอาดบริเวณถนน และฉีดล้างถนนเป็นครั้งคราว | - โครงการจัดให้มีพนักงานทำความสะอาดบริเวณถนน และฉีดล้างถนนอย่างสม่ำเสมอ | - | ภาพที่ 2-2 |

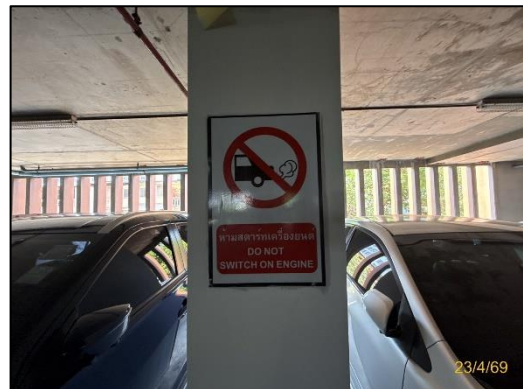
ภาพที่ 2-3 ป้ายห้ามติดเครื่องยนต์ทิ้งไว้

| องค์ประกอบทางสิ่งแวดล้อม | มาตรการป้องกันและแก้ไขผลกระทบสิ่งแวดล้อม | รายละเอียดการปฏิบัติตามมาตรการฯ | ปัญหา/อุปสรรคและแนวทางแก้ไข | เอกสารและภาพถ่ายประกอบมาตรการฯ |
|---|---|---|---|---|
| 2) มลพิษทางอากาศ | 1. ติดตั้งป้ายห้ามติดเครื่องยนต์ทิ้งไว้ในบริเวณที่จอดรถให้สามารถมองเห็นได้อย่างชัดเจนและทั่วถึง | - โครงการจัดให้มีป้าย “ห้ามติดเครื่องยนต์ทิ้งไว้” ภายในบริเวณที่จอดรถให้สามารถมองเห็นได้อย่างชัดเจนและทั่วถึง | - | ภาพที่ 2-3 |

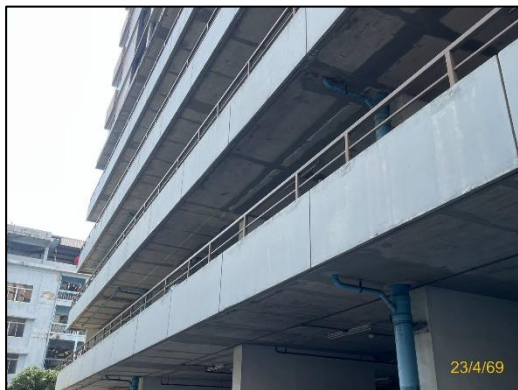
ภาพที่ 2-4 ช่องระบายอากาศบริเวณลานจอดรถ

| องค์ประกอบทางสิ่งแวดล้อม | มาตรการป้องกันและแก้ไขผลกระทบสิ่งแวดล้อม | รายละเอียดการปฏิบัติตามมาตรการฯ | ปัญหา/อุปสรรคและแนวทางแก้ไข | เอกสารและภาพถ่ายประกอบมาตรการฯ |
|---|---|---|---|---|
| | 2. ออกแบบให้ชั้นจอดรถตั้งแต่ชั้นที่ 1 ถึงชั้นที่ 4A มีช่องว่างอย่างเพียงพอให้ถ่ายเทได้อย่างสะดวกตลอดเวลา มิให้เกิดการสะสมของมลพิษ โดยออกแบบให้มีผนัง Pecast Concrete มีลักษณะระแนง ซึ่งช่วยบดบังแสงส่วนจากไฟรถยนต์ได้อีกทางหนึ่ง | - โครงการมีการออกแบบให้ชั้นจอดรถตั้งแต่ชั้นที่ 1 ถึงชั้นที่ 4A มีช่องว่างอย่างเพียงพอสามารถถ่ายเทอากาศได้สะดวกตลอดเวลา เพื่อช่วยลดการสะสมของมลพิษ | - | ภาพที่ 2-4 |

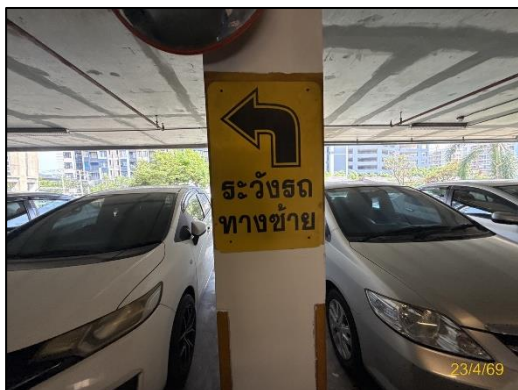
ภาพที่ 2-6 ป้ายและสัญลักษณ์จราจรบนพื้นทาง

| องค์ประกอบทางสิ่งแวดล้อม | มาตรการป้องกันและแก้ไขผลกระทบสิ่งแวดล้อม | รายละเอียดการปฏิบัติตามมาตรการฯ | ปัญหา/อุปสรรคและแนวทางแก้ไข | เอกสารและภาพถ่ายประกอบมาตรการฯ |
|---|---|---|---|---|
| 2) มลพิษทางอากาศ (ต่อ) | 5. จัดทำป้ายและสัญลักษณ์จราจรบนพื้นทางให้ชัดเจน และไม่ก่อให้เกิดความสับสนของผู้ขับขี่ ทำให้การเคลื่อนตัวของรถในโครงการ และบริเวณทางเข้า-ออกโครงการ สามารถทำได้ อย่างดี และปลอดภัย รวมถึงการปฏิบัติตามของผู้พักอาศัย | - โครงการจัดทำป้ายและสัญลักษณ์จราจรบนพื้นทางอย่าง ชัดเจน เพื่อไม่ให้เกิดความสับสนของผู้ขับขี่ ทำให้การ เคลื่อนตัวของรถในโครงการ และบริเวณทางเข้า-ออก โครงการสามารถทำได้อย่างดี | - | ภาพที่ 2-6 |

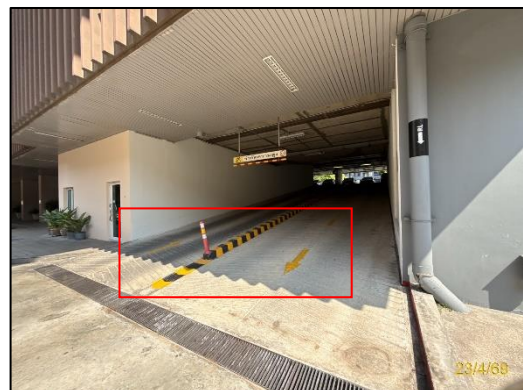
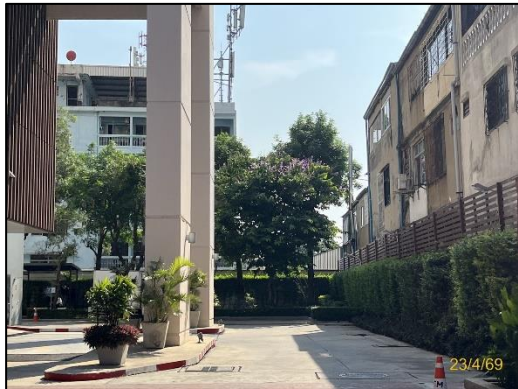
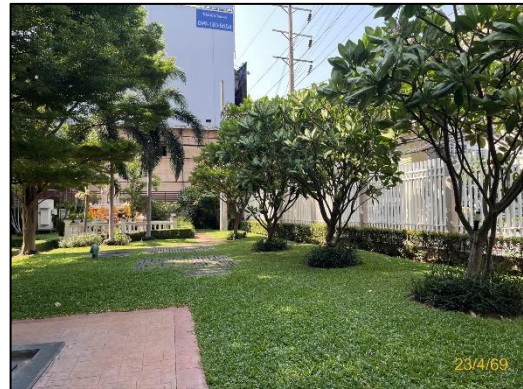
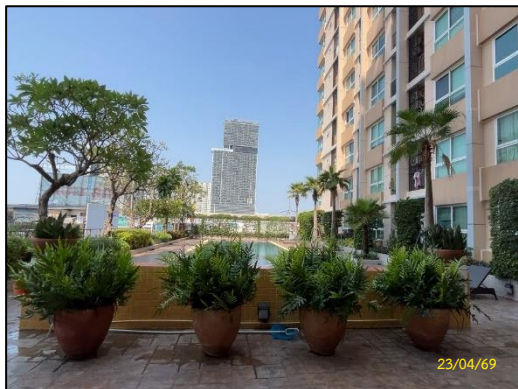
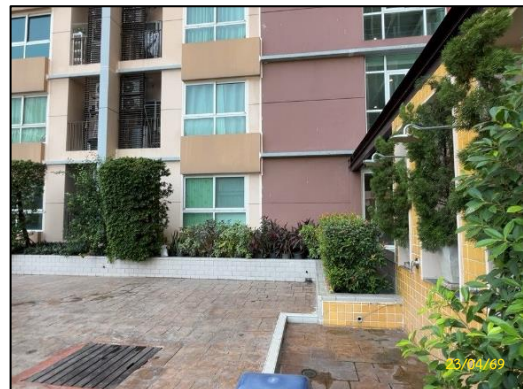
ภาพที่ 2-7 พื้นที่เขียวภายในโครงการ

| องค์ประกอบทางสิ่งแวดล้อม | มาตรการป้องกันและแก้ไขผลกระทบสิ่งแวดล้อม | รายละเอียดการปฏิบัติตามมาตรการฯ | ปัญหา/อุปสรรคและแนวทางแก้ไข | เอกสารและภาพถ่ายประกอบมาตรการฯ |
|---|---|---|---|---|
| | 6. ปลูกต้นไม้และพืชคลุมดินให้มากที่สุดทั้งภายนอกและภายใน อาคาร โดยมีพื้นที่สีเขียวรวมทั้งสิ้น 1,831 ตร.ม. เพื่อช่วยดูด ซับมลพิษ และฟอกอากาศให้บริสุทธิ์ โดยเลือกปลูกต้นไม้ ภายในโครงการให้สามารถดูดซับคาร์บอนมอนอกไซด์ที่เกิด จากยานพาหนะของโครงการได้อย่างเพียงพอ | - โครงการจัดให้มีพื้นที่สีเขียวภายในโครงการ เช่น ปลูกไม้ ยืนต้นและพืชคลุมดิน บริเวณด้านหน้าโครงการและแนว เขตที่ดิน เพื่อช่วยดูดซับคาร์บอนมอนอกไซด์ที่เกิดจาก ยานพาหนะของโครงการได้อย่างเพียงพอ | - | ภาพที่ 2-7 |

พื้นที่สีเขียวบริเวณชั้น 1

พื้นที่สีเขียวบริเวณชั้น 5

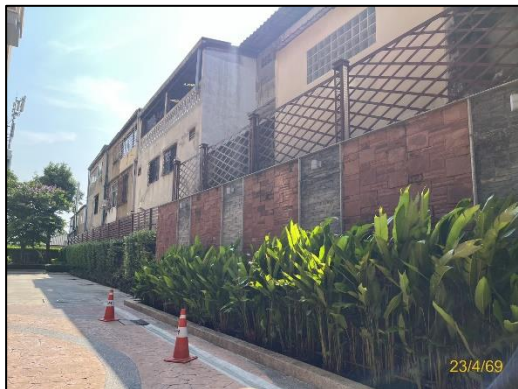
ภาพที่ 2-8 แนวรั้วโครงการ

| องค์ประกอบทางสิ่งแวดล้อม | มาตรการป้องกันและแก้ไขผลกระทบสิ่งแวดล้อม | รายละเอียดการปฏิบัติตามมาตรการฯ | ปัญหา/อุปสรรคและแนวทางแก้ไข | เอกสารและภาพถ่ายประกอบมาตรการฯ |
|---|---|---|---|---|
| | 7. ปลูกไม้ยืนต้นโดยรอบแนวเขตที่ดิน โดยไม่ยืนต้นที่ปลูก ได้แก่ ปาล์มฟลોકเทล ประดู่ ลั่นทม และโศกอินเดีย ซึ่งเป็นไม้ยืน ต้น ทรงสูง เพื่อเป็นแนวกันชนลดผลกระทบด้านมลพิษ และ แสง จากระถยนต์ได้เป็นอย่างดี | - โครงการจัดให้มีการปลูกไม้ยืนต้นโดยรอบแนวเขตที่ดิน เพื่อเป็นแนวกันชนลดผลกระทบด้านมลพิษ และแสงจาก รถยนต์ได้เป็นอย่างดี | - | ภาพที่ 2-8 |
| 1.4 คุณภาพน้ำ | 1. จัดทำรั้วโปร่งบริเวณแนวเขตที่ดินด้านทิศตะวันตก ซึ่งอยู่ติด กับคลองอินทนิล และจัดให้มีพื้นที่ปลูกต้นไม้ยืนต้น ขนาด ความกว้าง 3 ม. ตลอดแนวเขตที่ดินดังกล่าว เพื่อเป็นพื้นที่ แนวกันชนระหว่างพื้นที่โครงการกับคลองอินทนิล | - โครงการจัดทำรั้วโปร่งบริเวณแนวเขตที่ดินด้านทิศ ตะวันตก และจัดให้มีพื้นที่ปลูกต้นไม้ยืนต้น ตลอดแนวเขต ที่ดินเพื่อเป็นพื้นที่แนวกันชนระหว่างพื้นที่โครงการกับ คลองอินทนิล | - | ภาพที่ 2-8 |

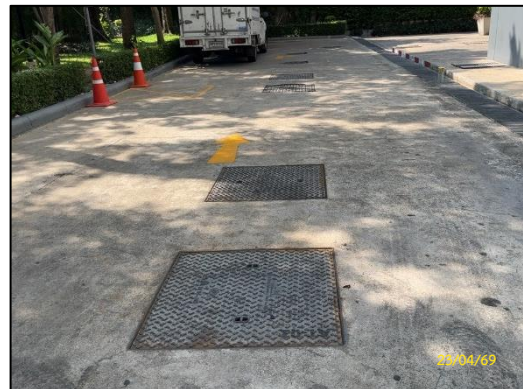
ภาพที่ 2-9 ระบบบำบัดน้ำเสีย

| องค์ประกอบทางสิ่งแวดล้อม | มาตรการป้องกันและแก้ไขผลกระทบสิ่งแวดล้อม | รายละเอียดการปฏิบัติตามมาตรการฯ | ปัญหา/อุปสรรคและแนวทางแก้ไข | เอกสารและภาพถ่ายประกอบมาตรการฯ |
|---|---|---|---|---|
| 1.4 คุณภาพน้ำ (ต่อ) | 2. จัดให้มีระบบบำบัดน้ำเสียรวม จำนวน 1 ชุด เป็นระบบบำบัดแบบเติมอากาศแบบตะกอนเร่ง ออกแบบให้สามารถรองรับน้ำเสียได้ปริมาณ 350 ลบ.ม./วัน โดยระบบบำบัดน้ำเสียมีประสิทธิภาพร้อยละ 92 คิดค่าความสกปรกเฉลี่ย (BOD) ของน้ำเสียที่เข้าระบบบำบัดน้ำเสียเท่ากับ 250 มก./ล. และมีค่า BOD ที่ออกจากระบบไม่เกิน 20 มก./ล. | - โครงการมีการติดตั้งระบบบำบัดน้ำเสียรวม จำนวน 1 ชุด แบบเติมอากาศแบบตะกอนเร่ง ขนาดรองรับน้ำเสีย 350 ลูกบาศก์เมตร/วัน ประสิทธิภาพร้อยละ 92 คิดค่าความสกปรกเฉลี่ย (BOD) ของน้ำเสียที่เข้าระบบบำบัดน้ำเสียเท่ากับ 250 มก./ล. และมีค่า BOD ที่ออกจากระบบไม่เกิน 20 มก./ล. | - | ภาพที่ 2-9 |

| องค์ประกอบทางสิ่งแวดล้อม | มาตรการป้องกันและแก้ไขผลกระทบสิ่งแวดล้อม | รายละเอียดการปฏิบัติตามมาตรการฯ | ปัญหา/อุปสรรคและแนวทางแก้ไข | เอกสารและภาพถ่ายประกอบมาตรการฯ |
|---|---|---|---|---|
| 3.2 การบำบัดน้ำเสีย | 1. จัดให้มีระบบบำบัดแบบเดิมอากาศแบบตะกอนเร่ง จำนวน 1 ชุด ออกแบบให้สามารถรองรับปริมาณน้ำเสียได้ 350 ลบ.ม./วัน โดยระบบบำบัดน้ำเสียจะมีประสิทธิภาพ ร้อยละ 92 โดยน้ำทิ้งจากโครงการ จะมีคุณภาพตามมาตรฐาน น้ำทิ้งจากอาคารประเภท ข และมีค่า BOD ในน้ำทิ้งไม่เกิน 20 มก./ล. | - โครงการมีการติดตั้งระบบบำบัดน้ำเสียรวม จำนวน 1 ชุด แบบเดิมอากาศแบบตะกอนเร่ง ขนาดรองรับน้ำเสีย 350 ลูกบาศก์เมตร/วัน ประสิทธิภาพร้อยละ 92 คิดค่าความสกปรกเฉลี่ย (BOD) ของน้ำเสียที่เข้าระบบบำบัดน้ำเสียเท่ากับ 250 มก./ล. และมีค่า BOD ที่ออกจากระบบไม่เกิน 20 มก./ล. | - | ภาพที่ 2-9 |

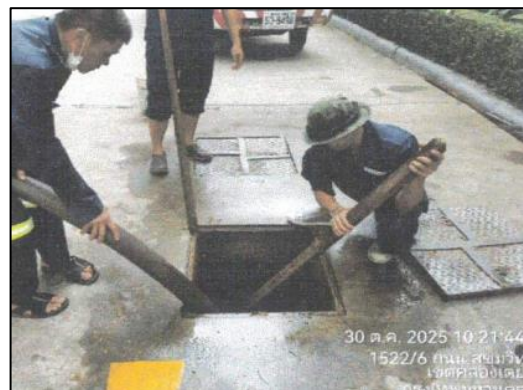
ภาพที่ 2-11 การสูบล้างปลัก

| องค์ประกอบทางสิ่งแวดล้อม | มาตรการป้องกันและแก้ไขผลกระทบสิ่งแวดล้อม | รายละเอียดการปฏิบัติตามมาตรการฯ | ปัญหา/อุปสรรคและแนวทางแก้ไข | เอกสารและภาพถ่ายประกอบมาตรการฯ |
|---|---|---|---|---|
| | 4. ประสานให้รถสูบล้างถังของสำนักงานเขตคลองเตยมาสูบล้างถังจากถังเก็บ-ย่อยตะกอนส่วนเกิน ไปกำจัดทุก 2 เดือน | - โครงการจัดให้รถสูบล้างถังเข้ามาสูบล้างถังกากตะกอนออกจากระบบบำบัดน้ำเสียเป็นประจำตามความเหมาะสม โดยมีแผนการดำเนินการในช่วงปลายปี 2569 | - | ภาพที่ 2-11 |

| องค์ประกอบทางสิ่งแวดล้อม | มาตรการป้องกันและแก้ไขผลกระทบสิ่งแวดล้อม | รายละเอียดการปฏิบัติตามมาตรการฯ | ปัญหา/อุปสรรคและแนวทางแก้ไข | เอกสารและภาพถ่ายประกอบมาตรการฯ |
|---|---|---|---|---|
| | 3. ประสานให้รถสูบล้างถังของสำนักงานเขตคลองเตยมาสูบล้างถังจากบ่อเก็บ-ย่อยตะกอนส่วนเกินไปกำจัดทุก 2 เดือน | - โครงการจัดให้รถสูบล้างถังเข้ามาสูบล้างถังจากบ่อเก็บ-ย่อยตะกอนส่วนเกินไปกำจัดทุก 2 เดือน | - | ภาพที่ 2-11 |

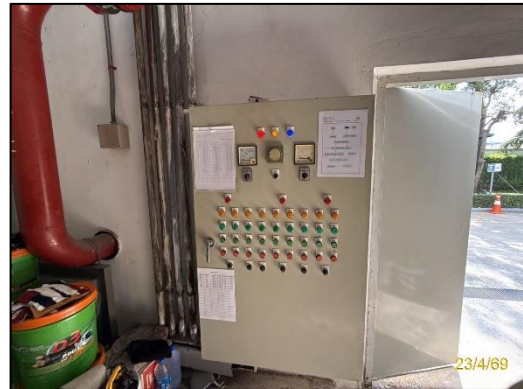
ภาพที่ 2-13 มิเตอร์ไฟฟ้าระบบบำบัดน้ำเสีย

| องค์ประกอบทางสิ่งแวดล้อม | มาตรการป้องกันและแก้ไขผลกระทบสิ่งแวดล้อม | รายละเอียดการปฏิบัติตามมาตรการฯ | ปัญหา/อุปสรรคและแนวทางแก้ไข | เอกสารและภาพถ่ายประกอบมาตรการฯ |
|---|---|---|---|---|
| | 7. ติดตั้งมิเตอร์ไฟฟ้าสำหรับระบบบำบัดน้ำเสียโดยเฉพาะ เพื่อให้สามารถตรวจสอบการทำงานได้อย่างต่อเนื่องและมีประสิทธิภาพ | - โครงการมีการติดตั้งมิเตอร์ไฟฟ้าสำหรับระบบบำบัดน้ำเสียโดยเฉพาะ เพื่อให้สามารถตรวจสอบการทำงานได้อย่างต่อเนื่องและมีประสิทธิภาพ | - | ภาพที่ 2-13 |

| องค์ประกอบทางสิ่งแวดล้อม | มาตรการป้องกันและแก้ไขผลกระทบสิ่งแวดล้อม | รายละเอียดการปฏิบัติตามมาตรการฯ | ปัญหา/อุปสรรคและแนวทางแก้ไข | เอกสารและภาพถ่ายประกอบมาตรการฯ |
|---|---|---|---|---|
| | 6. ติดตั้งมิเตอร์ไฟฟ้าสำหรับระบบบำบัดน้ำเสียโดยเฉพาะ เพื่อให้สามารถตรวจสอบการทำงานได้อย่างต่อเนื่องและมีประสิทธิภาพ | - โครงการมีการติดตั้งมิเตอร์ไฟฟ้าสำหรับระบบบำบัดน้ำเสียโดยเฉพาะ เพื่อให้สามารถตรวจสอบการทำงานได้อย่างต่อเนื่องและมีประสิทธิภาพ | - | ภาพที่ 2-13 |

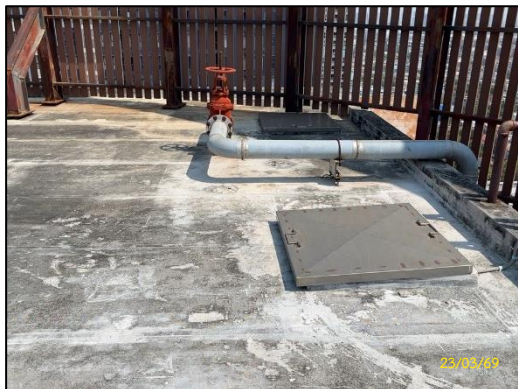
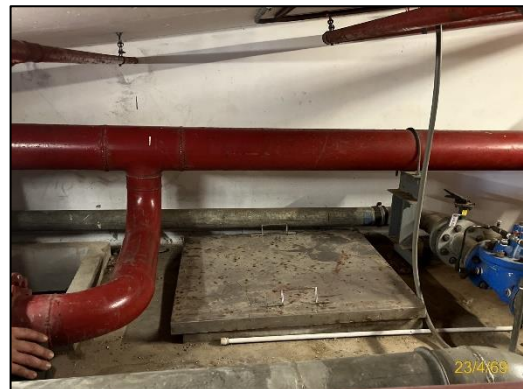
ภาพที่ 2-14 ถังเก็บน้ำของโครงการ

| องค์ประกอบทางสิ่งแวดล้อม | มาตรการป้องกันและแก้ไขผลกระทบสิ่งแวดล้อม | รายละเอียดการปฏิบัติตามมาตรการฯ | ปัญหา/อุปสรรคและแนวทางแก้ไข | เอกสารและภาพถ่ายประกอบมาตรการฯ |
|---|---|---|---|---|
| 3.1 การใช้น้ำ | 1. จัดให้มีถังเก็บน้ำใต้ดิน จำนวน 1 ถัง ความจุรวม ประมาณ 644 ลบ.ม. สำรองน้ำเพื่ออุปโภค-บริโภค ประมาณ 467 ลบ.ม. และถังเก็บน้ำชั้นดาดฟ้า จำนวน 1 ถัง ความจุรวม 181 ลบ.ม. สำรองน้ำเพื่ออุปโภค-บริโภคประมาณ 115 ลบ.ม. รวมปริมาณน้ำสำรอง 584 ลบ.ม. ซึ่งสามารถสำรอง น้ำใช้สำหรับกิจกรรมต่างๆ ได้อย่างพอเพียง | โครงการจัดให้มีถังเก็บน้ำใต้ดิน และถังเก็บน้ำชั้นดาดฟ้า สำรองน้ำเพื่ออุปโภค-บริโภคภายในโครงการได้อย่างเพียงพอ | - | ภาพที่ 2-14 |

ถังเก็บน้ำชั้นดาดฟ้า

ถังเก็บน้ำชั้นใต้ดิน

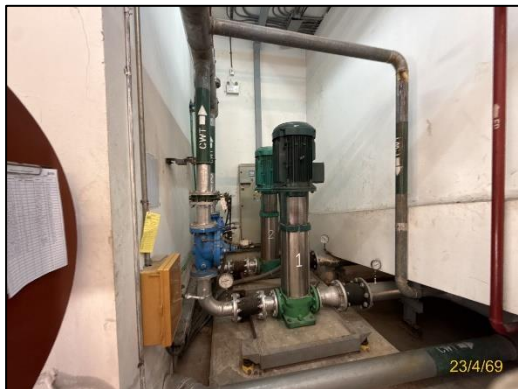
ภาพที่ 2-15 เครื่องสูบน้ำ (Transfer Pump)

| องค์ประกอบทางสิ่งแวดล้อม | มาตรการป้องกันและแก้ไขผลกระทบสิ่งแวดล้อม | รายละเอียดการปฏิบัติตามมาตรการฯ | ปัญหา/อุปสรรคและแนวทางแก้ไข | เอกสารและภาพถ่ายประกอบมาตรการฯ |
|---|---|---|---|---|
| | 2. ต่อท่อรับน้ำประปาขนาด 4 นิ้ว เพื่อนำน้ำประปามาเก็บไว้ในถังเก็บน้ำใต้ดินด้วยวิธีแรงโน้มถ่วงของโลก จากนั้นจึงใช้เครื่องสูบน้ำ สูบน้ำขึ้นไปยังถังเก็บน้ำชั้นดาดฟ้า แล้วจึงจ่ายไปยังส่วนต่างๆของอาคาร | โครงการต่อท่อรับน้ำประปา เพื่อนำน้ำประปามาเก็บไว้ในถังเก็บน้ำใต้ดินด้วยวิธีแรงโน้มถ่วงของโลก จากนั้นจึงใช้เครื่องสูบน้ำ สูบน้ำขึ้นไปยังถังเก็บน้ำชั้นดาดฟ้า แล้วจึงจ่ายไปยังส่วนต่างๆของอาคาร | - | ภาพที่ 2-15<br>ภาพที่ 2-16 |

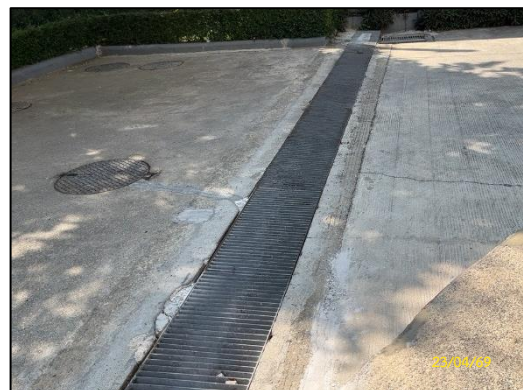
ภาพที่ 2-18 รางระบายน้ำ

| องค์ประกอบทางสิ่งแวดล้อม | มาตรการป้องกันและแก้ไขผลกระทบสิ่งแวดล้อม | รายละเอียดการปฏิบัติตามมาตรการฯ | ปัญหา/อุปสรรคและแนวทางแก้ไข | เอกสารและภาพถ่ายประกอบมาตรการฯ |
|---|---|---|---|---|
| 3.3 การระบายน้ำ | 1. จัดให้มีท่อระบายน้ำขนาดเส้นผ่านศูนย์กลาง 0.3, 0.4 และ 0.5 ม. ระบายน้ำหลากภายในพื้นที่โครงการเข้าสู่บ่อหน่วงน้ำก่อนระบายออกสู่ภายนอกโครงการ | - โครงการจัดให้มีท่อระบายน้ำรองรับน้ำหลากภายในพื้นที่โครงการเข้าสู่บ่อหน่วงน้ำก่อนระบายออกสู่ภายนอกโครงการ | - | ภาพที่ 2-18<br>ภาพที่ 2-19 |
| | 3. จัดให้มีท่อระบายน้ำขนาดเส้นผ่านศูนย์กลาง 4 นิ้ว ระบายน้ำทิ้งที่เหลือจากการรดน้ำต้นไม้ ออกสู่ภายนอกโครงการ | - โครงการจัดให้มีท่อระบายน้ำระบายน้ำทิ้ง ที่เหลือจากการรดน้ำต้นไม้ ออกสู่ภายนอกโครงการ | - | ภาพที่ 2-18 |
| | 5. ตรวจสอบดูแลบ่อพักของระบบระบายน้ำเป็นประจำทุกเดือน เพื่อป้องกันมิให้มีการสะสมของตะกอนดินในบ่อพัก ที่เป็นสาเหตุให้เกิดการอุดตัน ซึ่งเป็นอุปสรรคในการระบายน้ำ | - โครงการจัดให้ช่างประจำโครงการตรวจสอบดูแลบ่อพักของระบบระบายน้ำเพื่อป้องกันมิให้มีการสะสมของตะกอนดินในบ่อพัก ที่เป็นสาเหตุให้เกิดการอุดตัน ซึ่งเป็นอุปสรรคในการระบายน้ำ | - | ภาพที่ 2-18 |

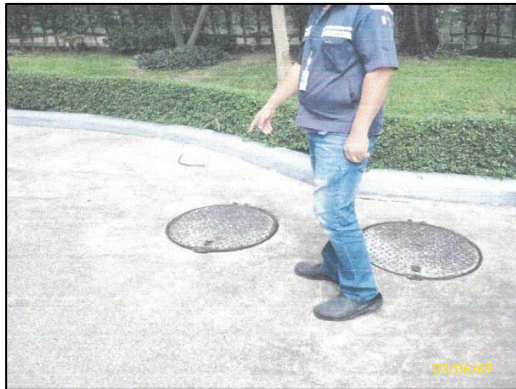
ภาพที่ 2-19 บ่อหน่วงน้ำ

| องค์ประกอบทางสิ่งแวดล้อม | มาตรการป้องกันและแก้ไขผลกระทบสิ่งแวดล้อม | รายละเอียดการปฏิบัติตามมาตรการฯ | ปัญหา/อุปสรรคและแนวทางแก้ไข | เอกสารและภาพถ่ายประกอบมาตรการฯ |
|---|---|---|---|---|
| | 2. จัดให้มีบ่อหน่วงน้ำ จำนวน 1 บ่อ ขนาดความจุประมาณ 192 ลบ.ม. เพื่อรองรับน้ำหลากภายในพื้นที่โครงการ ซึ่งมีปริมาตร 71 ลบ.ม. และจำกัดอัตราการระบายน้ำจากบ่อหน่วงน้ำ ด้วยเครื่องสูบน้ำซึ่งติดตั้งไว้ จำนวน 2 เครื่อง (ใช้งานจริง 1 เครื่อง สำรอง 1 เครื่อง) อัตราการสูบน้ำเครื่องละ 1.8 ลบ.ม./นาท (0.03 ลบ.ม./วินาที) ซึ่งไม่เกินอัตราการระบายน้ำก่อนการพัฒนาโครงการ | - โครงการจัดให้มีบ่อหน่วงน้ำ จำนวน 1 บ่อ เพื่อรองรับน้ำหลากภายในพื้นที่โครงการ และจำกัดอัตราการระบายน้ำจากบ่อหน่วงน้ำ ด้วยเครื่องสูบน้ำซึ่งไม่เกินอัตราการระบายน้ำก่อนการพัฒนาโครงการ | - | ภาพที่ 2-19 |

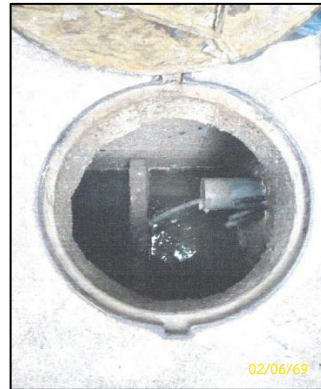
ภาพที่ 2-20 บ่อพักน้ำสุดท้ายพร้อมตะแกรงดักขยะ

| องค์ประกอบทางสิ่งแวดล้อม | มาตรการป้องกันและแก้ไขผลกระทบสิ่งแวดล้อม | รายละเอียดการปฏิบัติตามมาตรการฯ | ปัญหา/อุปสรรคและแนวทางแก้ไข | เอกสารและภาพถ่ายประกอบมาตรการฯ |
|---|---|---|---|---|
| | 4. จัดให้มีบ่อพักน้ำสุดท้ายพร้อมตะแกรงดักขยะของระบบระบายน้ำฝนและน้ำทิ้งแยกจากกัน ก่อนระบายลงสู่ท่อระบายน้ำริมถนนสุขุมวิท | - โครงการจัดให้มีบ่อพักน้ำสุดท้ายพร้อมตะแกรงดักขยะของระบบระบายน้ำฝนและน้ำทิ้งแยกจากกัน ก่อนระบายลงสู่ท่อระบายน้ำริมถนนสุขุมวิท | - | ภาพที่ 2-20 |

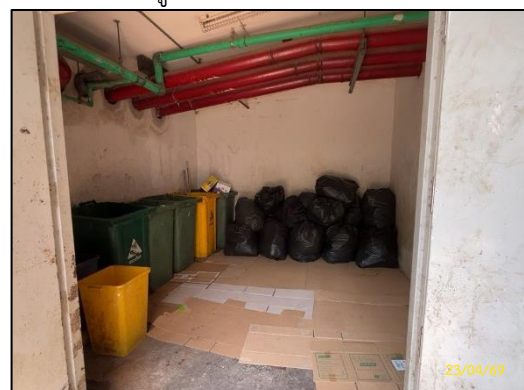
ภาพที่ 2-24 ห้องพักมูลฝอยรวม

| องค์ประกอบทางสิ่งแวดล้อม | มาตรการป้องกันและแก้ไขผลกระทบสิ่งแวดล้อม | รายละเอียดการปฏิบัติตามมาตรการฯ | ปัญหา/อุปสรรคและแนวทางแก้ไข | เอกสารและภาพถ่ายประกอบมาตรการฯ |
|---|---|---|---|---|
| | 6. ห้องพักมูลฝอยต้องมีประตูปิดมิดชิด เพื่อป้องกันกลิ่นรบกวนผู้อยู่อาศัย และชุมชนบริเวณใกล้เคียง โดยเปิดประตูเฉพาะช่วงที่มีการเก็บขนมูลฝอยเท่านั้น | - โครงการจัดให้ห้องพักมูลฝอยมีประตูปิดมิดชิด เพื่อป้องกันกลิ่นรบกวนผู้อยู่อาศัย และชุมชนบริเวณใกล้เคียง | - | ภาพที่ 2-21<br>ภาพที่ 2-24 |
| | 9. จัดให้มีห้องพักมูลฝอยรวม ตั้งอยู่บริเวณชั้นที่ 1 โดยแบ่งเป็นห้องพักมูลฝอยแห้ง และห้องพักมูลฝอยเปียก แยกกันอย่างชัดเจน โดยแต่ละห้องมีความจุประมาณ 16.8 ลบ.ม. ซึ่งสามารถรองรับมูลฝอยแต่ละประเภทได้ไม่น้อยกว่า 3 เท่า | - โครงการจัดให้มีห้องพักมูลฝอยรวม โดยจัดให้มีถังมูลฝอยแยกประเภท โดยแบ่งเป็น ถังมูลฝอยแห้ง และถังมูลฝอยเปียก แยกกันอย่างชัดเจน | - | ภาพที่ 2-24 |

| องค์ประกอบทางสิ่งแวดล้อม | มาตรการป้องกันและแก้ไขผลกระทบสิ่งแวดล้อม | รายละเอียดการปฏิบัติตามมาตรการฯ | ปัญหา/อุปสรรคและแนวทางแก้ไข | เอกสารและภาพถ่ายประกอบมาตรการฯ |
|---|---|---|---|---|
| 3.4 การจัดการมูลฝอย (ต่อ) | 10. ควบคุมพนักงานไม่ให้นำมูลฝอยมากองไว้ภายนอกห้องพักมูลฝอยรวม เพื่อรอการเก็บขน | - โครงการกำชับให้พนักงานไม่ให้นำมูลฝอยมากองไว้ภายนอกห้องพักมูลฝอยรวม เพื่อรอการเก็บขน | - | ภาพที่ 2-24 |

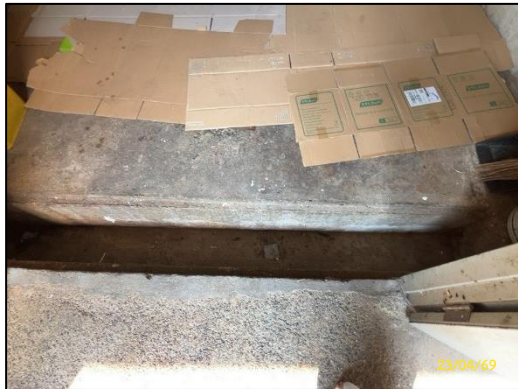
ภาพที่ 2-25 ท่อระบายน้ำห้องพักมูลฝอย

| องค์ประกอบทางสิ่งแวดล้อม | มาตรการป้องกันและแก้ไขผลกระทบสิ่งแวดล้อม | รายละเอียดการปฏิบัติตามมาตรการฯ | ปัญหา/อุปสรรคและแนวทางแก้ไข | เอกสารและภาพถ่ายประกอบมาตรการฯ |
|---|---|---|---|---|
| | 7. บริเวณพื้นที่ห้องพักมูลฝอยรวม ต้องจัดให้มีท่อรวบรวมน้ำจากการล้างห้องพักมูลฝอย เข้าสู่ระบบบำบัดน้ำเสียของโครงการ | - โครงการจัดให้บริเวณพื้นที่ห้องพักมูลฝอยรวม ต้องจัดให้มีท่อรวบรวมน้ำจากการล้างห้องพักมูลฝอย เข้าสู่ระบบบำบัดน้ำเสียของโครงการ | - | ภาพที่ 2-25 |

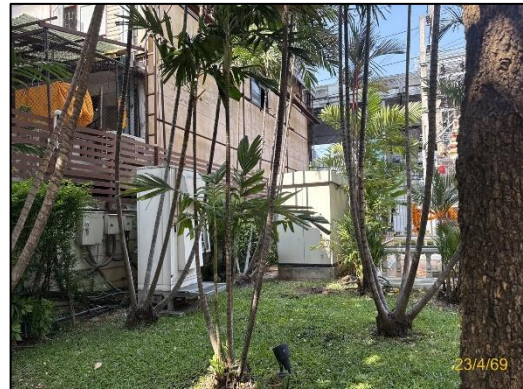
ภาพที่ 2-26 หม้อแปลงไฟฟ้า

| องค์ประกอบทางสิ่งแวดล้อม | มาตรการป้องกันและแก้ไขผลกระทบสิ่งแวดล้อม | รายละเอียดการปฏิบัติตามมาตรการฯ | ปัญหา/อุปสรรคและแนวทางแก้ไข | เอกสารและภาพถ่ายประกอบมาตรการฯ |
|---|---|---|---|---|
| 3.5 การใช้ไฟฟ้า | 1. ติดตั้ง Transformer ชนิด Oil Immersed ขนาด 1,600 KVA จำนวน 2 ชุด | - โครงการมีการติดตั้งหม้อแปลงไฟฟ้า ชนิด Oil Immersed ขนาด 1,600 kVA จำนวน 2 ชุด | - | ภาพที่ 2-26 |

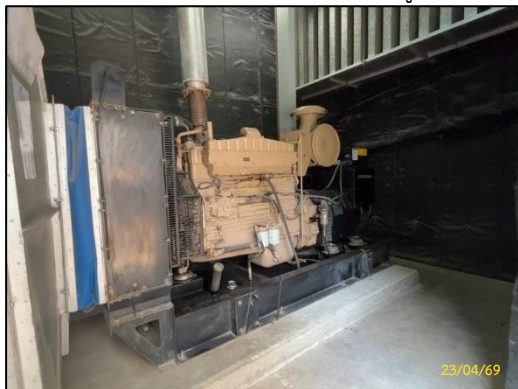
ภาพที่ 2-27 เครื่องไฟฟ้าสำรอง

| องค์ประกอบทางสิ่งแวดล้อม | มาตรการป้องกันและแก้ไขผลกระทบสิ่งแวดล้อม | รายละเอียดการปฏิบัติตามมาตรการฯ | ปัญหา/อุปสรรคและแนวทางแก้ไข | เอกสารและภาพถ่ายประกอบมาตรการฯ |
|---|---|---|---|---|
| | 2. จัดเตรียมระบบไฟฟ้าสำรอง ได้แก่ Battery ขนาด 24 V และเครื่องกำเนิดไฟฟ้า ขนาด 350 KVA จำนวน 1 ชุด สามารถสำรองไฟได้นาน 3 ชั่วโมง | - โครงการจัดให้มีเครื่องไฟฟ้าสำรอง สำหรับสำรองไฟฟ้าให้แก่ส่วนสำคัญภายในโครงการ | - | ภาพที่ 2-27 |

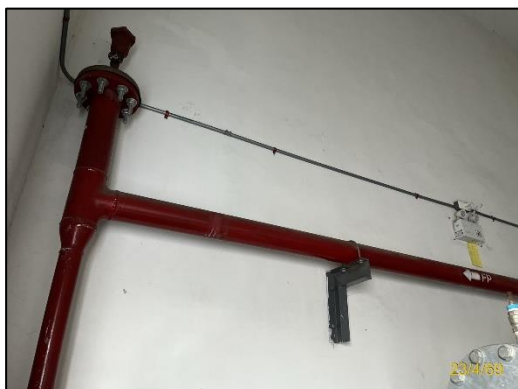
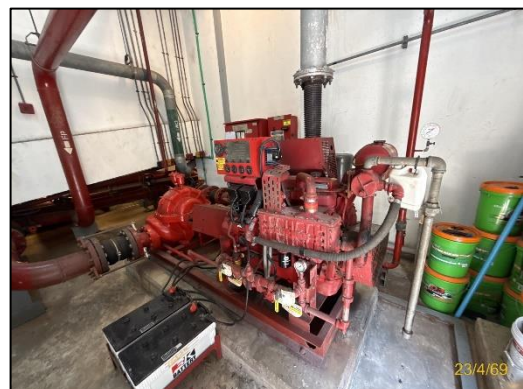
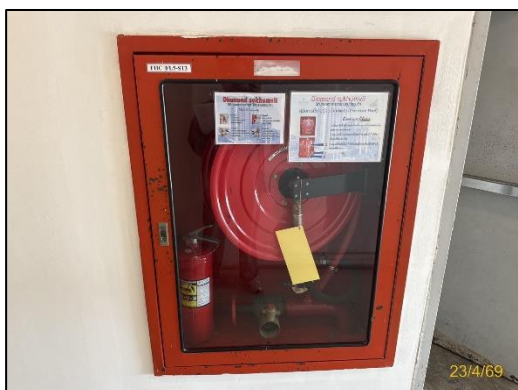
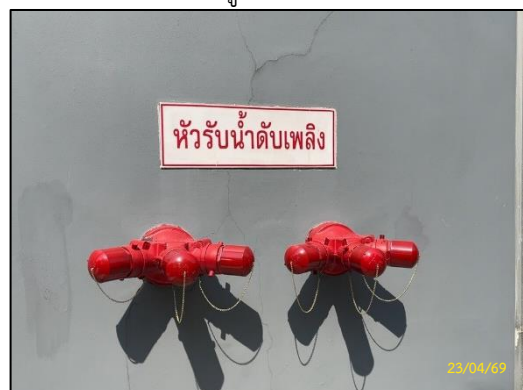
ภาพที่ 2-29 ระบบป้องกันและแจ้งเตือนอัคคีภัย

| องค์ประกอบทางสิ่งแวดล้อม | มาตรการป้องกันและแก้ไขผลกระทบสิ่งแวดล้อม | รายละเอียดการปฏิบัติตามมาตรการฯ | ปัญหา/อุปสรรคและแนวทางแก้ไข | เอกสารและภาพถ่ายประกอบมาตรการฯ |
|---|---|---|---|---|
| 3.6 การป้องกันอัคคีภัย | 1. จัดให้มีระบบป้องกันและเตือนอัคคีภัยของโครงการ ให้เป็นไปตามข้อกำหนดในกฎกระทรวงฉบับที่ 33 (พ.ศ. 2535) และฉบับที่ 50 (พ.ศ. 2540) ออกตามความในพระราชบัญญัติควบคุมอาคาร พ.ศ. 2522 โดยมีรายละเอียดดังนี้ <ul style="list-style-type: none"> <li>- ระบบท่อยืน ขนาดเส้นผ่านศูนย์กลาง 6 นิ้ว จำนวน 2 ท่อ โดยจะรับน้ำจากถังเก็บน้ำดับเพลิง ซึ่งจะติดตั้งเครื่องสูบน้ำดับเพลิง อัตราการสูบ 2.83 ลบ.ม./นาที่ ที่ TDH 160 ม. จำนวน 1 เครื่อง ทำงานร่วมกับเครื่องสูบน้ำรักษาความดันน้ำในระบบท่อให้คงที่ อัตราการสูบ 0.75 ลบ.ม./นาที่ ที่ TDH 167 ม. จำนวน 1 เครื่อง</li> </ul> | - โครงการมีระบบท่อยืน ขนาดเส้นผ่านศูนย์กลาง 6 นิ้ว จำนวน 2 ท่อ โดยจะรับน้ำจากถังเก็บน้ำดับเพลิง ซึ่งจะติดตั้งเครื่องสูบน้ำดับเพลิง จำนวน 1 เครื่อง ทำงานร่วมกับเครื่องสูบน้ำรักษาความดันน้ำในระบบท่อให้คงที่ จำนวน 1 เครื่อง | - | ภาพที่ 2-29 |

| องค์ประกอบทางสิ่งแวดล้อม | มาตรการป้องกันและแก้ไขผลกระทบสิ่งแวดล้อม | รายละเอียดการปฏิบัติตามมาตรการฯ | ปัญหา/อุปสรรคและแนวทางแก้ไข | เอกสารและภาพถ่ายประกอบมาตรการฯ |
|---|---|---|---|---|
| 3.6 การป้องกันอัคคีภัย (ต่อ) | - ตู้เก็บสายฉีดน้ำดับเพลิงพร้อมอุปกรณ์ (FHC) ติดตั้งไว้ภายในอาคาร รวมจำนวน 83 ตู้ | - โครงการจัดให้มีตู้เก็บสายฉีดน้ำดับเพลิงพร้อมอุปกรณ์ (FHC) ติดตั้งไว้ในอาคาร | - | ภาพที่ 2-29 |
| | - ถังดับเพลิงเคมีแบบมือถือชนิด ABC ขนาด 10 ปอนด์ ติดตั้งภายในตู้ FHC ทุกตู้ และติดตั้งถังดับเพลิงมือถือชนิด ABC ขนาด 15 ปอนด์ เพิ่มเติม บริเวณที่จอดรถ และโถงทางเดินภายในอาคาร จำนวนรวม 67 ถัง | - โครงการจัดให้มีถังดับเพลิงเคมีแบบมือถือชนิด ABC ขนาด 10 ปอนด์ไว้ในตู้ FHC ทุกตู้ | - | ภาพที่ 2-29 |
| | - ติดตั้งหัวรับน้ำดับเพลิง (Fire Department Connector) ขนาด 2 ½ x 2 ½ x 2 ½ x 6 นิ้ว พร้อม Check Valve จำนวน 2 ชุด ไว้ที่บริเวณแนวเขตที่ดินด้านทิศตะวันออกของโครงการ | - โครงการมีการติดตั้งหัวรับน้ำดับเพลิง (Fire Department Connector) โดยมีขนาด 2 ½ x 2 ½ x 2 ½ x 6 นิ้ว | - | ภาพที่ 2-29 |

ระบบท่อเย็น

เครื่องสูบน้ำดับเพลิง

ตู้เก็บสายฉีดน้ำดับเพลิง

หัวรับน้ำดับเพลิง

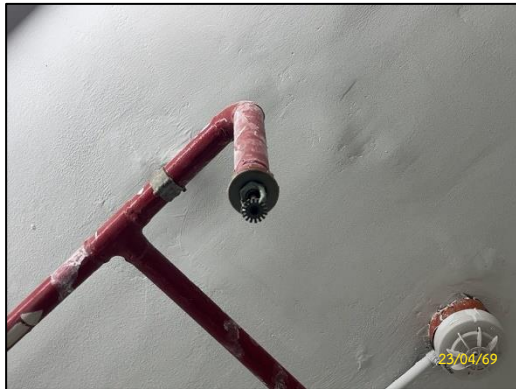
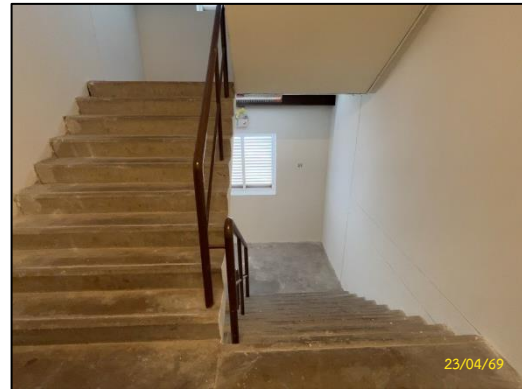
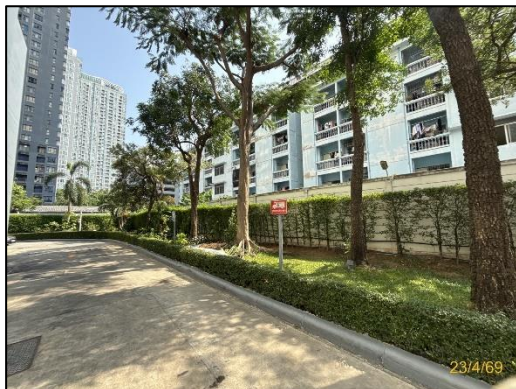
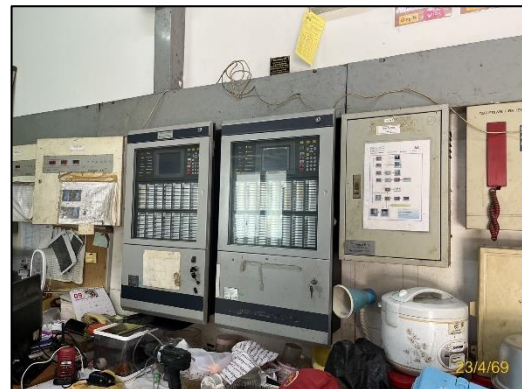
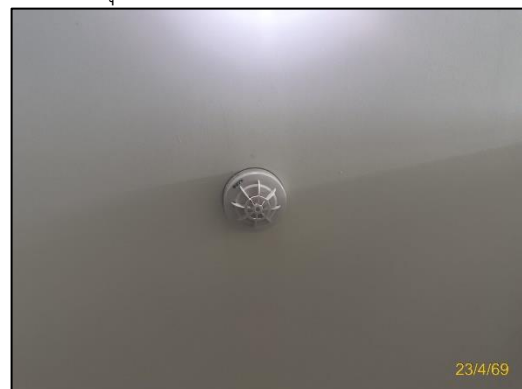
ภาพที่ 2-29 ระบบป้องกันและแจ้งเตือนอัคคีภัย (ต่อ)

| องค์ประกอบทางสิ่งแวดล้อม | มาตรการป้องกันและแก้ไขผลกระทบสิ่งแวดล้อม | รายละเอียดการปฏิบัติตามมาตรการฯ | ปัญหา/อุปสรรคและแนวทางแก้ไข | เอกสารและภาพถ่ายประกอบมาตรการฯ |
|---|---|---|---|---|
| | - ระบบดับเพลิงอัตโนมัติ (Sprinkler System) ติดตั้งไว้ทุกชั้นของอาคาร บริเวณที่จอดรถ โถงต้อนรับ ห้องพักอาศัย ห้องออกกำลังกาย และบริเวณทางเดินทั่วทั้งอาคาร รวมจำนวน 2,905 จุด | - โครงการมีการติดตั้งระบบดับเพลิงอัตโนมัติ (Sprinkler System) ติดตั้งไว้ทุกชั้นของอาคาร บริเวณที่จอดรถ โถงต้อนรับ ห้องพักอาศัย ห้องออกกำลังกาย และบริเวณทางเดินทั่วทั้งอาคาร | - | ภาพที่ 2-29 |
| | - บันไดหนีไฟ รายละเอียดดังนี้<br>(1) บันได ST-1 จากชั้นที่ 1 - ชั้นดาดฟ้า ขนาดกว้าง 1.2 ม.<br>(2) บันได ST-2 จากชั้นที่ 1 - ชั้นดาดฟ้า ขนาดกว้าง 1.4 ม.<br>(3) บันได ST-3 จากชั้นที่ 1 - พื้นที่หนีไฟทางอากาศบนชั้นที่ 21 ขนาดกว้าง 1.4 ม. | - โครงการจัดให้มีบันไดหนีไฟ จำนวน 3 แห่ง โดยเป็นบันไดหนีไฟสามารถขึ้นลงจากชั้นที่ 1 - ชั้นดาดฟ้าตัวบันไดทำด้วยคอนกรีตเสริมเหล็ก | - | ภาพที่ 2-29 |
| | - จัดให้มีที่ว่างด้านหน้าอาคาร กว้าง 12 ม. เชื่อมต่อกับถนนสุขุมวิท ซึ่งใช้เป็นทางเข้า-ออกรถดับเพลิงได้โดยสะดวก | - โครงการจัดให้มีที่ว่างด้านหน้าอาคาร กว้าง 12 ม. เชื่อมต่อกับถนนสุขุมวิท ซึ่งใช้เป็นทางเข้า-ออกรถดับเพลิงได้โดยสะดวก | - | ภาพที่ 2-29 |

| องค์ประกอบทางสิ่งแวดล้อม | มาตรการป้องกันและแก้ไขผลกระทบสิ่งแวดล้อม | รายละเอียดการปฏิบัติตามมาตรการฯ | ปัญหา/อุปสรรคและแนวทางแก้ไข | เอกสารและภาพถ่ายประกอบมาตรการฯ |
|---|---|---|---|---|
| 3.6 การป้องกันอัคคีภัย (ต่อ) | <b>ระบบเตือนอัคคีภัย</b><br>- แผงควบคุม (Fire Alarm Control Panel : FCP) ทำหน้าที่เป็นจุดศูนย์รวมการรับ-ส่งสัญญาณตรวจรับ โดยเมื่ออุปกรณ์ชุดแจ้งเหตุ ที่ติดตั้งไว้เริ่มทำงาน จะส่งสัญญาณไปยังแผงควบคุมเพื่อให้เจ้าหน้าที่ในห้องควบคุมตรวจสอบ และหากเป็นเหตุเพลิงไหม้ก็จะส่งสัญญาณแจ้งเหตุให้ทราบทั่วทั้งอาคาร | - โครงการมีการติดตั้งแผงควบคุม (Fire Alarm Control Panel : FCP) ทำหน้าที่เป็นจุดศูนย์รวมการรับ-ส่งสัญญาณตรวจรับ โดยเมื่ออุปกรณ์ชุดแจ้งเหตุ ที่ติดตั้งไว้เริ่มทำงาน จะส่งสัญญาณไปยังแผงควบคุมเพื่อให้เจ้าหน้าที่ในห้องควบคุมตรวจสอบ และหากเป็นเหตุเพลิงไหม้ก็จะส่งสัญญาณแจ้งเหตุให้ทราบทั่วทั้งอาคาร | - | ภาพที่ 2-29 |
| | - เครื่องตรวจจับควัน (Smoke Detector) ติดตั้งบริเวณโถงต้อนรับ โถงลิฟต์ โถงบันได ห้องเครื่อง สำนักงาน ห้องพักอาศัย ห้องออกกำลังกาย และบริเวณทางเดินทั่วทั้งอาคาร รวมจำนวน 830 จุด | - โครงการมีการติดตั้งเครื่องตรวจจับควัน (Smoke Detector) ติดตั้งบริเวณโถงต้อนรับ โถงลิฟต์ โถงบันได ห้องเครื่อง สำนักงาน ห้องพักอาศัย ห้องออกกำลังกาย และบริเวณทางเดินทั่วทั้งอาคาร | - | ภาพที่ 2-29 |
| | - เครื่องตรวจจับความร้อน (Heat Detector) ติดตั้งบริเวณทางเดินห้องพักรวมอยู่ประจำชั้น โถงลิฟต์ ที่จอดรถ และห้องเครื่องรวมจำนวน 988 จุด | - โครงการมีการติดตั้งเครื่องตรวจจับความร้อน (Heat Detector) ติดตั้งบริเวณทางเดินห้องพักรวมอยู่ประจำชั้น โถงลิฟต์ ที่จอดรถ และห้องเครื่อง | - | ภาพที่ 2-29 |

หัวกระจายน้ำดับเพลิง

บันไดหนีไฟ

จุดจอดรถดับเพลิง

แผงควบคุม (Fire Alarm Control Panel : FCP)

เครื่องตรวจจับควัน

เครื่องตรวจจับความร้อน

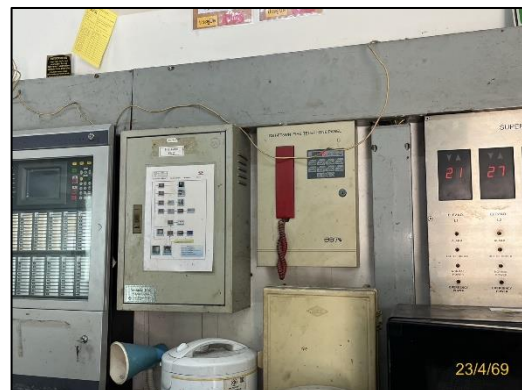
| องค์ประกอบทางสิ่งแวดล้อม | มาตรการป้องกันและแก้ไขผลกระทบสิ่งแวดล้อม | รายละเอียดการปฏิบัติตามมาตรการฯ | ปัญหา/อุปสรรคและแนวทางแก้ไข | เอกสารและภาพถ่ายประกอบมาตรการฯ |
|---|---|---|---|---|
| | - เครื่องแจ้งเหตุโดยใช่มือดึง (Fire Alarm Manual Station) ติดตั้งอยู่บริเวณทางเดิน บันได โถงต้อนรับ และบริเวณโถงบันไดรวมจำนวน 114 จุด | - โครงการมีการติดตั้งเครื่องแจ้งเหตุโดยใช่มือดึง (Fire Alarm Manual Station) ติดตั้งอยู่บริเวณทางเดิน บันได โถงต้อนรับ และบริเวณโถงบันได | - | ภาพที่ 2-29 |
| | - กริ่งสัญญาณเตือนอัคคีภัย (Fire Alarm Bell) ติดตั้งอยู่บริเวณเดียวกับ Fire Alarm Manual Station รวมจำนวน 114 จุด เช่นกัน | - โครงการมีการติดตั้งกริ่งสัญญาณเตือนอัคคีภัย (Fire Alarm Bell) ติดตั้งอยู่บริเวณเดียวกับ Fire Alarm Manual Station | - | ภาพที่ 2-29 |
| | - โทรศัพท์ฉุกเฉิน (Telephone Jack) ติดตั้งอยู่บริเวณเดียวกับ Fire Alarm Manual Station รวมจำนวน 114 จุด เช่นกัน | - โครงการมีการติดตั้งโทรศัพท์ฉุกเฉิน (Telephone Jack) ติดตั้งอยู่บริเวณเดียวกับ Fire Alarm Manual Station | - | ภาพที่ 2-29 |

เครื่องแจ้งเหตุโดยใช้มือดึง

โทรศัพท์ฉุกเฉิน

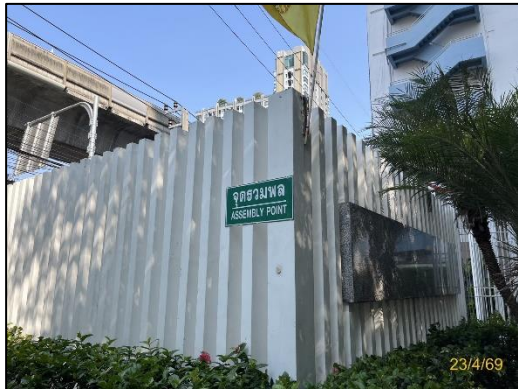
ภาพที่ 2-30 จุดรวมพล

| องค์ประกอบทางสิ่งแวดล้อม | มาตรการป้องกันและแก้ไขผลกระทบสิ่งแวดล้อม | รายละเอียดการปฏิบัติตามมาตรการฯ | ปัญหา/อุปสรรคและแนวทางแก้ไข | เอกสารและภาพถ่ายประกอบมาตรการฯ |
|---|---|---|---|---|
| 3.6 การป้องกันอัคคีภัย (ต่อ) | 2. กำหนดให้พื้นที่สีเขียวด้านทิศตะวันออกของโครงการเป็น จุดรวมคนเบื้องต้น โดยบริเวณพื้นที่ดังกล่าวปลูกไม้ยืนต้น และปลูกหญ้าบริเวณด้านล่าง ซึ่งคนสามารถเข้าไปยืนได้ และอยู่นอกบริเวณที่ว่างด้านหน้าอาคาร 12 ม. โดยมีพื้นที่ประมาณ 550 ตร.ม. สามารถรองรับจำนวนคนได้ 2,200 คน ซึ่งเพียงพอต่อผู้พักอาศัยของโครงการ จำนวน 1,825 คน | - โครงการได้กำหนดจุดรวมพล บริเวณพื้นที่ว่างด้านหน้าโครงการ โดยบริเวณพื้นที่ดังกล่าวปลูกไม้ยืนต้น และปลูกหญ้าบริเวณด้านล่าง ซึ่งคนสามารถเข้าไปยืนได้ ซึ่งเพียงพอต่อผู้พักอาศัยของโครงการ | - | ภาพที่ 2-30 |

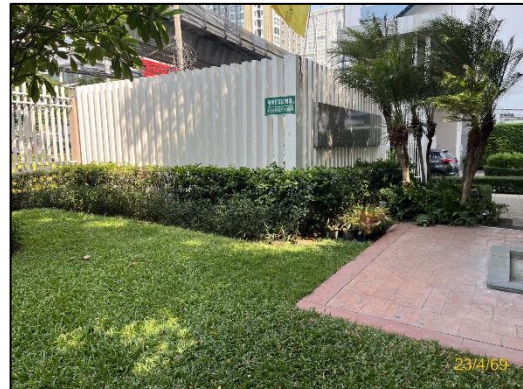
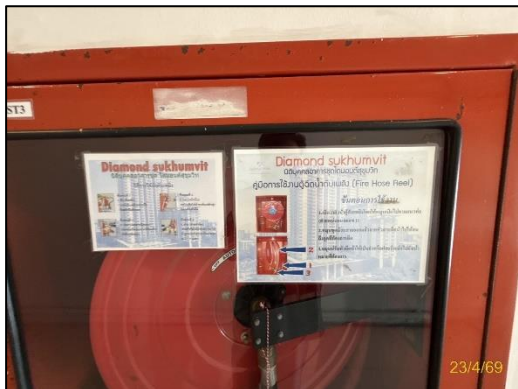
ภาพที่ 2-31 ป้ายแนะนำการใช้อุปกรณ์ป้องกันอัคคีภัย

| องค์ประกอบทางสิ่งแวดล้อม | มาตรการป้องกันและแก้ไขผลกระทบสิ่งแวดล้อม | รายละเอียดการปฏิบัติตามมาตรการฯ | ปัญหา/อุปสรรคและแนวทางแก้ไข | เอกสารและภาพถ่ายประกอบมาตรการฯ |
|---|---|---|---|---|
| | 4. ติดป้ายแนะนำการใช้อุปกรณ์แต่ละตัวไว้บริเวณที่อุปกรณ์ติดตั้งอยู่ เพื่อให้ผู้ที่อยู่ใกล้ที่เกิดเหตุสามารถใช้ได้ทันที | - โครงการมีการติดป้ายแนะนำการใช้อุปกรณ์แต่ละตัวไว้บริเวณที่อุปกรณ์ติดตั้งอยู่เพื่อให้ผู้ที่อยู่ใกล้ที่เกิดเหตุสามารถใช้ได้ทันที | - | ภาพที่ 2-31 |
