## มาตรการป้องกันและแก้ไข ผลกระทบสิ่งแวดล้อมและ มาตรการติดตามตรวจสอบ คุณภาพสิ่งแวดล้อม

## มาตรการป้องกันและแก้ไขผลกระทบสิ่งแวดล้อม และมาตรการติดตามตรวจสอบคุณภาพสิ่งแวดล้อม

บริษัท ซี.ไอ.จี. อินเตอร์กรุ๊ป จำกัด ได้มอบหมายให้บริษัท ไมน์ เอ็นจิเนียริง คอนซัลแตนท์ จำกัด ดำเนินการติดตามตรวจสอบผลการดำเนินการตามมาตรการป้องกันและแก้ไขผลกระทบสิ่งแวดล้อม โครงการทำเหมืองชนิดแร่ดีบุกประทานบัตรที่ 25958/16167 ของบริษัท ซี.ไอ.จี. อินเตอร์กรุ๊ป จำกัด ร่วมแผนผังโครงการทำเหมืองเดียวกันกับประทานบัตรที่ 25957/16166 ชนิดแร่ดีบุกและหินอ่อน ของนายบุลิน จินตระกูล (ปัจจุบันโอนประทานบัตรให้กับบริษัท ซี.ไอ.จี. อินเตอร์กรุ๊ป จำกัด) ตั้งอยู่ที่ หมู่ที่ 1 ตำบลแม่ตืน อำเภอสี จังหวัดลำพูน โดยปฏิบัติตามมาตรการป้องกันและแก้ไขผลกระทบสิ่งแวดล้อมตามผลพิจารณารายงานการเปลี่ยนแปลงรายละเอียดโครงการในรายงานการประเมินผลกระทบสิ่งแวดล้อม หนังสือที่ ทส 1010.2/479 และหนังสือที่ 1010.2/484 ลงวันที่ 10 มกราคม 2563 (เอกสารแนบ 2) มาตรการป้องกันและแก้ไขผลกระทบสิ่งแวดล้อมผลพิจารณารายงานการศึกษาด้านสิ่งแวดล้อมและมาตรการป้องกันและแก้ไขผลกระทบสิ่งแวดล้อมประกอบการขอต่ออายุประทานบัตร หนังสือที่ อก 0506/1273 และหนังสือที่ 0506/1275 ลงวันที่ 7 เมษายน 2565 (เอกสารแนบ 3) มาตรการป้องกันและแก้ไขผลกระทบสิ่งแวดล้อมและเงื่อนไขในการอนุญาตเปิดการท

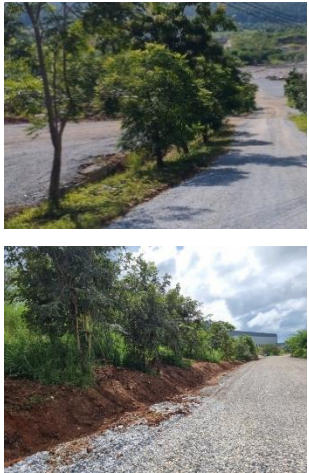
| เงื่อนไขตามมาตรการ | ผลการปฏิบัติตามมาตรการ | ปัญหา อุปสรรคที่ไม่สามารถปฏิบัติตามมาตรการ และแนวทางแก้ไข | เอกสารอ้างอิง |
|---|---|---|---|
| 6. ให้ตัดฟันต้นไม้และเปิดพื้นที่เฉพาะบริเวณที่ทำการเปิดหน้าเหมืองเท่านั้น และดูแลรักษาพันธุ์ไม้ในบริเวณอื่นที่ไม่ใช้ในการทำเหมืองและกิจกรรมเกี่ยวเนื่องให้คงอยู่ตามธรรมชาติ | <ul style="list-style-type: none"> <li>เนื่องจากบริเวณที่ทำการเปิดทำเหมืองไม่มีสภาพเป็นป่า ทางโครงการจึงไม่มีการตัดต้นไม้เพื่อเปิดหน้าเหมือง นอกจากนี้ทางโครงการได้มีการปลูกต้นไม้เพิ่มเติมในพื้นที่โครงการบริเวณที่ไม่เกี่ยวข้องกับการทำเหมือง และดูแลต้นไม้ที่มีอยู่เดิมบริเวณพื้นที่เว้นการทำเหมือง</li> </ul> | - | <ul style="list-style-type: none"> <li>เอกสารแนบ 8 รูปที่ 6</li> </ul> <p>แนวต้นไม้ที่ปลูกเพิ่มเติมในพื้นที่โครงการ</p> |

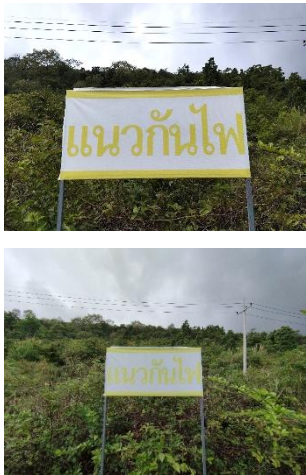
| เงื่อนไขตามมาตรการ | ผลการปฏิบัติตามมาตรการ | ปัญหา อุปสรรคที่ไม่สามารถปฏิบัติตามมาตรการ และแนวทางแก้ไข | เอกสารอ้างอิง |
|---|---|---|---|
| 7. ให้จัดทำแนวกันไฟบริเวณหลักหมุดที่ 7-8-1 ของโครงการ เพื่อป้องกันไฟป่าบริเวณแนวภูเขาของดอยพอซึ่งอยู่ใกล้เคียงโครงการด้านทิศตะวันตก | <ul style="list-style-type: none"> <li>โครงการได้ดำเนินการจัดทำแนวกันไฟบริเวณหลักหมุดที่ 7-8-1 เพื่อป้องกันไฟป่าบริเวณแนวภูเขาของดอยพอเรียบร้อยแล้ว</li> </ul> | - | <ul style="list-style-type: none"> <li>เอกสารแนบ 8 รูปที่ 21</li> </ul> <p>แนวกันไฟ</p> |

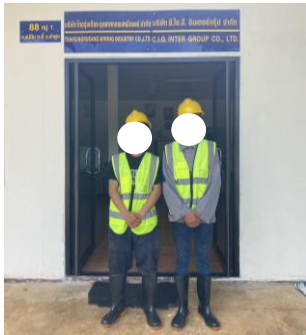
| เงื่อนไขตามมาตรการ | ผลการปฏิบัติตามมาตรการ | ปัญหา อุปสรรคที่ไม่สามารถปฏิบัติตามมาตรการ และแนวทางแก้ไข | เอกสารอ้างอิง |
|---|---|---|---|
| 2. ให้จัดเตรียมอุปกรณ์ป้องกันอันตรายส่วนบุคคลให้แก่งานอย่างเหมาะสมเพียงพอ เช่น เครื่องกรองฝุ่นที่อุดหูหรือที่ปิดหู หมวกนิรภัย แวนตาป้องกันแสง และกำหนดให้คนงานใช้เครื่องป้องกันอันตรายส่วนบุคคลให้เหมาะสมกับประเภทของงานในขณะปฏิบัติงานอย่างเคร่งครัด | <ul style="list-style-type: none"> <li>ทางโครงการได้จัดเตรียมอุปกรณ์ป้องกันอันตรายส่วนบุคคลให้กับพนักงาน และควบคุมดูแลให้พนักงานสวมใส่ตลอดระยะเวลาที่ปฏิบัติงาน</li> </ul> | - | <ul style="list-style-type: none"> <li>เอกสารแนบ 8 รูปที่ 23</li> </ul> <p>พนักงานสวมใส่อุปกรณ์ป้องกันอันตรายส่วนบุคคล</p> |

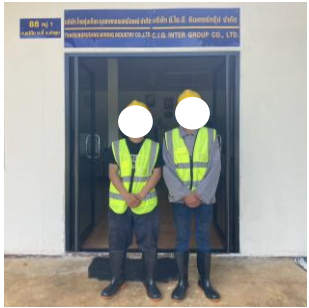
| เงื่อนไขตามมาตรการ | ผลการปฏิบัติตามมาตรการ | ปัญหา อุปสรรคที่ไม่สามารถปฏิบัติตามมาตรการ และแนวทางแก้ไข | เอกสารอ้างอิง |
|---|---|---|---|
| 7. จัดสภาพสิ่งแวดล้อมของสำนักงานให้ถูกสุขลักษณะ เช่น จัดวางภาชนะรองรับขยะให้เป็นระเบียบเรียบร้อย จัดให้มีอุปกรณ์ป้องกันอันตรายที่เหมาะสมกับสภาพงาน และมีจำนวนเพียงพอกับพนักงาน | <ul style="list-style-type: none"> <li>ทางโครงการได้มีการดูแลสภาพแวดล้อมของสำนักงานให้ถูกสุขลักษณะอยู่เสมอ พร้อมทั้งมีการจัดเตรียมอุปกรณ์ป้องกันอันตรายส่วนบุคคลที่เหมาะสมกับสภาพงานให้กับพนักงานสวมใส่อย่างเพียงพอ</li> </ul> | - | <ul style="list-style-type: none"> <li>เอกสารแนบ 8 รูปที่ 23</li> </ul> <p>พนักงานสวมใส่อุปกรณ์ป้องกันอันตรายส่วนบุคคล</p> |

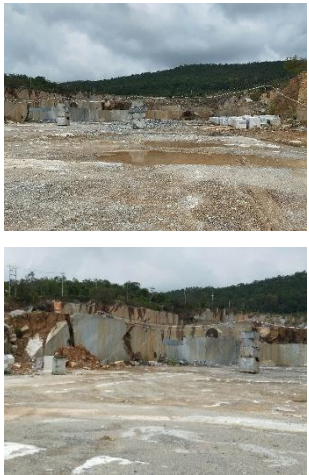
| เงื่อนไขตามมาตรการ | ผลการปฏิบัติตามมาตรการ | ปัญหา อุปสรรคที่ไม่สามารถปฏิบัติ<br>ตามมาตรการ และแนวทางแก้ไข | เอกสารอ้างอิง |
|---|---|---|---|
| 2. ให้เปิดการทำเหมืองในลักษณะขั้นบันได โดยให้มี<br>ความสูงและความกว้างของขั้นบันไดในแต่ละบริเวณ<br>ตามที่แผนผังโครงการกำหนดอย่างเคร่งครัด พร้อม<br>ทั้งควบคุมความลาดชันรวมของหน้าเหมืองแร่ ดิบบุก<br>ไม่เกิน 45 องศา และควบคุมความลาดชันรวมของ<br>หน้าเหมืองแร่หินอ่อน ไม่เกิน 70 องศา | <ul style="list-style-type: none"> <li>ทางโครงการได้เปิดหน้าเหมืองผลิตแร่หินอ่อนใน<br/>ลักษณะขั้นบันได โดยให้มีความสูงและความกว้าง<br/>ของขั้นบันไดในแต่ละบริเวณตามที่แผนผังโครงการ<br/>กำหนดอย่างเคร่งครัด พร้อมทั้งควบคุมความลาด<br/>ชันรวมของหน้าเหมืองแร่หินอ่อน ไม่เกิน 70 องศา<br/>สำหรับหน้าเหมืองดิบบุก ปัจจุบันโครงการยังไม่มี<br/>เปิดหน้าเหมืองผลิตแร่ดิบบุกแต่อย่างใด</li> </ul> | - | <ul style="list-style-type: none"> <li>เอกสารแนบ 8 รูปที่ 5</li> </ul> <p>บริเวณพื้นที่หน้าเหมืองหินอ่อน</p> |

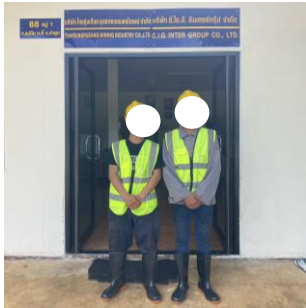
| เงื่อนไขตามมาตรการ | ผลการปฏิบัติตามมาตรการ | ปัญหา อุปสรรคที่ไม่สามารถปฏิบัติตามมาตรการ และแนวทางแก้ไข | เอกสารอ้างอิง |
|---|---|---|---|
| 3. จัดหาและกำชับให้พนักงานสวมใส่อุปกรณ์ป้องกันอันตรายส่วนบุคคล ได้แก่ หมวกนิรภัย รองเท้านิรภัย ถุงมือนิรภัย หน้ากากกันฝุ่น เครื่องป้องกันตาป้องกันหู ฯลฯ ตามความเหมาะสมของลักษณะงานอย่างสม่ำเสมอ | <ul style="list-style-type: none"> <li>ทางโครงการได้จัดเตรียมอุปกรณ์ป้องกันอันตรายส่วนบุคคลให้กับพนักงาน และควบคุมดูแลให้พนักงานสวมใส่ตลอดระยะเวลาที่ปฏิบัติงาน</li> </ul> | - | <ul style="list-style-type: none"> <li>เอกสารแนบ 8 รูปที่ 23</li> </ul> <p>พนักงานสวมใส่อุปกรณ์ป้องกันอันตรายส่วนบุคคล</p> |
