## มาตรการป้องกันและแก้ไข ผลกระทบสิ่งแวดล้อมและ มาตรการติดตามตรวจสอบ คุณภาพสิ่งแวดล้อม

## มาตรการป้องกันและแก้ไขผลกระทบสิ่งแวดล้อม และมาตรการติดตามตรวจสอบคุณภาพสิ่งแวดล้อม

### 2.1 มาตรการป้องกันและแก้ไขผลกระทบสิ่งแวดล้อม

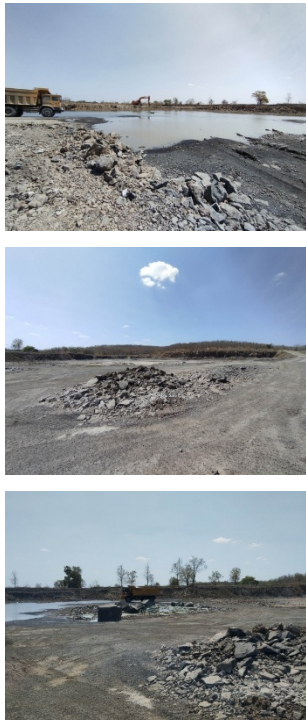
| เงื่อนไขตามมาตรการ | ผลการปฏิบัติตามมาตรการ | ปัญหา อุปสรรค ที่ไม่สามารถปฏิบัติตามมาตรการ และแนวทางแก้ไข | เอกสารอ้างอิง |
|---|---|---|---|
| 1. ให้เปิดทำเหมืองในลักษณะชั้นบันได ความสูงไม่เกิน 10 เมตร และความกว้างไม่น้อยกว่า 10 เมตร และให้รักษาความลาดชันของหน้าเหมืองให้อยู่ในสภาพที่ปลอดภัย | <ul style="list-style-type: none"> <li>วิศวกรผู้ควบคุมการทำเหมืองของโครงการได้วางแผนและเปิดดำเนินการตามแผนผังโครงการทำเหมืองอย่างเคร่งครัด โดยค่อยๆเปิดทำเหมืองให้ไปในลักษณะชั้นบันได ความสูงไม่เกิน 10 เมตร ความกว้างไม่น้อยกว่า 10 เมตรและรักษาความลาดชันรวม (Overall Slope) ไม่เกิน 45 องศา เพื่อป้องกันการพังทลายของหน้าเหมืองปัจจุบันเพิ่งเริ่มดำเนินการทำเหมืองและมีการเปิดหน้าเหมืองไปเพียงบางส่วนเท่านั้น แสดงให้เห็นลักษณะชั้นแร่และบ่อรองรับน้ำชะจากการทำเหมือง (Sump)</li> </ul> | - | <ul style="list-style-type: none"> <li>เอกสารแนบ 5 รูปที่ 1</li> </ul> <p>ลักษณะหน้าเหมืองของโครงการในปัจจุบัน</p> |

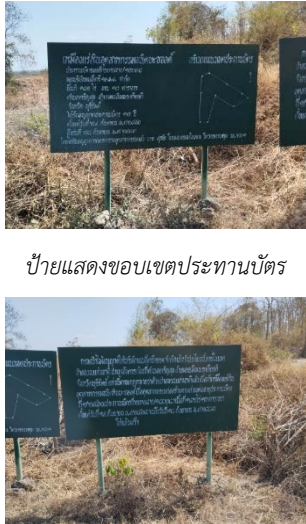
| เงื่อนไขตามมาตรการ | ผลการปฏิบัติตามมาตรการ | ปัญหา อุปสรรค ที่ไม่สามารถปฏิบัติตามมาตรการ และแนวทางแก้ไข | เอกสารอ้างอิง |
|---|---|---|---|
| | | | <ul style="list-style-type: none"> <li>เอกสารแนบ 5 รูปที่ 3</li> </ul> <p>ป้ายแสดงขอบเขตประจักษ์</p> <p>ป้ายการอนุญาตเข้าพื้นที่ประโยชน์ป่าสงวน</p> |

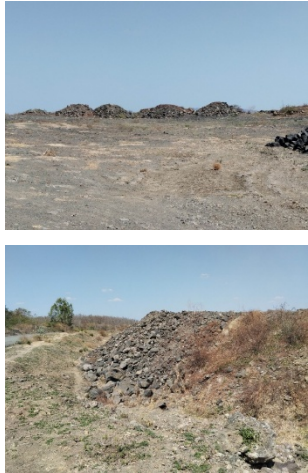
| เงื่อนไขตามมาตรการ | ผลการปฏิบัติตามมาตรการ | ปัญหา อุปสรรค ที่ไม่สามารถปฏิบัติตามมาตรการ และแนวทางแก้ไข | เอกสารอ้างอิง |
|---|---|---|---|
| 4. ให้จัดสร้างกองเปลือกดินและเศษหินในขนาดที่เพียงพอต่อการรองรับและกองไม่สูงเกิน 5 เมตร ความลาดชันอยู่ในระดับที่ปลอดภัยจากการพังทลาย | <ul style="list-style-type: none"> <li>ผู้ถือประทานบัตรได้จัดเตรียมพื้นที่สำหรับเก็บกองเปลือกดินและเศษหินอยู่ในบริเวณด้านทิศตะวันตกของโครงการ บริเวณอักษร “ด” ทั้งนี้จะควบคุมความลาดชันของกองเปลือกดิน-เศษหิน ให้อยู่ในระดับที่ปลอดภัยจากการพังทลายอยู่เสมอ</li> </ul> | - | <ul style="list-style-type: none"> <li>เอกสารแนบ 5 รูปที่ 4</li> </ul> <p>พื้นที่เก็บกองเปลือกดิน</p> |

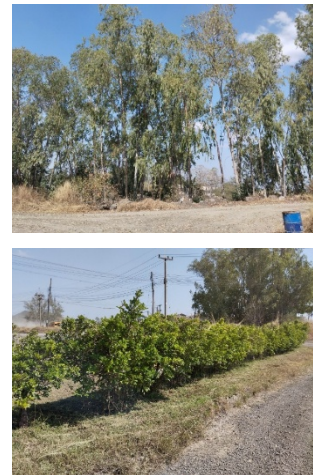
| เงื่อนไขตามมาตรการ | ผลการปฏิบัติตามมาตรการ | ปัญหา อุปสรรค ที่ไม่สามารถปฏิบัติตามมาตรการ และแนวทางแก้ไข | เอกสารอ้างอิง |
|---|---|---|---|
| | | | <p>แนวต้นไม้บริเวณโรงโม่หิน</p> |

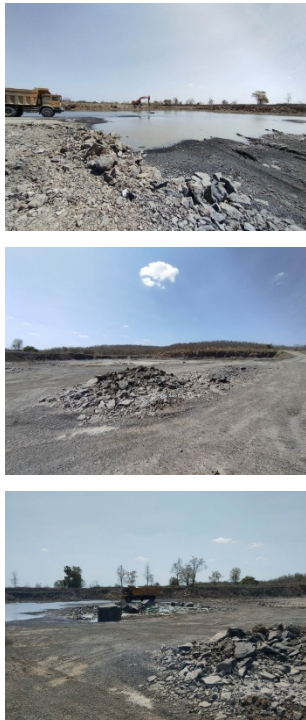
| เงื่อนไขตามมาตรการ | ผลการปฏิบัติตามมาตรการ | ปัญหา อุปสรรค ที่ไม่สามารถปฏิบัติตามมาตรการ และแนวทางแก้ไข | เอกสารอ้างอิง |
|---|---|---|---|
| 2. ให้เปิดการทำเหมืองในลักษณะชั้นบันได โดยให้มีความสูงและความกว้างของบันไดในแต่ละบริเวณตามที่แผนผังโครงการกำหนดอย่างเคร่งครัด และควบคุมความลาดชันรวมของหน้าเหมืองไม่เกิน 45 องศา พร้อมทั้งตรวจสอบเสถียรภาพบริเวณหน้าเหมืองของโครงการ ให้มีความมั่นคงแข็งแรงและปลอดภัยอยู่เสมอ | <ul style="list-style-type: none"> <li>วิศวกรผู้ควบคุมการทำเหมืองของโครงการได้วางแผนและเปิดดำเนินการตามแผนผังโครงการทำเหมืองอย่างเคร่งครัด โดยเปิดทำเหมืองในลักษณะชั้นบันได และควบคุมความลาดชันรวม (Overall Slope) ไม่เกิน 45 องศา เพื่อป้องกันการพังทลายของหน้าเหมือง ซึ่งปัจจุบันเนื่องจากพื้นที่มีการเปิดทำเหมืองไปเพียงเล็กน้อยในช่วงที่ผ่านมาจึงยังไม่มีปรากฏของชั้นบันไดที่ชัดเจน</li> </ul> | - | <ul style="list-style-type: none"> <li>เอกสารแนบ 5 รูปที่ 1</li> </ul> <p>ลักษณะหน้าเหมืองของโครงการในปัจจุบัน</p> |

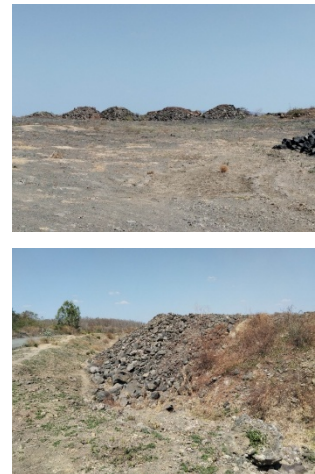
| เงื่อนไขตามมาตรการ | ผลการปฏิบัติตามมาตรการ | ปัญหา อุปสรรค ที่ไม่สามารถปฏิบัติตามมาตรการ และแนวทางแก้ไข | เอกสารอ้างอิง |
|---|---|---|---|
| <p>4. ให้จัดเตรียมพื้นที่เก็บกองเปลือกดิน ให้มีตำแหน่งและขนาดของบริเวณที่เก็บกองเปลือกดินตามที่แผนผังโครงการกำหนด แล้วปลูกหญ้าหรือพืชตระกูลถั่วคลุมดินบนที่กองเปลือกดิน เพื่อป้องกันการชะล้างพังทลายของดิน เพื่อเก็บกองเปลือกดินไว้ใช้ในการปรับปรุงสภาพพื้นที่ตามแผนการฟื้นฟูสภาพพื้นที่การทำเหมือง พร้อมทั้งจัดทำคูระบายน้ำบริเวณที่เก็บกองเปลือกดินและเศษหินเพื่อรองรับน้ำและตะกอนดินให้ไหลไปยังบ่อดักตะกอน</p> | <ul style="list-style-type: none"> <li>ผู้ถือประทานบัตรได้จัดเตรียมพื้นที่สำหรับเก็บกองเปลือกดินและเศษหินอยู่ในบริเวณด้านทิศตะวันตกของโครงการ บริเวณอักษร “ด” ทั้งนี้จะควบคุมความลาดชันของกองเปลือกดิน-เศษหิน ให้อยู่ในระดับที่ปลอดภัยจากการพังทลายอยู่เสมอ และจัดสร้างคูระบายน้ำ คันทำนบดิน เพื่อรองรับน้ำชะจากกองเปลือกดินให้ไหลลงสู่บ่อดักตะกอน ในส่วนที่เหลือจากการเปิดหน้าเหมืองจะนำไปเก็บกองไว้ยังบริเวณอักษร “ด” สำหรับใช้ในการปรับปรุงสภาพพื้นที่ตามแผนการฟื้นฟูสภาพพื้นที่การทำเหมืองต่อไป</li> </ul> | - | <ul style="list-style-type: none"> <li>เอกสารแนบ 5 รูปที่ 4</li> </ul> <p>พื้นที่เก็บกองเปลือกดิน</p> |
