## มาตรการป้องกันและแก้ไข ผลกระทบสิ่งแวดล้อมและ มาตรการติดตามตรวจสอบ คุณภาพสิ่งแวดล้อม

## มาตรการป้องกันและแก้ไขผลกระทบสิ่งแวดล้อม และมาตรการติดตามตรวจสอบคุณภาพสิ่งแวดล้อม

ผลการตรวจสอบการปฏิบัติตามมาตรการป้องกันและแก้ไขผลกระทบสิ่งแวดล้อม ตามที่ระบุไว้ในหนังสือแจ้งผลการพิจารณารายงานการวิเคราะห์ผลกระทบสิ่งแวดล้อมโครงการเหมืองแร่ใยหินและแอนไฮไดรต์ ประทานบัตรที่ 30219/15580 ของห้างหุ้นส่วนจำกัด กาญจน์วิวัฒน์ (2538) รับช่วงการทำเหมืองแร่ โดย บริษัท ปัญจะพัฒนาวิศวกรรม และพาณิชย์การ จำกัด ตั้งอยู่ที่ ตำบลพรุพี อำเภอบ้านนาสาร จังหวัดสุราษฎร์ธานี ตามหนังสือที่ วว 0804/519 ลงวันที่ 15 มกราคม 2545 รายละเอียดดังตารางที่ 2-1 ถึงตารางที่ 2-3

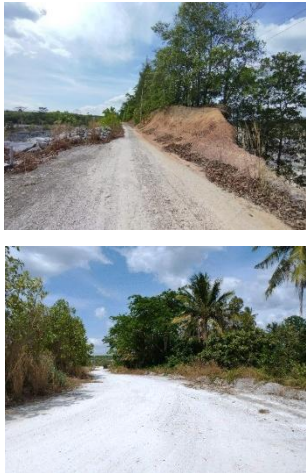
| เงื่อนไขตามมาตรการ | ผลการปฏิบัติตามมาตรการ | ปัญหา อุปสรรค ที่ไม่สามารถปฏิบัติตามมาตรการ และแนวทางแก้ไข | เอกสารอ้างอิง |
|---|---|---|---|
| 1. กำหนดตำแหน่งและขอบเขตพื้นที่ที่ประกอบกิจกรรมที่เกี่ยวข้องกับการทำเหมืองตามแผนผังโครงการให้ชัดเจนโดยเฉพาะพื้นที่เว้นเขตไม่ทำเหมืองเข้าใกล้ทางน้ำและทางสาธารณะในระยะ 50 เมตร | <ul style="list-style-type: none"> <li>วิศวกรผู้ควบคุมของโครงการได้วางแผนและออกแบบการเปิดหน้าเหมืองให้เป็นไปตามแผนผังโครงการทำเหมือง โดยกำหนดขอบเขตพื้นที่ที่เกี่ยวข้องกับการทำเหมือง และพื้นที่เว้นการทำเหมือง โดยห่างจากแหล่งน้ำและเส้นทางสาธารณะในระยะประมาณ 50 เมตร พร้อมรักษาสภาพภูมิประเทศเดิมไว้มากที่สุด</li> </ul> | - | <ul style="list-style-type: none"> <li>เอกสารแนบ 5 รูปที่ 1</li> </ul> <p>พื้นที่เว้นการทำเหมือง</p> |

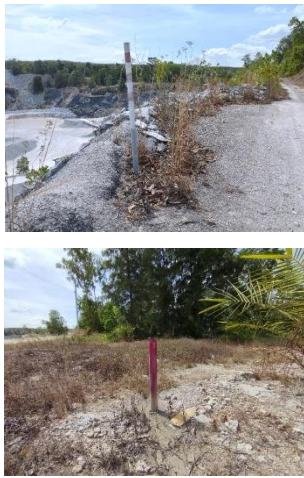
| เงื่อนไขตามมาตรการ | ผลการปฏิบัติตามมาตรการ | ปัญหา อุปสรรค ที่ไม่สามารถปฏิบัติตามมาตรการ และแนวทางแก้ไข | เอกสารอ้างอิง |
|---|---|---|---|
| 1. ทางโครงการจะต้องกำหนดขอบเขตพื้นที่โครงการเปิดหน้าเหมืองและกิจกรรมต่างๆ โดยการแสดงสัญลักษณ์หรือป้ายให้เห็นอย่างชัดเจน | <ul style="list-style-type: none"> <li>ผู้ถือประทานบัตรติดตั้งหลักหมุดเพื่อเป็นสัญลักษณ์แสดงขอบเขตพื้นที่การทำเหมือง โดยจะติดตั้งไว้โดยรอบพื้นที่โครงการให้สามารถมองเห็นได้อย่างชัดเจน</li> </ul> | - | <ul style="list-style-type: none"> <li>เอกสารแนบ 5 รูปที่ 10</li> </ul> <p>หลักหมุดขอบเขตการทำเหมือง</p> |

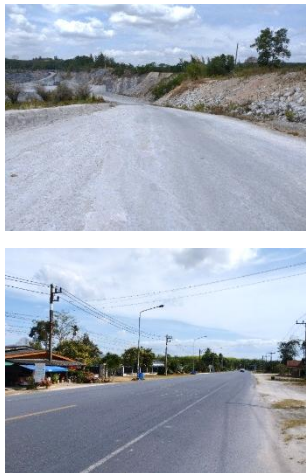
| เงื่อนไขตามมาตรการ | ผลการปฏิบัติตามมาตรการ | ปัญหา อุปสรรค ที่ไม่สามารถปฏิบัติตามมาตรการ และแนวทางแก้ไข | เอกสารอ้างอิง |
|---|---|---|---|
| 1. ทำการปรับปรุงเส้นทางการขนส่งแร่ที่เป็นถนนลูกรังที่อยู่ในเขตและนอกเขตโครงการโดยการโรยผิวถนนด้วยกรวด และบดอัดผิวถนนให้แน่นพอต่อการรองรับน้ำหนักของรถบรรทุกแร่ | <ul style="list-style-type: none"> <li>ผู้ถือประทานบัตรได้ดำเนินการปรับปรุงเส้นทางการขนส่งแร่ในพื้นที่โครงการและภายนอกที่ผ่านชุมชนที่เป็นถนนลูกรังโดยปรับปรุงให้เป็นถนนดินบดอัดแน่นหรือถนนคอนกรีต เพื่อลดการฟุ้งกระจายของฝุ่นละอองจากการขนส่ง พร้อมดูแลรักษาให้มีสภาพดีพร้อมใช้งาน</li> </ul> | - | <ul style="list-style-type: none"> <li>เอกสารแนบ 5 รูปที่ 11</li> </ul> <p>เส้นทางขนส่งแร่</p> |

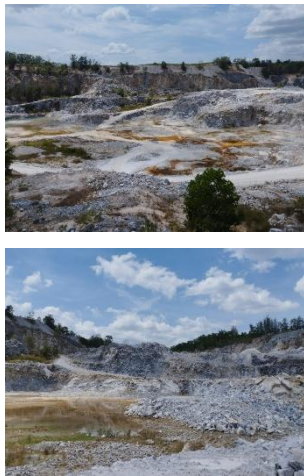
| เงื่อนไขตามมาตรการ | ผลการปฏิบัติตามมาตรการ | ปัญหา อุปสรรค ที่ไม่สามารถปฏิบัติตามมาตรการ และแนวทางแก้ไข | เอกสารอ้างอิง |
|---|---|---|---|
| <p>1. เปิดหน้าเหมืองไปตามทิศทางที่กำหนดตามแผนผังโครงการ</p> <p>2. กำหนดเปิดหน้าเหมืองโดยวิธีเหมืองทาบในลักษณะขั้นบันได (Benching Method) โดยให้แต่ละชั้นมีความสูงไม่เกิน 5 เมตร และความกว้าง ไม่น้อยกว่า 5 เมตร รวมทั้งควบคุมความลาดชันทั้งหมดไม่เกิน 45 องศา</p> | <ul style="list-style-type: none"> <li>วิศวกรผู้ควบคุมของโครงการได้วางแผนและออกแบบในการเปิดหน้าเหมืองตามแผนผังโครงการทำเหมืองอย่างเคร่งครัด โดยการเปิดหน้าเหมืองในลักษณะขั้นบันได พร้อมทั้งควบคุมความลาดเอียงรวมของหน้าเหมืองไม่ให้เกิน 45 องศา เพื่อป้องกันการพังทลายของหน้าเหมือง</li> </ul> | - | <ul style="list-style-type: none"> <li>เอกสารแนบ 5 รูปที่ 16</li> </ul> <p>พื้นที่หน้าเหมืองปัจจุบัน</p> |

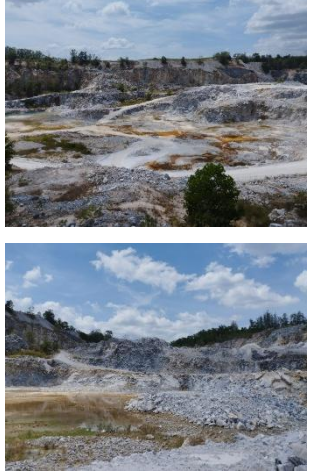
| เงื่อนไขตามมาตรการ | ผลการปฏิบัติตามมาตรการ | ปัญหา อุปสรรค ที่ไม่สามารถปฏิบัติตามมาตรการ และแนวทางแก้ไข | เอกสารอ้างอิง |
|---|---|---|---|
| 1. ควบคุมควบลาดชันของชั้นบันไดบริเวณหน้าเหมืองและขอบบ่อเหมืองไม่เกิน 45 องศา | <ul style="list-style-type: none"> <li>วิศวกรผู้ควบคุมของโครงการได้ออกแบบและวางแผนในการเปิดหน้าเหมืองตามแผนผังโครงการทำเหมือง โดยการเปิดหน้าเหมืองในลักษณะชั้นบันไดตามที่มาตรการกำหนด พร้อมทั้งควบคุมความลาดเอียงรวมของหน้าเหมือง เพื่อป้องกันการพังทลายของหน้าเหมือง</li> </ul> | - | <ul style="list-style-type: none"> <li>เอกสารแนบ 5 รูปที่ 16</li> </ul> <p>พื้นที่หน้าเหมืองปัจจุบัน</p> |

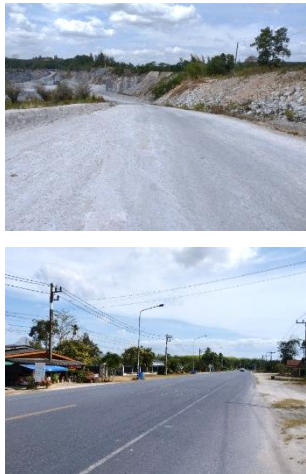
| เงื่อนไขตามมาตรการ | ผลการปฏิบัติตามมาตรการ | ปัญหา อุปสรรค ที่ไม่สามารถปฏิบัติตามมาตรการ และแนวทางแก้ไข | เอกสารอ้างอิง |
|---|---|---|---|
| 3. ดูแลรักษาสภาพเส้นทางลูกรังและดำเนินการปรับปรุงให้อยู่ในสภาพที่สามารถใช้งานได้ดี โดยหากพบว่าบริเวณใดเกิดการชำรุดจะต้องดำเนินการซ่อมแซมทันที | <ul style="list-style-type: none"> <li>ผู้ถือประทานบัตรได้ดูแลรักษาสภาพเส้นทางขนส่งแร่และดำเนินการปรับปรุงให้เป็นถนนดินบดอัดแน่นและถนนคอนกรีต ให้อยู่ในสภาพที่สามารถใช้งานได้ดี ในกรณีที่บริเวณใดเกิดการชำรุดจะดำเนินการซ่อมแซมทันที</li> </ul> | - | <ul style="list-style-type: none"> <li>เอกสารแนบ 5 รูปที่ 11</li> </ul> <p>เส้นทางขนส่งแร่</p> |

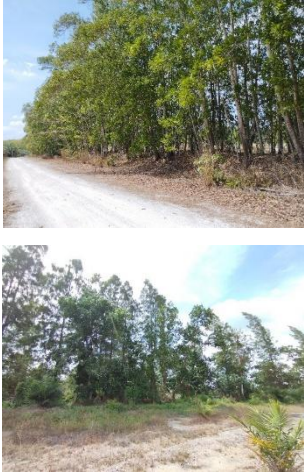
| เงื่อนไขตามมาตรการ | ผลการปฏิบัติตามมาตรการ | ปัญหา อุปสรรค ที่ไม่สามารถปฏิบัติตามมาตรการ และแนวทางแก้ไข | เอกสารอ้างอิง |
|---|---|---|---|
| 1. ให้ดำเนินการปลูกไม้ยืนต้นโตเร็วภายหลังจากได้รับประทานบัตรแล้วบริเวณโดยรอบพื้นที่โครงการอย่างน้อย 4 แถวและในพื้นที่เว้นการทำเหมืองให้มีระยะห่างระหว่างต้นและแถว 2x2 เมตร พร้อมทั้งปลูกไม้ทรงพุ่มแทรกระหว่างไม้ยืนต้นรวมทั้งให้มีการบำรุงรักษาต้นไม้ให้มีสภาพที่เจริญเติบโตเต็มที่ | <ul style="list-style-type: none"> <li>ผู้ถือประทานบัตรได้ดูแลต้นไม้เดิมที่อยู่โดยรอบพื้นที่โครงการให้เจริญเติบโตได้ดี เพื่อรักษาสภาพป่าไม้ให้มากที่สุด พร้อมปลูกต้นไม้ยืนต้นโตเร็วทดแทนต้นไม้ที่ล้มตาย เพื่อใช้เป็นพื้นที่กันชน (Buffer Zone) ป้องกันการปลิวกระเด็นของเศษหินและลดผลกระทบด้านสิ่งแวดล้อม นอกจากนี้เป็นการปรับทัศนียภาพให้สวยงามขึ้น</li> </ul> | - | <ul style="list-style-type: none"> <li>เอกสารแนบ 5 รูปที่ 5</li> </ul> <p>แนวต้นไม้โดยรอบพื้นที่โครงการ</p> |

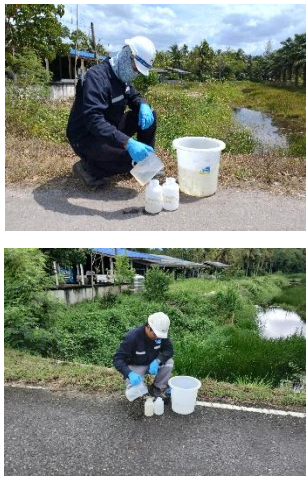
| เงื่อนไขตามมาตรการ | ผลการปฏิบัติตามมาตรการ | ปัญหา อุปสรรค ที่ไม่สามารถปฏิบัติตามมาตรการ และแนวทางแก้ไข | เอกสารอ้างอิง |
|---|---|---|---|
| | | | <p>คลองสุญ (หลังจากห้วยด้วนบรรจบกับคลองสุญ)</p> |

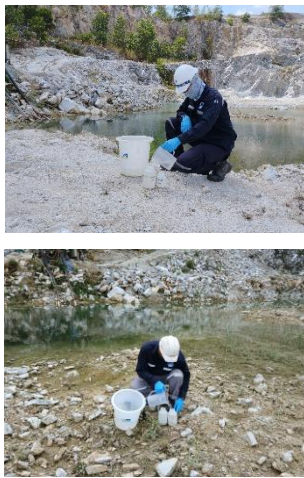
| เงื่อนไขตามมาตรการ | ผลการปฏิบัติตามมาตรการ | ปัญหา อุปสรรค ที่ไม่สามารถปฏิบัติตามมาตรการ และแนวทางแก้ไข | เอกสารอ้างอิง |
|---|---|---|---|
| 1. ทำการตรวจวัดค่าความเป็นกรด-ด่าง (pH) ค่าการนำไฟฟ้า (conductivity) ค่าอุณหภูมิ (Temperature) และปริมาณออกซิเจนละลาย (Dissolved Oxygen) ทำการเก็บตัวอย่างน้ำในชุมชนหรือบ่อดักตะกอน | <ul style="list-style-type: none"> <li>ดำเนินการเก็บตัวอย่างน้ำในชุมชนเมื่อวันที 21 กุมภาพันธ์ 2569 และวันที่ 2 มิถุนายน 2569 พบว่าผลการตรวจวัดส่วนใหญ่ มีค่าอยู่ในเกณฑ์มาตรฐาน ยกเว้น ค่าความเป็นกรด-ด่าง (pH) ของทั้ง 3 สถานี ในวันที่ 2 มิถุนายน 2569 มีค่าความเป็นกรด-ด่าง (pH) ไม่อยู่ในเกณฑ์มาตรฐาน อาจเนื่องมาจากสภาพภูมิประเทศบริเวณดังกล่าวเป็นแหล่งแร่ยิปซัม ซึ่งมีสูตรเคมีคือ <math>\text{CaSO}_4 \cdot 2\text{H}_2\text{O}</math> ส่วนประกอบทางเคมีโดยละเอียด (โดยน้ำหนัก) ซึ่งมีแคลเซียมออกไซด์ (CaO) ประมาณ 32.6% ซัลเฟอร์ไตรออกไซด์ (<math>\text{SO}_3</math>) ประมาณ 46.5% น้ำ (<math>\text{H}_2\text{O}</math>) ประมาณ 20.9% ธาตุองค์ประกอบหลัก มี 3 ชนิด คือ แคลเซียม (Ca) ซัลเฟอร์ หรือ กำมะถัน (S) ออกซิเจน (O) และมีโมเลกุลของน้ำ (<math>\text{H}_2\text{O}</math>) รวมอยู่ในโครงสร้างผลึก ดังนั้นเมื่อละลายน้ำจะทำให้สภาพน้ำมีค่าเป็นกรด อย่างไรก็ตามทางโครงการจะเฝ้าระวังและให้มีการระบายน้ำในพื้นที่โครงการออกสู่แหล่งน้ำสาธารณะเพื่อหลีกเลี่ยงการดำเนินโครงการที่ส่งผลกระทบต่อคุณภาพน้ำ และจะปฏิบัติตามมาตรการป้องกันและแก้ไขผลกระทบต่อคุณภาพน้ำอย่างเคร่งครัดต่อไป</li> </ul> | - | <ul style="list-style-type: none"> <li>เอกสารแนบ 5 รูปที่ 26</li> </ul> <p>ชุมชนเมือง</p> |

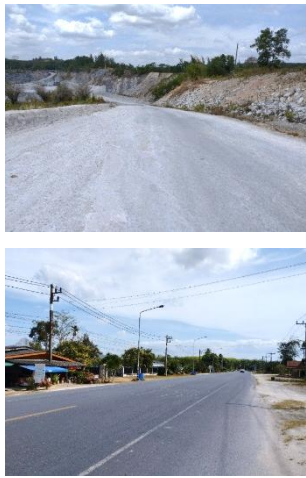
| เงื่อนไขตามมาตรการ | ผลการปฏิบัติตามมาตรการ | ปัญหา อุปสรรค ที่ไม่สามารถปฏิบัติตามมาตรการ และแนวทางแก้ไข | เอกสารอ้างอิง |
|---|---|---|---|
| 1. หากเส้นทางขนส่งแร่เกิดการชำรุดเสียหายทางโครงการจะต้องรับผิดชอบในการดำเนินการซ่อมแซมและปรับปรุงโดยทันที | <ul style="list-style-type: none"> <li>ผู้ถือประทานบัตรได้ดูแลรักษาสภาพเส้นทางขนส่งแร่และดำเนินการปรับปรุงให้อยู่ในสภาพที่สามารถใช้งานได้ดี ในกรณีที่บริเวณใดเกิดการชำรุดจะดำเนินการซ่อมแซมทันที</li> </ul> | - | <ul style="list-style-type: none"> <li>เอกสารแนบ 5 รูปที่ 11</li> </ul> <p>เส้นทางขนส่งแร่</p> |
