## มาตรการป้องกันและแก้ไข ผลกระทบสิ่งแวดล้อมและ มาตรการติดตามตรวจสอบ คุณภาพสิ่งแวดล้อม

โครงการเหมืองแร่โดโลไมต์

จัดทำโดย  
บริษัท ไมน์ เอ็นจิเนียริง คอนสัลแตนท์ จำกัด

ประทานบัตรที่ 27664/15949 บริษัท เขาแดงคอนสตรัคชั่น จำกัด  
(บริษัท เพชรภูผาเพิ่มทรัพย์ จำกัด รับช่วงการทำเหมือง)  
ตำบลปาดังเบซาร์ อำเภอสะเดา จังหวัดสงขลา

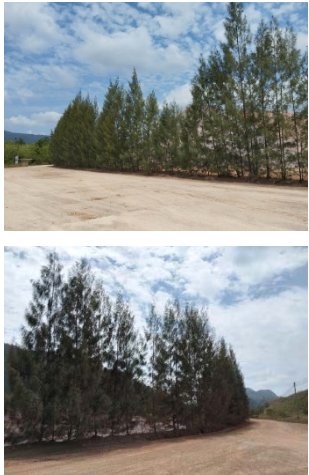
| เงื่อนไขตามมาตรการ | ผลการปฏิบัติตามมาตรการ | ปัญหา อุปสรรค ที่ไม่สามารถปฏิบัติ<br>ตามมาตรการ และแนวทางแก้ไข | เอกสารอ้างอิง |
|---|---|---|---|
| 2. ให้ทำการปลูกไม้ยืนต้นโตเร็ว และพืชคลุมดิน<br>บริเวณคันทำนบดินโดยรอบพื้นที่ทำเหมือง และ<br>บริเวณที่เอื้ออำนวยต่อการปลูก | <ul style="list-style-type: none"> <li>ผู้ถือประทานบัตรได้ดำเนินการปลูกไม้ยืนต้นโตเร็ว<br/>บริเวณคันทำนบดินโดยรอบพื้นที่ทำเหมือง และ<br/>บริเวณที่เอื้ออำนวยต่อการปลูก</li> </ul> | - | <ul style="list-style-type: none"> <li>เอกสารแนบ 8 รูปที่ 1</li> </ul> <p>แนวต้นไม้บริเวณพื้นที่โครงการ</p> |

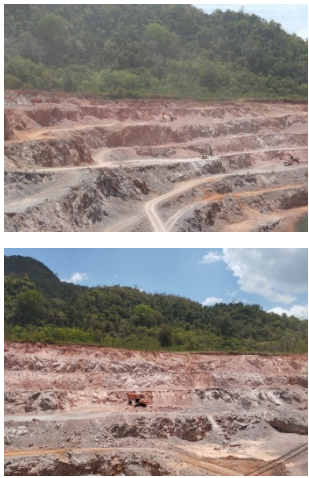
| เงื่อนไขตามมาตรการ | ผลการปฏิบัติตามมาตรการ | ปัญหา อุปสรรค ที่ไม่สามารถปฏิบัติตามมาตรการ และแนวทางแก้ไข | เอกสารอ้างอิง |
|---|---|---|---|
| 3. ให้เปิดทำเหมืองแบบ Cut and Fill โดยเริ่มเปิดหน้าเหมืองบริเวณอักษร “ท1” ในช่วงปีที่ 1 และอักษร “ท2” ในช่วงปีที่ 2 แล้วเดินหน้าเหมืองไปตามแผนผังที่กำหนดไว้ในแต่ละช่วงอย่างเคร่งครัด และออกแบบหน้าเหมืองในลักษณะขั้นบันได โดยให้ความลาดชันรวมสุดท้ายของหน้าเหมืองไม่เกิน 45 องศา | <ul style="list-style-type: none"> <li>วิศวกรผู้ควบคุมของโครงการได้วางแผนในการเปิดหน้าเหมืองเป็นไปตามแผนผังโครงการกำหนด โดยเปิดหน้าเหมืองในลักษณะขั้นบันได พร้อมทั้งควบคุมความลาดชันรวมสุดท้ายของหน้าเหมืองไม่เกิน 45 องศา เพื่อป้องกันการพังทลายของหน้าเหมือง</li> </ul> | - | <ul style="list-style-type: none"> <li>เอกสารแนบ 8 รูปที่ 2</li> </ul> <p>ลักษณะหน้าเหมืองปัจจุบัน<br/>ของโครงการ</p> |

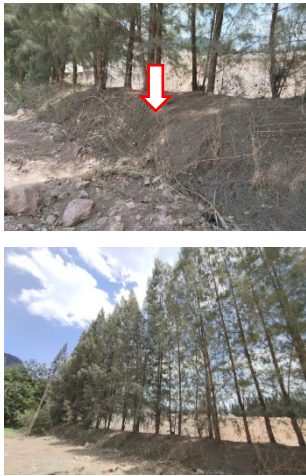
| เงื่อนไขตามมาตรการ | ผลการปฏิบัติตามมาตรการ | ปัญหา อุปสรรค ที่ไม่สามารถปฏิบัติตามมาตรการ และแนวทางแก้ไข | เอกสารอ้างอิง |
|---|---|---|---|
| 1. ให้จัดสร้างคันทำนบดินโดยรอบพื้นที่ทำเหมือง ให้มีหน้าตัดเป็นรูปสี่เหลี่ยมคางหมู มีความสูง 2 เมตร ฐานกว้างประมาณ 3 เมตร และด้านบนคันทำนบกว้าง 1.5 เมตร | <ul style="list-style-type: none"> <li>ผู้ถือประทานบัตรได้สร้างคันทำนบดินโดยรอบพื้นที่ทำเหมืองตามมาตรการกำหนด พร้อมทั้งปลูกต้นไม้เพิ่มเติมเพื่อป้องกันการพังทลายของคันทำนบดิน</li> </ul> | - | <ul style="list-style-type: none"> <li>เอกสารแนบ 8 รูปที่ 10</li> </ul> <p>คันทำนบดินและแนวต้นไม้<br/>บนคันทำนบของโครงการ</p> |

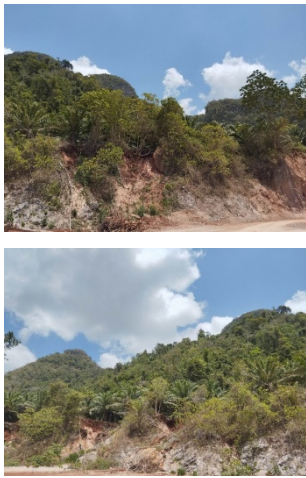
| เงื่อนไขตามมาตรการ | ผลการปฏิบัติตามมาตรการ | ปัญหา อุปสรรค ที่ไม่สามารถปฏิบัติตามมาตรการ และแนวทางแก้ไข | เอกสารอ้างอิง |
|---|---|---|---|
| 1. ให้เว้นแนวเขตไม่ทำเหมือง ห่างจากขอบคำขอประทาน-บัตรไม่น้อยกว่า 10 เมตร พร้อมทั้งสร้างคันทำนบสูง 2 เมตร ฐานกว้าง 3 เมตร และด้านบนกว้าง 1.5 เมตร ทำการปลูกพืชคลุมดินและไม้ยืนต้นโตเร็ว ตามแนวเว้นเขตและคันทำนบดินแบบสลับฟันปลา เพื่อเป็นแนว Buffer Zone ป้องกันผลกระทบต่อน้ำที่ข้างเคียงและเป็นที่อยู่อาศัยของสัตว์ด้วย | <ul style="list-style-type: none"> <li>วิศวกรผู้ควบคุมของโครงการได้เว้นแนวเขตไม่ทำเหมือง ห่างจากพื้นที่ประทานบัตร พร้อมทั้งดูแลแนวต้นไม้เดิมที่มีอยู่แล้วให้มีสภาพที่สมบูรณ์อยู่เสมอ และทำการปลูกพืชคลุมดินและไม้ยืนต้นโตเร็ว ตามแนวเขตประทานบัตรและคันทำนบดิน เพื่อเป็นแนว Buffer Zone ป้องกันผลกระทบต่อน้ำที่ข้างเคียงและเป็นที่อยู่อาศัยของสัตว์</li> </ul> | - | <ul style="list-style-type: none"> <li>เอกสารแนบ 8 รูปที่ 12</li> </ul> <p>บริเวณเขตพื้นที่เว้นไม่ทำเหมือง</p> |

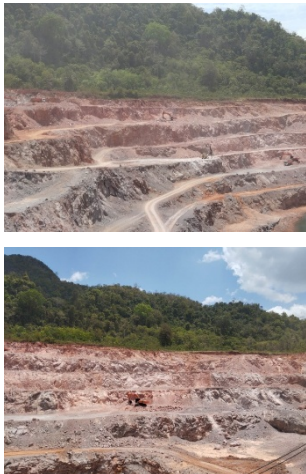
| เงื่อนไขตามมาตรการ | ผลการปฏิบัติตามมาตรการ | ปัญหา อุปสรรค ที่ไม่สามารถปฏิบัติตามมาตรการ และแนวทางแก้ไข | เอกสารอ้างอิง |
|---|---|---|---|
| <p>2. ให้ดำเนินการทำเหมืองตามแผนผังโครงการทำเหมืองของโครงการอย่างเคร่งครัด โดยจะต้องเปิดหน้าเหมืองเป็นลักษณะขั้นบันได กำหนดให้ ความสูงของขั้นบันไดไม่เกิน 10 เมตร และความ กว้างของขั้นบันไดไม่น้อยกว่า 6 เมตร โดยมีแนว ผังบ่อเหมืองทั้งหมด 8 แนว ได้แก่ แนวผนัง AB, BC, CD, DE, EF, FG, GH และ HA ความลาดชัน ไม่เกิน 55, 45, 47, 45, 53, 45, 50, และ 49 องศา ตามลำดับ โดยให้ปักหมุดแนวเขตของผนังหน้า เหมืองแต่ละด้านให้ชัดเจน ทั้งนี้ เมื่อทำเหมืองถึง ระดับพื้นราบที่ความสูง 95 เมตร จากระดับน้ำทะเล ปานกลาง จะต้องทำขั้นบันไดแรกให้มีความสูง ไม่เกิน 5 เมตร และความกว้างไม่น้อยกว่า 5 เมตร และในขั้นบันไดถัดไปให้มีความสูง 10 เมตร จนถึง พื้นบ่อเหมืองที่ ระดับความสูง 60 เมตรจาก ระดับน้ำทะเลปานกลาง</p> | <ul style="list-style-type: none"> <li>วิศวกรผู้ควบคุมของโครงการได้ดำเนินการทำเหมือง ตามแผนผังโครงการทำเหมืองอย่างเคร่งครัด โดยเปิดหน้าเหมืองในลักษณะขั้นบันได สูงไม่เกิน 10 เมตร และความกว้างไม่น้อยกว่า 6 เมตร พร้อม ทั้งควบคุมความลาดชันรวม เพื่อป้องกันการ พังทลายของหน้าเหมือง</li> </ul> | - | <ul style="list-style-type: none"> <li>เอกสารแนบ 8 รูปที่ 2</li> </ul> <p>ลักษณะหน้าเหมืองปัจจุบัน ของโครงการ</p> |
