### บทที่ 3

#### ผลการติดตามตรวจสอบคุณภาพสิ่งแวดล้อม

บริษัท ซี.อี.เอ็ม เทคโนโลยี (ไทยแลนด์) จำกัด ได้ทำการสรุปผลการติดตามตรวจสอบคุณภาพสิ่งแวดล้อมของ โครงการ 59 HERITAGE (ส่วนขยาย) (ระยะเปิดดำเนินการ) ประจำเดือนมกราคม-มิถุนายน 2569 ตามที่ได้เสนอในรายงานการวิเคราะห์ผลกระทบสิ่งแวดล้อม ตามมาตรการป้องกันและแก้ไขผลกระทบสิ่งแวดล้อม และมาตรการติดตามตรวจสอบผลกระทบสิ่งแวดล้อมที่คณะกรรมการผู้ชำนาญการพิจารณารายงานการวิเคราะห์ผลกระทบสิ่งแวดล้อมด้านโครงการโครงสร้างพื้นฐานและอื่น ๆ เป็นผู้พิจารณาให้ความเห็นชอบซึ่งครอบคลุมปัจจัยทางสิ่งแวดล้อมที่สำคัญคือ

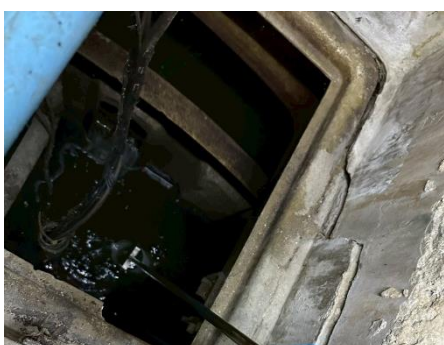
จุดที่ 1 คุณภาพน้ำทิ้งก่อนการบำบัดน้ำเสีย  
 บริเวณบ่อเกรอะ

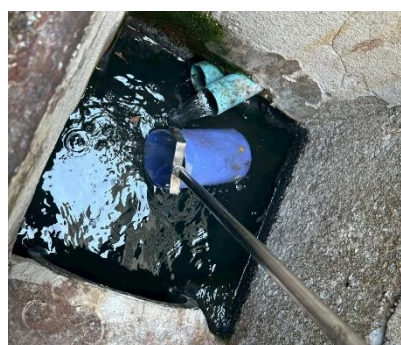
รูปที่ 3.2 จุดเก็บตัวอย่างคุณภาพน้ำทิ้ง

จุดที่ 2 คุณภาพน้ำทิ้งหลังการบำบัดน้ำเสีย  
 บริเวณบ่อพักน้ำทิ้งของระบบบำบัดน้ำเสีย
