รายงานผลการปฏิบัติตามมาตรการป้องกันและแก้ไขผลกระทบสิ่งแวดล้อม  
และมาตรการติดตามตรวจสอบผลกระทบสิ่งแวดล้อม  
(ระยะดำเนินการ)  
ระหว่างเดือน มกราคม ถึง มิถุนายน พ.ศ. 2569

โครงการ THE PRESIDENT PHETKASEM - BANGKHAE  
เจ้าของโครงการ นิติบุคคลอาคารชุด เดอะ เพรสซิเด้นท์ เพชรเกษม-บางแค  
ตั้งอยู่เลขที่ 582 ถนนกาญจนาภิเษก แขวงบางแคเหนือ เขตบางแค  
กรุงเทพมหานคร โทรศัพท์ 099-110-3456

กรกฎาคม 2569

**รายงานผลการปฏิบัติตามมาตรการป้องกันและแก้ไขผลกระทบสิ่งแวดล้อม  
และมาตรการติดตามตรวจสอบผลกระทบสิ่งแวดล้อม  
โครงการ THE PRESIDENT PHETKASEM-BANGKHAE**

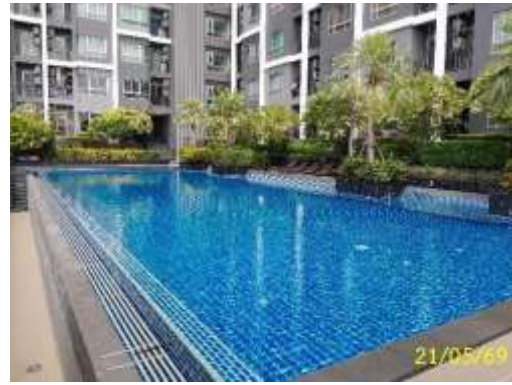
ภาพที่ 1.2-2 สภาพโครงการปัจจุบัน

- 1.2.7 ประเภทโครงการ : อาคารอยู่อาศัยรวม
- 1.2.8 สภาพปัจจุบัน : โครงการมีการก่อสร้างและเปิดใช้อาคารรวมไปถึงระบบสาธารณูปโภคทั้งหมด (ภาพที่ 1.2-2) และรายละเอียดการขออนุญาตก่อสร้าง และใบรับรองการก่อสร้าง (ภาคผนวก ข-2)

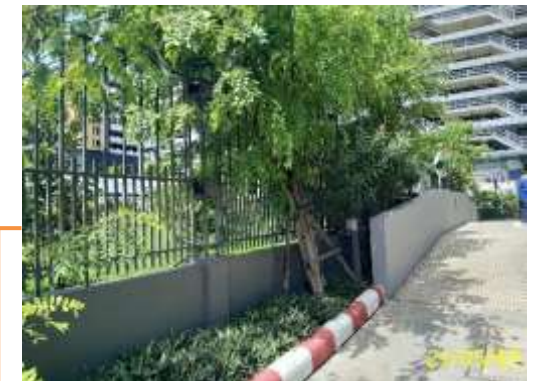
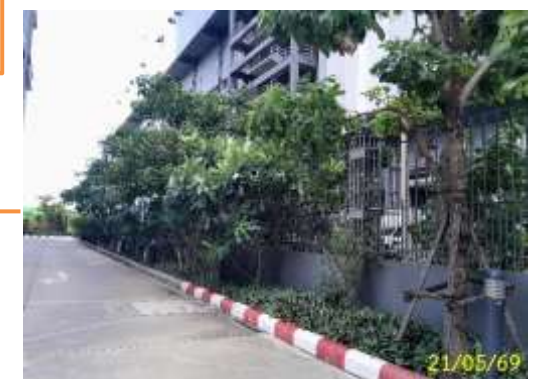
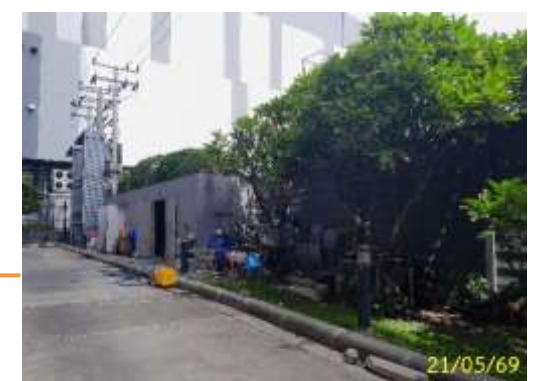
ชั้นที่ 1  
ภาพที่ 1.3.3-1 พื้นที่สีเขียว

โครงการมีพื้นที่สีเขียว 3 แห่ง ได้แก่ ชั้น 1, ชั้น 5 และชั้นดาดฟ้า ซึ่งมีการปลูกต้นไม้และพืชพรรณที่เหมาะสมทุกบริเวณ มีการดูแล ซ่อมแซม บำรุงรักษาให้มีความสมบูรณ์อย่างต่อเนื่อง แสดงดังภาพที่ 1.3.12-1

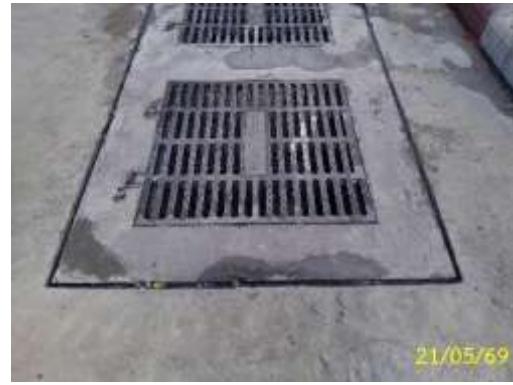
ภาพที่ 2.2-5 (ต่อ) ระบบบำบัดน้ำเสียโครงการ

น้ำออกระบบบำบัดชุดที่ 2

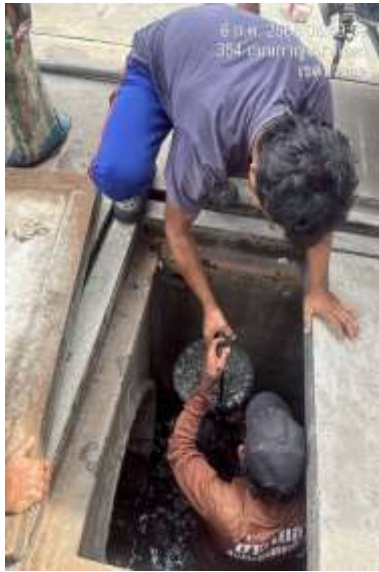
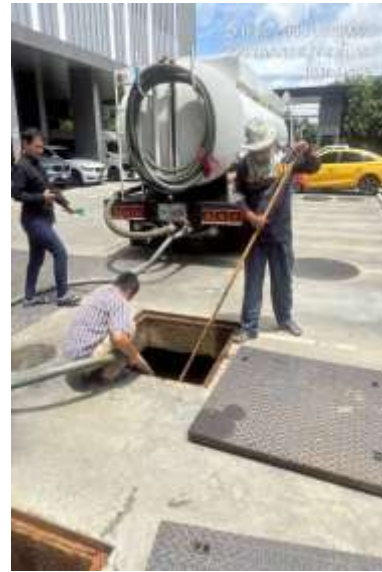
ภาพที่ 2.2-7 (ต่อ) ตรวจสอบระบบสาธารณูปโภค

ตัดไขมัน

สูบล้าง

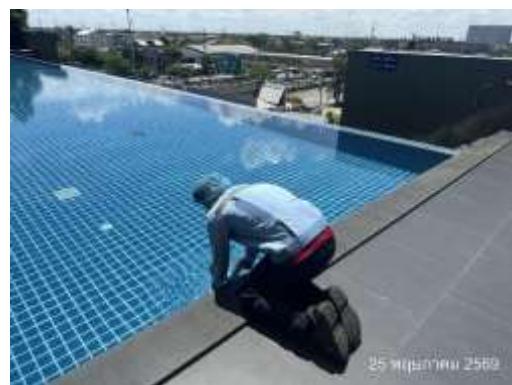
ภาพที่ 3.5.4-1 ตำแหน่ง และการเก็บตัวอย่างน้ำสระว่ายน้ำ

ตามมาตรการกำหนดให้มีการตรวจวัดคุณภาพน้ำสระว่ายน้ำ ที่บริเวณสระว่ายน้ำ โดยกำหนดให้มีการตรวจวิเคราะห์คุณภาพน้ำของสระว่ายน้ำตามความถี่จำนวน 2 ความถี่ คือ ความถี่ที่ 1 ตรวจวัดวันละ 2 ครั้ง ดัชนีที่ตรวจวัด ได้แก่ ค่าความเป็นกรด-ด่าง (pH) และคลอรีนอิสระคงเหลือ (Residual Chlorine) และความถี่ที่ 2 ตรวจวัดเดือนละ 1 ครั้ง ดัชนีที่ตรวจวัด ได้แก่ โคลิฟอร์มทั้งหมด (Total Coliform Bacteria), Fecal Coliform Bacteria, *Escherichia coli*, *Staphylococcus Aureus*, *Pseudomonas aeruginosa* โครงการมีการตรวจวิเคราะห์คุณภาพน้ำของสระว่ายน้ำ ระหว่างเดือนมกราคม ถึง มิถุนายน พ.ศ. 2569 ทั้ง 2 ความถี่ ตำแหน่งจุดตรวจวัด และการเก็บตัวอย่างน้ำสระว่ายน้ำ แสดงดังภาพที่ 3.5.4-1
