รายงานผลการปฏิบัติตามมาตรการป้องกันและแก้ไขผลกระทบสิ่งแวดล้อม  
และมาตรการติดตามตรวจสอบผลกระทบสิ่งแวดล้อม  
(ระยะดำเนินการ)  
ระหว่างเดือน มกราคม ถึง มิถุนายน พ.ศ. 2569

โครงการ ซิตี้โฮม สีแยกท่าพระ (ส่วนขยาย)  
เจ้าของโครงการ นิติบุคคลอาคารชุด ซิตี้โฮม สีแยกท่าพระ  
ที่ตั้ง เลขที่ 99 ถนนรัชดาภิเษก แขวงวัดท่าพระ เขตบางกอกใหญ่  
กรุงเทพมหานคร โทรศัพท์ 098-8820122

**รายงานผลการปฏิบัติตามมาตรการป้องกันและแก้ไขผลกระทบสิ่งแวดล้อม  
และมาตรการติดตามตรวจสอบผลกระทบสิ่งแวดล้อม  
โครงการชิต์โฮม สี่แยกท่าพระ (ส่วนขยาย)**

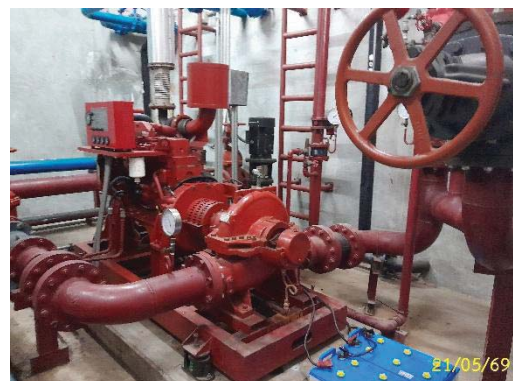
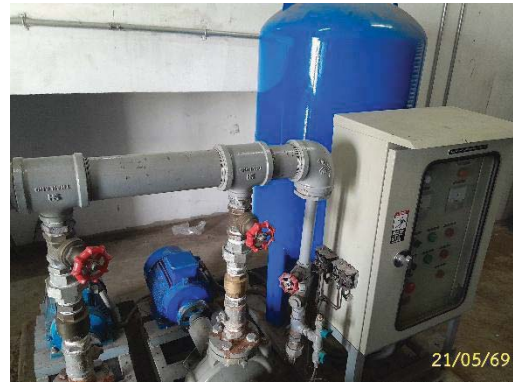
ภาพที่ 1.3.3-1 ระบบน้ำใช้

สำหรับระบบการจ่ายน้ำจะใช้เครื่องสูบน้ำแบบหอยโข่ง (centrifugal pump bronze fitted end suction) จำนวน 2 เครื่อง ทำงานจริง 1 เครื่อง สำรอง 1 เครื่อง ทำการสูบน้ำจากถังเก็บน้ำใต้ดินไปเก็บไว้บนถังเก็บน้ำชั้นดาดฟ้าของอาคารและจะจ่ายน้ำลงมาโดยอาศัยแรงโน้มถ่วงของโลก โดยเครื่องสูบน้ำแต่ละตัวจะมีขนาด 90 ลูกบาศก์เมตร/ชั่วโมง TDH 95 เมตร นอกจากนี้ การจ่ายน้ำในอาคารจะมี Booster Pump จำนวน 2 เครื่อง ทำงานจริง 1 เครื่อง สำรอง 1 เครื่อง เพื่อช่วยเพิ่มแรงดันในการจ่ายน้ำของอาคาร

เครื่องสูบน้ำเพื่อการอุปโภค-บริโภค

เครื่องสูบน้ำสำหรับดับเพลิง

ถังเก็บน้ำสำรอง ชั้นใต้ดิน

Booster Pump

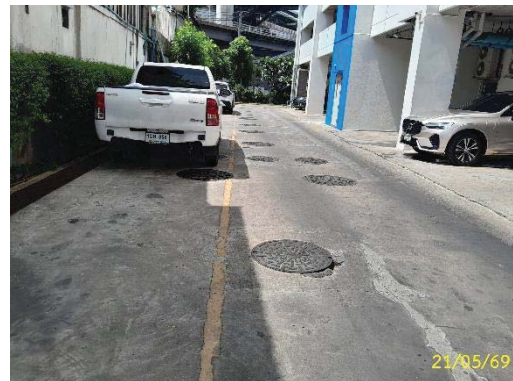
ภาพที่ 1.3.4-2 ระบบบำบัดน้ำเสีย

พื้นที่ตั้งระบบบำบัดน้ำเสีย A

พื้นที่ตั้งระบบบำบัดน้ำเสีย B

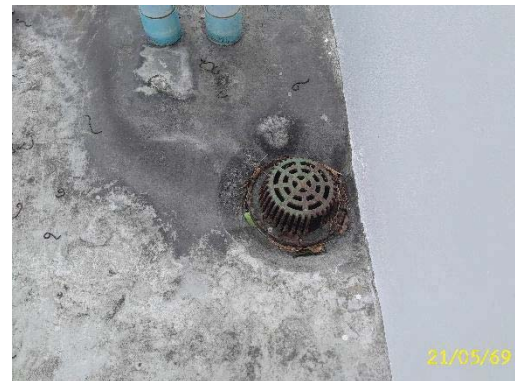
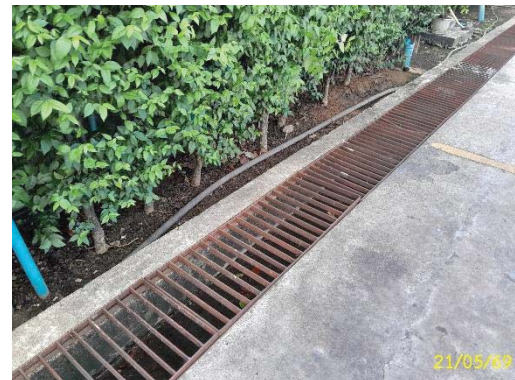
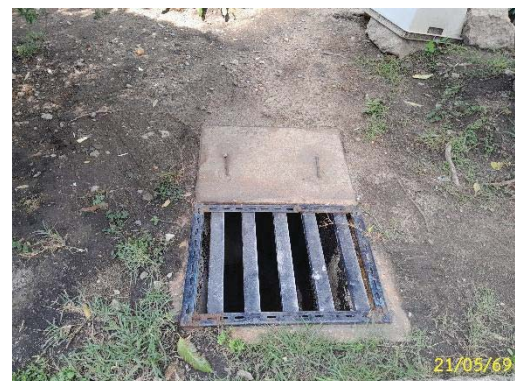
ภาพที่ 1.3.5-1 การระบายน้ำและการป้องกันน้ำท่วม

ท่อรับน้ำเสีย

หัวรับน้ำฝน

ท่อรับน้ำฝน

รางระบายน้ำ

ท่อระบายน้ำ

ท่อระบายน้ำสาธารณะ

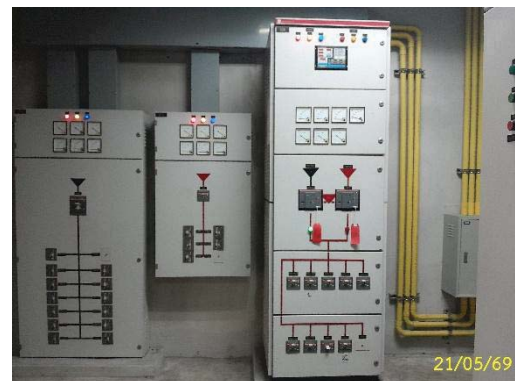
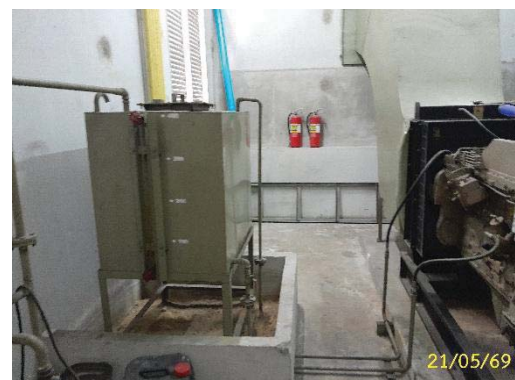
ภาพที่ 1.3.7-1 ระบบไฟฟ้า

หม้อแปลงไฟฟ้าโครงการ

ห้อง MDB

ห้อง Generator

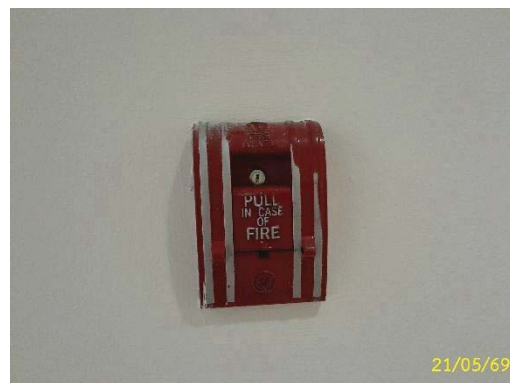
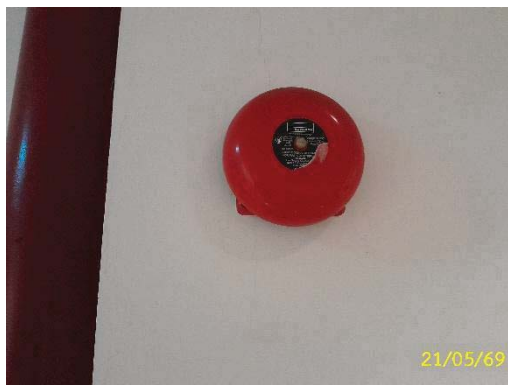
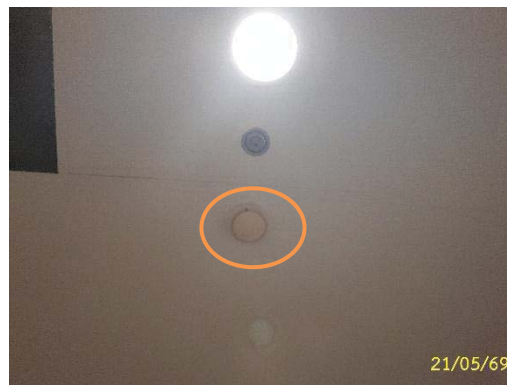
ภาพที่ 1.3.8-1 ระบบป้องกันอัคคีภัย

แผงควบคุม

อุปกรณ์แจ้งเหตุด้วยมือ

กริ่งสัญญาณแจ้งเหตุ

เครื่องตรวจจับควัน

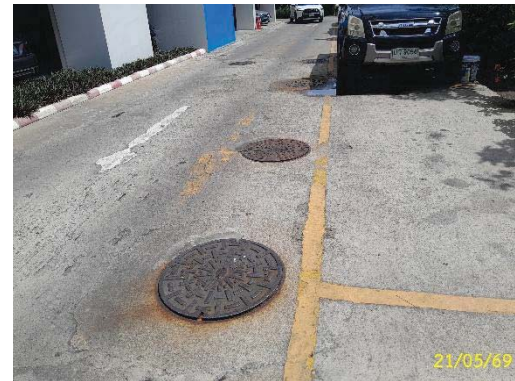
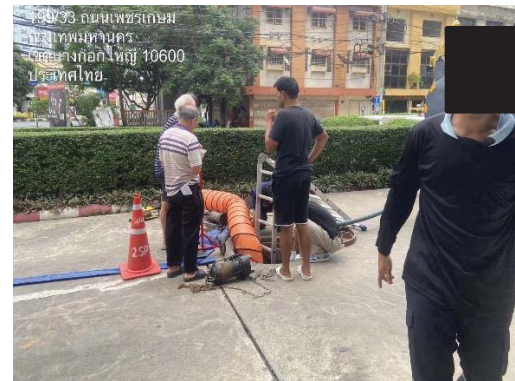
ภาพที่ 2.2-3 ระบบบำบัดน้ำเสีย

ตู้ควบคุมระบบบำบัดน้ำเสีย

พื้นที่ตั้งระบบบำบัดน้ำเสีย A

พื้นที่ตั้งระบบบำบัดน้ำเสีย B

การสูบน้ำและไขมันครั้งล่าสุด

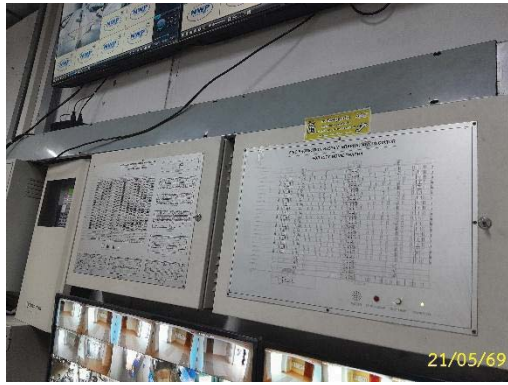
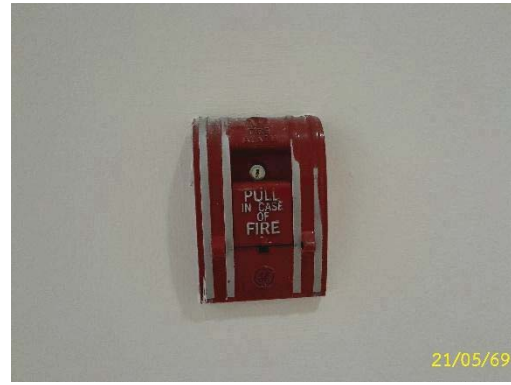
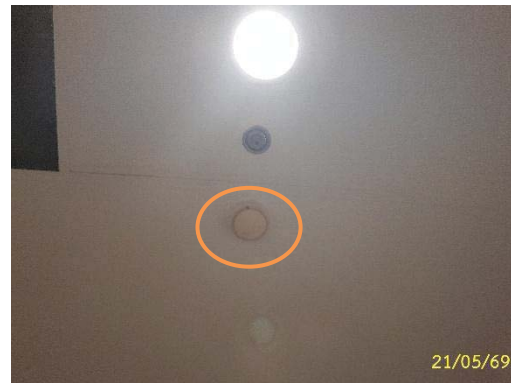
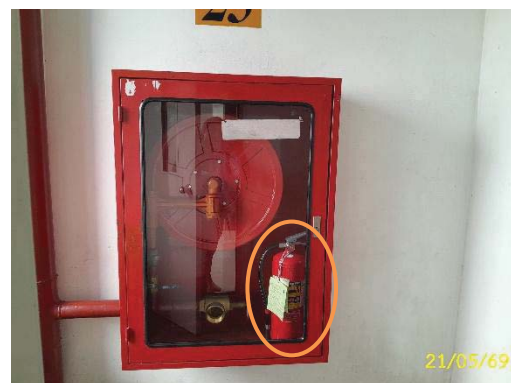
ภาพที่ 2.2-7 ระบบป้องกันอัคคีภัย

แผงควบคุม

อุปกรณ์แจ้งเหตุด้วยมือ

กริ่งสัญญาณแจ้งเหตุ

เครื่องตรวจจับควัน

ระบบดับเพลิงอัตโนมัติ

เครื่องดับเพลิงชนิดมือถือ
