## มาตรการป้องกันและแก้ไข ผลกระทบสิ่งแวดล้อม และ มาตรการติดตามตรวจสอบ คุณภาพสิ่งแวดล้อม

โครงการเหมืองแร่ใยหิน และแร่แอนไฮไดรต์  
ประทานบัตรที่ 33123/16366  
บริษัท เพียวไอร์แลนด์ จำกัด ตำบลไม้เรียม อำเภอฉวาง จังหวัดนครราชสีมา

## มาตรการป้องกันและแก้ไขผลกระทบสิ่งแวดล้อม และมาตรการติดตามตรวจสอบคุณภาพสิ่งแวดล้อม

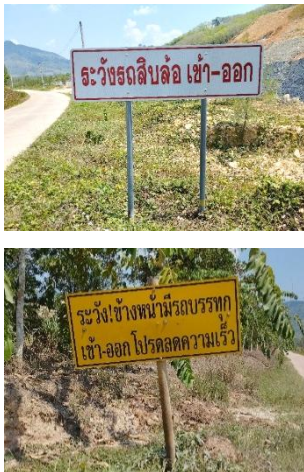
| เงื่อนไขตามมาตรการ | ผลการปฏิบัติตามมาตรการ | ปัญหา อุปสรรค ที่ไม่สามารถปฏิบัติตามมาตรการ และแนวทางแก้ไข | เอกสารอ้างอิง |
|---|---|---|---|
| | | | <p>ป้ายระวังรถบรรทุกเข้า-ออก</p> |

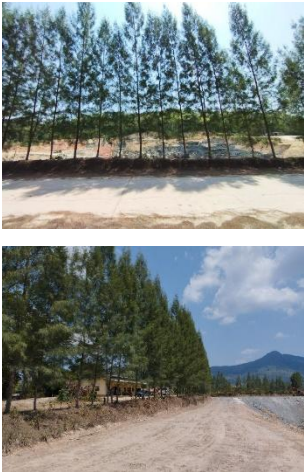
| เงื่อนไขตามมาตรการ | ผลการปฏิบัติตามมาตรการ | ปัญหา อุปสรรค ที่ไม่สามารถปฏิบัติ<br>ตามมาตรการ และแนวทางแก้ไข | เอกสารอ้างอิง |
|---|---|---|---|
| | | | <p>แนวต้นไม้บริเวณโดยรอบโครงการ</p> |

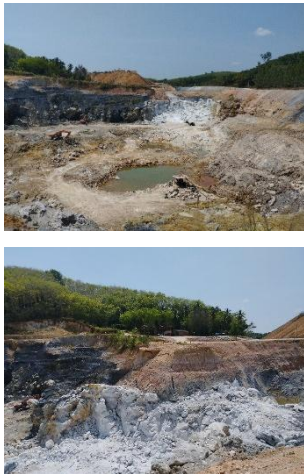
| เงื่อนไขตามมาตรการ | ผลการปฏิบัติตามมาตรการ | ปัญหา อุปสรรค ที่ไม่สามารถปฏิบัติ<br>ตามมาตรการ และแนวทางแก้ไข | เอกสารอ้างอิง |
|---|---|---|---|
| 1. กำหนดให้ออกแบบหน้าเหมืองในลักษณะเป็น<br>ขั้นบันได โดยในชั้นเปลือกดินมีความสูงชันละ<br>ไม่เกิน 5 เมตร ความกว้างชั้นละไม่น้อยกว่า 5 เมตร<br>โดยรักษาความเอียงทั้งหมดของชั้นหน้าดิน ไม่เกิน<br>35 องศา ส่วนในชั้นแร่ดิบและแร่แอนไฮไดรต์<br>ชั้นบันไดสูงไม่เกิน 10 เมตร ความกว้างไม่น้อยกว่า<br>12 เมตร หน้า Bench เอียงประมาณ 75-80 องศา<br>และควบคุมความลาดเอียงทั้งหมดของหน้าเหมือง<br>(Overall Slope) ไม่เกิน 45 องศา พร้อมทั้งตรวจสอบ<br>สภาพหน้าเหมือง ให้อยู่ในสภาพที่ปลอดภัยจากการ<br>พังทลายก่อนเข้าปฏิบัติงานในแต่ละวัน | <ul style="list-style-type: none"> <li>ผู้ถือประทานบัตรร่วมกับวิศวกรผู้ควบคุมเหมืองได้<br/>วางแผนออกแบบหน้าเหมืองให้เป็นไปตามแผนผัง<br/>โครงการกำหนด โดยเปิดหน้าเหมืองบริเวณหมาย<br/>อักษร “ห1” พร้อมทั้งพัฒนาหน้าเหมืองให้มี<br/>ลักษณะเป็นขั้นบันไดและควบคุมความลาดเอียง<br/>ทั้งหมดของหน้าเหมืองไม่ให้เกิน 45 องศา และ<br/>ตรวจสอบเสถียรภาพของหน้าเหมืองให้อยู่ในสภาพ<br/>ที่ปลอดภัย</li> </ul> | - | <ul style="list-style-type: none"> <li>เอกสารแนบ 3 รูปที่ 22</li> </ul> <p>พื้นที่ทำเหมืองปัจจุบัน</p> |
