รายงานผลการปฏิบัติตามมาตรการป้องกัน  
และแก้ไขผลกระทบสิ่งแวดล้อม  
และมาตรการติดตามตรวจสอบผลกระทบสิ่งแวดล้อม

โครงการ ควินทารา มาย'เดน โพธิ์นิมิตร (QUINTARA MHy'DEN PHO NIMIT)  
ดำเนินการโดย นิติบุคคลอาคารชุด ควินทารา มาย'เดน โพธิ์นิมิตร

ฉบับประจำเดือนมกราคม - มิถุนายน พ.ศ. 2569

(ระยะดำเนินการ)

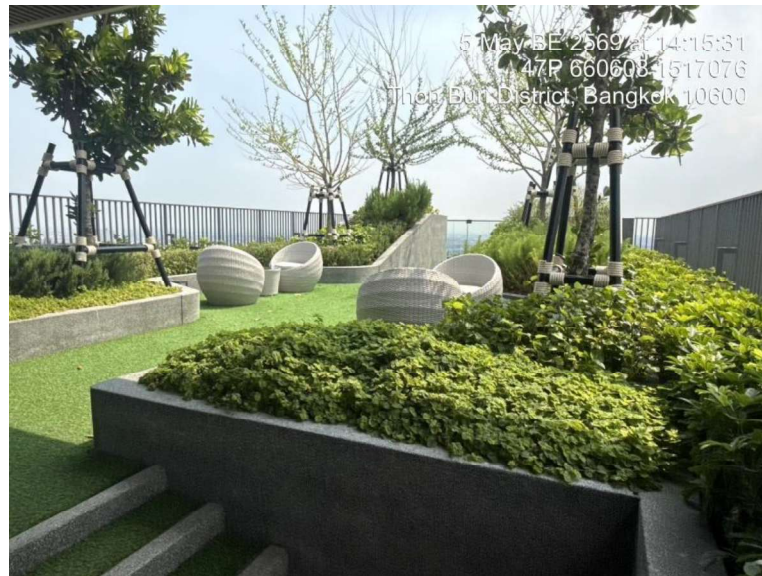
รูปที่ 1-1 การดำเนินงานของโครงการ ณ เดือนพฤษภาคม พ.ศ. 2569

รูปที่ 1-1 (ต่อ) การดำเนินงานของโครงการ ณ เดือนพฤษภาคม พ.ศ. 2569

สถานภาพทั่วไปของโครงการ ควินทารา มาย'เดน โพธิ์นิมิตร (QUINTARA MHY'DEN PHO NIMIT) ในเดือน  
พฤษภาคม พ.ศ. 2569 อยู่ในระยะดำเนินการ แสดงดัง รูปที่ 1-1

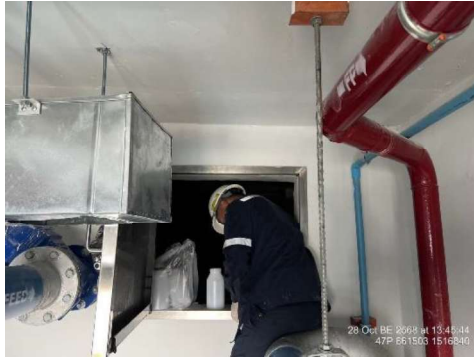
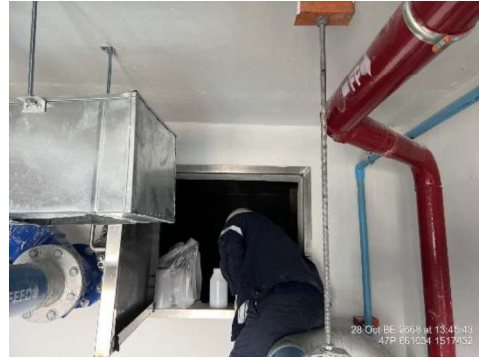
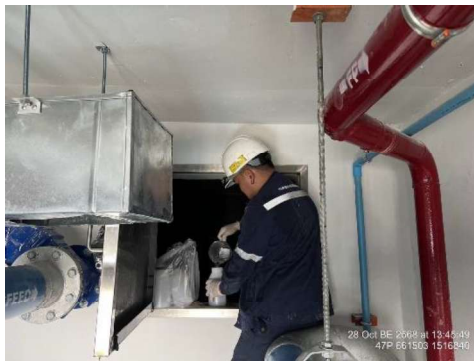
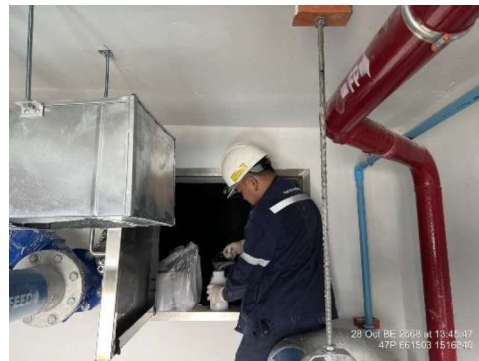
แสดงจุดเก็บตัวอย่างคุณภาพน้ำใช้ ถึงเก็บน้ำชั้นดาดฟ้า จุดที่ 1

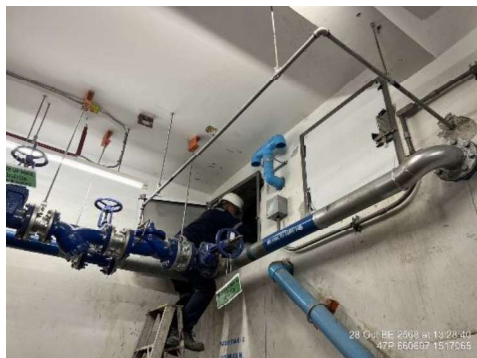
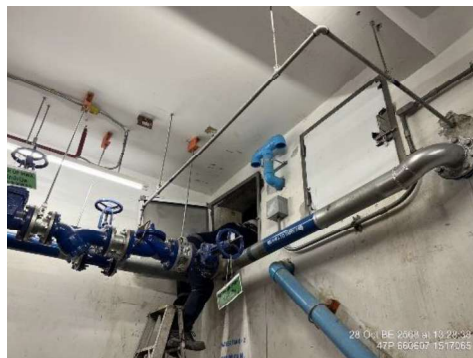
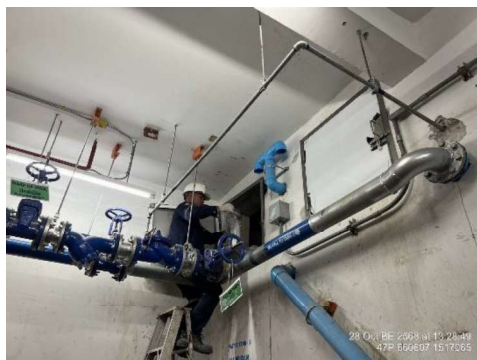
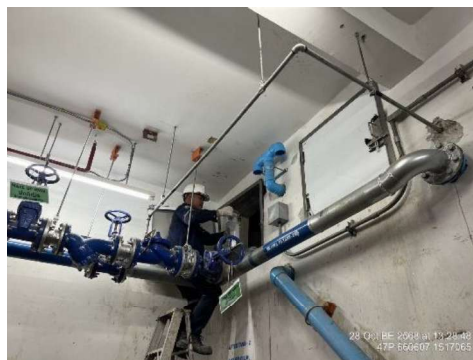
แสดงจุดเก็บตัวอย่างคุณภาพน้ำใช้ ถังเก็บน้ำชั้นใต้ดิน จุดที่ 2

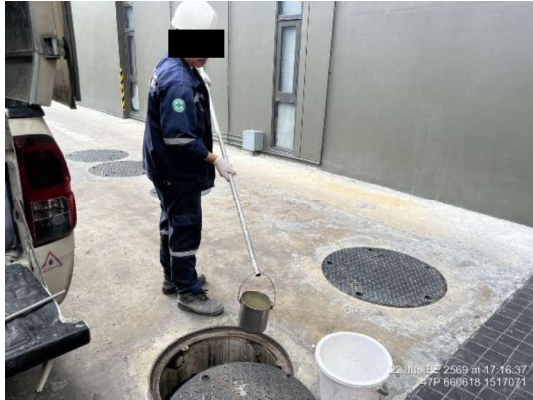
บริเวณบ่อปรับสมดุล

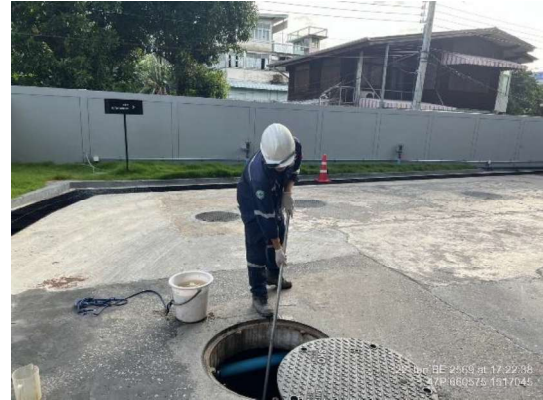
บริเวณบ่อพักน้ำใส

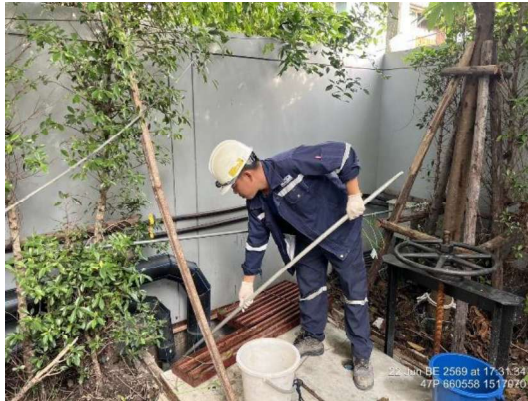
บริเวณบ่อตรวจสอบน้ำสุดท้าย

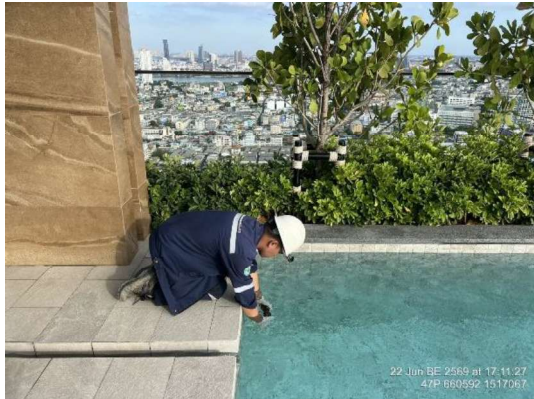
บริเวณสระว่ายน้ำส่วนลึก

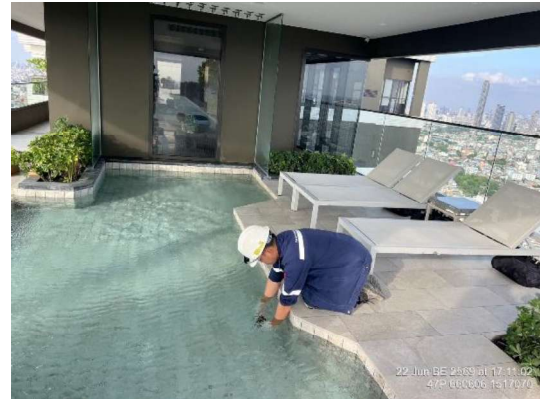
บริเวณสระว่ายน้ำส่วนตื้น
