### บทที่ 3 ผลการปฏิบัติตามมาตรการฯ

#### 3.1 ผลการปฏิบัติตามมาตรการป้องกันและแก้ไขผลกระทบสิ่งแวดล้อม

ผลการดำเนินการตามมาตรการป้องกันและแก้ไขผลกระทบสิ่งแวดล้อม ระยะดำเนินการ โครงการ โรงแรมแซงกรี-ลา โฮเต็ล เชียงใหม่ ส่วนขยาย ระหว่างเดือน มกราคม-มิถุนายน 2569 มีรายละเอียดผลการปฏิบัติตามมาตรการที่กำหนดไว้ในรายงานการวิเคราะห์ผลกระทบสิ่งแวดล้อมแสดงดังรูปที่ 3-1 ถึง รูปที่ 3-22 และตารางที่ 3-1

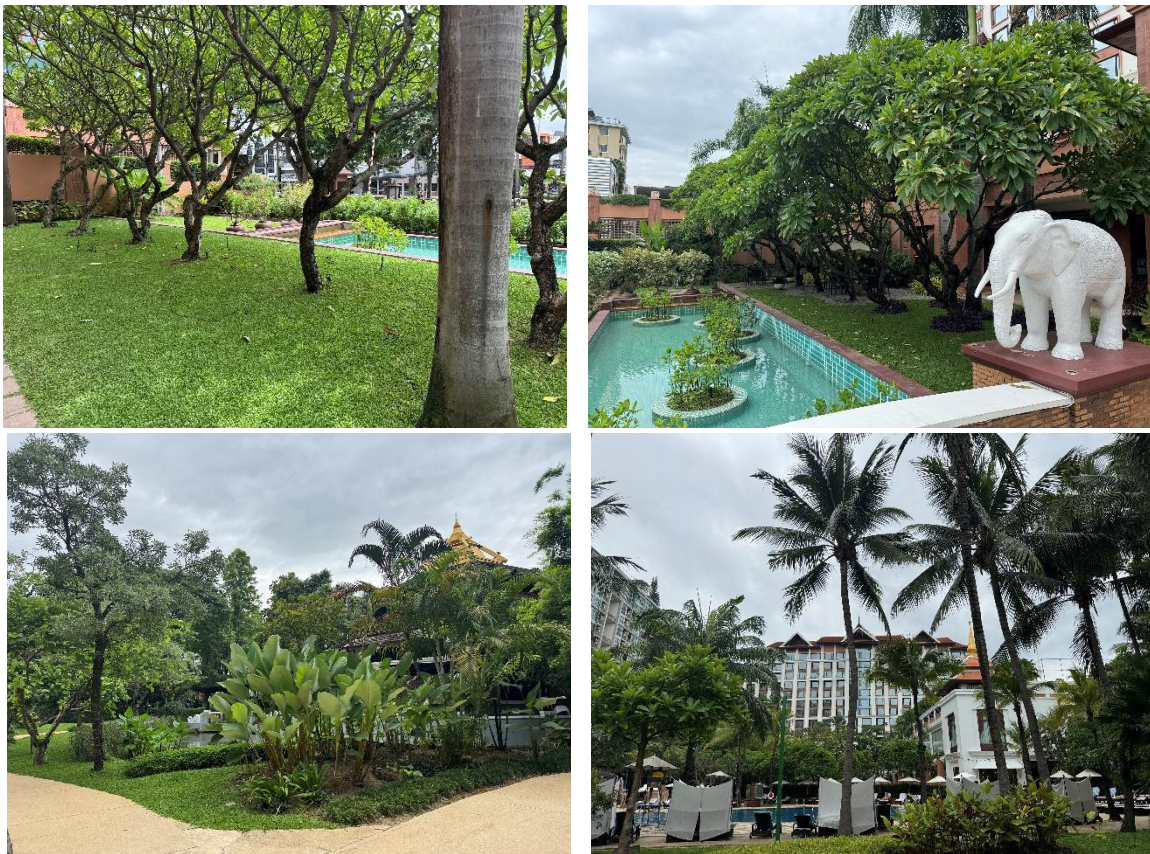
รูปที่ 3-1 พื้นที่สีเขียวภายในโครงการ

| <p style="text-align: center;"><b>ตารางที่ 3-1</b></p> <p style="text-align: center;"><b>สรุปผลการปฏิบัติตามมาตรการป้องกันและแก้ไขผลกระทบสิ่งแวดล้อม ระยะดำเนินการโครงการโรงแรมแซงกรี-ลา โฮเต็ล เชียงใหม่ ส่วนขยาย (ระหว่างเดือน มกราคม-มิถุนายน 2569)</b></p> | | | |
|---|---|---|---|
| | 2.จัดให้มีพื้นที่สีเขียวภายในโครงการทั้งหมด 10,665.51 ตร.ม. เป็นพื้นที่สีเขียวเฉพาะบริเวณชั้นล่าง 8,225.51 ตร.ม. หรือร้อยละ 29.51 ของพื้นที่โครงการ และพื้นที่สีเขียวบริเวณชั้น 2 และชั้น 3 ของอาคาร โรงแรม พื้นที่รวม 2,440.00 ตร.ม. โดยมีพื้นที่ปลูกไม้ยืนต้นทั้งหมด 8,861.39 ตร.ม. หรือร้อยละ 83.08 ของพื้นที่สีเขียวทั้งหมด | 2.โครงการได้จัดพื้นที่สีเขียวไว้บริเวณต่างๆ โดยมีการปลูกหญ้านวลน้อย ต้นแก้ว อินทนิลและทองกวาว โดยปลูกผสมกับต้นไม้เดิมในโครงการ คือ จามจุรี คิดเป็นพื้นที่สีเขียวภายในโครงการทั้งหมด 10,665.51 ตร.ม. เป็นพื้นที่สีเขียวเฉพาะบริเวณชั้นล่าง 8,225.51 ตร.ม. หรือร้อยละ 29.51 ของพื้นที่โครงการ และพื้นที่สีเขียวบริเวณชั้น 2 และชั้น 3 ของอาคาร โรงแรม พื้นที่รวม 2,440.00 ตร.ม. โดยมีพื้นที่ปลูกไม้ยืนต้นทั้งหมด 8,861.39 ตร.ม. หรือร้อยละ 83.08 ของพื้นที่สีเขียวทั้งหมด โดยมีสัดส่วนพื้นที่สีเขียวต่อผู้พักอาศัยในโครงการเท่ากับ 14 ตารางเมตร/คน (รูปที่ -3-1) | ไม่มี |

| <p style="text-align: center;"><b>ตารางที่ 3-1</b></p> <p style="text-align: center;"><b>สรุปผลการปฏิบัติตามมาตรการป้องกันและแก้ไขผลกระทบสิ่งแวดล้อม ระยะดำเนินการโครงการโรงแรมแซงกรี-ลา โฮเต็ล เชียงใหม่ ส่วนขยาย (ระหว่างเดือน มกราคม-มิถุนายน 2569)</b></p> | | | |
|---|---|---|---|
| | ชั้น 3 อาคารโรงแรม ใกล้กับช่องเปิดระบายอากาศจากห้องเย็น เพื่อช่วยลดความร้อนที่ระบายออกจากห้องเย็น | พบว่า โครงการมีการปลูกไม้ยืนต้นและไม้ดอกไม้ประดับไว้โดยรอบบริเวณสนามเทนนิสชั้น 3 อาคารโรงแรม เพื่อช่วยลดความร้อนที่ระบายออกจากห้องเย็น (รูปที่ -3-1) | |

| <p style="text-align: center;"><b>ตารางที่ 3-1</b></p> <p style="text-align: center;"><b>สรุปผลการปฏิบัติตามมาตรการป้องกันและแก้ไขผลกระทบสิ่งแวดล้อม ระยะดำเนินการโครงการโรงแรมแซงกรี-ลา โฮเต็ล เชียงใหม่ ส่วนขยาย (ระหว่างเดือน มกราคม-มิถุนายน 2569)</b></p> | | | |
|---|---|---|---|
| | 5.ดูแลพื้นที่ปลูกต้นไม้หรือจัดสวนให้มีพืชปกคลุมผิวดินอยู่เสมอ เพื่อช่วยเพิ่มอัตราการซึมน้ำของพื้นดินและการป้องกันการชะล้างหน้าดินอีกด้วย | 5.โครงการจัดให้มีพนักงานจัดสวนดูแลพื้นที่ปลูกต้นไม้หรือจัดสวนให้มีพืชปกคลุมผิวดินอยู่เสมอ จากการตรวจสอบระหว่างเดือน มกราคม - มิถุนายน 2569พบว่าต้นไม้และพื้นที่จัดสวนอยู่ในสภาพดี (รูปที่ 3-1) | ไม่มี |

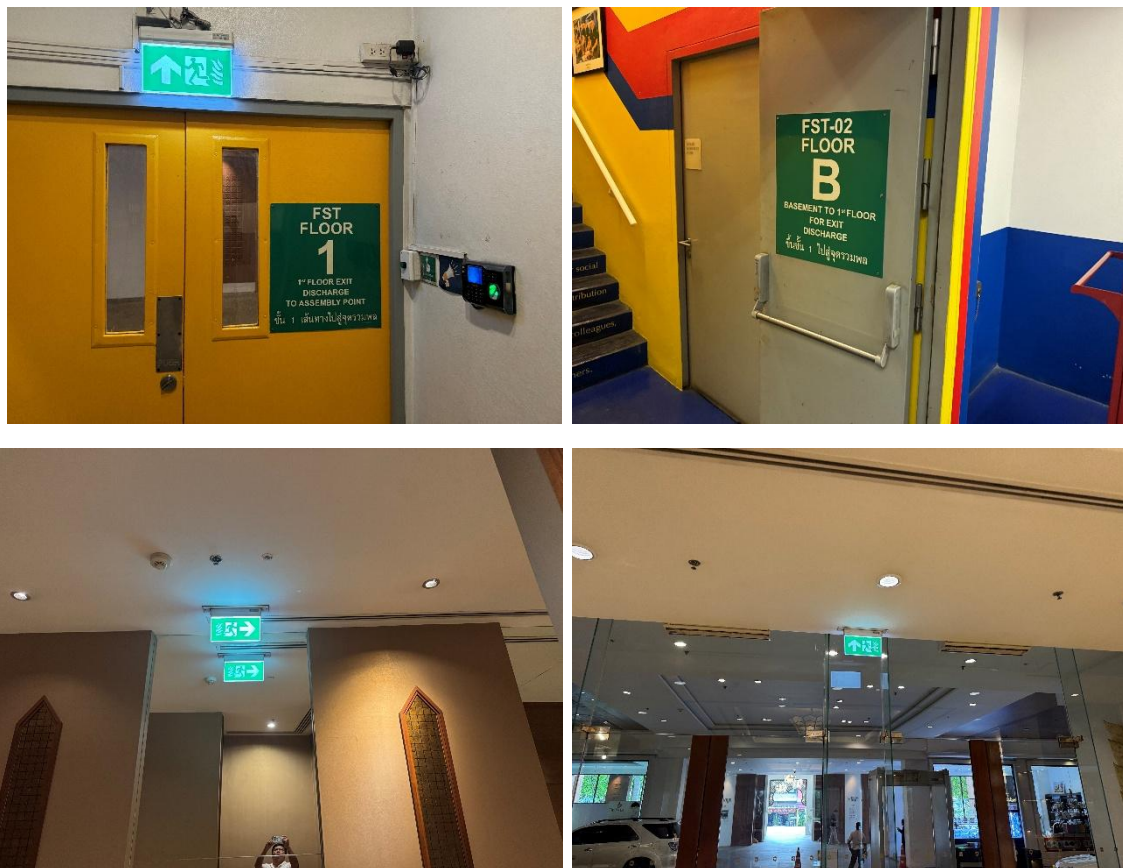
รูปที่ 3-2 ทางหนีไฟ ประตุนีไฟ ป้ายบอกทางหนีไฟ ทางออก

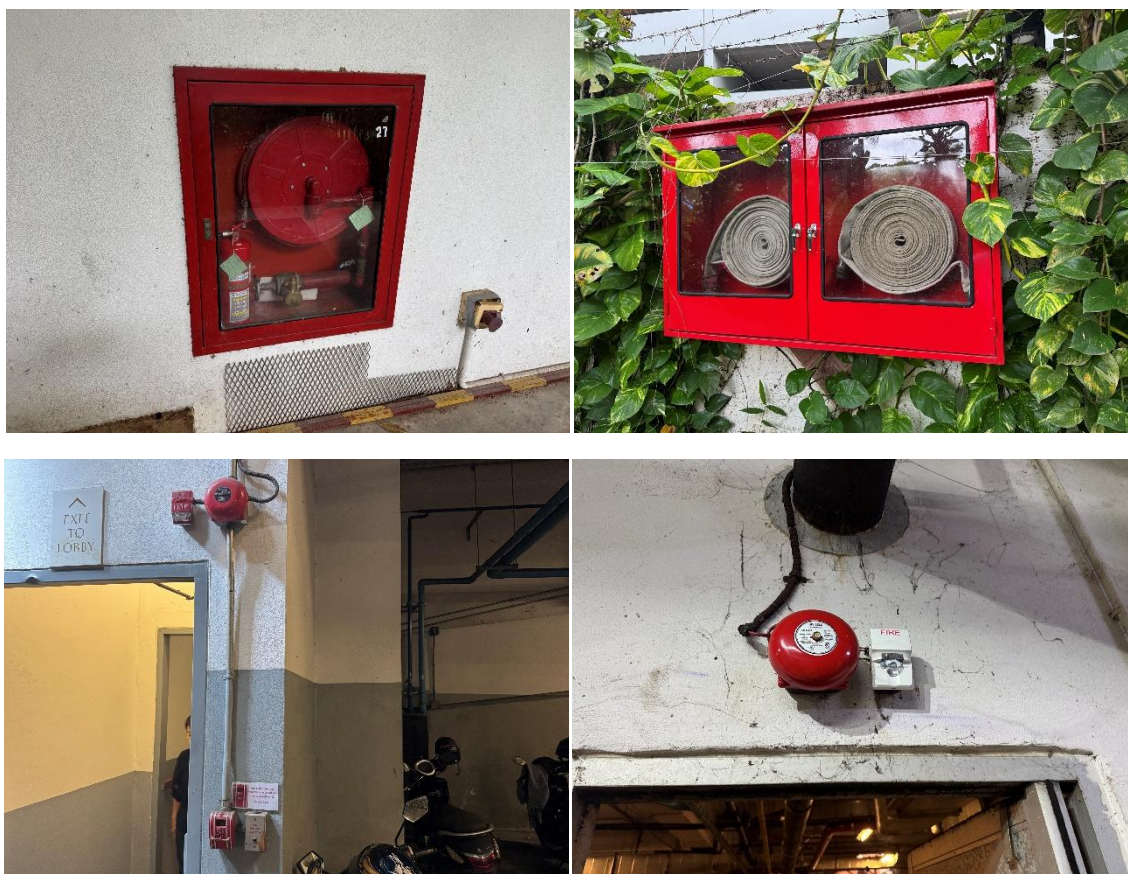
รูปที่ 3-5 การติดตั้งระบบแจ้งเหตุเพลิงไหม้ ตู้ดับเพลิงและอุปกรณ์ดับเพลิง

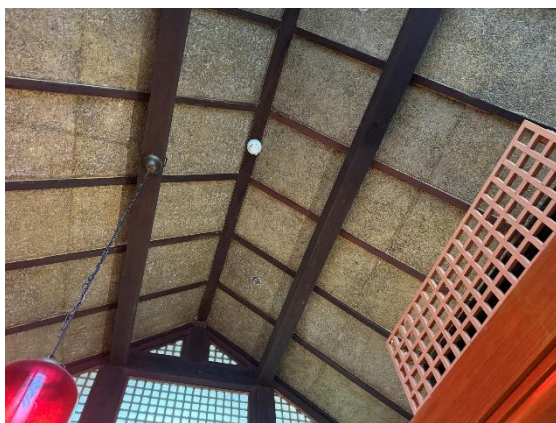
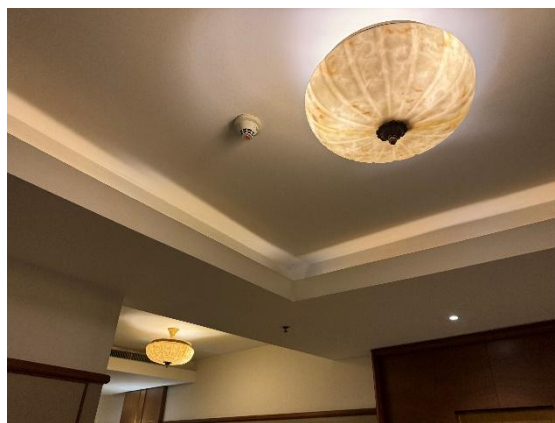
รูปที่ 3-6 อุปกรณ์ตรวจจับควันไฟ

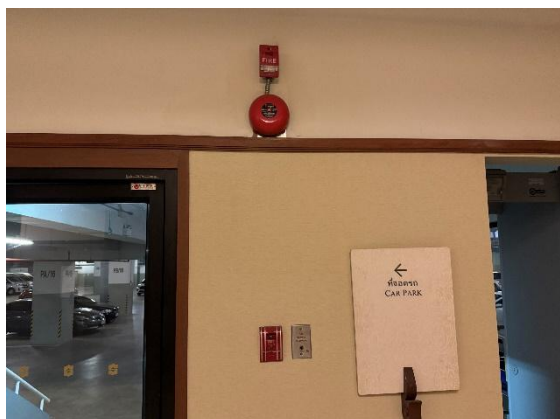
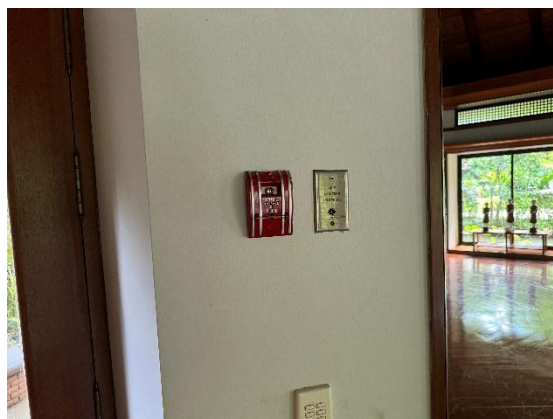
รูปที่ 3-7 อุปกรณ์แจ้งเหตุที่ใช้มือ

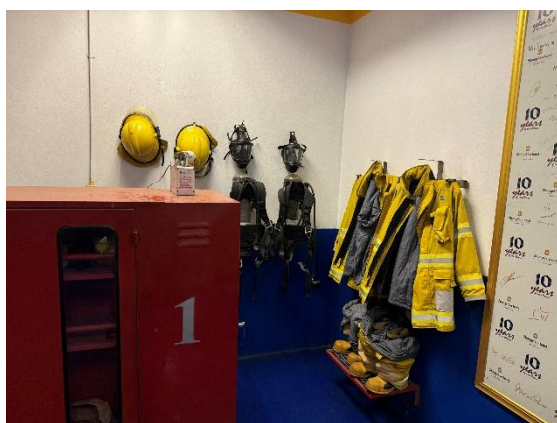
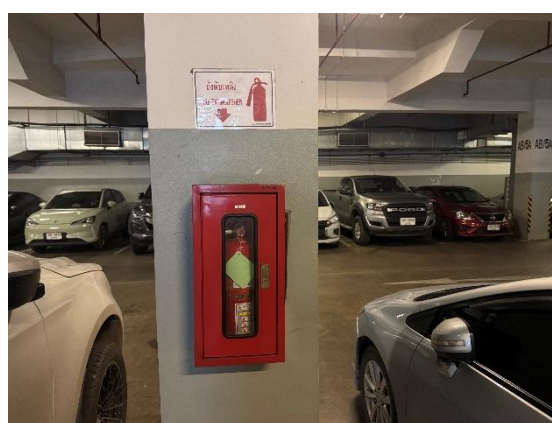
รูปที่ 3-8 อุปกรณ์ดับเพลิงและเครื่องดับเพลิงแบบมือถือ

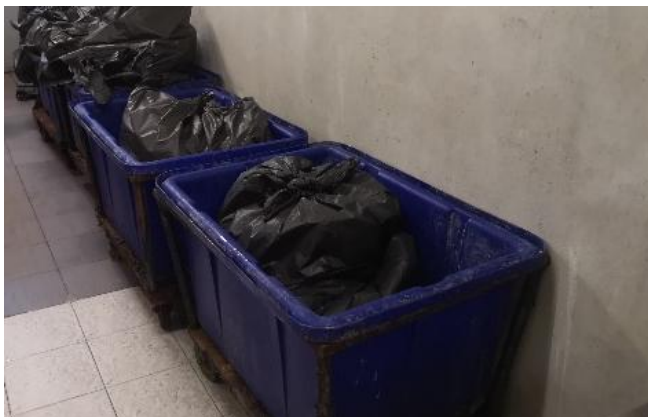
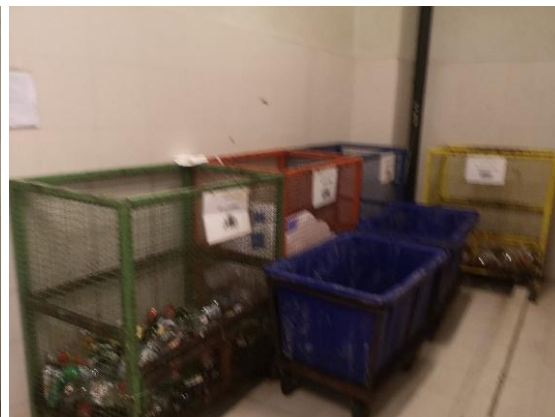
รูปที่ 3-9 ห้องพักขยะมูลฝอย

| ตารางที่ 3-1 | | | |
|---|---|---|---|
| | 3.จัดให้มีเจ้าหน้าที่ทำความสะอาดและเก็บรวบรวมขยะมูลฝอยจากส่วนต่างๆของโครงการ มาทำการคัดแยกและจัดเก็บในห้องพักขยะมูลฝอยรวมของโครงการเป็นประจำทุกวัน | 3.จัดให้มีพนักงานทำความสะอาดและเก็บรวบรวมขยะมูลฝอยจากส่วนต่างๆของโครงการ มาทำการคัดแยกและจัดเก็บในห้องพักขยะมูลฝอยรวมของโครงการเป็นประจำทุกวัน<br>(รูปที่ 3-9) | ไม่มี |
| | 4.จัดห้องพักขยะมูลฝอยรวมไว้บริเวณชั้นล่างของอาคาร โรงแรมติดกับถนนทางด้านทิศใต้ของโครงการ ภายในแบ่งพื้นที่เป็น 3 ห้อง คือห้องเก็บขยะมูลฝอยแห้ง ห้องเก็บขยะมูลฝอยเปียก และห้องเก็บถังขยะเปล่า โดยห้องพักขยะเปียกมีขนาดกว้าง 4.37 เมตร ยาว 4.65 เมตร และสูง 4.8 เมตร ปริมาตรความจุ 97.54 ลบ.ม. และห้องพักขยะแห้งมีขนาดกว้าง 2.40 เมตร ยาว 3.82 เมตร และสูง 4.8 เมตร ปริมาตร 44.01 ลบ.ม. สำหรับขยะมูลฝอยอันตรายจะเก็บภายในห้องพักขยะมูลฝอยแห้ง | 4. จากการตรวจสอบระหว่างเดือน มกราคม - มิถุนายน 2569 พบว่ามีการจัดห้องพักขยะมูลฝอยรวมไว้บริเวณชั้นล่างของอาคาร โรงแรมติดกับถนนทางด้านทิศใต้ของโครงการ ภายในแบ่งพื้นที่เป็น 3 ห้อง คือห้องเก็บขยะมูลฝอยแห้ง ห้องเก็บขยะมูลฝอยเปียก และห้องเก็บถังขยะเปล่า ตามที่มาตรการกำหนด สำหรับขยะมูลฝอยอันตรายจะเก็บภายในห้องพักขยะมูลฝอยแห้ง (รูปที่ 3-9) | ไม่มี |

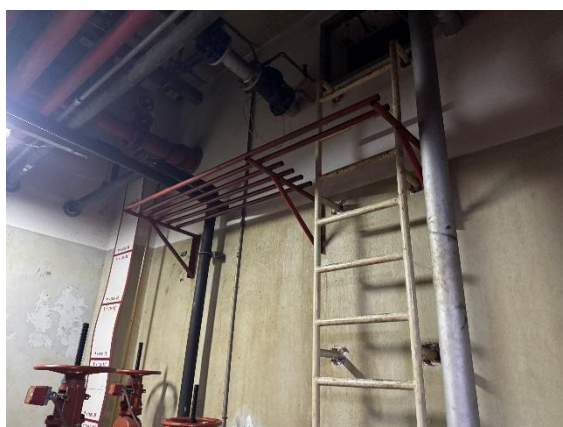
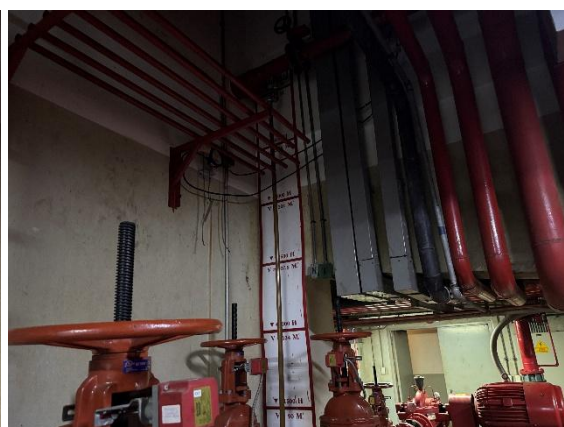
รูปที่ 3-10 ถังเก็บน้ำสำรอง เพื่อใช้เฉพาะในการดับเพลิง

| <p>ตารางที่ 3-1</p> <p>สรุปผลการปฏิบัติตามมาตรการป้องกันและแก้ไขผลกระทบสิ่งแวดล้อม ระยะดำเนินการโครงการโรงแรมแซงกรี-ลา โฮเต็ล เชียงใหม่ ส่วนขยาย (ระหว่างเดือน มกราคม-มิถุนายน 2569)</p> | | | |
|---|---|---|---|
| 3.ระบบประปา/การใช้น้ำ | 1.จัดให้มีถังเก็บน้ำใต้ดินและถังเก็บน้ำชั้นใต้หลังคา เป็นถังคอนกรีตเสริมเหล็กขนาดความจุ 430.0 ลบ.ม. และ 70.0 ลบ.ม.ตามลำดับ ซึ่งสามารถสำรองน้ำใช้ได้นานกว่า 15.5 ชั่วโมง | 1.ทางโครงการได้จัดให้มีถังเก็บน้ำใต้ดินและถังเก็บน้ำชั้นใต้หลังคา เป็นถังคอนกรีตเสริมเหล็กขนาดความจุ 430.0 ลบ.ม. และ 70.0 ลบ.ม.ตามลำดับ ซึ่งสามารถสำรองน้ำใช้ได้นานกว่า 15.5 ชั่วโมง (รูปที่ 3-10) | ไม่มี |

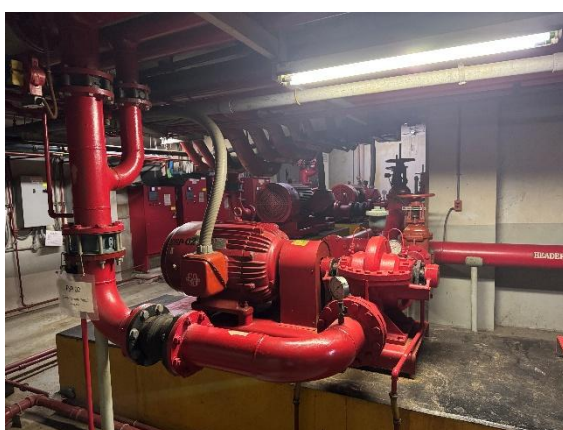
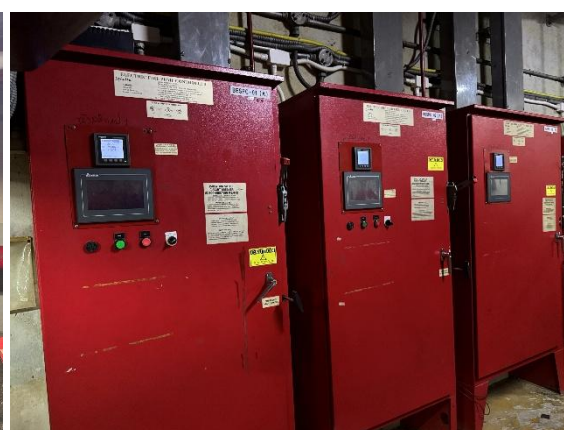
รูปที่ 3-11 เครื่องสูบน้ำดับเพลิง

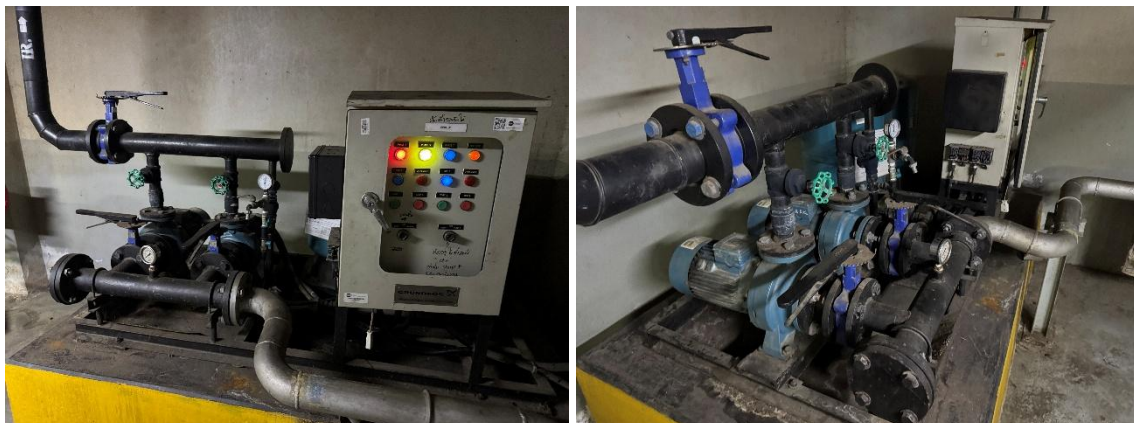
รูปที่ 3-12 เครื่องสูบน้ำหมุนเวียนกลับมาใช้ใหม่และถังเก็บน้ำหมุนเวียนกลับมาใช้ใหม่

| <p style="text-align: center;"><b>ตารางที่ 3-1</b></p> <p style="text-align: center;"><b>สรุปผลการปฏิบัติตามมาตรการป้องกันและแก้ไขผลกระทบสิ่งแวดล้อม ระยะดำเนินการโครงการโรงแรมแซงกรี-ลา โฮเต็ล เชียงใหม่ ส่วนขยาย (ระหว่างเดือน มกราคม-มิถุนายน 2569)</b></p> | | | |
|---|---|---|---|
| | 2.ควบคุมไม่ให้มีการระบายน้ำเสียใดๆ ที่มีคุณภาพไม่เป็นไปตามมาตรฐานกำหนดออกสู่ภายนอกพื้นที่โครงการ | 2.จากการตรวจสอบระหว่างเดือน มกราคม - มิถุนายน 2569พบว่าโครงการมีการนำน้ำทิ้งที่ผ่านการบำบัดแล้วกลับมาใช้ประโยชน์โดยใช้รดน้ำต้นไม้ โดยไม่มีการระบายน้ำทิ้งออกสู่ภายนอกพื้นที่โครงการ(รูปที่ 3-12, รูปที่ 3-18) | ไม่มี |
| | 3.น้ำทิ้งที่ระบายออกจากพื้นที่โครงการจะต้องระบายลงสู่ท่อระบายน้ำสาธารณะริมถนนช้างคลานเท่านั้น | 2.จากการตรวจสอบระหว่างเดือน มกราคม - มิถุนายน 2569พบว่าโครงการมีการนำน้ำทิ้งที่ผ่านการบำบัดแล้วกลับมาใช้ประโยชน์โดยใช้รดน้ำต้นไม้ โดยไม่มีการระบายน้ำทิ้งสู่ท่อระบายน้ำสาธารณะริมถนนช้างคลาน (รูปที่ 3-12, รูปที่ 3-18) | ไม่มี |

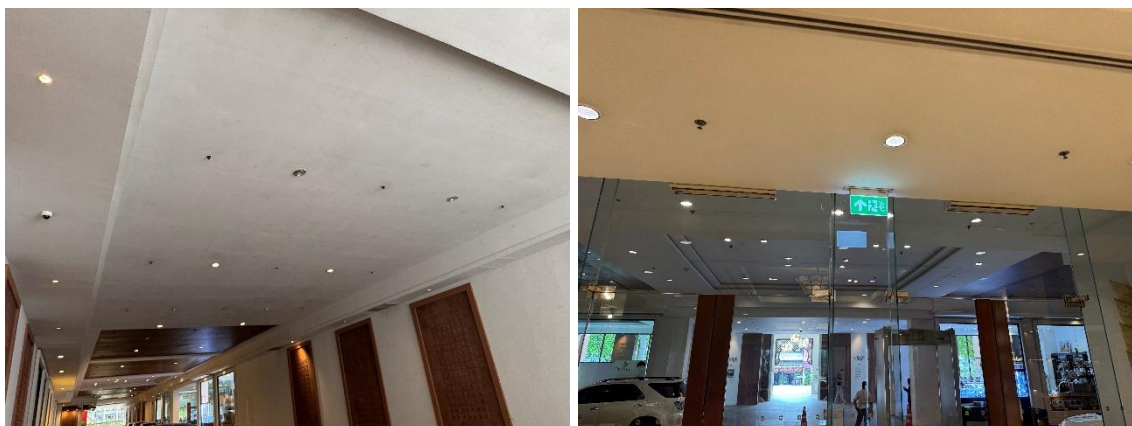
รูปที่ 3-13 ระบบดับเพลิงอัตโนมัติ SPRINKLE SYSTEM

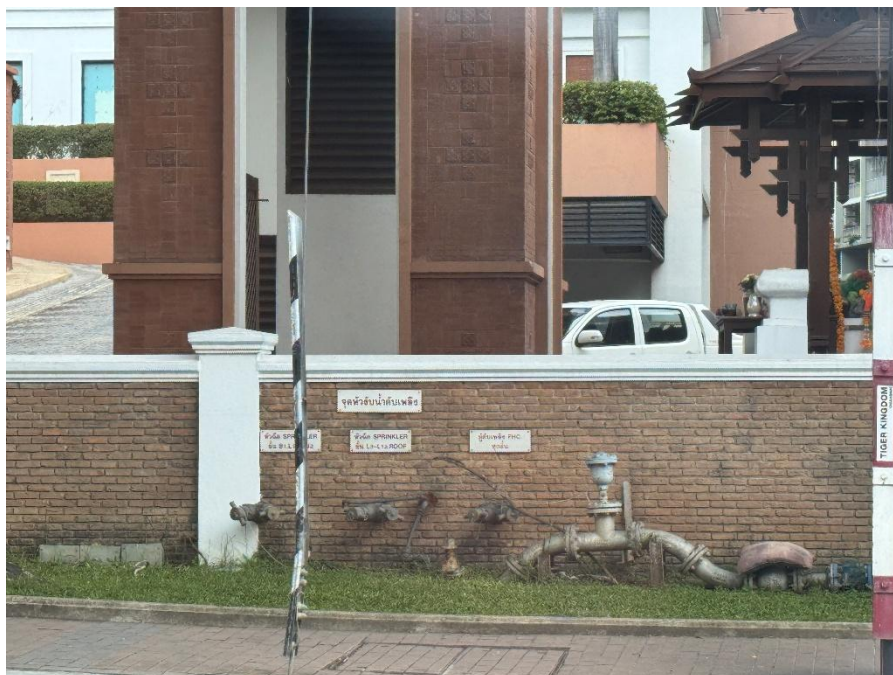
รูปที่ 3-14 หัวรับน้ำดับเพลิงชนิดข้อต่อสวมเร็วติดตั้งภายนอกอาคาร

| ตารางที่ 3-1 | | | |
|---|---|---|---|
| | 3.ติดตั้งหัวรับน้ำสำรองและหัวรับน้ำดับเพลิงเชื่อมต่อกับระบบท่อน้ำของอาคาร สามารถต่อเข้ากับสายฉีดน้ำดับเพลิงของรถดับเพลิง ได้อย่างสะดวกและรวดเร็ว | 3.มีการติดตั้งหัวรับน้ำสำรองและหัวรับน้ำดับเพลิงเชื่อมต่อกับระบบท่อน้ำของอาคาร สามารถต่อเข้ากับสายฉีดน้ำดับเพลิงของรถดับเพลิง ได้อย่างสะดวกและรวดเร็ว (รูปที่ 3-14) | ไม่มี |

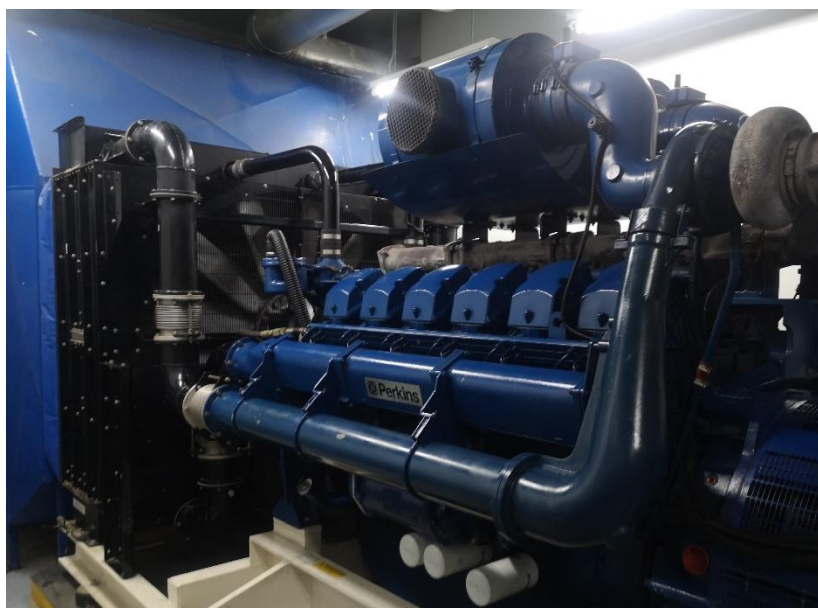
รูปที่ 3-15 เครื่องยนต์ผลิตไฟฟ้าสำรองใช้ดีเซล ขนาด 1,200 kW

| <p style="text-align: center;"><b>ตารางที่ 3-1</b></p> <p style="text-align: center;"><b>สรุปผลการปฏิบัติตามมาตรการป้องกันและแก้ไขผลกระทบสิ่งแวดล้อม ระยะดำเนินการโครงการโรงแรมแซงกรี-ลา โฮเต็ล เชียงใหม่ ส่วนขยาย (ระหว่างเดือน มกราคม-มิถุนายน 2569)</b></p> | | | |
|---|---|---|---|
| 10.การป้องกันอัคคีภัย | 1.ระบบป้องกันอัคคีภัยของโครงการ ต้องประกอบด้วยระบบไฟฟ้าสำรองฉุกเฉิน ระบบแจ้งสัญญาณเตือนเพลิงไหม้ ระบบดับเพลิง | 1.จากการตรวจสอบระบบป้องกันอัคคีภัยของโครงการ พบว่ามีระบบไฟฟ้าสำรองฉุกเฉิน (รูปที่ 3-15) ระบบแจ้งสัญญาณ | ไม่มี |

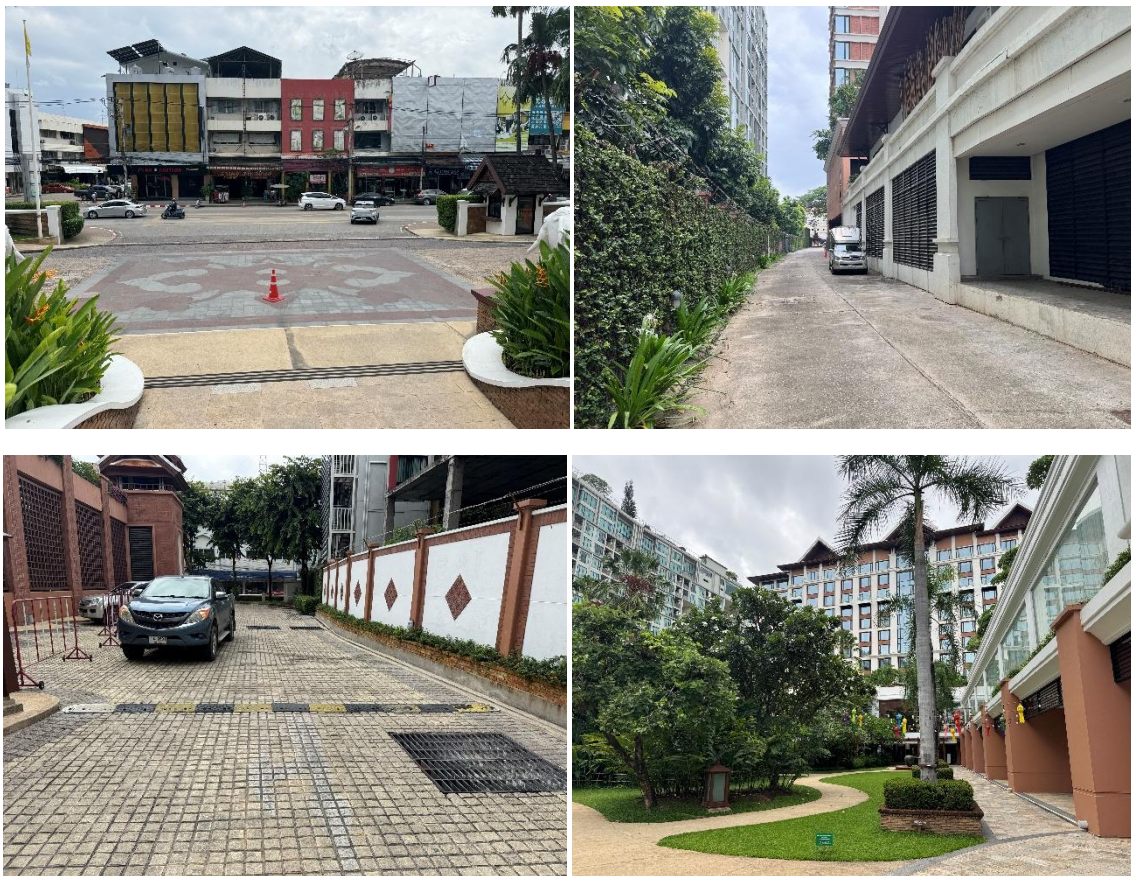
รูปที่ 3-16 ทางเข้า-ออกโครงการและพื้นที่บริเวณรอบอาคาร

| ตารางที่ 3-1 | | | |
|---|---|---|---|
| | ทางเข้า-ออกหลัก กว้างประมาณ 10.0 เมตร และทางเข้า-ออกรถบริการ อยู่ทางทิศใต้ของโครงการ กว้างประมาณ 4 เมตร | เมตร 1 จุด ซึ่งเชื่อมกับถนนข้างคลานเท่านั้น เนื่องจากสามารถเดินทางเข้า-ออกโรงแรมได้อย่างเพียงพอ (รูปที่ 3-16) | |
| | 4.ติดตั้งไฟส่องสว่างบริเวณช่องทางเข้า-ออกโครงการให้สามารถมองเห็นรถเข้า-ออกโครงการได้อย่างชัดเจนในเวลากลางคืน | 4.โครงการมีการติดตั้งไฟส่องสว่างบริเวณช่องทางเข้า-ออกโครงการให้สามารถมองเห็นรถเข้า-ออกโครงการได้อย่างชัดเจนในเวลากลางคืน (รูปที่ 3-16) | ไม่มี |

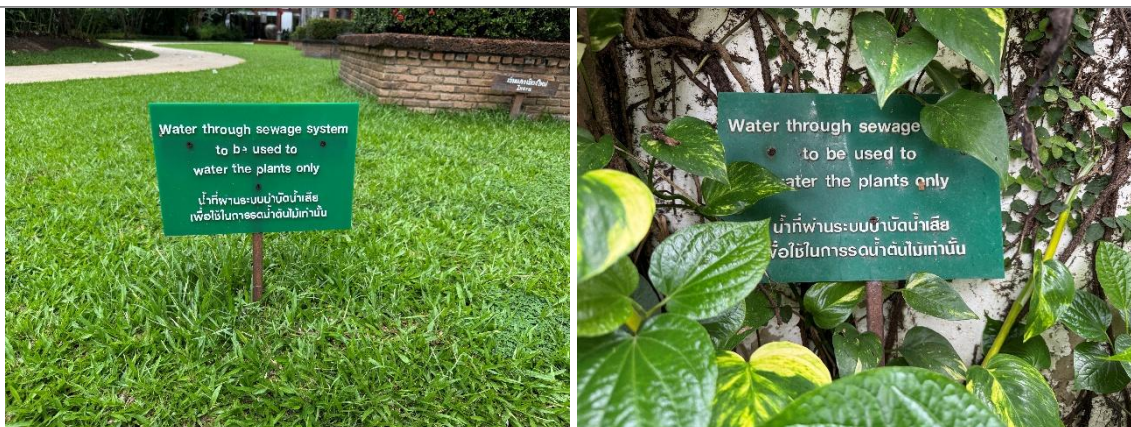
รูปที่ 3-18 การติดตั้งป้ายบริเวณหัวจ่ายน้ำผ่านระบบบำบัดน้ำเสียสำหรับรดน้ำต้นไม้

| ตารางที่ 3-1 | | | |
|---|---|---|---|
| | 6.ติดตั้งป้ายบริเวณหัวจ่ายน้ำสำหรับรดน้ำต้นไม้ทั้งหมดเป็นข้อความทั้งภาษาไทยและภาษาอังกฤษระบุเป็นน้ำผ่านระบบบำบัดน้ำเสียแล้วสามารถใช้เพื่อรดน้ำต้นไม้เท่านั้น ห้ามใช้เพื่อวัตถุประสงค์อื่น เพื่อให้ผู้พบเห็นทราบและหลีกเลี่ยงการสัมผัสน้ำดังกล่าว | 6.จากการตรวจสอบระหว่างเดือน มกราคม - มิถุนายน 2569มีการติดตั้งป้ายบริเวณหัวจ่ายน้ำสำหรับรดน้ำต้นไม้ทั้งหมดเป็นข้อความทั้งภาษาไทยและภาษาอังกฤษระบุเป็นน้ำผ่านระบบบำบัดน้ำเสียแล้วสามารถใช้เพื่อรดน้ำต้นไม้เท่านั้น ห้ามใช้เพื่อวัตถุประสงค์อื่น เพื่อให้ผู้พบเห็นทราบและหลีกเลี่ยงการสัมผัสน้ำดังกล่าว (รูปที่ 3-18) | ไม่มี |

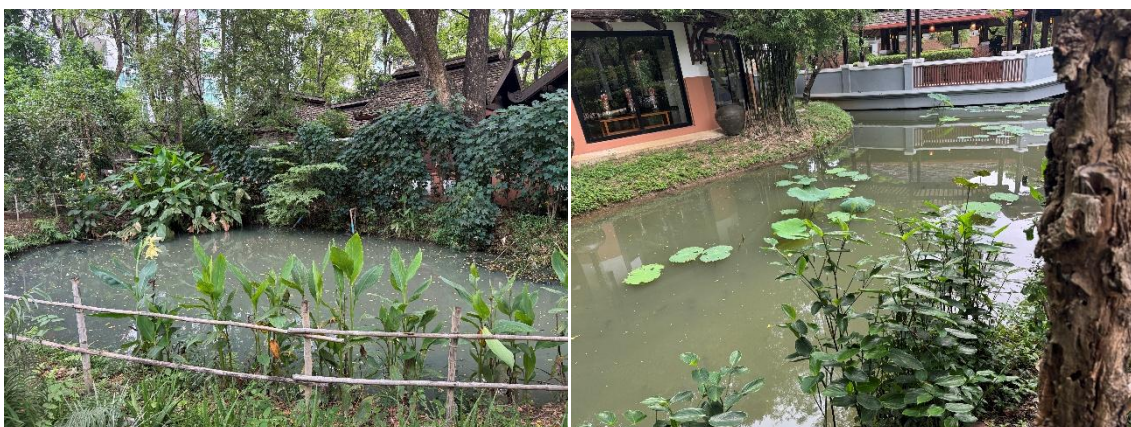
รูปที่ 3-19 ลำเหมืองภายในโครงการ

| <p>ตารางที่ 3-1</p> <p>สรุปผลการปฏิบัติตามมาตรการป้องกันและแก้ไขผลกระทบสิ่งแวดล้อม ระยะดำเนินการโครงการโรงแรมแซงกรี-ลา โฮเต็ล เชียงใหม่ ส่วนขยาย (ระหว่างเดือน มกราคม-มิถุนายน 2569)</p> | | | |
|---|---|---|---|
| | ไม่น้อยกว่า 3.0 เมตร | โครงการทั้งสองด้านไม่น้อยกว่า 3.0 เมตร(รูปที่ 3-19) | |

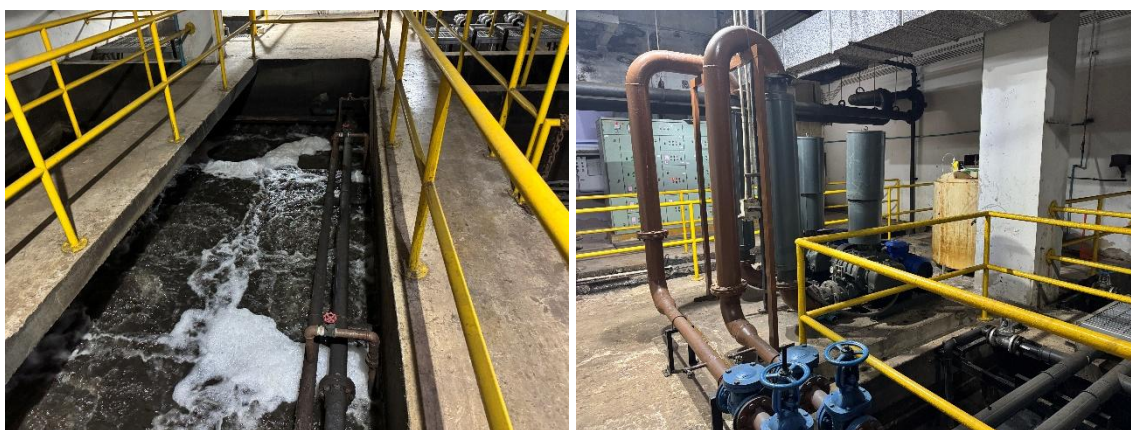
รูปที่ 3-20 ระบบบำบัดน้ำเสีย

| <p style="text-align: center;"><b>ตารางที่ 3-1</b></p> <p style="text-align: center;"><b>สรุปผลการปฏิบัติตามมาตรการป้องกันและแก้ไขผลกระทบสิ่งแวดล้อม ระยะดำเนินการโครงการโรงแรมแซงกรี-ลา โฮเต็ล เชียงใหม่ ส่วนขยาย (ระหว่างเดือน มกราคม-มิถุนายน 2569)</b></p> | | | |
|---|---|---|---|
| 7.การกำจัดน้ำเสียและสิ่งปฏิกูล | 1.จัดให้มีระบบบำบัดน้ำเสีย เป็นถังบำบัดน้ำเสียระบบเดิมอากาศผ่านพื้นผิวตัวกลาง (Contact Aeration Treatment Process) สามารถบำบัดน้ำเสียปริมาณ 550 ลบ.ม./วัน | 1.มีการติดตั้งระบบบำบัดน้ำเสีย เป็นถังบำบัดน้ำเสียระบบเดิมอากาศผ่านพื้นผิวตัวกลาง (Contact Aeration Treatment Process) สามารถบำบัดน้ำเสียปริมาณ 550 ลบ.ม./วัน (รูปที่ 3-20) | ไม่มี |

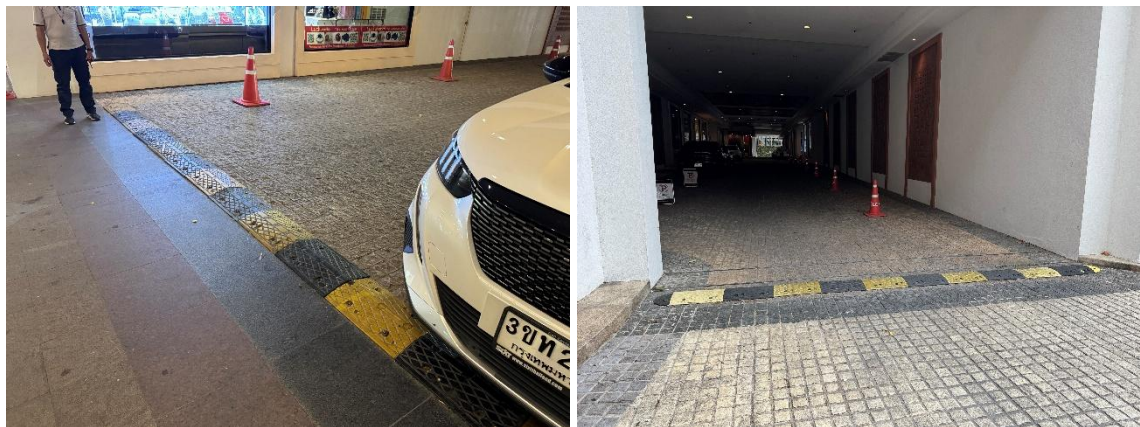
รูปที่ 3-21 อุปกรณ์ชะลอความเร็วของรถในโครงการ

| ตารางที่ 3-1 | | | |
|---|---|---|---|
| | 9.จัดให้มีอุปกรณ์ชะลอความเร็วของรถในโครงการ เพื่อป้องกันการใช้ความเร็วเกินกำหนดในพื้นที่โครงการ | 9.จากการตรวจสอบพบว่ามีอุปกรณ์ชะลอความเร็วของรถในโครงการ เพื่อป้องกันการใช้ความเร็วเกินกำหนดในพื้นที่โครงการ (รูปที่ 3-21) | ไม่มี |

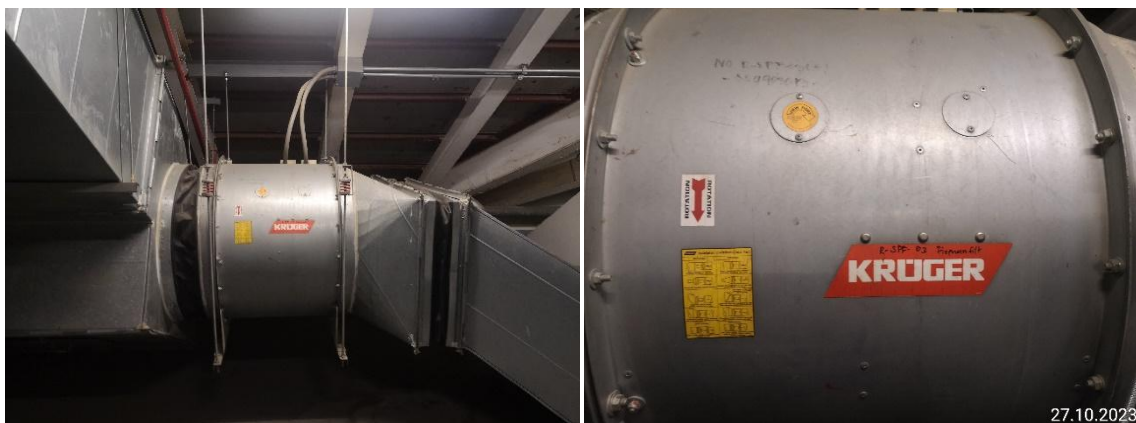
รูปที่ 3-22 ระบบระบายอากาศสำหรับบันไดหนีไฟและลิฟต์ดับเพลิง

| ตารางที่ 3-1 | | | |
|---|---|---|---|
| | ระบบระบายอากาศสำหรับบันไดหนีไฟและลิฟต์ดับเพลิง ตามที่ได้ออกแบบไว้โดยจะต้องเป็นไปตามข้อกำหนดในกฎกระทรวงฉบับที่ 33 พ.ศ.2535 และกฎกระทรวงฉบับที่ 50 (พ.ศ.2540) ออกตามพ.ร.บ.ควบคุมอาคาร พ.ศ. 2522 | เดือนเพลิงไหม้ ระบบดับเพลิง(รูปที่ 3-6, รูปที่ 3-7, รูปที่ 3-8) ระบบระบายอากาศสำหรับบันไดหนีไฟและลิฟต์ดับเพลิง (รูปที่ 3-22) | |
