## มาตรการป้องกันและแก้ไข ผลกระทบสิ่งแวดล้อม และ มาตรการติดตามตรวจสอบ คุณภาพสิ่งแวดล้อม

### 2.1 มาตรการป้องกันและแก้ไขผลกระทบสิ่งแวดล้อม

ผลการตรวจสอบการปฏิบัติตามมาตรการป้องกันและแก้ไขผลกระทบสิ่งแวดล้อม ตามที่ระบุไว้ในหนังสือแจ้งผลการพิจารณารายงานการวิเคราะห์ผลกระทบสิ่งแวดล้อมโครงการเหมืองแร่ยิปซัมและแอนไฮไดรต์ ประทานบัตรที่ 30344/16451 ของ บริษัท แร่สัณห์ จำกัด ตั้งอยู่ที่ ตำบลพรุพี อำเภอบ้านนาสาร จังหวัดสุราษฎร์ธานี ตามหนังสือที่ ทส 1010.2/12856 ลงวันที่ 13 กันยายน 2562 รายละเอียดดังตารางที่ 2-1 ถึงตารางที่ 2-2

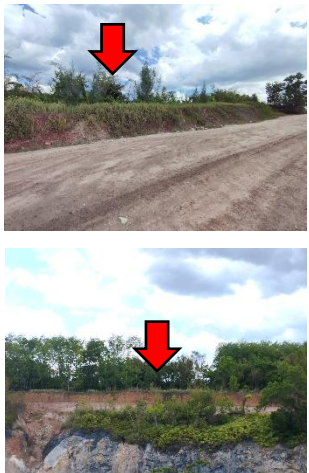
| เงื่อนไขตามมาตรการ | ผลการปฏิบัติตามมาตรการ | ปัญหา อุปสรรค ที่ไม่สามารถปฏิบัติตามมาตรการ และแนวทางแก้ไข | เอกสารอ้างอิง |
|---|---|---|---|
| 2. ให้จัดสร้างคันทำนบทางด้านทิศเหนือ ทิศตะวันออก บริเวณที่ติดกับลำห้วยสาธารณประโยชน์ และทางด้านทิศตะวันตกบริเวณที่ติดกับทางรถไฟ หลักหมุดที่ 9 ไปถึง 10 กำหนดให้มีขนาดฐานกว้าง 6 เมตร สูง 2 เมตร ด้านบนกว้าง 2 เมตร บริเวณด้านทิศตะวันตกขนานไปตามทางรถไฟ เพื่อป้องกันหินกระเด็นออกภายนอกพื้นที่ | <ul style="list-style-type: none"> <li>ผู้ถือประทานบัตรได้สร้างคันทำนบโดยรอบพื้นที่โครงการ และทางด้านทิศตะวันตกบริเวณที่ติดกับทางรถไฟให้ขนานไปตามทางรถไฟ เพื่อป้องกันหินกระเด็นออกภายนอกพื้นที่</li> </ul> | - | <ul style="list-style-type: none"> <li>เอกสารแนบ 3 รูปที่ 4</li> </ul> <p>แนวคันทำนบดิน</p> |

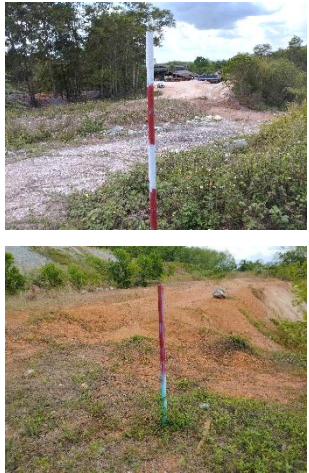
| เงื่อนไขตามมาตรการ | ผลการปฏิบัติตามมาตรการ | ปัญหา อุปสรรค ที่ไม่สามารถปฏิบัติตามมาตรการ และแนวทางแก้ไข | เอกสารอ้างอิง |
|---|---|---|---|
| 4. ให้ทำการปักเสาคอนกรีต เหล็ก หรือวัสดุอื่นๆ ตามความเหมาะสม ในบริเวณแนวเขตเว้นการทำเหมืองเพื่อใช้เป็นจุดสังเกตในการปฏิบัติงาน รวมทั้งใช้อ้างอิงในการตรวจสอบการทำเหมืองต่อไป | <ul style="list-style-type: none"> <li>ผู้ถือประทานบัตรได้ติดตั้งปักเสาคอนกรีต เหล็ก ในบริเวณแนวเขตเว้นการทำเหมือง เพื่อใช้เป็นจุดสังเกตในการปฏิบัติงาน รวมทั้งใช้อ้างอิงในการตรวจสอบการทำเหมืองต่อไป</li> </ul> | - | <ul style="list-style-type: none"> <li>เอกสารแนบ 3 รูปที่ 5</li> </ul> <p>หลักเขตบริเวณแนวเขตเว้นการทำเหมือง</p> |

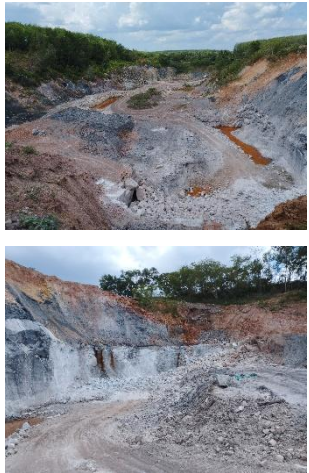
| เงื่อนไขตามมาตรการ | ผลการปฏิบัติตามมาตรการ | ปัญหา อุปสรรค ที่ไม่สามารถปฏิบัติตามมาตรการ และแนวทางแก้ไข | เอกสารอ้างอิง |
|---|---|---|---|
| 6. หน้าเหมืองตามแผนผังโครงการกำหนดอย่างเคร่งครัด โดยเปิดทำเหมืองในลักษณะชั้นบันได กำหนดให้ชั้นบันไดสูงไม่เกิน 10 เมตร และมีความกว้างของแต่ละชั้นไม่น้อยกว่า 10 เมตร ความลาดชันรวมของหน้าเหมืองไม่เกิน 45 องศา | <ul style="list-style-type: none"> <li>วิศวกรผู้ควบคุมของโครงการได้วางแผนและออกแบบการเปิดหน้าเหมืองให้เป็นไปตามแผนผังโครงการทำเหมือง โดยทำเหมืองต่อเนื่องจากพื้นที่หน้าเหมืองเดิม และได้เปิดหน้าเหมืองในลักษณะชั้นบันได พร้อมดูแลตรวจสอบเสถียรภาพของหน้าเหมืองให้มีความมั่นคงและปลอดภัย เพื่อป้องกันการพังทลายของหน้าเหมือง</li> </ul> | - | <ul style="list-style-type: none"> <li>เอกสารแนบ 3 รูปที่ 6</li> </ul> <p>พื้นที่หน้าเหมืองปัจจุบัน</p> |

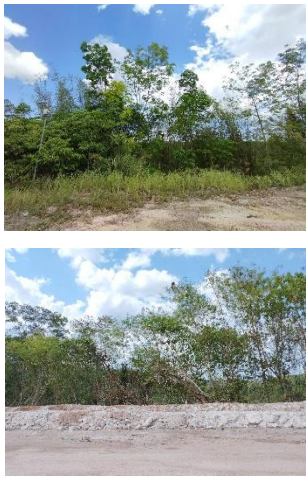
| เงื่อนไขตามมาตรการ | ผลการปฏิบัติตามมาตรการ | ปัญหา อุปสรรค ที่ไม่สามารถปฏิบัติตามมาตรการ และแนวทางแก้ไข | เอกสารอ้างอิง |
|---|---|---|---|
| | | | <p>แนวดันไม้โดยรอบพื้นที่โครงการ</p> |

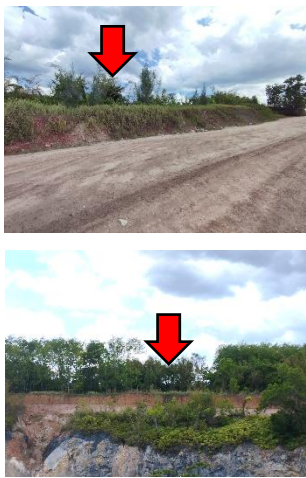
| เงื่อนไขตามมาตรการ | ผลการปฏิบัติตามมาตรการ | ปัญหา อุปสรรค ที่ไม่สามารถปฏิบัติตามมาตรการ และแนวทางแก้ไข | เอกสารอ้างอิง |
|---|---|---|---|
| 2. ปลุกพืชคลุมดินหรือหญ้าแฝกบนแนวคันทำนบดินและบริเวณพื้นที่หน้าเหมืองที่ไม่มีกิจกรรมการทำเหมืองของโครงการเพื่อป้องกันผลกระทบด้านการชะล้างพังทลาย | <ul style="list-style-type: none"> <li>● ผู้ถือประทานบัตรได้ทำการปลุกพืชปกคลุมดินบนคันทำนบ เพื่อป้องกันผลกระทบด้านการชะล้างพังทลาย</li> </ul> | - | <ul style="list-style-type: none"> <li>● เอกสารแนบ 3 รูปที่ 4</li> </ul> <p>แนวคันทำนบดิน</p> |
