รายงานผลการปฏิบัติตามมาตรการป้องกันและแก้ไขผลกระทบสิ่งแวดล้อม  
และมาตรการติดตามตรวจสอบผลกระทบสิ่งแวดล้อม  
(ระยะดำเนินการ)  
ระหว่างเดือน มกราคม ถึง มิถุนายน พ.ศ. 2569

# SUPALAI LOFT PHASI CHAROEN STATION

โครงการ ศุภาลัย ลอฟท์ สถานีภาษีเจริญ  
เจ้าของโครงการ นิติบุคคลอาคารชุด ศุภาลัย ลอฟท์ สถานีภาษีเจริญ  
ที่ตั้ง เลขที่ 678 ถนนเพชรเกษม แขวงบางหว้า เขตภาษีเจริญ  
กรุงเทพมหานคร 10160 โทรศัพท์ 083-437-1412

กรกฎาคม 2569

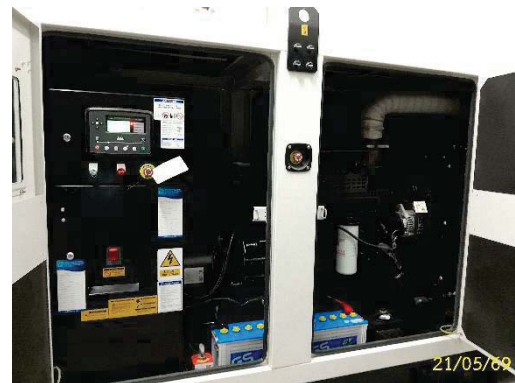
ภาพที่ 1.3.6-1 ระบบไฟฟ้า

- ระบบไฟฟ้า : โครงการได้รับรับไฟฟ้าจากการไฟฟ้านครหลวงเขตธนบุรี ผ่านหม้อแปลงชนิดแห้ง จ่ายไปยังบริเวณต่างๆ ภายในโครงการ และระบบไฟฟ้าสำรอง โครงการได้กำหนดให้มีเครื่องกำเนิดไฟฟ้าฉุกเฉินให้กับระบบแสงสว่างทางฉุกเฉินภายในโครงการ

ระบบไฟฟ้าหลัก

ระบบไฟฟ้าสำรอง

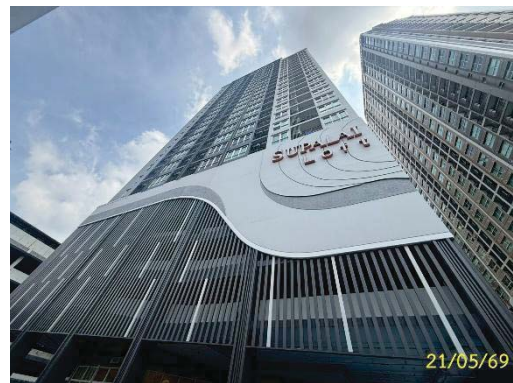
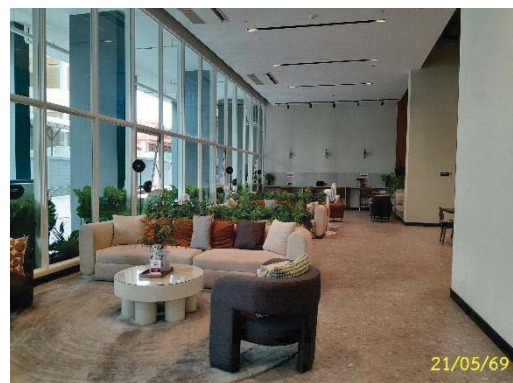
ภาพที่ 1.3.7-1 การอนุรักษ์พลังงาน

โครงการได้มีการออกแบบและพัฒนา โดยโครงการคำนึงถึงการอนุรักษ์พลังงานตั้งแต่ขั้นตอนการออกแบบและการเลือกวัสดุอุปกรณ์เพื่อการประหยัดพลังงาน พร้อมทั้งจัดให้มีพื้นที่สีเขียวภายในโครงการเพื่อให้เกิดความร่มรื่นแก่ผู้พักอาศัย รวมไปถึงโครงสร้างผนังและหลังคาภายในอาคารได้ออกแบบให้มีค่าการถ่ายเทความร้อนของผนังด้านนอกและหลังคาอาคารเป็นไปตามที่ระบุในรายงานฯ แสดงดังภาพที่ 1.3.7-1

รูปแบบอาคารและการออกแบบ

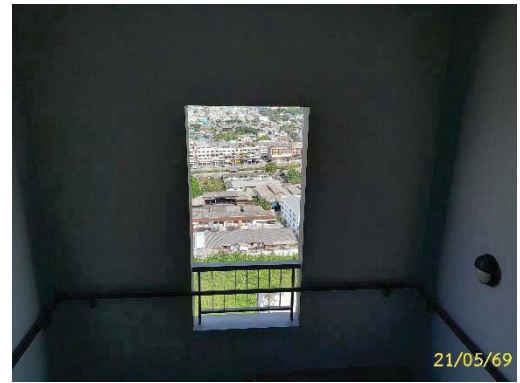
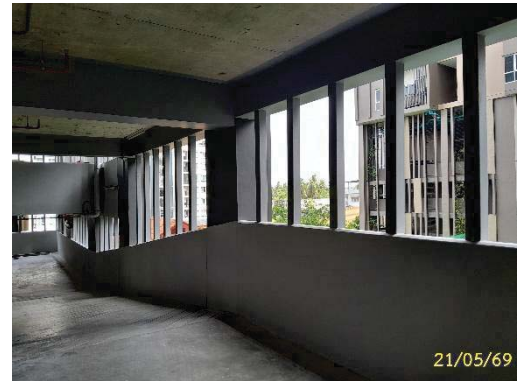
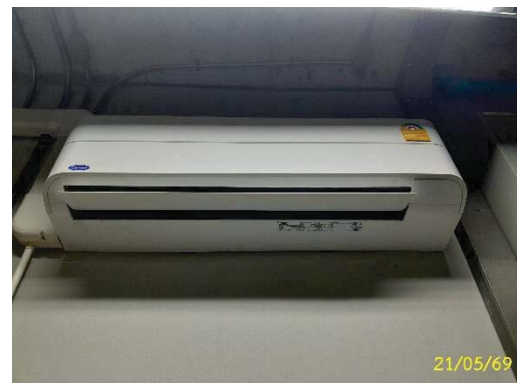
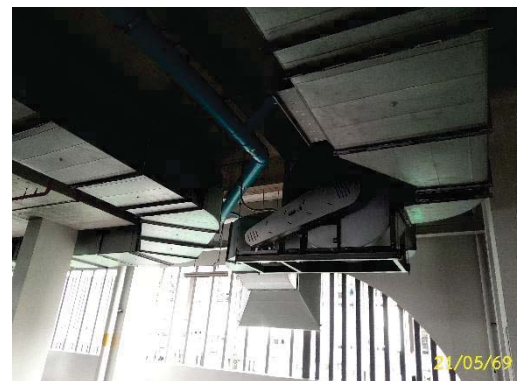
ภาพที่ 1.3.9-1 ระบบระบายอากาศและระบบปรับอากาศ

ระบบปรับอากาศของโครงการ จะเป็นแบบออกเป็น 2 ระบบ คือ 1) การระบายอากาศด้วยวิธีทางธรรมชาติ เช่น ประตู และหน้าต่างของตัวอาคารโครงการ ทั้งนี้บริเวณทางเดินภายในอาคารใช้การระบายอากาศด้วยวิธีธรรมชาติ 2) การระบายอากาศด้วยวิธีกล จะใช้กับการระบายอากาศภายในห้องระบบต่างๆ เช่น ห้องเครื่องไฟฟ้า ห้องหม้อแปลงไฟฟ้า ที่จอดรถอัตโนมัติ ฯลฯ รวมทั้งบริเวณบันไดที่ใช้หนีไฟหลักและลิฟต์ดับเพลิง รวมไปถึงทำการติดตั้งเครื่องปรับอากาศบริเวณห้องพักอาศัย ห้องสำนักงานนิติบุคคล และพื้นที่ทำงานส่วนรวม เป็นต้น โดยปัจจุบันระบบดังกล่าวมีการทำงานอย่างมีประสิทธิภาพและมีการตรวจสอบ/บำรุงรักษาเป็นประจำ โดยรวมผลการดำเนินการจริงเป็นไปตามผลที่ได้จากการวิเคราะห์ผลกระทบสิ่งแวดล้อม แสดงดังภาพที่ 1.3.9-1

การระบายอากาศด้วยวิธีทางธรรมชาติ

การระบายอากาศด้วยวิธีกล

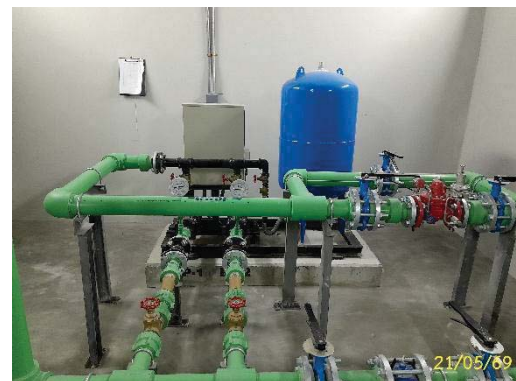
เครื่องปั้มน้ำสำหรับอุปโภค-บริโภค ชั้นดาดฟ้า

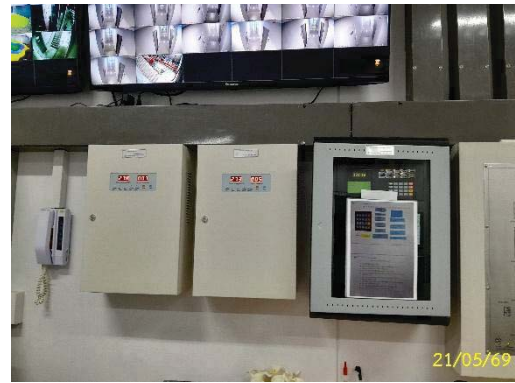
แผงควบคุมรวม (Fire Alarm Control Panel : FCP)

แผงสัญญาณแจ้งเหตุเพลิงไหม้
