## ผลการติดตามตรวจสอบ คุณภาพสิ่งแวดล้อม

ผลการตรวจสอบการปฏิบัติตามมาตรการติดตามตรวจสอบคุณภาพสิ่งแวดล้อม ตามที่ระบุไว้ในหนังสือแจ้งผลการพิจารณารายงานการวิเคราะห์ผลกระทบสิ่งแวดล้อมสำหรับต่ออายุประทานบัตรที่ 23260/14812 โครงการเหมืองแร่ชนิดแร่ยิปซัมและแอนไฮไดรต์ ของบริษัท แร่สัมพันธ์ จำกัด ตั้งอยู่ที่ตำบลเขานินันท์ อำเภอเวียงสระ จังหวัดสุราษฎร์ธานี โดยให้ผู้ถือประทานบัตรปฏิบัติตามมาตรการป้องกันและแก้ไขผลกระทบสิ่งแวดล้อมที่กำหนดไว้ในเงื่อนไขขออนุญาตการวิเคราะห์ผลกระทบสิ่งแวดล้อม ตามหนังสือที่ วว 0804/4927 ลงวันที่ 19 กรกฎาคม 2536 และมาตรการป้องกันและแก้ไขผลกระทบสิ่งแวดล้อมที่กำหนดเพิ่มเติมให้สอดคล้องกับแผนการทำเหมือง และสภาพแวดล้อมของพื้นที่ในการต่ออายุประทานบัตร ตามหนังสือที่ สฎ 0033(4)/4604 ลงวันที่ 4 ธันวาคม 2562 แสดงตำแหน่งตรวจวัดคุณภาพสิ่งแวดล้อมดังรูปที่ 3-1 รายละเอียดดังนี้

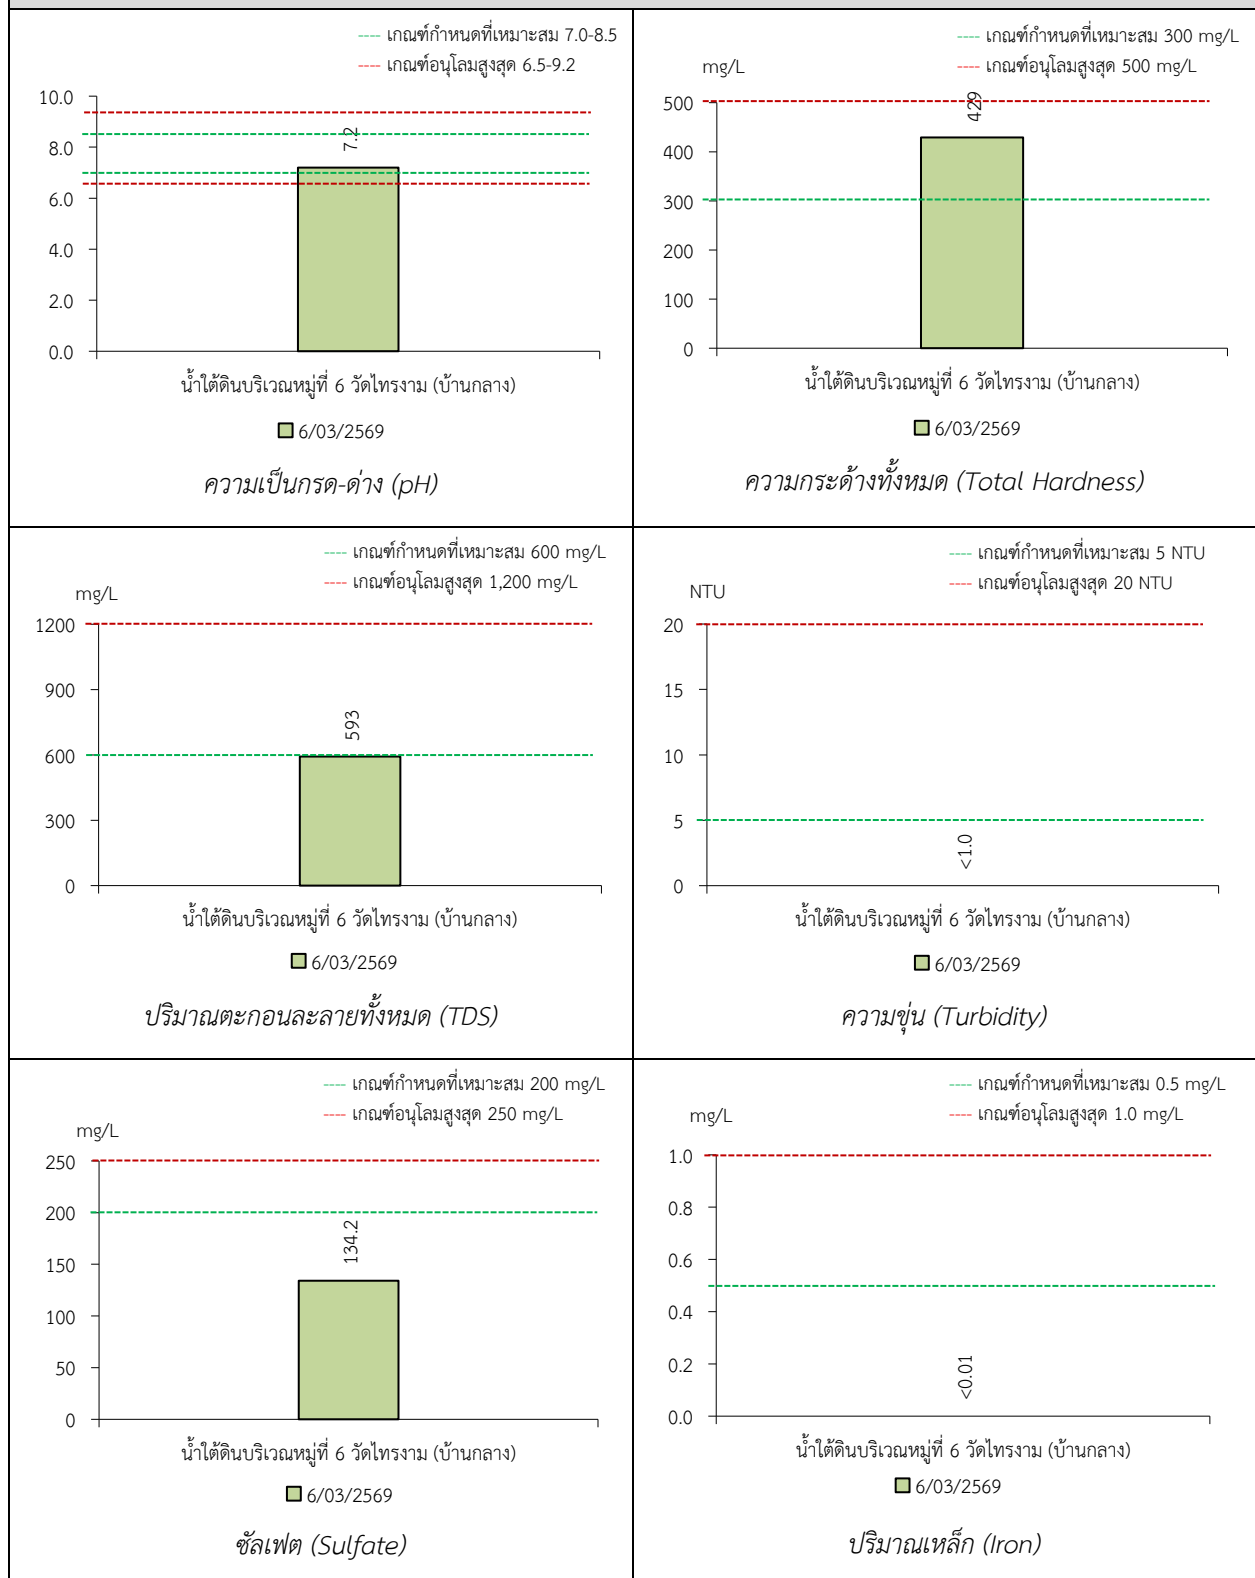
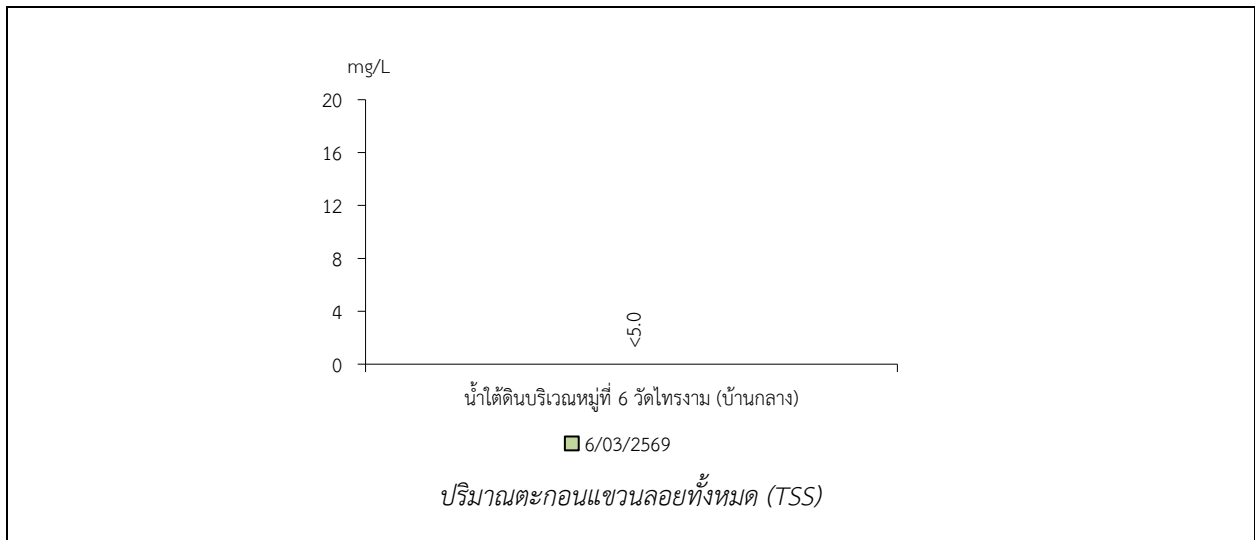
รูปที่ 3-10 กราฟแสดงผลการวิเคราะห์คุณภาพน้ำใต้ดิน เมื่อวันที่ 6 มีนาคม 2569

การวิเคราะห์คุณภาพน้ำใต้ดิน โดยดำเนินการเก็บตัวอย่างน้ำ บริเวณน้ำใต้ดินบริเวณหมู่ที่ 6 วัดไทรงาม (บ้านกลาง) เมื่อวันที่ 6 มีนาคม 2569 พบว่า ผลการวิเคราะห์มีค่าอยู่ในเกณฑ์มาตรฐานในเกณฑ์กำหนดที่เหมาะสม ตามประกาศกระทรวงทรัพยากรธรรมชาติและสิ่งแวดล้อม เรื่อง กำหนดหลักเกณฑ์และมาตรการในทางวิชาการสำหรับการป้องกันด้านสาธารณสุขและการป้องกันในเรื่องสิ่งแวดล้อมเป็นพิษ พ.ศ. 2551 ตีพิมพ์ในราชกิจจานุเบกษา เล่ม 125 ตอนพิเศษ 85 ง ลงวันที่ 21 พฤษภาคม 2551

ยกเว้น ค่าความกระด้างทั้งหมด (Total Hardness) มีค่าไม่อยู่ในเกณฑ์กำหนดที่เหมาะสมแต่อยู่ในช่วงเกณฑ์อนุโลมสูงสุด อาจเนื่องมาจากลักษณะภูมิประเทศบริเวณดังกล่าวเป็นแหล่งแร่ยิปซัมและแอนไฮไดรต์ โดยแร่ยิปซัม มีสารประกอบแคลเซียมซัลเฟตที่มีน้ำผลึก ( $\text{CaSO}_4 \cdot 2\text{H}_2\text{O}$ ) และแร่แอนไฮไดรต์ มีสารประกอบแคลเซียมซัลเฟตที่ไม่มีน้ำผลึก ( $\text{CaSO}_4$ ) เมื่อน้ำซึมผ่านชั้นหินแร่ทั้งสองชนิดนี้ แร่จะละลายและปล่อยประจุแคลเซียม ( $\text{Ca}^{2+}$ ) ลงสู่น้ำโดยตรง ซึ่งแคลเซียมไอออนมีผลต่อค่าความกระด้างของน้ำ ทั้งนี้ ค่าความกระด้างในน้ำแบ่งเป็นหลายประเภท แต่การละลายของยิปซัมและแอนไฮไดรต์จะจัดอยู่ในกลุ่มความกระด้างแบบ Non-Carbonate Hardness ซึ่งเกิดจากเกลือซัลเฟต ความกระด้างประเภทนี้ไม่สามารถตกตะกอนได้ด้วยการต้มน้ำ สำหรับน้ำใต้ดินบริเวณหมู่ที่ 6 วัดไทรงาม (บ้านกลาง) บริษัทที่ปรึกษาแนะนำให้ทางโครงการแจ้งให้ชุมชนทราบ และแนะนำให้ใช้น้ำไปใช้เพื่อการอุปโภคและการเกษตรกรรมเท่านั้น ไม่แนะนำให้นำไปใช้ในการบริโภคแต่อย่างใด อย่างไรก็ตามตลอดระยะเวลาการทำเหมืองของโครงการได้มีมาตรการเฝ้าระวังคุณภาพน้ำภายในโครงการ และควบคุมไม่ให้เกิดการระบายน้ำออกนอกพื้นที่โครงการแต่อย่างใด แสดงผลการวิเคราะห์ดังตารางที่ 3-9 และรูปที่ 3-10 หนังสือรับรองผลการวิเคราะห์ทางห้องปฏิบัติการดังกล่าวแนบ 12 เอกสารสอบเทียบเครื่องมือดังกล่าวแนบ 13 และเอกสารขึ้นทะเบียนห้องปฏิบัติการดังกล่าวแนบ 14
