รายงานผลการปฏิบัติตามมาตรการป้องกัน  
และแก้ไขผลกระทบสิ่งแวดล้อม  
และมาตรการติดตามตรวจสอบผลกระทบสิ่งแวดล้อม

โครงการอาคารชุดพักอาศัย Life @ Sukhumvit

ฉบับประจำเดือนมกราคม ถึงเดือนมิถุนายน พ.ศ. 2569

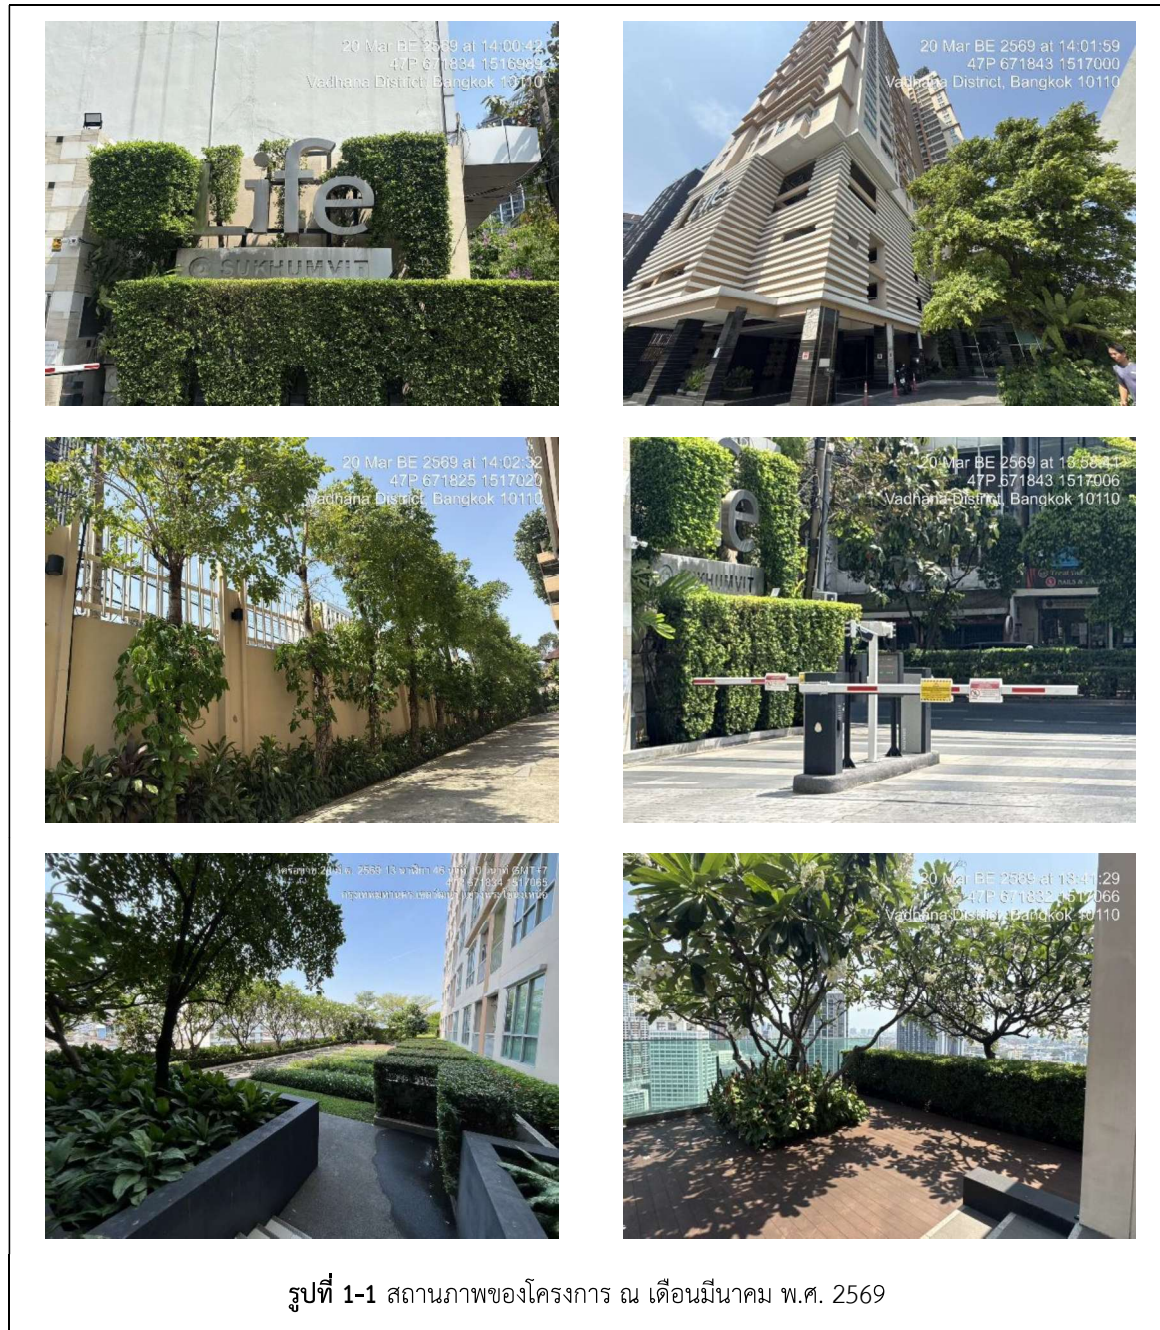
สถานภาพของโครงการ Life @ Sukhumvit (ระยะดำเนินการ) ของนิติบุคคลอาคารชุด ไลฟ์ แอด สุขุมวิท ณ เดือนมีนาคม พ.ศ. 2569 แสดงดังภาพโครงการปัจจุบัน รูปที่ 1-1

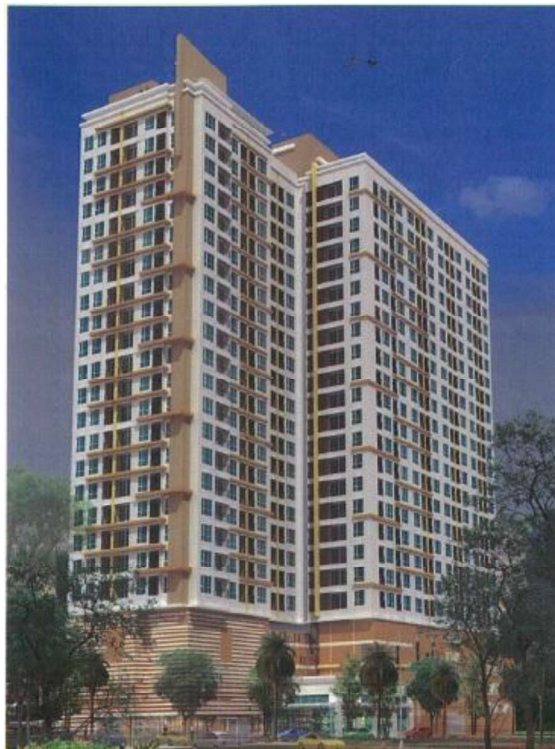
รูปที่ 2-2 แบบจำลองอาคารโครงการ

โครงการส่วนขยายได้รับการออกแบบเป็นอาคารคอนกรีตเสริมเหล็ก จำนวน 1 หลัง สูง 26 ชั้น มีจำนวนห้องชุดพักอาศัยรวม 540 ห้อง (รูปที่ 2.2) มีความสูงวัดจากระดับพื้นชั้นล่างถึงระดับส่วนที่สูงที่สุดของอาคารประมาณ 93.05 เมตร มีระยะถอยร่นจากแนวเขตที่ดิน 6.00-19.41 เมตร โดยที่บริเวณชั้น Ground ใช้ประโยชน์เป็นที่วางระบบสาธารณูปโภค เช่น ถังเก็บน้ำ บ่อลิฟท์ โถงบันได ห้องเครื่องปั๊ม ที่จอดรถจำนวน 10 คัน คิดเป็นพื้นที่ใช้สอยรวมประมาณ 212.10 ตรม. ชั้นที่ 1 ใช้ประโยชน์เป็นพื้นที่โถงพักคอย ห้องช่าง ห้องประปา ห้องไฟฟ้า ห้อง รปภ. และที่จอดรถจำนวน 55 คัน อีกทั้ง พื้นที่ให้บริการส่วนกลาง เช่น พื้นที่รับส่งของ ห้องรับส่งจดหมาย คิดเป็นพื้นที่ใช้สอยรวมประมาณ 2,020 ตรม. ชั้นที่ 2 ใช้ประโยชน์เป็นห้องประปา ห้องไฟฟ้า ห้องเครื่อง และที่จอดรถจำนวน 52 คัน คิดเป็นพื้นที่ใช้สอยรวมประมาณ 1,637.95 ตรม. ชั้นที่ 3 ถึง ชั้นที่ 4 ใช้ประโยชน์เป็นห้องประปา ห้องไฟฟ้า ห้องเครื่อง และจอดรถจำนวนชั้นละ 52 คัน รวมที่จอดรถ จำนวน 104 คัน คิดเป็นพื้นที่ใช้สอยรวมชั้นละ 1,747.65 ตรม. รวมเป็นพื้นที่ทั้งหมด 3,495.3 ตรม. ชั้นที่ 5 ใช้ประโยชน์เป็นที่จอดรถจำนวน 16 คัน คิดเป็นพื้นที่ใช้สอยรวมประมาณ 413.90 ตรม. ชั้นที่ 6 ใช้ประโยชน์เป็นพื้นที่พักอาศัย จำนวน 27 ห้อง คิดเป็นพื้นที่ใช้สอย 1,345.60 ตรม. ชั้นที่ 7 ถึง ชั้นที่ 25 ใช้ประโยชน์เป็นห้องไฟฟ้า และพื้นที่พักอาศัย ชั้นละ 27 ห้อง คิดเป็นพื้นที่ใช้สอยชั้นละ 1,306.60 ตรม. รวมพื้นที่ใช้สอยทั้งหมดเท่ากับ 24,825.40 ตรม. ชั้นที่ 26 ใช้ประโยชน์เป็นห้องไฟฟ้า พื้นที่หนีไฟทางอากาศ และพื้นที่ให้บริการส่วนกลาง เช่น ห้องซาวน่า สระว่ายน้ำ เป็นต้น คิดเป็นพื้นที่ใช้สอย 350 ตรม. (ไม่รวมพื้นที่ดาดฟ้า 227.10 ตรม.) ทั้งนี้ คิดเป็นพื้นที่ใช้สอยรวมของตัวอาคารประมาณ 28,342.40 ตารางเมตร

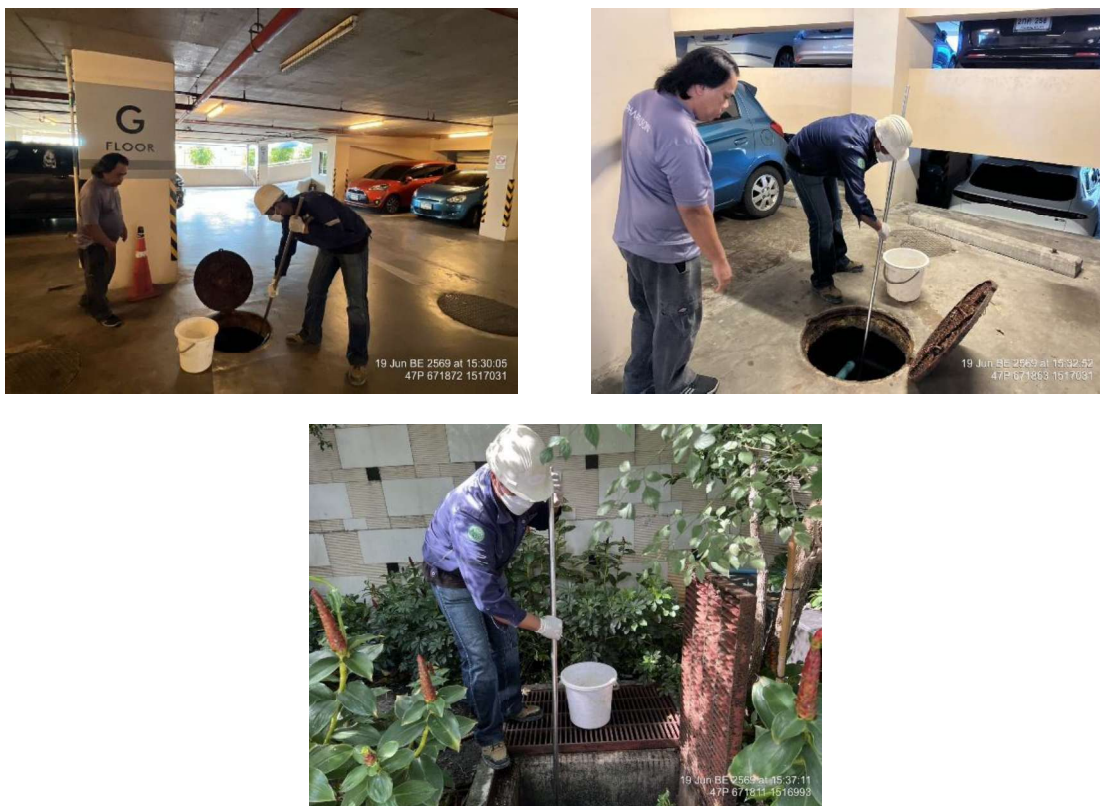
รูปที่ 4.1-1 การเก็บตัวอย่างคุณภาพน้ำทิ้งของโครงการ

ดำเนินการตรวจวัดคุณภาพน้ำทิ้ง (Waste Water Quality) ของโครงการอาคารชุดพักอาศัย Life @ Sukhumvit (ระยะดำเนินการ) นิติบุคคลอาคารชุด Life @ Sukhumvit จะดำเนินการตรวจวัดคุณภาพน้ำทิ้ง 3 จุด ได้แก่ 1) จุดรวบรวมน้ำเสียเข้าระบบบำบัดน้ำเสีย 2) จุดระบายน้ำออกจากระบบบำบัดน้ำเสีย และ 3) บ่อพักน้ำสุดท้ายของระบบระบายน้ำของโครงการก่อนระบายลงสู่ระบบระบายน้ำสาธารณะ โดยดำเนินการตรวจวัด 1 เดือน/ครั้ง รายละเอียดผลการตรวจวัดแสดง ดังตารางที่ 4-3 ถึง ตารางที่ 4-5 และกราฟผลการตรวจวัดคุณภาพน้ำ แสดงดังรูปที่ 4.1-1 ถึง รูปที่ 4.1-6

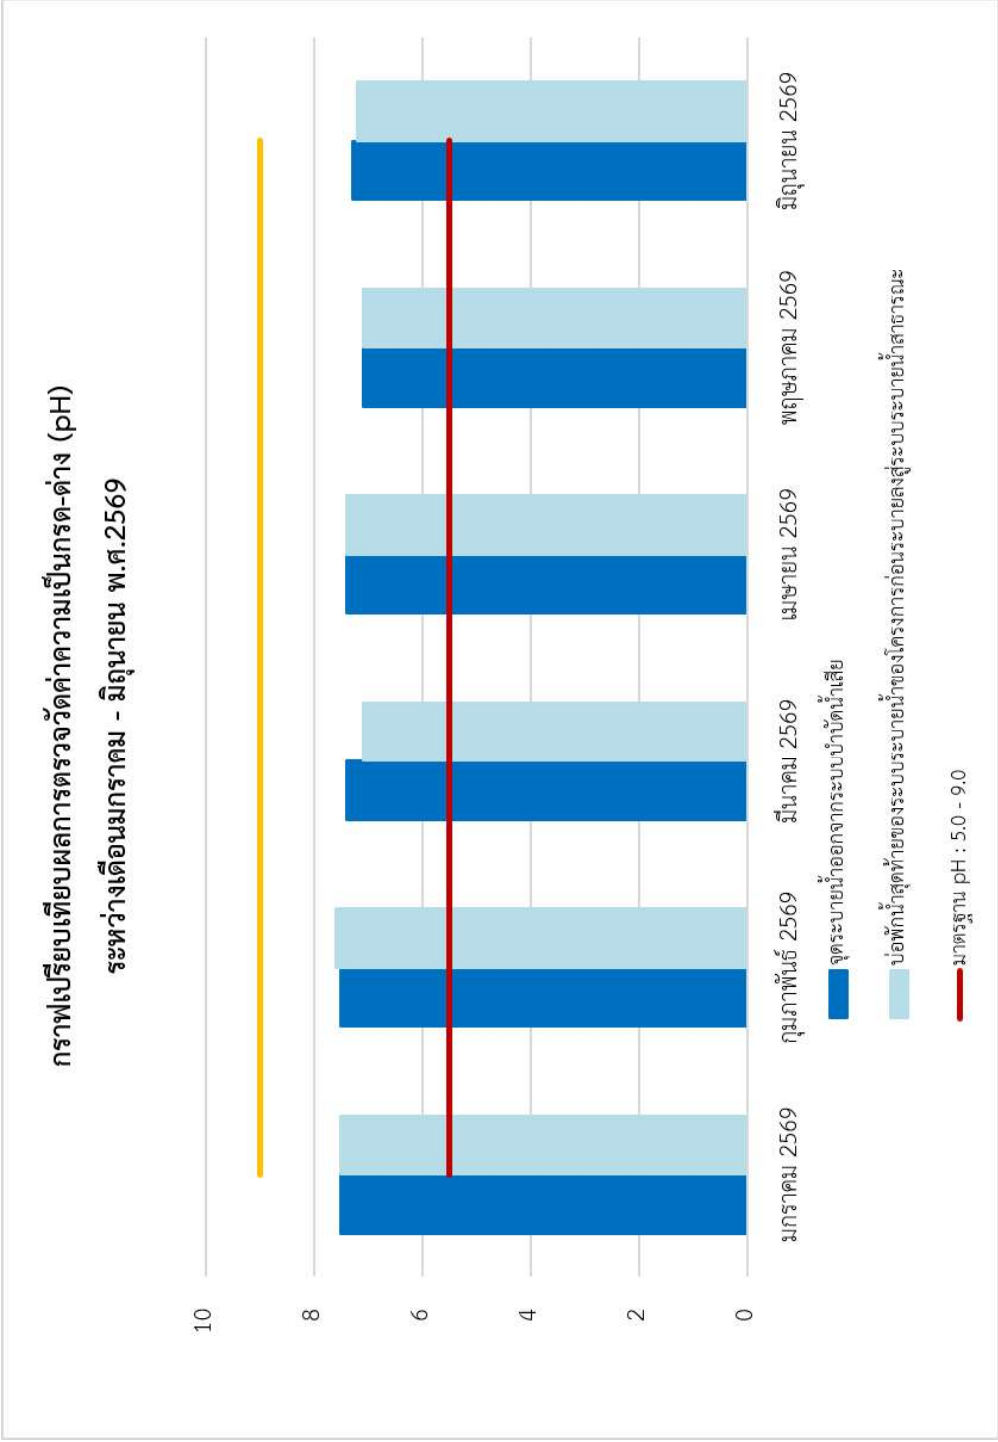
รูปที่ 4.1-2 กราฟเปรียบเทียบผลการตรวจวัดค่าความเป็นกรด-ด่าง (pH)  
ระหว่างเดือนมกราคม ถึงเดือนมิถุนายน พ.ศ. 2569

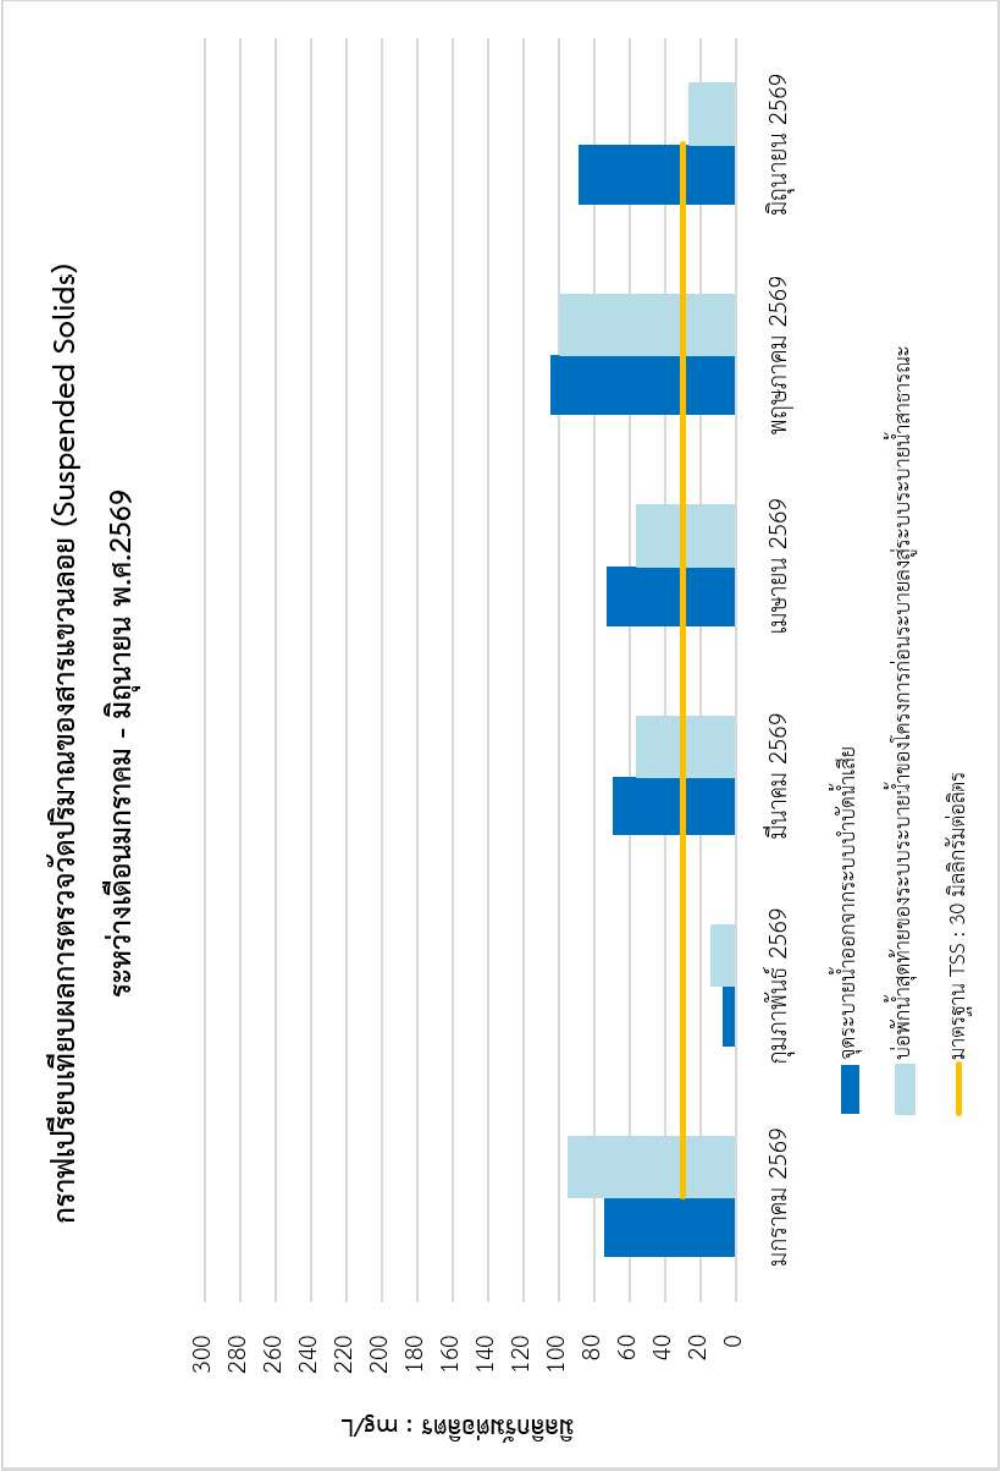
รูปที่ 4.1-3 กราฟเปรียบเทียบผลการตรวจวัดปริมาณสารแขวนลอย (TSS)

ระหว่างเดือนมกราคม ถึงเดือนมิถุนายน พ.ศ. 2569

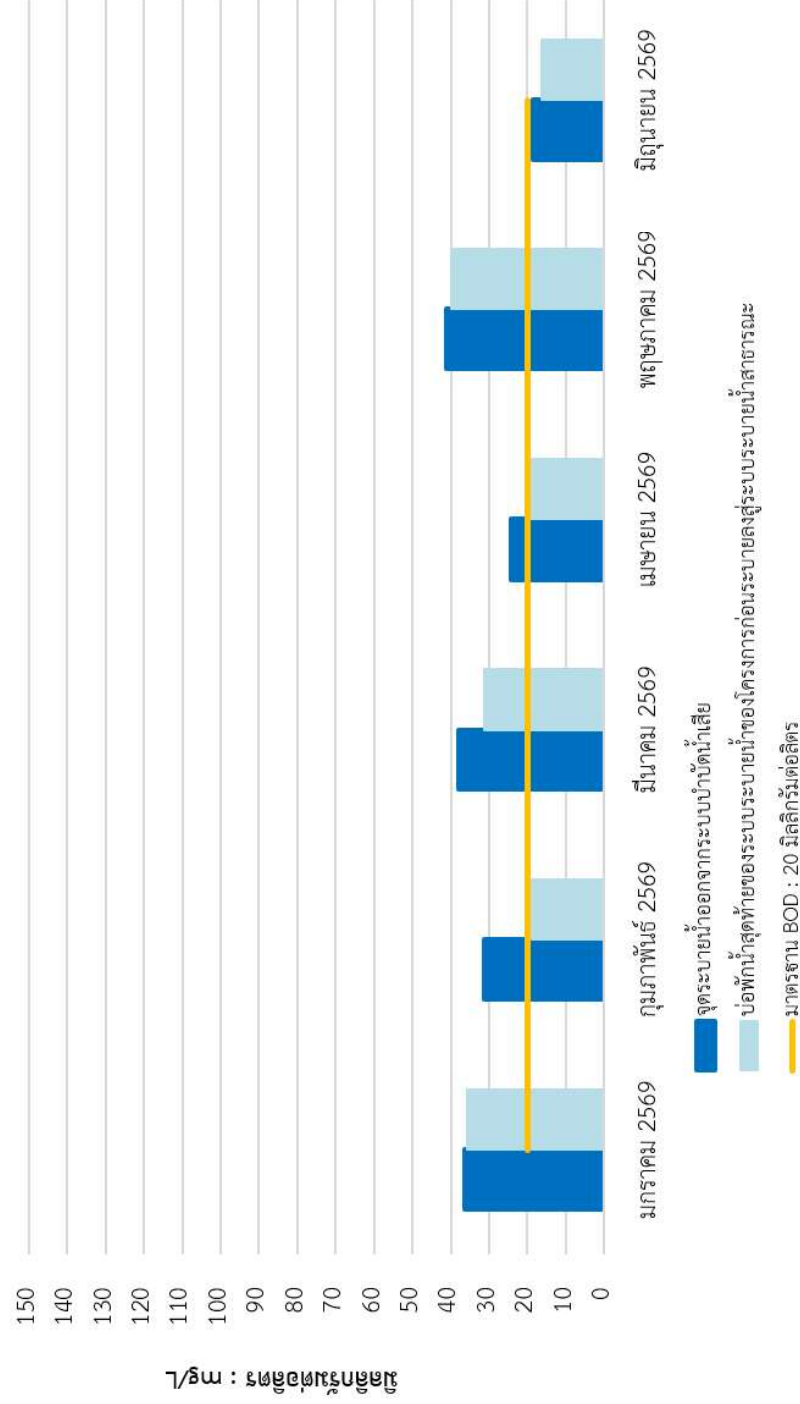
รูปที่ 4.1-4 กราฟเปรียบเทียบผลการตรวจวัดปริมาณบีโอดี (BOD)

ระหว่างเดือนมกราคม ถึงเดือนมิถุนายน พ.ศ. 2569

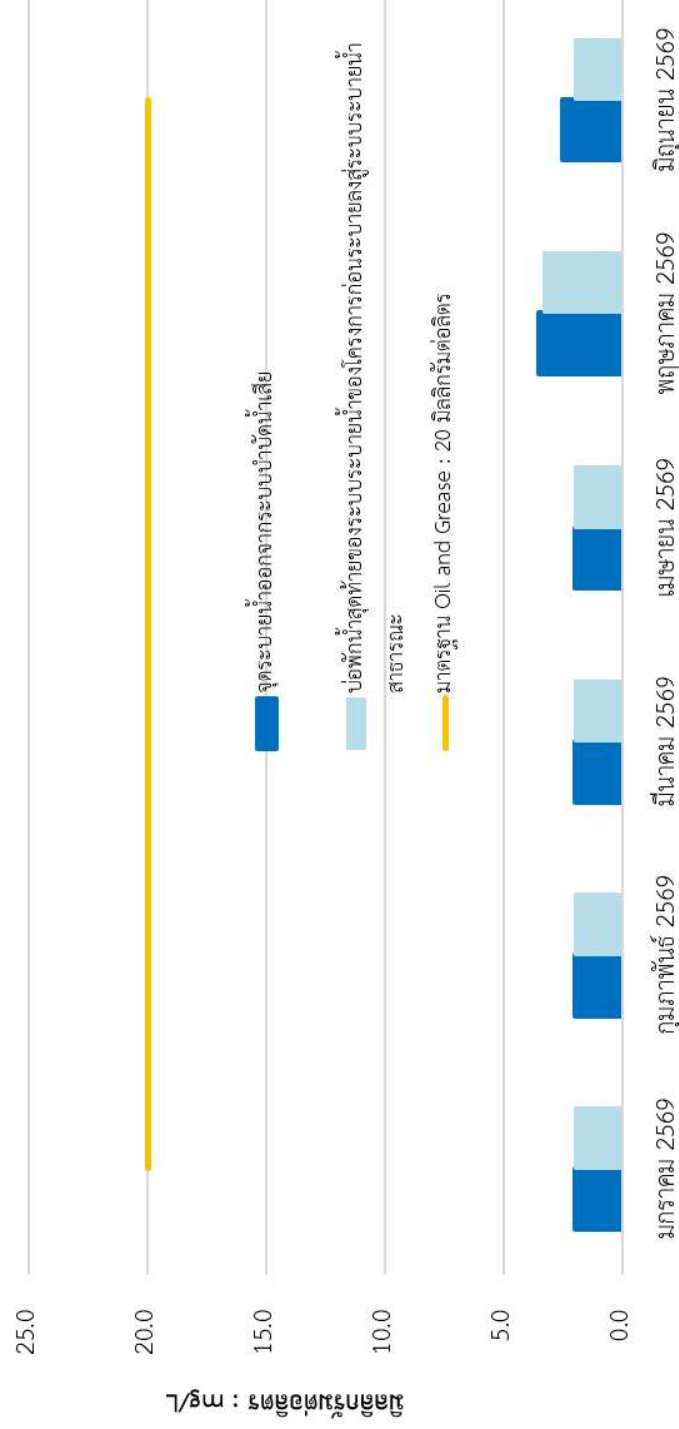
รูปที่ 4.1-5 กราฟเปรียบเทียบผลการตรวจวัดปริมาณไขมันและน้ำมัน

ระหว่างเดือนมกราคม ถึงเดือนมิถุนายน พ.ศ. 2569

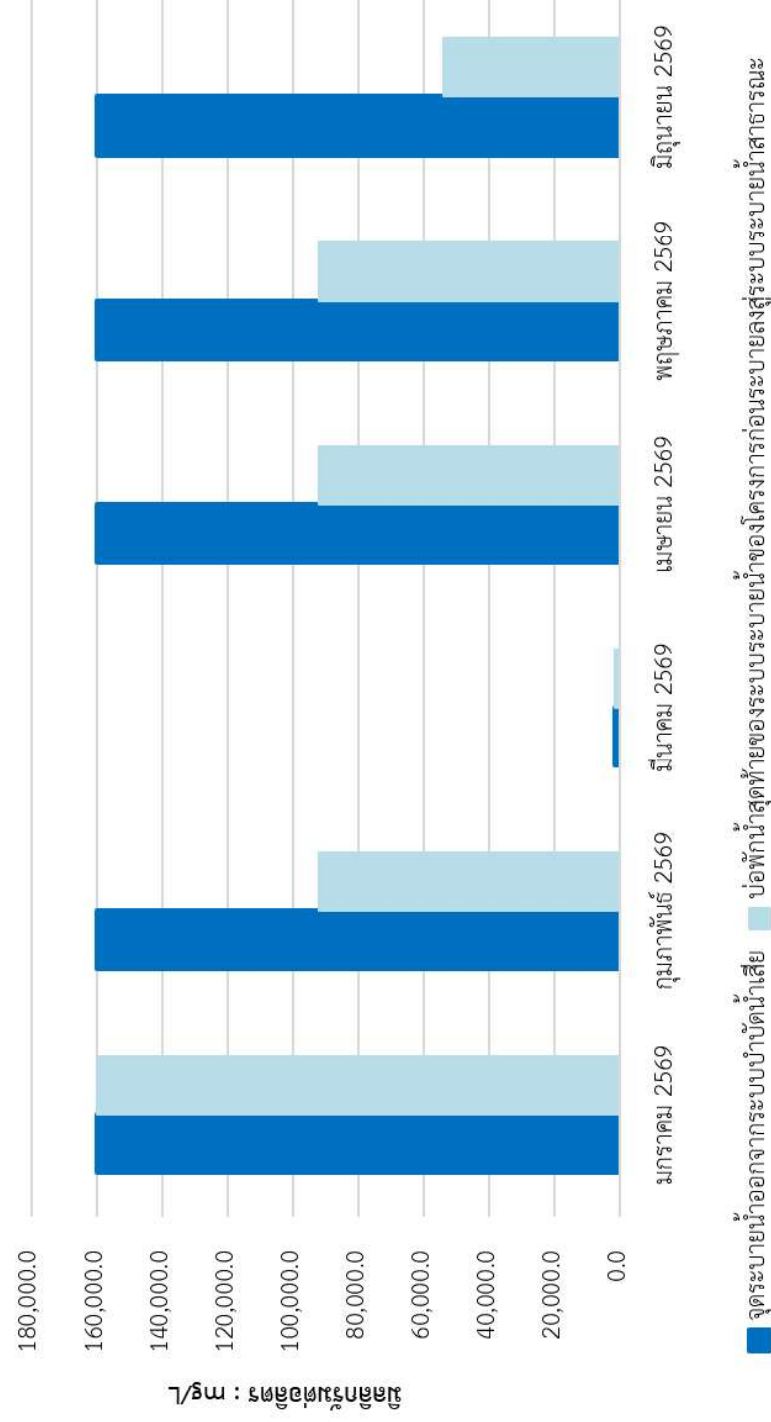
รูปที่ 4.1-6 กราฟเปรียบเทียบผลการตรวจวัดปริมาณแบคทีเรียกลุ่มฟีคอล โคลิฟอร์ม (FCB)

ระหว่างเดือนมกราคม ถึงเดือนมิถุนายน พ.ศ. 2569

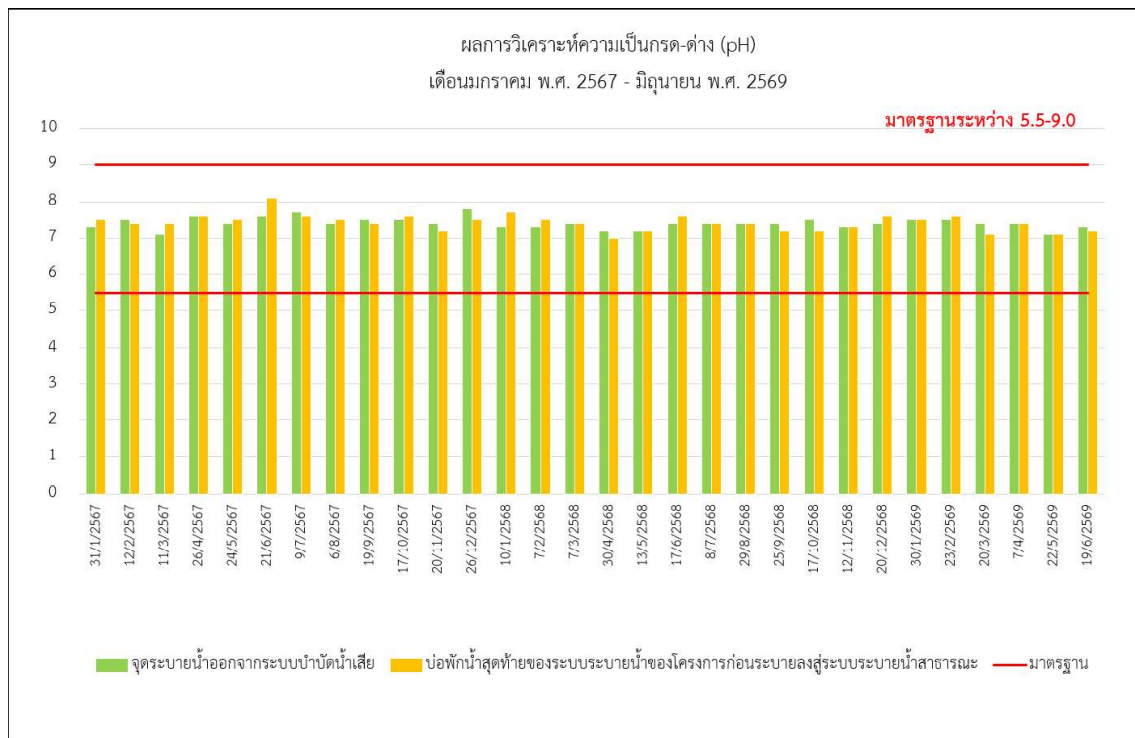
รูปที่ 4.2.1 กราฟเปรียบเทียบผลการตรวจวัดค่าความเป็นกรด-ด่าง (pH)

ระหว่างเดือนมกราคม พ.ศ. 2567 ถึงเดือนมิถุนายน พ.ศ. 2569

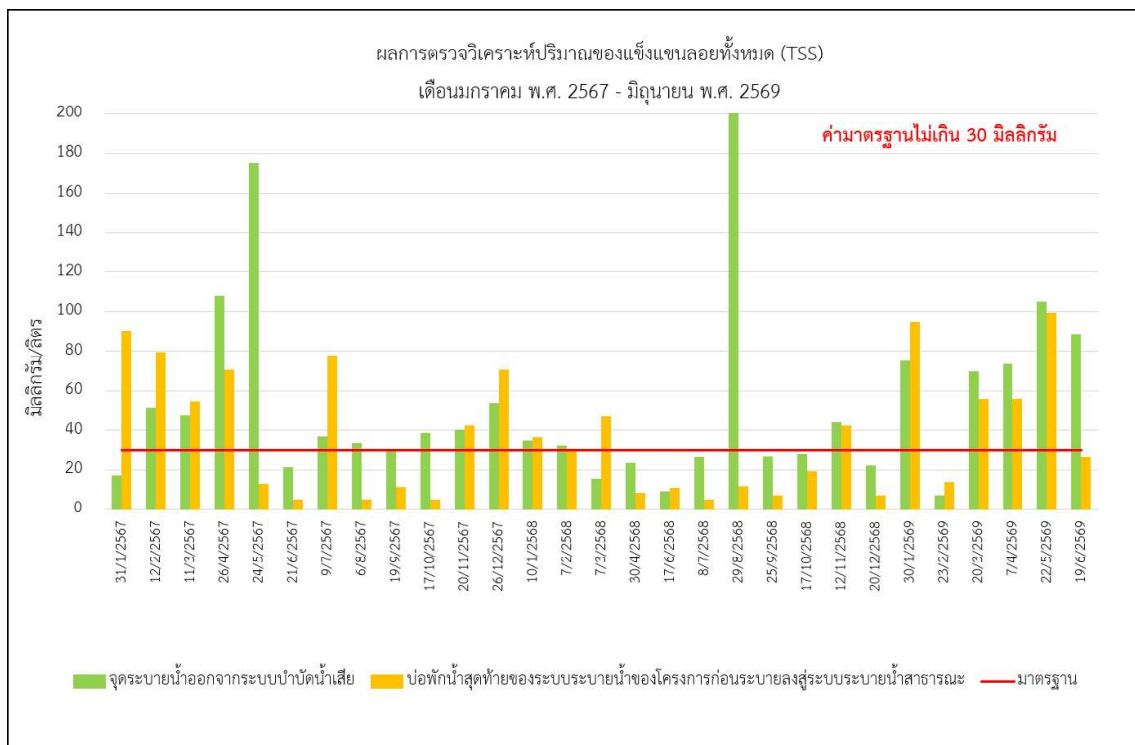
รูปที่ 4.2.2 กราฟเปรียบเทียบผลการตรวจวัดปริมาณของสารแขวนลอย (Suspended Solids)

ระหว่างเดือนมกราคม พ.ศ. 2567 ถึงเดือนมิถุนายน พ.ศ. 2569

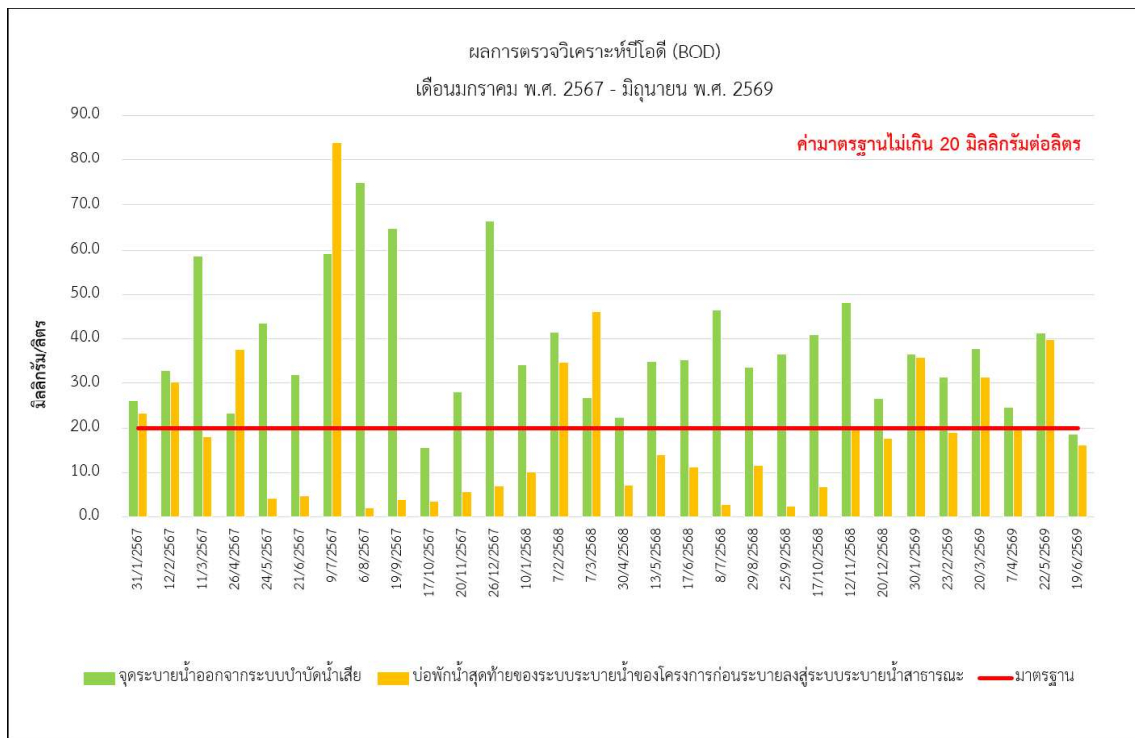
รูปที่ 4.2.3 กราฟเปรียบเทียบผลการตรวจวัดปริมาณบีโอดี (Biochemical Oxygen Demand)

ระหว่างเดือนมกราคม พ.ศ. 2567 ถึงเดือนมิถุนายน พ.ศ. 2569

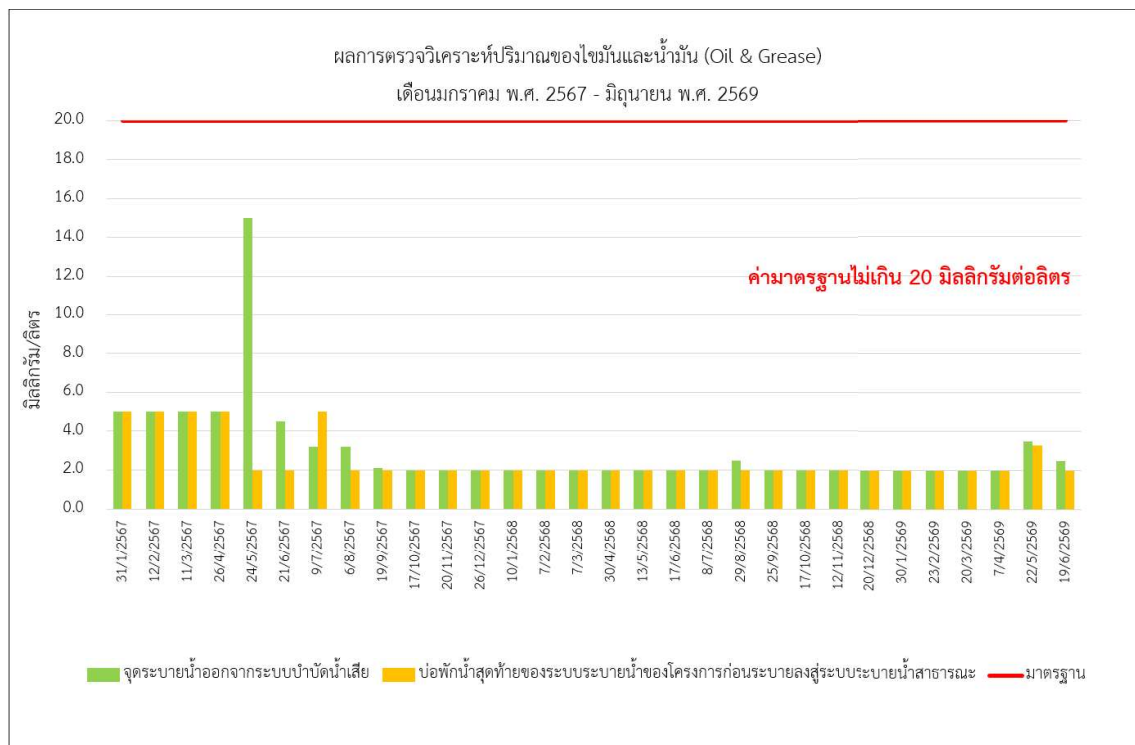
รูปที่ 4.2.4 กราฟเปรียบเทียบผลการตรวจวัดปริมาณไขมันและน้ำมัน (Oil and Grease)

ระหว่างเดือนมกราคม พ.ศ. 2567 ถึงเดือนมิถุนายน พ.ศ. 2569

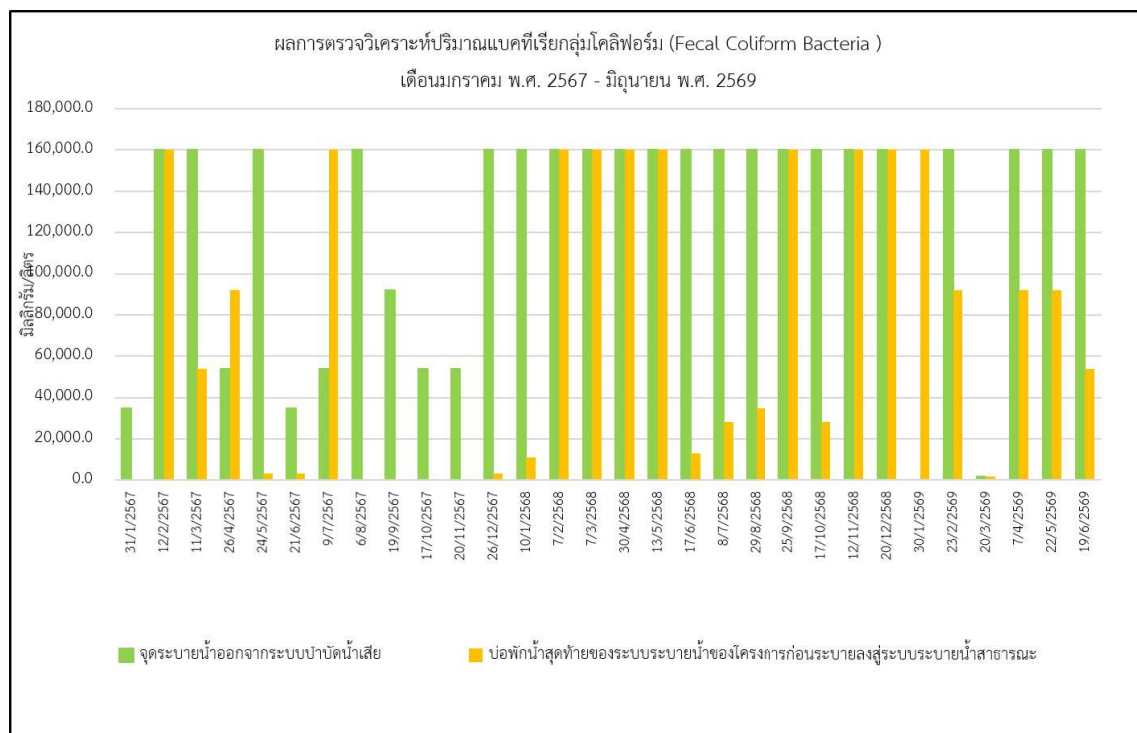
รูปที่ 4.2.5 กราฟเปรียบเทียบผลการตรวจวัดปริมาณแบคทีเรียกลุ่มโคลิฟอร์ม(Fecal Coliform Bacteria )

ระหว่างเดือนมกราคม พ.ศ. 2567 ถึงเดือนมิถุนายน พ.ศ. 2569
