## บทที่ 3

## ผลการติดตามตรวจสอบคุณภาพสิ่งแวดล้อม

บริษัท ซี.อี.เอ็ม เทคโนโลยี (ไทยแลนด์) จำกัด ได้ทำการสรุปผลการติดตามตรวจสอบคุณภาพสิ่งแวดล้อมของ โครงการ ฟิล พหล 34 (ระยะดำเนินการ) ประจำปีเดือนมกราคม-มิถุนายน 2569 ตามที่ได้เสนอในรายงานการวิเคราะห์ผลกระทบสิ่งแวดล้อม ตามมาตรการป้องกันและแก้ไขผลกระทบสิ่งแวดล้อม และมาตรการติดตามตรวจสอบผลกระทบสิ่งแวดล้อมที่คณะกรรมการผู้ชำนาญการพิจารณารายงานการวิเคราะห์ผลกระทบสิ่งแวดล้อมด้านโครงการโครงสร้างพื้นฐานและอื่น ๆ เป็นผู้พิจารณาให้ความเห็นชอบซึ่งครอบคลุมปัจจัยทางสิ่งแวดล้อมที่สำคัญคือ

การติดตามตรวจสอบคุณภาพสิ่งแวดล้อมของโครงการ ฟิล พหล 34 (ระยะดำเนินการ) นิติบุคคลอาคารชุด โครงการ ฟิล พหล 34 ประจำปีเดือนมกราคม-มิถุนายน 2569 รายละเอียดแสดงดังตารางที่ 3.1

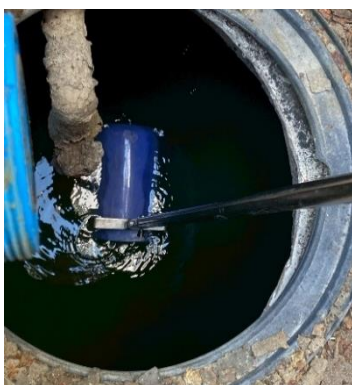
รูปที่ 3.2 จุกระบายน้ำออกจากระบบบำบัดน้ำเสีย  
บริเวณระบบบำบัดน้ำเสีย อาคาร C

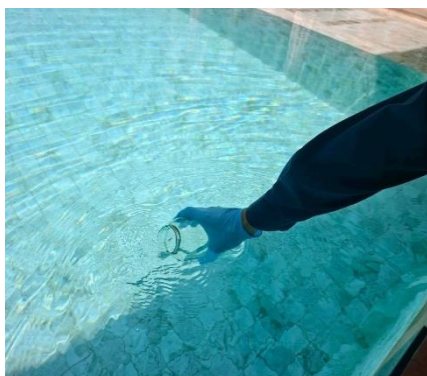
### จุดที่ 3 คุณภาพน้ำในสระว่ายน้ำ บริเวณส่วนลึก

รูปที่ 3.19 แสดงการเก็บตัวอย่างคุณภาพน้ำสระว่ายนํ้า

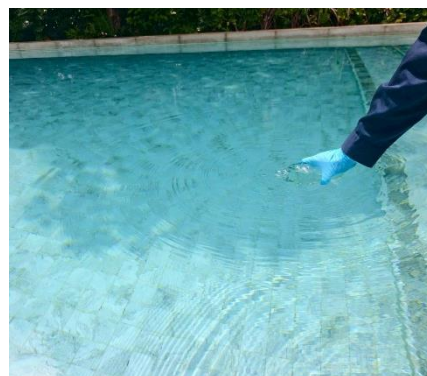
จุดที่ 4 คุณภาพน้ำในสระว่ายน้ำ บริเวณส่วนต้น
