ผลการติดตามตรวจสอบคุณภาพสิ่งแวดล้อม

#### ผลการติดตามตรวจสอบคุณภาพสิ่งแวดล้อม

บริษัท ซี.อี.เอ็ม เทคโนโลยี (ไทยแลนด์) จำกัด ได้ทำการสรุปผลการติดตามตรวจสอบคุณภาพสิ่งแวดล้อมโครงการ CLUB ROYAL C และ CLUB ROYAL D (ระยะดำเนินการ) ประจำปีเดือนมกราคม-มิถุนายน 2569 ตามที่ได้เสนอในรายงานการวิเคราะห์ผลกระทบสิ่งแวดล้อม ตามมาตรการป้องกันและแก้ไขผลกระทบสิ่งแวดล้อม และมาตรการติดตามตรวจสอบผลกระทบสิ่งแวดล้อมที่คณะกรรมการผู้ชำนาญการพิจารณารายงานการวิเคราะห์ผลกระทบสิ่งแวดล้อมด้านโครงการโครงสร้างพื้นฐานและอื่น ๆ เป็นผู้พิจารณาให้ความเห็นชอบซึ่งครอบคลุมปัจจัยทางสิ่งแวดล้อม ที่สำคัญคือ

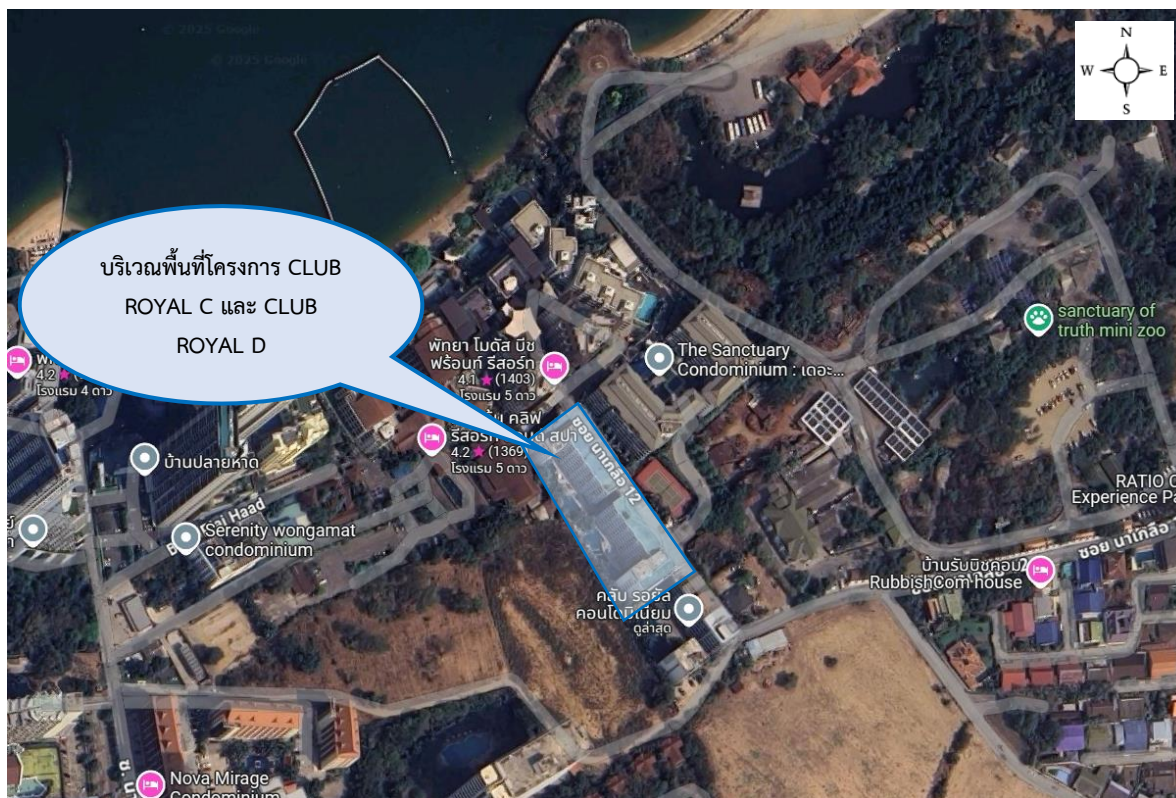
รูปที่ 3.1 แผนที่แสดงจุดเก็บตัวอย่างน้ำทิ้ง

โดยมีแผนที่แสดงจุดเก็บตัวอย่างน้ำแสดงดังรูปที่ 3.1 รูปภาพแสดงการเก็บตัวอย่างคุณภาพน้ำทั้งก่อนเข้าระบบบำบัด แสดงดังรูปที่ 3.2 รูปภาพแสดงการเก็บตัวอย่างคุณภาพน้ำทิ้งหลังการบำบัด แสดงดังรูปที่ 3.3

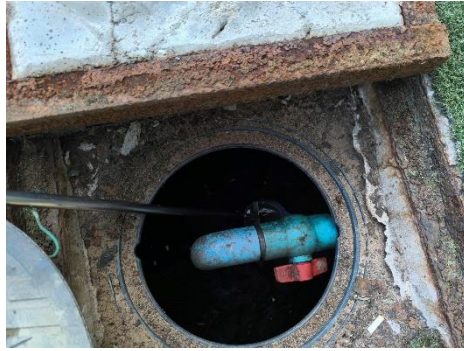
จุดที่ 1 บริเวณถังปรับสมดุลของระบบบำบัดน้ำเสีย สำหรับอาคารชุดพักอาศัย อาคาร C

รูปที่ 3.2 การเก็บตัวอย่างคุณภาพน้ำทั้งก่อนเข้าระบบบำบัด

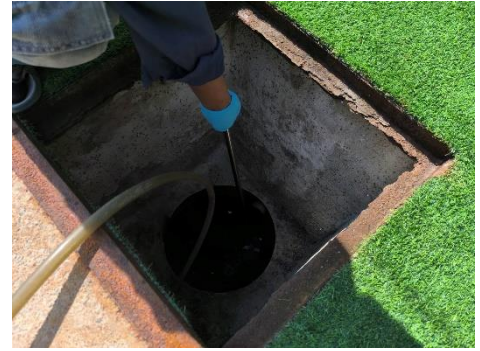
จุดที่ 2 บริเวณถังปรับสมดุลของระบบบำบัดน้ำเสีย สำหรับอาคารชุดพักอาศัย อาคาร D

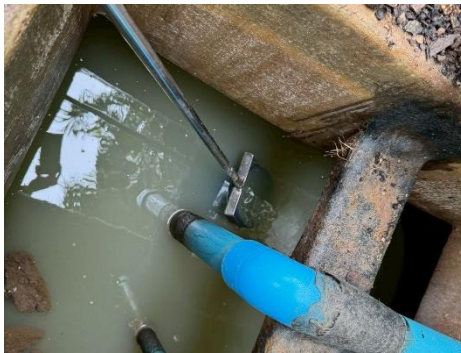
จุดที่ 1 บริเวณถังเก็บน้ำใสของระบบบำบัดน้ำเสียสำเร็จรูป สำหรับอาคารชุดพักอาศัย อาคาร C

รูปที่ 3.3 การเก็บตัวอย่างคุณภาพน้ำทั้งหลังการบำบัด

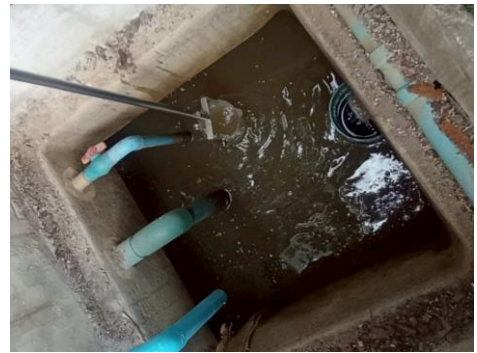
จุดที่ 2 บริเวณถังเก็บน้ำใสของระบบบำบัดน้ำเสียสำเร็จรูป สำหรับอาคารชุดพักอาศัย อาคาร D

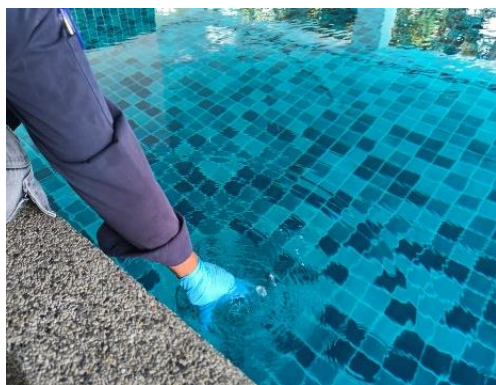
จุดที่ 1 คุณภาพน้ำสระว่ายน้ำ บริเวณส่วนลึก อาคาร C

รูปที่ 3.33 จุดเก็บตัวอย่างคุณภาพน้ำสระว่ายน้ำ

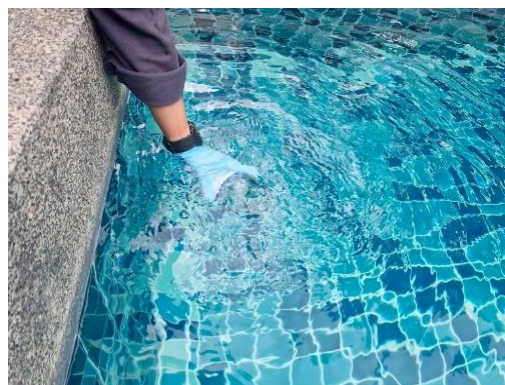
จุดที่ 2 คุณภาพน้ำสระว่ายน้ำ บริเวณส่วนลึก อาคาร D
