รายงานผลการปฏิบัติตามมาตรการป้องกันและแก้ไขผลกระทบสิ่งแวดล้อม  
และมาตรการติดตามตรวจสอบผลกระทบสิ่งแวดล้อม

โครงการ โรงแรม โจนเอดจ์ ภูเก็ต กระรน (ชื่อเดิม) โครงการ โรงแรม เค วัน โฮเทล  
บริษัท เค วัน (ไทยแลนด์) จำกัด  
ตั้งอยู่เลขที่ 558/4 ถนนปฎัก ตำบลกระรน อำเภอเมือง จังหวัดภูเก็ต 83100  
ประจำปีเดือนมกราคม-มิถุนายน 2569

จัดทำโดย บริษัท เช่าเทิร์นไทยคอนสตรัคติ้ง จำกัด

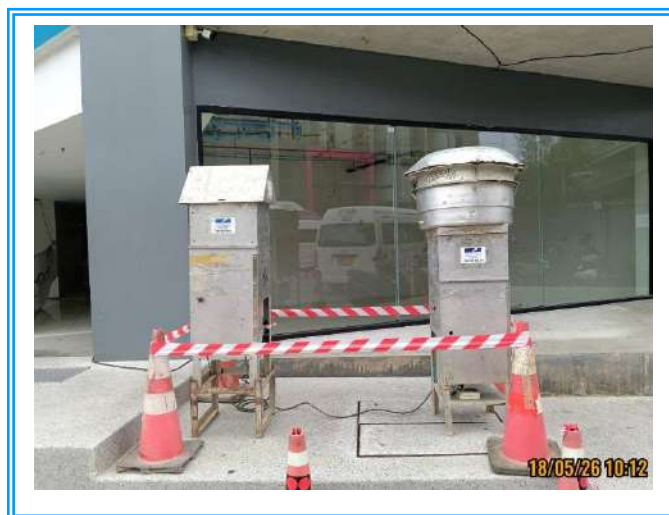
รูปภาพแสดงการตรวจวัดคุณภาพอากาศในบรรยากาศโดยทั่วไป  
โครงการ JonoX Phuket Karon Hotel (โรงแรม เค วันโฮเทล)  
บริเวณพื้นที่โครงการ  
ตรวจวัดระหว่างวันที่ 18-19 พฤษภาคม 2569
