รายงานผลการปฏิบัติตามมาตรการป้องกันและแก้ไขผลกระทบสิ่งแวดล้อม  
และมาตรการติดตามตรวจสอบผลกระทบสิ่งแวดล้อม  
(ระยะดำเนินการ)  
ระหว่างเดือน มกราคม ถึง มิถุนายน พ.ศ. 2569

### โครงการ CONNER RATCHATHEWI

เจ้าของโครงการ นิติบุคคลอาคารชุด คอนเนอร์ ราชเทวี  
ที่ตั้ง 288 ถนนเพชรบุรี แขวงถนนเพชรบุรี เขตราชเทวี กรุงเทพมหานคร  
โทรศัพท์ 02-215-4888, 099-986-7244

กรกฎาคม 2569

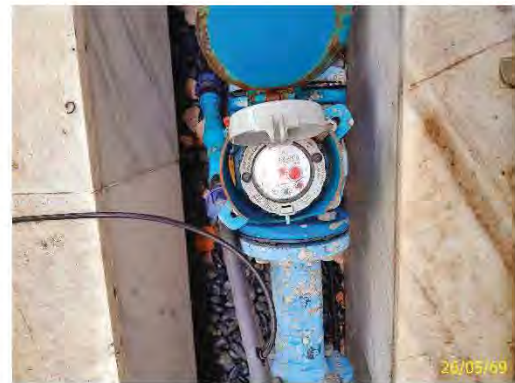
ภาพที่ 1.3.3-1 ระบบน้ำใช้

นอกจากนี้โครงการได้มีการออกแบบให้ถังเก็บน้ำใช้ มีฝาเปิด-ปิด จำนวน 2 ฝา/ถัง ทำด้วยสแตนเลส พร้อมบันไดสแตนเลส สำหรับการบำรุงรักษาและทำความสะอาดและเพื่อเป็นการป้องกันการรั่วซึมและปนเปื้อนโดยจะมีการทำความสะอาดถังเก็บน้ำใช้ปีละ 1 ครั้ง ในปี พ.ศ. 2569 ยังไม่ได้มีการดำเนินการล้างถังสำรองน้ำใช้เนื่องจากยังไม่ถึงช่วงกำหนดระยะเวลาในการล้างถังสำรองน้ำใช้ แต่ทั้งนี้ทางโครงการได้มีการล้างครั้งสุดท้ายเมื่อวันที่ 22 ตุลาคม พ.ศ. 2568 และ วันที่ 13 พฤศจิกายน พ.ศ. 2568 แสดงดังภาพที่ 1.3.3-1

มิเตอร์น้ำประปาหน้าโครงการ

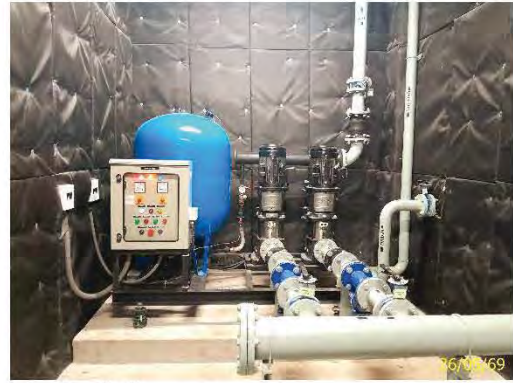
ถังสำรองน้ำชั้นดาดฟ้า พร้อมเครื่องปั้มน้ำชั้นดาดฟ้า

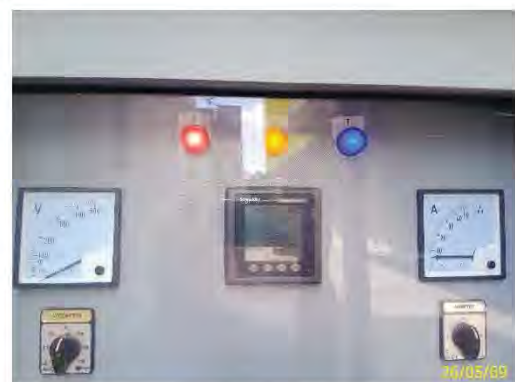
ตู้ควบคุมระบบบำบัดน้ำเสีย

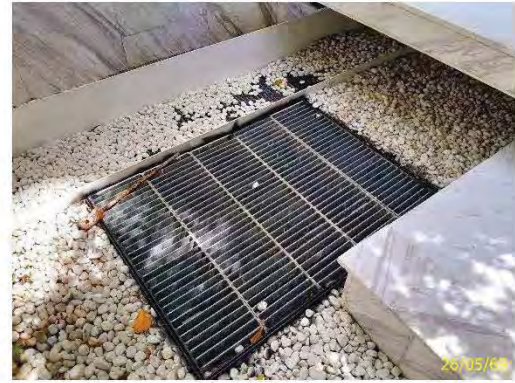
บ่อดักขยะ

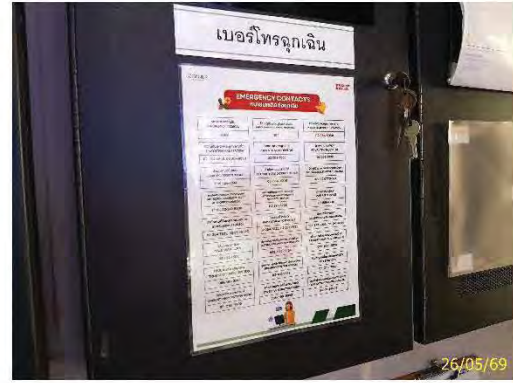
ปัจจุบัน พบว่าโครงการมีระบบป้องกันอัคคีภัย ที่ประกอบไปด้วยแผงควบคุมระบบเตือนเพลิงไหม้ ถังดับเพลิงแบบมือถือ อุปกรณ์ตรวจจับควัน อุปกรณ์ตรวจจับความร้อน เครื่องแจ้งเหตุโดยไซมอดิง กริ่งสัญญาณเตือนภัย ตู้เก็บสายฉีดน้ำดับเพลิงพร้อมอุปกรณ์ การสำรองน้ำดับเพลิง หัวรับน้ำดับเพลิง ป้ายบอกทางหนีไฟ ป้ายบอกตำแหน่งจุดที่อยู่ ป้ายบอกขึ้น บันไดหนีไฟ และจุดรวมพล ซึ่งระบบดังกล่าว โครงการได้ออกแบบและก่อสร้างตามแบบที่ระบุในรายงานการวิเคราะห์ผลกระทบสิ่งแวดล้อมทุกประการ ซึ่งครอบคลุมกฎหมายที่เกี่ยวข้อง โดยปัจจุบันระบบดังกล่าวมีการทำงานอย่างมีประสิทธิภาพและมีการตรวจสอบ/บำรุงรักษาเป็นประจำ โดยสรุปผลการดำเนินการส่วนใหญ่เป็นจริงตามที่ได้ระบุในรายงานการประเมินผลกระทบสิ่งแวดล้อม ดังภาพที่ 1.3.8-1

แผงควบคุมระบบแจ้งเหตุอัคคีภัย (FCP)

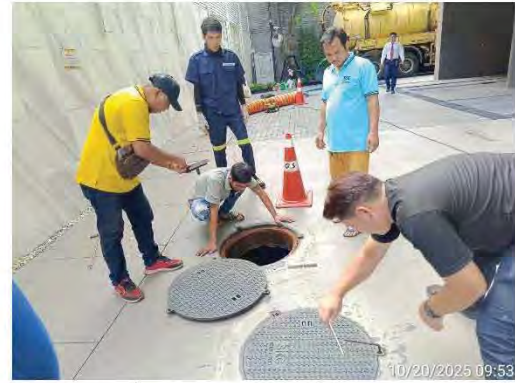
ภาพที่ 2.2-6 (ต่อ) ระบบการจัดการน้ำเสีย และสิ่งปฏิกูล

สูบลบคอนกรีตและกากไขมันระบบบำบัดน้ำเสีย

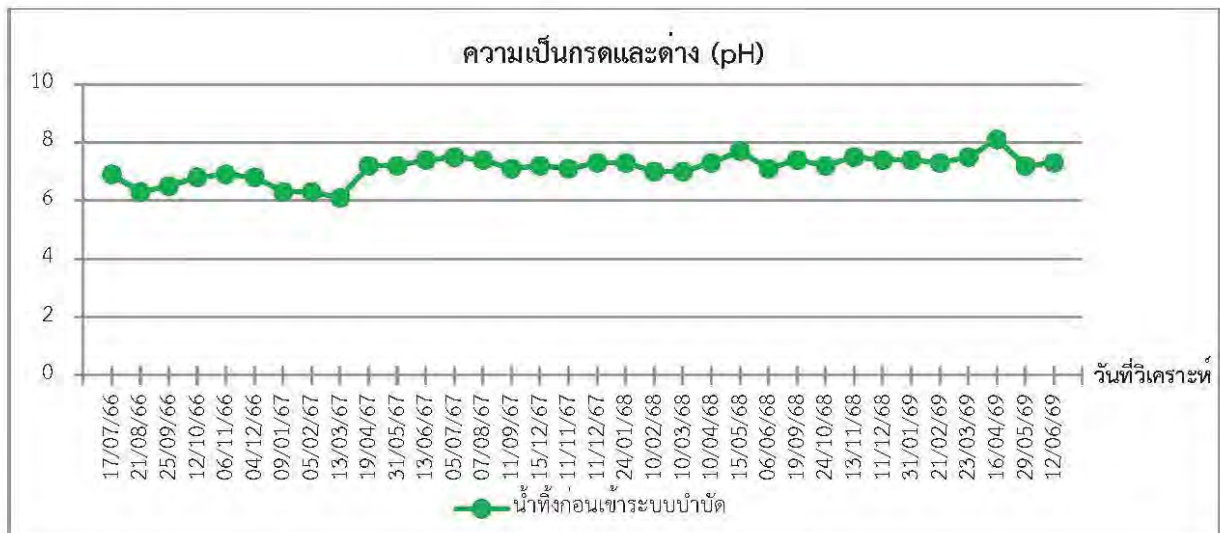
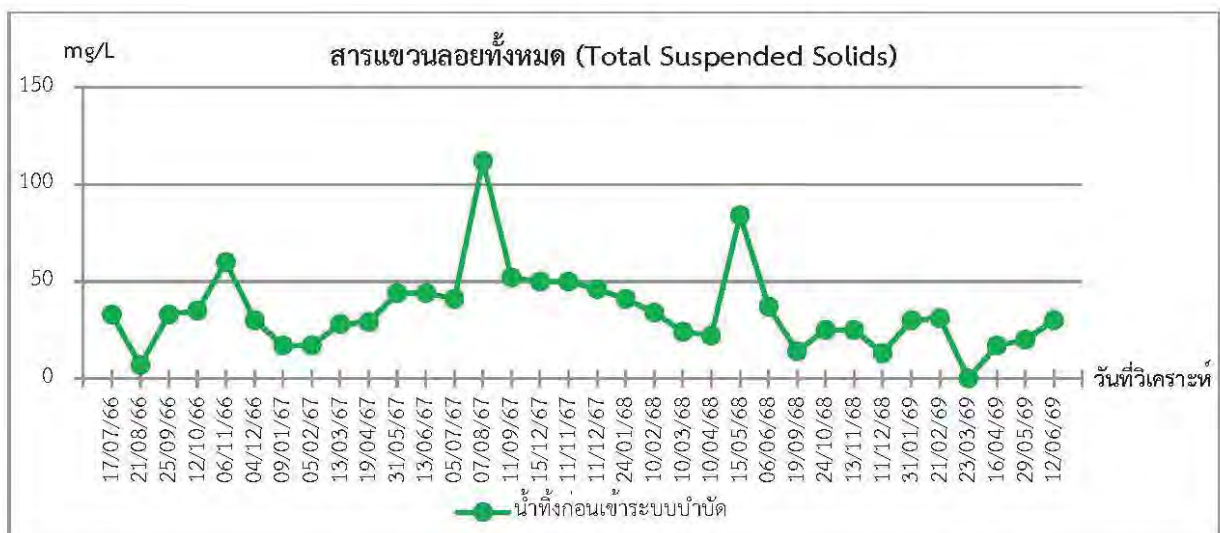
ภาพที่ 3.5.3-2 กราฟเปรียบเทียบผลการตรวจวิเคราะห์คุณภาพน้ำก่อนเข้าระบบบำบัดน้ำเสีย ในปี พ.ศ. 2566 ถึง ปัจจุบัน

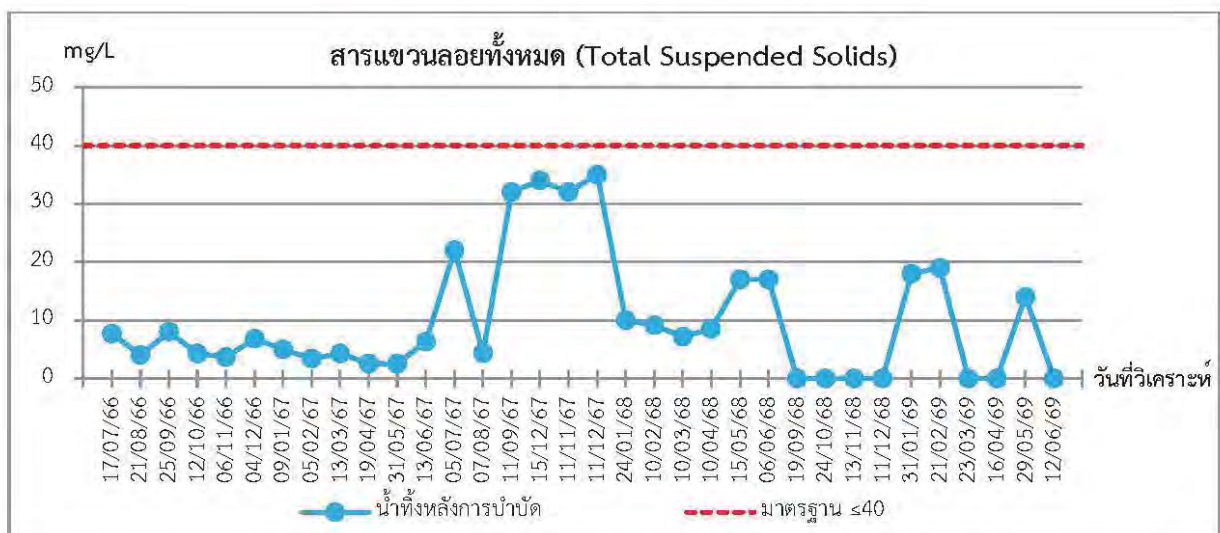
ภาพที่ 3.5.3-3 กราฟเปรียบเทียบผลการตรวจวิเคราะห์คุณภาพน้ำออกจากระบบบำบัดน้ำเสีย ในปี พ.ศ. 2566 ถึง ปัจจุบัน

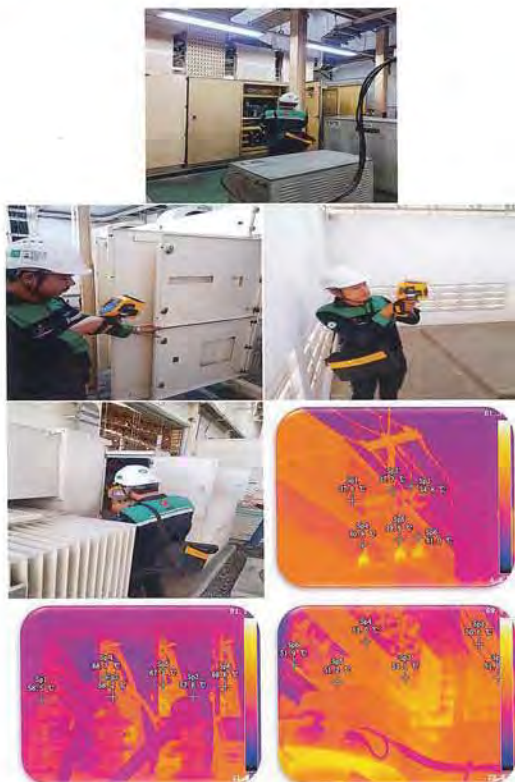
ภาพแสดงการถ่ายภาพความร้อนอุปกรณ์ไฟฟ้า ก่อน และหลัง ทำการบำรุงรักษาระบบไฟฟ้า

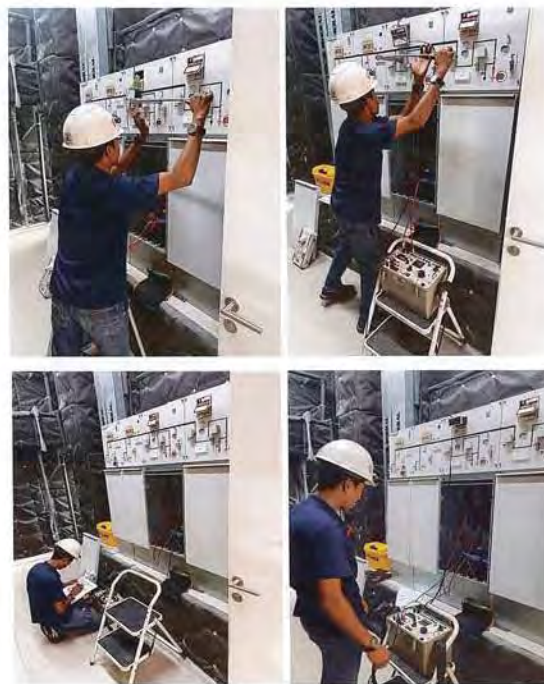
#### RMU IN TR1 TR2

ภาพแสดงการบำรุงรักษา Ring Main Unit (RMU) ทำการตรวจเช็คสภาพทั่วไป

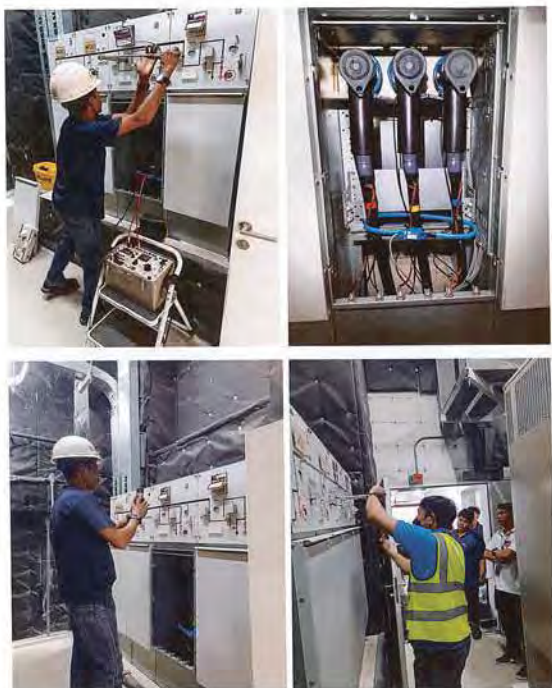
#### RMU IN TR1 TR2

ภาพแสดงการบำรุงรักษา Ring Main Unit (RMU) ทำการตรวจเช็คสภาพทั่วไป

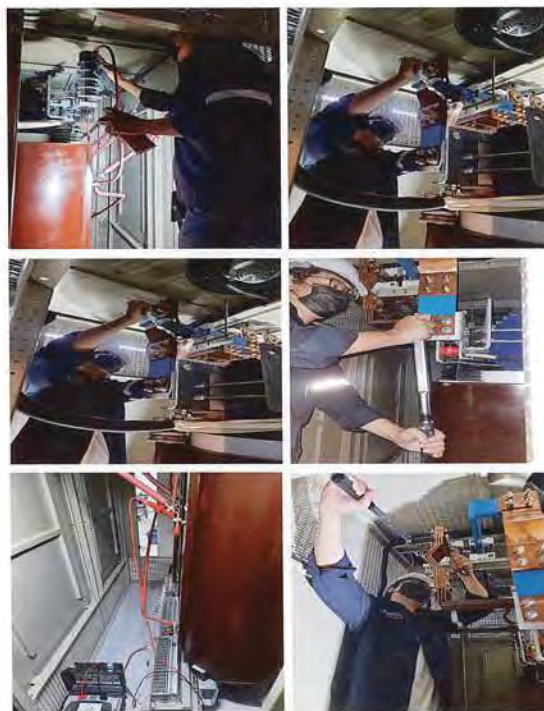
#### TR 1 & TR 2

ภาพแสดงการบำรุงรักษาหม้อแปลงไฟฟ้า (Transformer) ทำการตรวจเช็คสภาพทั่วไป, ทดสอบความเป็น  
ฉนวน, ทดสอบอัตราส่วนแรงดันไฟฟ้า ทดสอบค่าความเป็นฉนวน และกราวด์ชนิดอื่น และชุดคัต

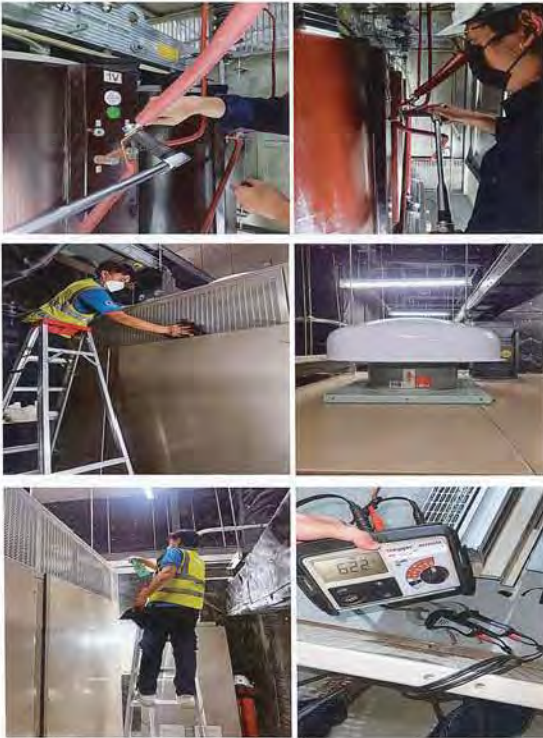
## TR1 &amp; TR2

ภาพแสดงการบำรุงรักษาหม้อแปลงไฟฟ้า (Transformer) ทำการตรวจเช็คสภาพทั่วไป, ทดสอบความชื้น, ทดสอบอัตราส่วนแรงดันไฟฟ้า, ทดสอบค่าความเป็นฉนวน และทดสอบเนื้อฉนวน และจุดต่อสาย

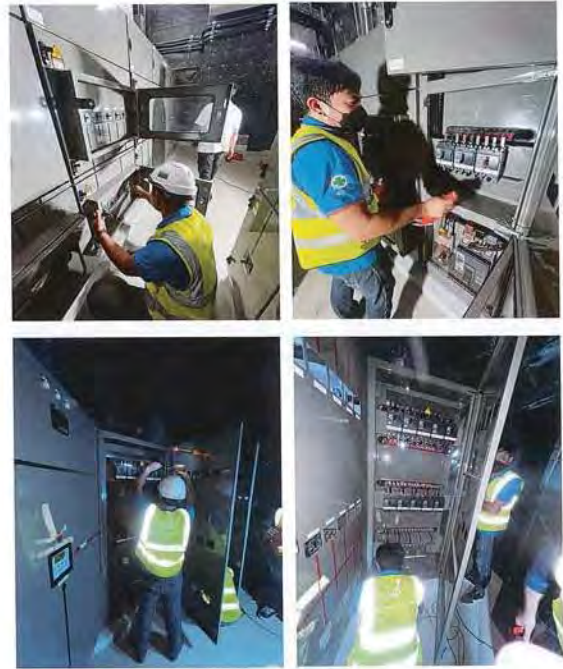
## MDB MAIN-TIE-MAIN

ภาพแสดงการบำรุงรักษาตู้เมนไฟฟ้า (MDB) ทำการตรวจเช็คสภาพทั่วไป, ทดสอบเนื้อฉนวน-จุดต่อสายไฟ, ทดสอบความชื้นเป็นฉนวน และทดสอบความต้านทานหลักดิน

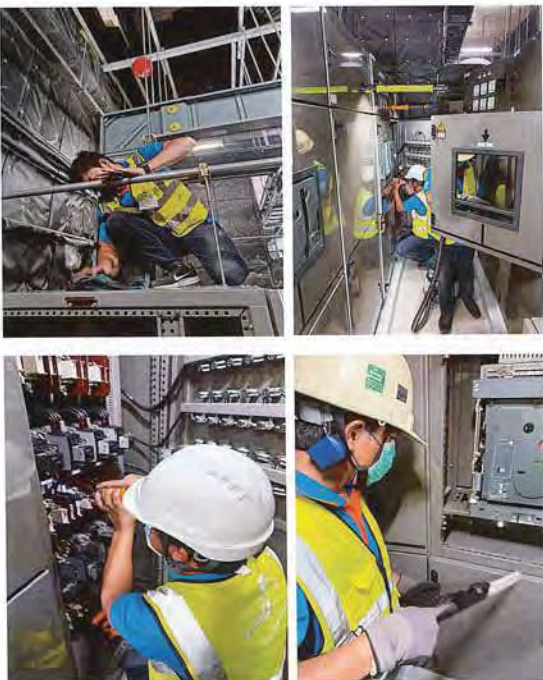
## MDB MAIN-TIE-MAIN

ภาพแสดงการบำรุงรักษาตู้เมนไฟฟ้า (MDB) ทำการตรวจเช็คสภาพทั่วไป, ทดสอบเนื้อฉนวน-จุดต่อสายไฟ, ทดสอบความชื้นเป็นฉนวน และทดสอบความต้านทานหลักดิน

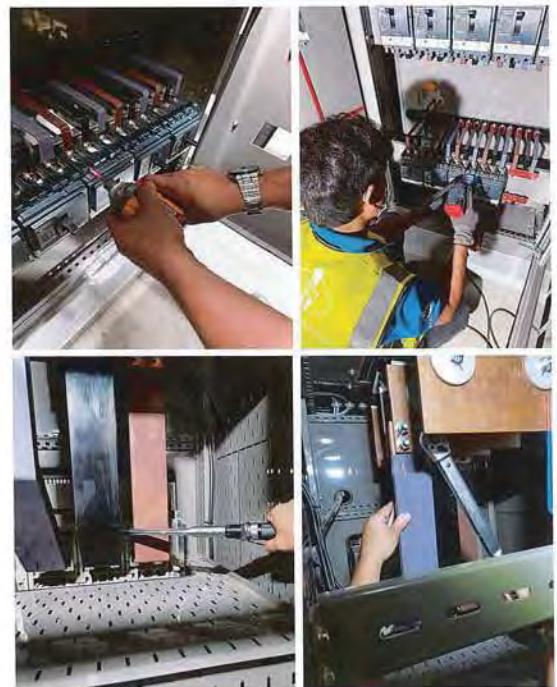
## MDB MAIN-TIE-MAIN

ภาพแสดงการบำรุงรักษาตู้เมนไฟฟ้า (MDB) ทำการตรวจเช็คสภาพทั่วไป, ทดสอบเนื้อฉนวน-จุดต่อสายไฟ, ทดสอบความชื้นเป็นฉนวน และทดสอบความต้านทานหลักดิน

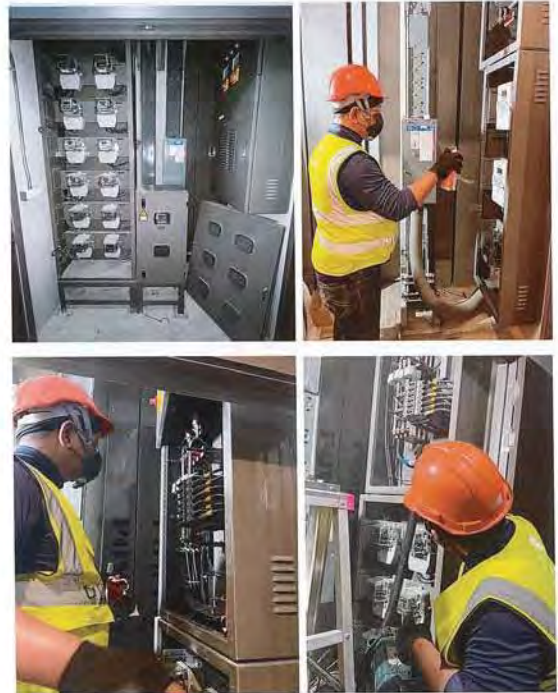
## DB PANEL &amp; PLUG IN

ภาพแสดงการบำรุงรักษาตู้เมนไฟฟ้า (DB PANEL & PLUG IN) ทำการตรวจเช็คสภาพทั่วไป  
กวาดล้างด้วยผ้าชุบน้ำหมาดๆ, ทดสอบความเป็นฉนวน และทดสอบความต้านทานลัดกั้น

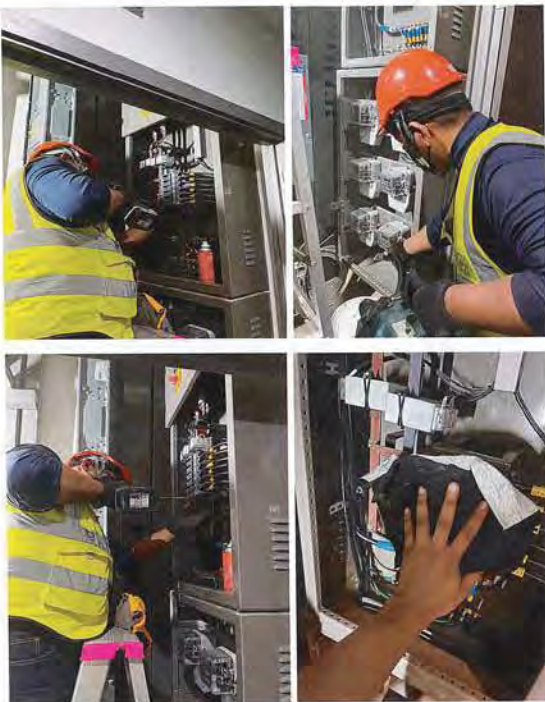
## DB PANEL &amp; PLUG IN

ภาพแสดงการบำรุงรักษาตู้เมนไฟฟ้า (DB PANEL & PLUG IN) ทำการตรวจเช็คสภาพทั่วไป  
กวาดล้างด้วยผ้าชุบน้ำหมาดๆ, ทดสอบความเป็นฉนวน และทดสอบความต้านทานลัดกั้น

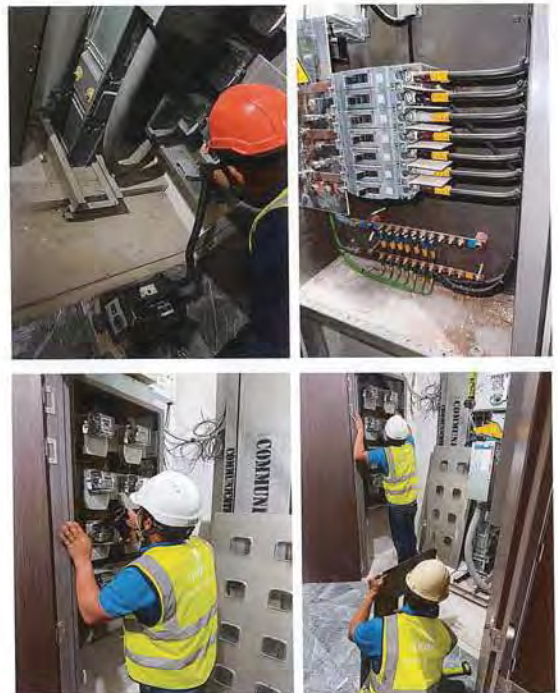
## DB PANEL &amp; PLUG IN

ภาพแสดงการบำรุงรักษาตู้เมนไฟฟ้า (DB PANEL & PLUG IN) ทำการตรวจเช็คสภาพทั่วไป  
กวาดล้างด้วยผ้าชุบน้ำหมาดๆ, ทดสอบความเป็นฉนวน และทดสอบความต้านทานลัดกั้น

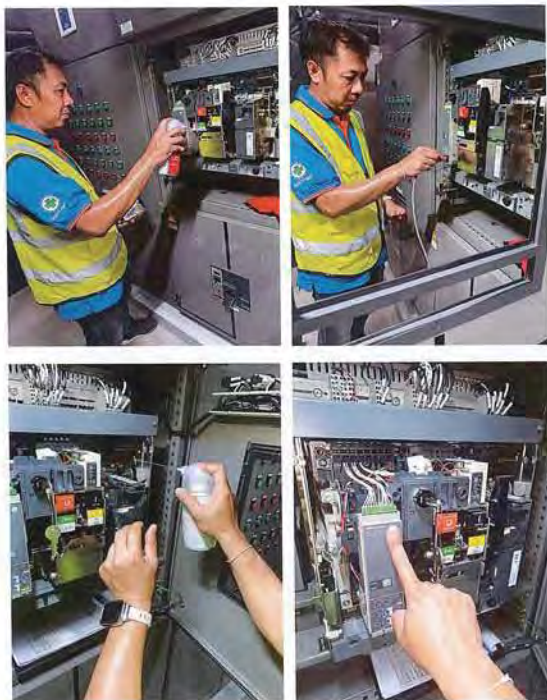
## ACB MAIN

ภาพแสดงการบำรุงรักษา Air Circuit Breaker ทำการตรวจเช็คสภาพทั่วไป, ระบบรางเลื่อน, เทอร์มินัลต่อสาย จากนั้นทำความสะอาดและทดสอบส่วนเคลื่อนไหว เช่น กลไก, ฟันเฟือง, สปริง

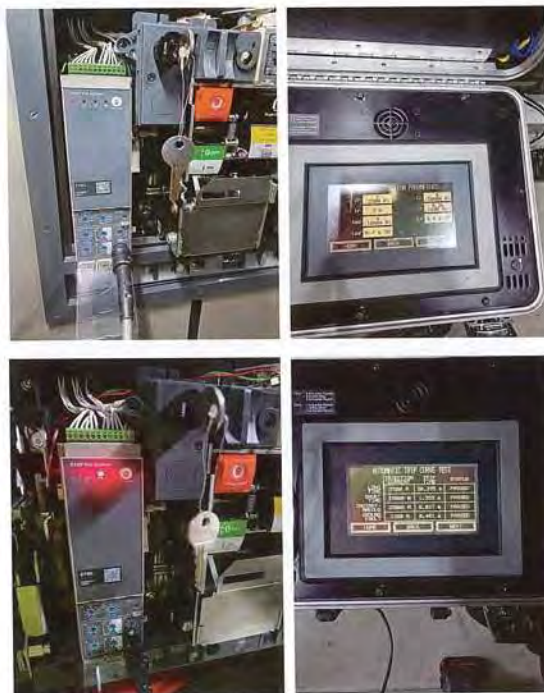
## ACB MAIN

ภาพแสดงการบำรุงรักษา Air Circuit Breaker ทำการตรวจเช็คสภาพทั่วไป, ระบบรางเลื่อน, เทอร์มินัลต่อสาย จากนั้นทำความสะอาดและทดสอบส่วนเคลื่อนไหว เช่น กลไก, ฟันเฟือง, สปริง

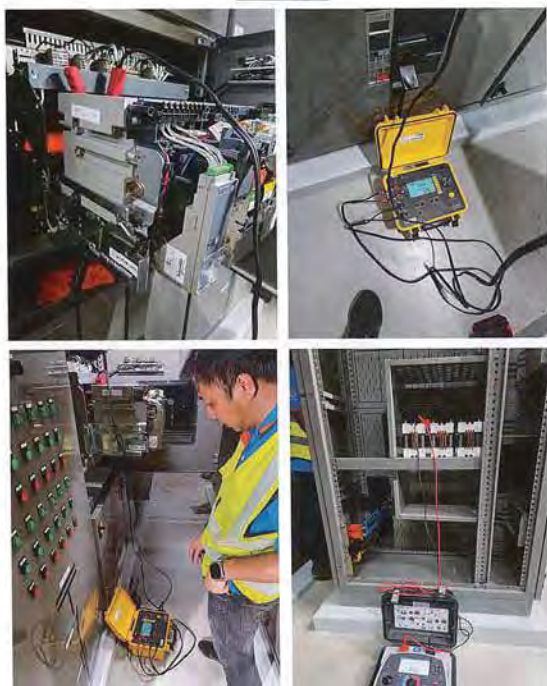
## ACB MAIN

ภาพแสดงการบำรุงรักษา Air Circuit Breaker ทำการตรวจเช็คสภาพทั่วไป, ระบบรางเลื่อน, เทอร์มินัลต่อสาย จากนั้นทำความสะอาดและทดสอบส่วนเคลื่อนไหว เช่น กลไก, ฟันเฟือง, สปริง

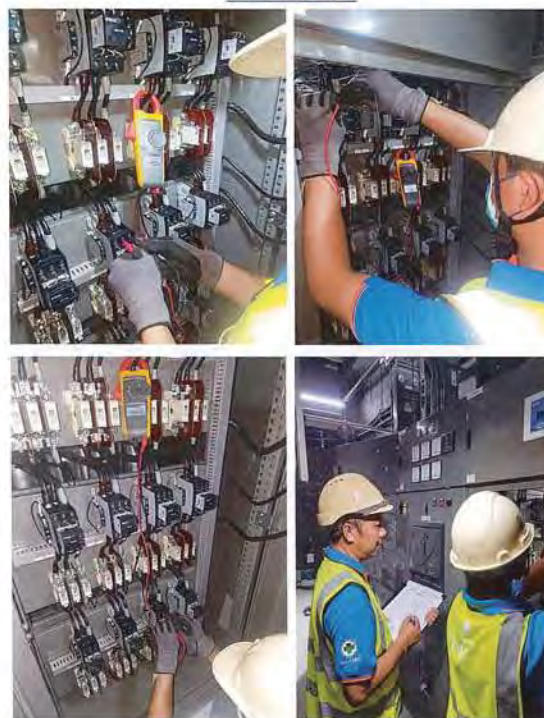
## CAPACITOR BANK

ภาพแสดงการบำรุงรักษา Capacitor bank ทำการตรวจเช็คสภาพทั่วไป, เทอร์มินัลต่อสาย, ทำความสะอาด
