รายงานผลการปฏิบัติตามมาตรการป้องกัน  
และแก้ไขผลกระทบสิ่งแวดล้อม  
และมาตรการติดตามตรวจสอบผลกระทบสิ่งแวดล้อม

โครงการ อาคารชุดพักอาศัยระดับหรู 22 ชั้น (ส่วนขยาย)  
นิติบุคคลอาคารชุด ไหล่ แอด รัชดา-ห้วยขวาง  
189 ถนนประชาราษฎร์บำเพ็ญ แขวงห้วยขวาง  
เขตห้วยขวาง กรุงเทพมหานคร 10310  
ฉบับประจำเดือนมกราคม ถึงเดือนมิถุนายน พ.ศ. 2569  
(ระยะดำเนินการ)

รายงานผลการปฏิบัติตามมาตรการป้องกันและแก้ไขผลกระทบสิ่งแวดล้อม  
และมาตรการติดตามตรวจสอบผลกระทบสิ่งแวดล้อม  
โครงการ อาคารพักอาศัยระดับสูง 22 ชั้น (ส่วนขยาย)

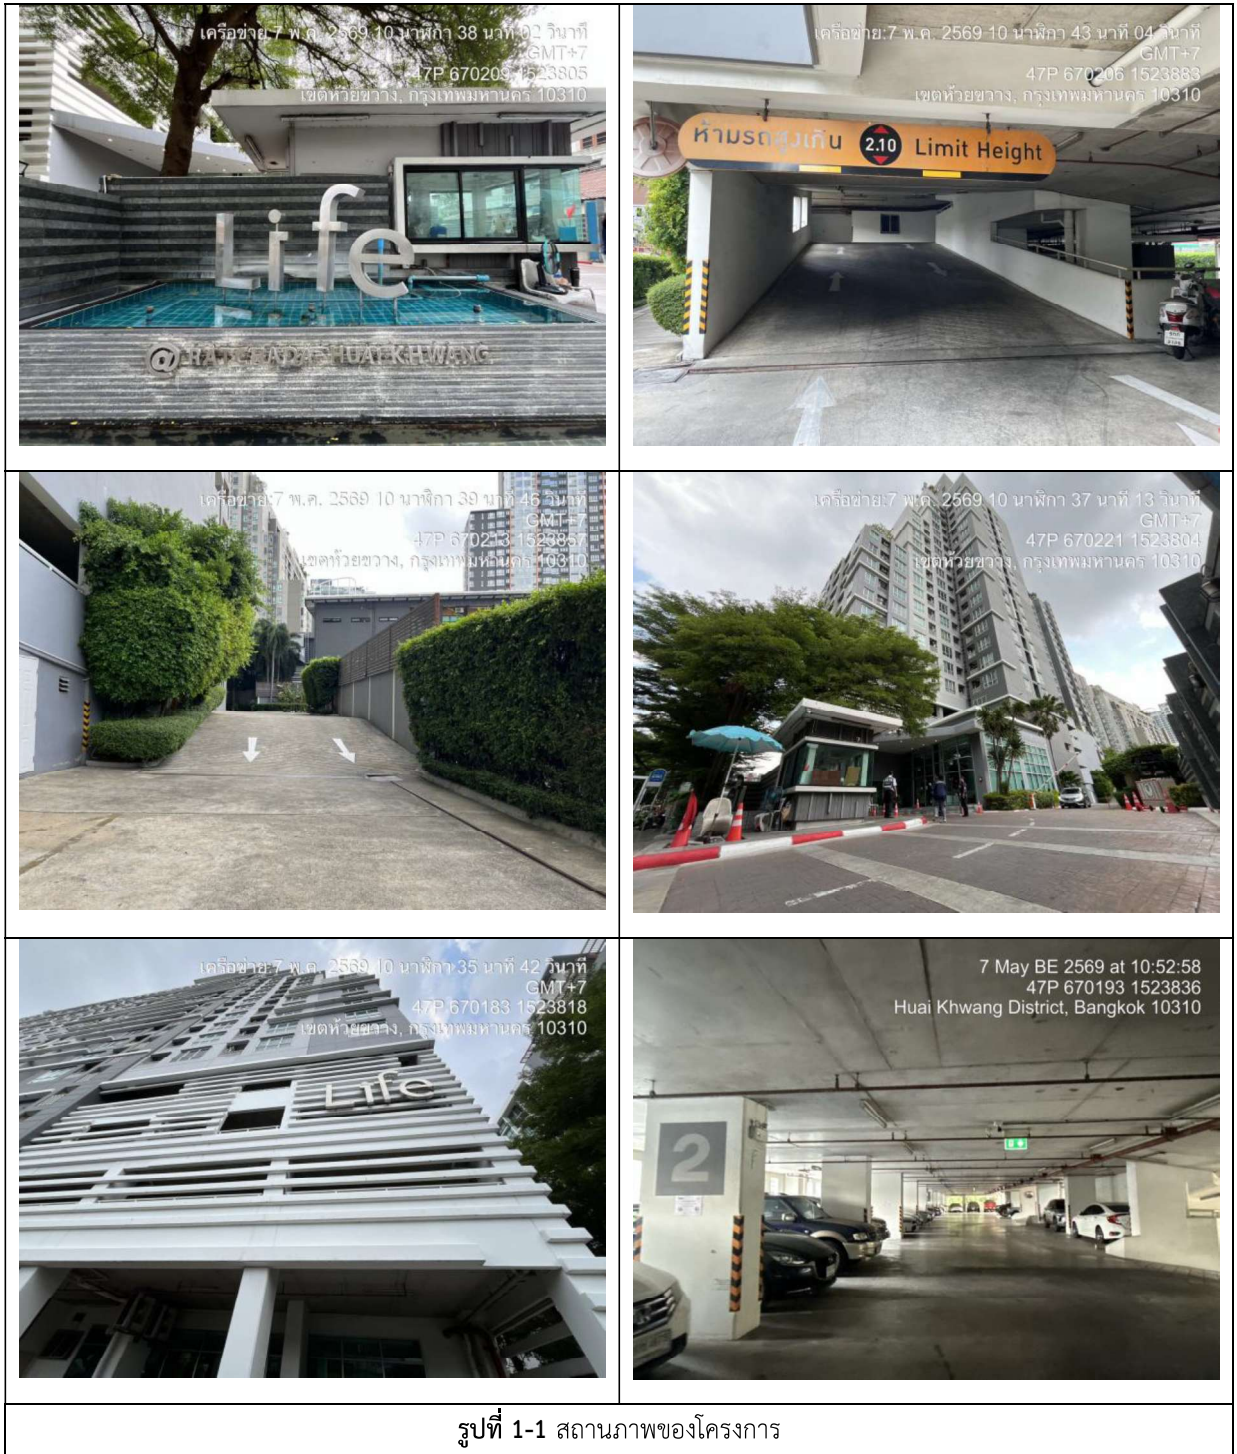
รูปที่ 1-1 สถานภาพของโครงการ

สถานภาพทั่วไปของโครงการ อาคารชุดพักอาศัยระดับสูง 22 ชั้น (ส่วนขยาย) (ปัจจุบัน เรียกในนามโครงการไลฟ์ แอท รัชดา-ห้วยขวาง) (ระยะดำเนินการ) ณ เดือนพฤษภาคม พ.ศ. 2569 อยู่ในระยะดำเนินการ แสดงดังรูปที่ 1-1
