# บทที่ 2

## มาตรการป้องกันและแก้ไขผลกระทบสิ่งแวดล้อม และมาตรการติดตามตรวจสอบคุณภาพสิ่งแวดล้อม

บริษัท โรงโมหินสุวรรณ จำกัด ได้มอบหมายให้บริษัท ไมน์ เอ็นจิเนียริง คอนซัลแตนท์ จำกัด ดำเนินการตรวจสอบผลการปฏิบัติตามมาตรการป้องกันและแก้ไขผลกระทบสิ่งแวดล้อม โครงการทำเหมืองแร่หินอุตสาหกรรมชนิดหินปูนเพื่ออุตสาหกรรมก่อสร้าง ประทานบัตรที่ 30889/16512 ร่วมแผนผังโครงการทำเหมืองเดียวกันกับประทานบัตรที่ 30872/15719 ของบริษัท โรงโมหินสุวรรณ จำกัด ตั้งอยู่ที่ ตำบลนาขุนไกร อำเภอศรีสำโรง จังหวัดสุโขทัย ตามหนังสือที่ ทส 1009.2/9610 ลงวันที่ 14 มิถุนายน 2565 รายละเอียดดังตารางที่ 2-1 ถึงตารางที่ 2-2

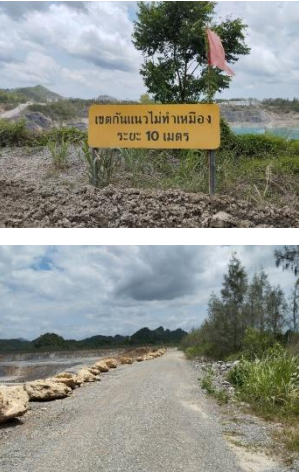
| เงื่อนไขตามมาตรการ | ผลการปฏิบัติตามมาตรการ | ปัญหา อุปสรรค ที่ไม่สามารถปฏิบัติตามมาตรการ และแนวทางแก้ไข | รูปภาพ/เอกสารอ้างอิง |
|---|---|---|---|
| 6. ให้ปลูกไม้ยืนต้นโตเร็วหรือพันธุ์ไม้ท้องถิ่น บริเวณพื้นที่เว้นการทำเหมืองหรือพื้นที่ว่าง และบริเวณคันทำนบดิน พร้อมทั้งดูแลรักษาต้นไม้ที่ปลูกให้เจริญเติบโตอย่างสม่ำเสมอ หากพบว่าต้นใดตายหรือไม่เจริญเติบโตให้ทำการปลูกซ่อมแซมโดยทันที | <ul style="list-style-type: none"> <li>ผู้ถือประทานบัตรได้ดำเนินการปลูกไม้ยืนต้นโตเร็ว บริเวณพื้นที่เว้นการทำเหมืองหรือพื้นที่ว่าง และบริเวณคันทำนบดิน พร้อมทั้งดูแลรักษาต้นไม้ที่ปลูกให้เจริญเติบโตอย่างสม่ำเสมอ หากพบว่าต้นใดตาย จะทำการปลูกซ่อมแซมโดยทันที</li> </ul> | - | <ul style="list-style-type: none"> <li>เอกสารแนบ 3<br/>รูปที่ 2 และรูปที่ 5</li> </ul> <p>พื้นที่เว้นไม่ทำเหมือง</p> |

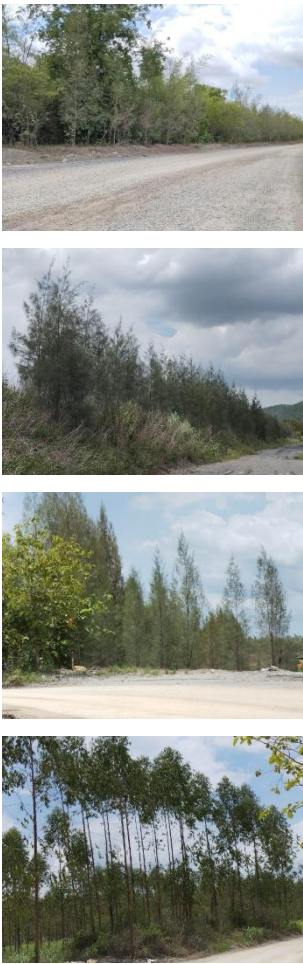
| เงื่อนไขตามมาตรการ | ผลการปฏิบัติตามมาตรการ | ปัญหา อุปสรรค ที่ไม่สามารถปฏิบัติตามมาตรการ และแนวทางแก้ไข | รูปภาพ/เอกสารอ้างอิง |
|---|---|---|---|
| | | | <p>แนวต้นไม้ในพื้นที่โครงการ</p> |

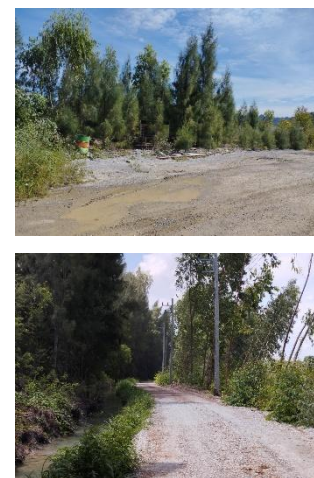
| เงื่อนไขตามมาตรการ | ผลการปฏิบัติตามมาตรการ | ปัญหา อุปสรรค ที่ไม่สามารถปฏิบัติตามมาตรการ และแนวทางแก้ไข | รูปภาพ/เอกสารอ้างอิง |
|---|---|---|---|
| 5. ให้ดูแลต้นไม้ที่ปลูกไว้บริเวณโรงโม่หิน ให้เจริญเติบโตได้ดี อยู่เสมอ เพื่อเป็นการปิดกั้นทิศทางลม เสียง และเป็นตัวกรองฝุ่นละออง ออกสู่ภายนอก อีกทั้งยังช่วยลดผลกระทบทางด้านทัศนียภาพ | <ul style="list-style-type: none"> <li>ผู้ถือประทานบัตรได้ดูแลต้นไม้ที่ปลูกไว้บริเวณโรงโม่หินให้เจริญเติบโตดีอยู่เสมอ เพื่อเป็นการปิดกั้นทิศทางลม เสียง และเป็นตัวกรองฝุ่นละอองออกสู่ภายนอก อีกทั้งยังช่วยลดผลกระทบทางด้านทัศนียภาพ</li> </ul> | - | <ul style="list-style-type: none"> <li>เอกสารแนบ 3 รูปที่ 9</li> </ul> <p>แนวต้นไม้รอบโรงโม่หิน</p> |

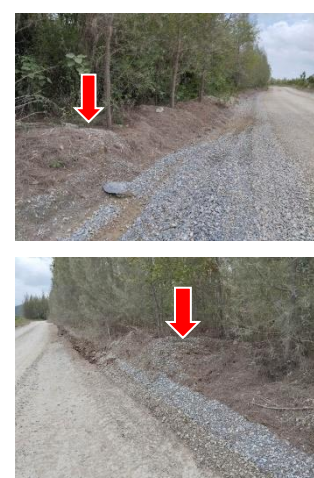
| เงื่อนไขตามมาตรการ | ผลการปฏิบัติตามมาตรการ | ปัญหา อุปสรรค ที่ไม่สามารถปฏิบัติตามมาตรการ และแนวทางแก้ไข | รูปภาพ/เอกสารอ้างอิง |
|---|---|---|---|
| 1. ให้สร้างคันทำนบดินมีหน้าตัดเป็นรูปสี่เหลี่ยมคางหมู โดยรอบพื้นที่โครงการ มีขนาดฐานกว้าง 7 เมตร สันกว้าง 2 เมตร และสูง 1.5 เมตร สำหรับร่องระบายน้ำเป็นรูปสี่เหลี่ยมคางหมูมีความกว้างท้องร่อง 0.5 เมตร ความกว้างด้านบน 1.5 เมตร และความลึกประมาณ 1 เมตร | <ul style="list-style-type: none"> <li>ผู้ถือประทานบัตรได้ดำเนินการสร้างคันทำนบดิน และร่องระบายน้ำโดยรอบพื้นที่โครงการ</li> </ul> | - | <ul style="list-style-type: none"> <li>เอกสารแนบ 3 รูปที่ 16</li> </ul> <p>คันทำนบดิน</p> |

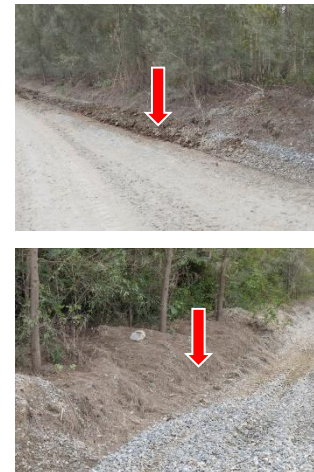
| เงื่อนไขตามมาตรการ | ผลการปฏิบัติตามมาตรการ | ปัญหา อุปสรรค ที่ไม่สามารถปฏิบัติตามมาตรการ และแนวทางแก้ไข | รูปภาพ/เอกสารอ้างอิง |
|---|---|---|---|
| | | | <p>คุระบายน้ำ</p> |

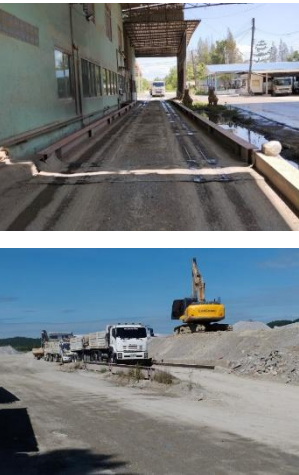
| เงื่อนไขตามมาตรการ | ผลการปฏิบัติตามมาตรการ | ปัญหา อุปสรรค ที่ไม่สามารถปฏิบัติตามมาตรการ และแนวทางแก้ไข | รูปภาพ/เอกสารอ้างอิง |
|---|---|---|---|
| 7. ให้ควบคุมน้ำหนักรถบรรทุกทุกคัน ไม่ให้มีการบรรทุกเกินอัตราที่กฎหมายกำหนด เพื่อลดการชำรุดของถนนและป้องกันการเกิดอุบัติเหตุ | <ul style="list-style-type: none"> <li>ผู้ถือประทานบัตรได้ออกกฎระเบียบควบคุมน้ำหนักรถบรรทุกทุกคัน ไม่ให้มีการบรรทุกเกินอัตราที่กฎหมายกำหนด เพื่อลดการชำรุดของถนนและป้องกันการเกิดอุบัติเหตุ</li> </ul> | - | <ul style="list-style-type: none"> <li>เอกสารแนบ 3 รูปที่ 20</li> </ul> <p>จุดชั่งน้ำหนักรถบรรทุก และการควบคุมรถบรรทุกที่ออกนอกโครงการให้ผ่านจุดชั่งน้ำหนัก รถบรรทุกออกได้ทีละ 1 คัน</p> |
