# บทที่ 2

## มาตรการป้องกันและแก้ไขผลกระทบสิ่งแวดล้อม และมาตรการติดตามตรวจสอบคุณภาพสิ่งแวดล้อม

### 2.1 มาตรการป้องกันและแก้ไขผลกระทบสิ่งแวดล้อม

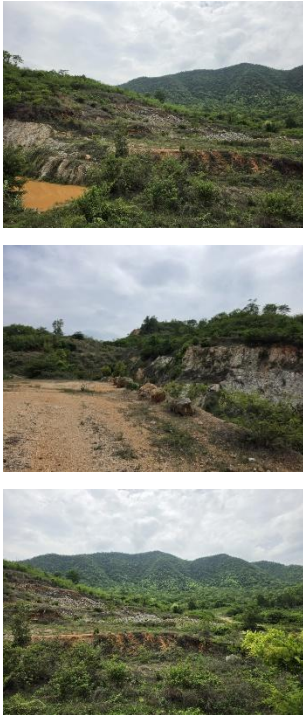
| เงื่อนไขตามมาตรการ | ผลการปฏิบัติตามมาตรการ | ปัญหา อุปสรรค ที่ไม่สามารถปฏิบัติ<br>ตามมาตรการ และแนวทางแก้ไข | รูปภาพ/เอกสารอ้างอิง |
|---|---|---|---|
| 1. ให้เปิดหน้าเหมืองแบบขั้นบันได โดยมีความสูงไม่เกิน 6 เมตร ความกว้างไม่น้อยกว่า 6 เมตร และความลาดชันของหน้าเหมืองไม่เกิน 45 องศา | <ul style="list-style-type: none"> <li>วิศวกรผู้ควบคุมของโครงการได้วางแผนในการเปิดหน้าเหมืองตามแผนผังโครงการทำเหมือง โดยเปิดหน้าเหมืองในลักษณะขั้นบันได พร้อมทั้งควบคุมความลาดเอียงรวมของหน้าเหมืองไม่เกิน 45 องศา เพื่อป้องกันการพังทลายของหน้าเหมือง</li> </ul> | - | <ul style="list-style-type: none"> <li>เอกสารแนบ 5 รูปที่ 1</li> </ul> <p>พื้นที่หน้าเหมืองปัจจุบัน</p> |

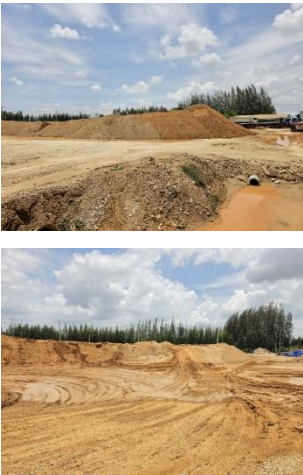
| เงื่อนไขตามมาตรการ | ผลการปฏิบัติตามมาตรการ | ปัญหา อุปสรรค ที่ไม่สามารถปฏิบัติตามมาตรการ และแนวทางแก้ไข | รูปภาพ/เอกสารอ้างอิง |
|---|---|---|---|
| 3. พื้นที่คำขอประทานบัตรที่ 32/2539 ให้เตรียมพื้นที่ลานคัดแร่ขนาด 13.5 ไร่ ส่วนพื้นที่คำขอประทานบัตรที่ 33/2539, 34/2539 และ 35/2539 ให้ใช้ลานคัดแร่เดียวกันในเขตพื้นที่คำขอประทานบัตรที่ 34/2539 ขนาดพื้นที่ประมาณ 30 ไร่ | <ul style="list-style-type: none"> <li>ผู้ถือประทานบัตรร่วมกับวิศวกรของโครงการได้ออกแบบและจัดเตรียมพื้นที่ไว้สำหรับเก็บกองแร่ ซึ่งแร่ที่ได้จากบริเวณหน้าเหมืองจะถูกนำไปยังโรงแต่งแร่ของโครงการ ซึ่งอยู่นอกเขตพื้นที่ประทานบัตรเพื่อจำหน่ายต่อไป</li> </ul> | - | <ul style="list-style-type: none"> <li>เอกสารแนบ 5 รูปที่ 4</li> </ul> <p>พื้นที่เก็บกองแร่</p> |
