#### 4. แผนการดำเนินการตามมาตรการป้องกันและแก้ไขผลกระทบสิ่งแวดล้อมและมาตรการติดตามตรวจสอบคุณภาพสิ่งแวดล้อมตามที่ระบุไว้ในรายงานการวิเคราะห์ผลกระทบสิ่งแวดล้อม

## โครงการ สิทธิดี เฟลส ระยะเปิดดำเนินการ

รายงานผลการปฏิบัติตามมาตรการป้องกันแก้ไขผลกระทบสิ่งแวดล้อม และมาตรการติดตามตรวจสอบคุณภาพสิ่งแวดล้อม  
โครงการ สิริฤดี เฟส ตั้งอยู่ที่ เลขที่ 6 ซอยรามคำแหง 164 แยก 6 แขวงมีนบุรี เขตมีนบุรี กรุงเทพมหานคร

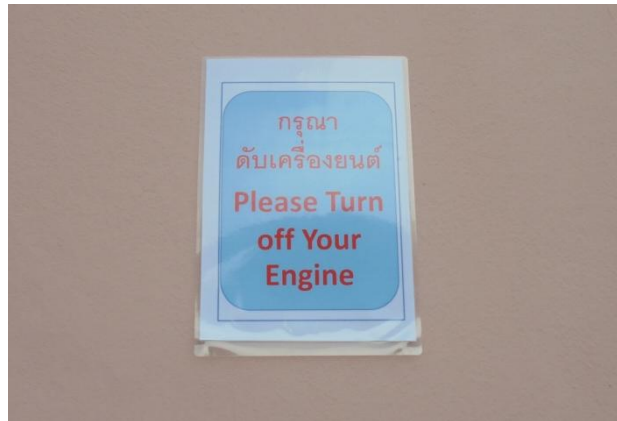
ภาพที่ 4-1 ติดป้ายเตือนให้ดับเครื่องยนต์

| เงื่อนไขตามมาตรการป้องกันและแก้ไขผลกระทบสิ่งแวดล้อม | ผลการปฏิบัติตามมาตรการ | ปัญหา อุปสรรค และข้อเสนอแนะ | เอกสารอ้างอิง |
|---|---|---|---|
| 1) ติดป้าย “گردناดับเครื่องขณะจอดรถ” ไว้บริเวณที่จอดรถของโครงการ เพื่อลดมลพิษจากรถสู่สิ่งแวดล้อม | ติดป้าย เตือนให้ดับเครื่องยนต์ไว้แล้วบริเวณที่จอดรถของโครงการ | - | ภาพที่ 4-1 |

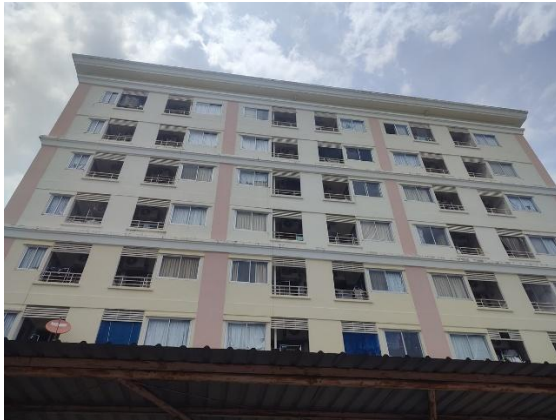
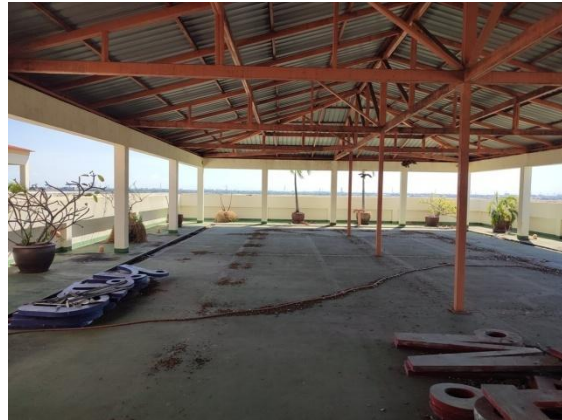
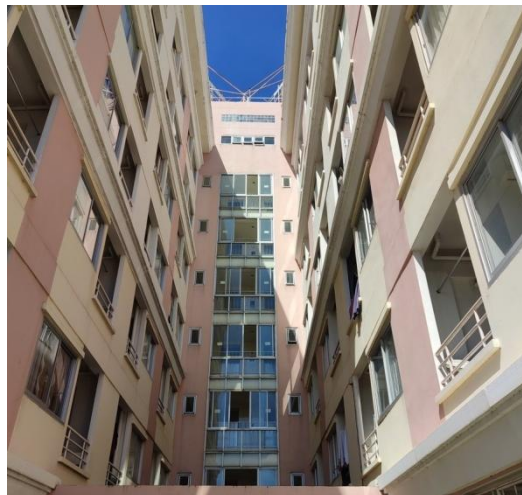
ภาพที่ 4-2 ช่องเปิดระบายอากาศภายในอาคาร

| เงื่อนไขตามมาตรการป้องกันและแก้ไขผลกระทบสิ่งแวดล้อม | ผลการปฏิบัติตามมาตรการ | ปัญหา อุปสรรค และข้อเสนอแนะ | เอกสารอ้างอิง |
|---|---|---|---|
| 2) รักษาความเป็นช่องเปิดของอาคารไว้ มิให้มีวัตถุมาบังเพื่อการระบายอากาศที่ดี | ดูแลรักษาช่องเปิดของอาคารไว้แล้ว ไม่มีสิ่งขวางกั้นการระบายอากาศ | - | ภาพที่ 4-2 |

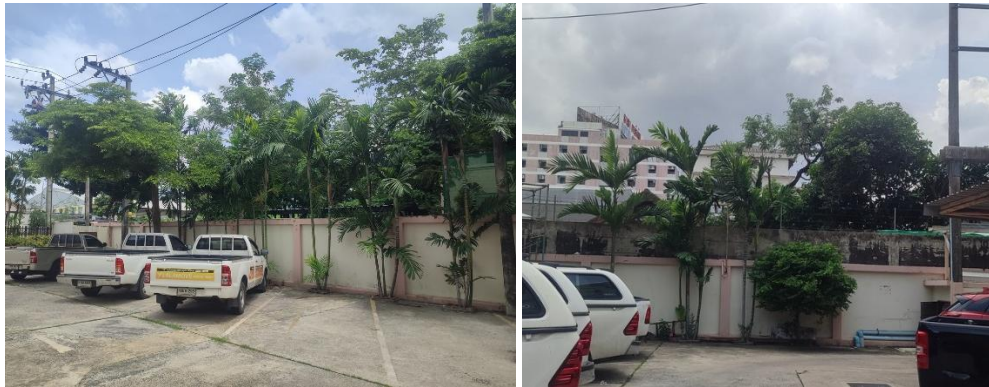
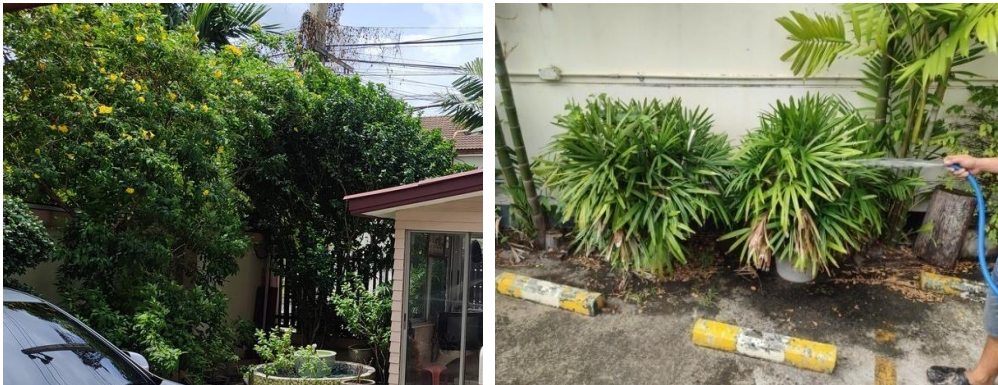
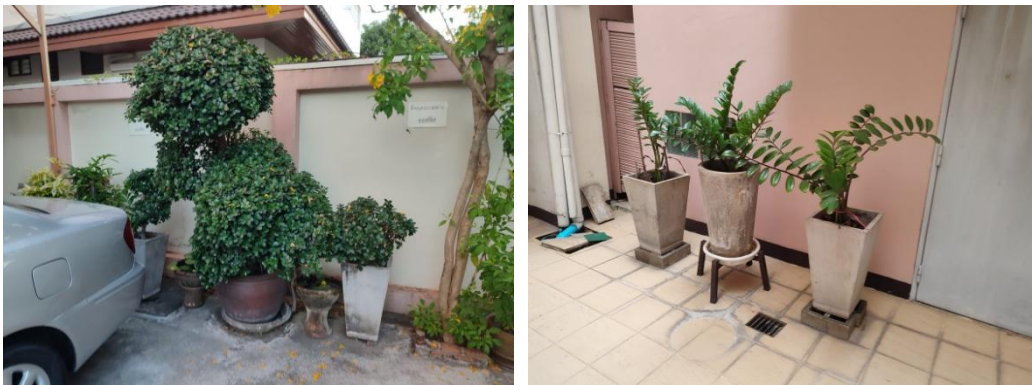
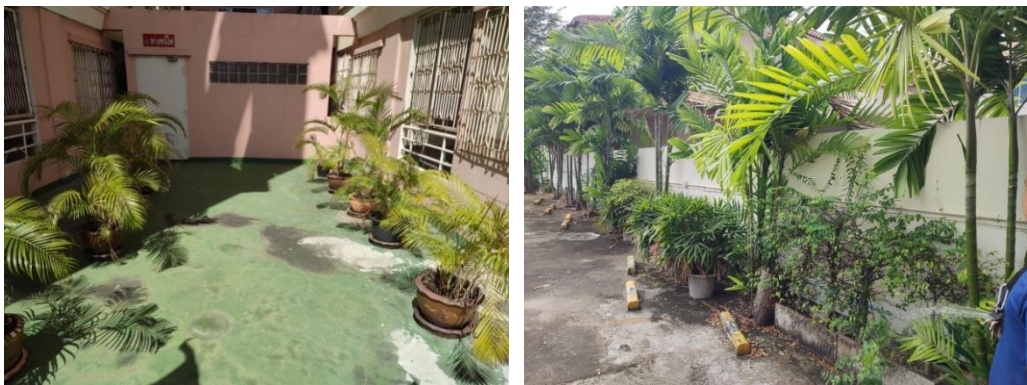
ภาพที่ 4-3 พื้นที่สีเขียว

| เงื่อนไขตามมาตรการป้องกันและแก้ไขผลกระทบสิ่งแวดล้อม | ผลการปฏิบัติตามมาตรการ | ปัญหา อุปสรรค และข้อเสนอแนะ | เอกสารอ้างอิง |
|---|---|---|---|
| 3) บำรุงรักษาดันไม้ในพื้นที่สีเขียวของโครงการให้เจริญเติบโตลดการเปิดดำเนินการ | ปลูกไม้ยืนต้นไว้ตามแนวรั้วและไม่กระถางแซมตามจุดต่าง ๆ และไม่พุ่มบริเวณริมรั้วด้านหน้าโครงการ | - | ภาพที่ 4-3 |

| เงื่อนไขตามมาตรการป้องกันและแก้ไขผลกระทบสิ่งแวดล้อม | ผลการปฏิบัติตามมาตรการ | ปัญหา อุปสรรค และข้อเสนอแนะ | เอกสารอ้างอิง |
|---|---|---|---|
| 1) จัดให้มีพื้นที่สีเขียวตามที่ออกแบบไว้และมีสัดส่วนตามข้อกำหนด คือจัดให้มีพื้นที่สีเขียวทั้งหมด 586.34 ตร.ม. เป็นพื้นที่สีเขียวชั้นล่าง 468.74 ตร.ม. และเป็นพื้นที่สีเขียวบนชั้นดาดฟ้า 117.60 ตร.ม. จัดพื้นที่สีเขียวไว้ที่บริเวณชั้นล่าง 468.74 ตร.ม. คิดเป็นสัดส่วนพื้นที่สีเขียว 80% ของพื้นที่สีเขียวทั้งหมด และปลูกไม้ยืนต้น 240 ตร.ม. คิดเป็นสัดส่วนไม้ยืนต้น 51.20% ของพื้นที่สีเขียวชั้นล่าง | มีพื้นที่สีเขียวไว้แล้ว อยู่ชั้นล่างเป็นการปลูกไม้ยืนต้นริมรั้วโครงการและปัจจุบัน ตัดกิ่งที่ยื่นออกไปภายนอกโครงการ ให้มีการแตกยอดใหม่ และปลูกไม้ในกระถาง ดูแลไว้อย่างสวยงามเช่นต้น กวักมรกต เป็นต้น | - | ภาพที่ 4-3 |

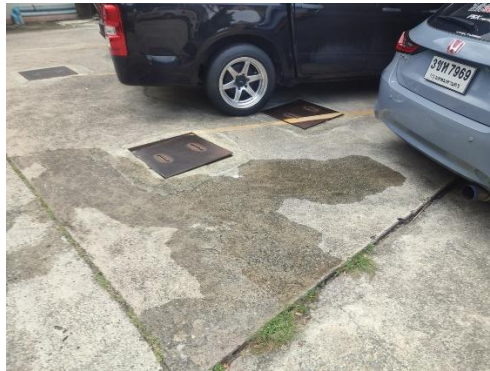
ภาพที่ 4-4 บริเวณบ่อบำบัดน้ำเสียและฝาบ่อบำบัดน้ำเสีย

| เงื่อนไขตามมาตรการป้องกันและแก้ไขผลกระทบสิ่งแวดล้อม | ผลการปฏิบัติตามมาตรการ | ปัญหา อุปสรรค และข้อเสนอแนะ | เอกสารอ้างอิง |
|---|---|---|---|
| ตรวจสอบระบบบำบัดน้ำเสียของโครงการให้ทำงานเต็มประสิทธิภาพตลอดการดำเนินโครงการก่อนระบายน้ำจากโครงการลงสู่ท่อระบายน้ำสาธารณะ | ตลอดช่วงเปิดดำเนินการมีการตรวจสอบและจะดำเนินการไว้อย่างเคร่งครัด | - | ภาพที่ 4-4 |

| เงื่อนไขตามมาตรการป้องกันและแก้ไขผลกระทบสิ่งแวดล้อม | ผลการปฏิบัติตามมาตรการ | ปัญหา อุปสรรค และข้อเสนอแนะ | เอกสารอ้างอิง |
|---|---|---|---|
| 1) ติดตั้งระบบบำบัดน้ำเสีย MODEL : ALFA-50 เป็นระบบบำบัดน้ำเสียลำเลียงรูปเดิม อากาศแบบมีตัวกลาง (Aerobic Fixed Bed Submerge Filter) ขนาด 50 ลบ.ม./วัน จำนวน 2 ชุด และระบบบำบัดน้ำเสีย MODEL : BSA-4000 เป็นถังบำบัดน้ำเสีย ลำเลียงรูป ขนาด 4 ลบ.ม./วัน จำนวน 1 ชุด | ติดตั้งระบบบำบัดน้ำเสียรวม เป็นแบบ เดิมอากาศที่มีตัวกลางไว้แล้ว จำนวน 2 ชุด และบำบัดน้ำเสียให้อยู่ในเกณฑ์มาตรฐานการระบายน้ำ ประเภท ข. | - | ภาพที่ 4-4 |
| 3) จัดให้มีการเติมคลอรีนในน้ำทิ้งสุดท้ายก่อนการนำกลับไปใช้ หรือก่อนระบายออกนอกโครงการ | ไม่มีการเติมคลอรีนในบ่อน้ำทิ้งสุดท้าย เนื่องจากไม่มีการนำกลับไปใช้ เป็นการระบายออกสู่ท่อระบายน้ำสาธารณะบนถนนซอยรามคำแหง 164 | - | ภาพที่ 4-4 |

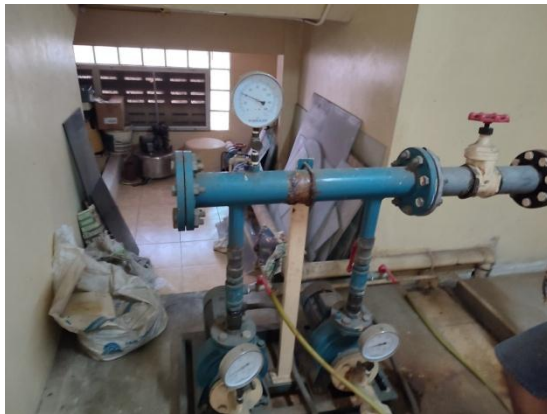
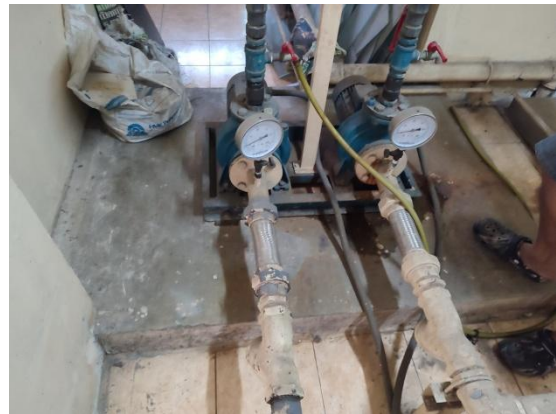
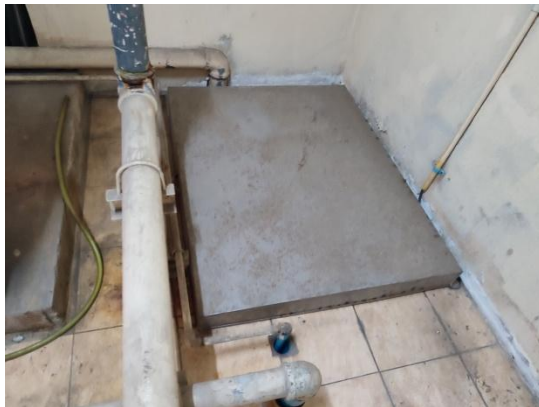
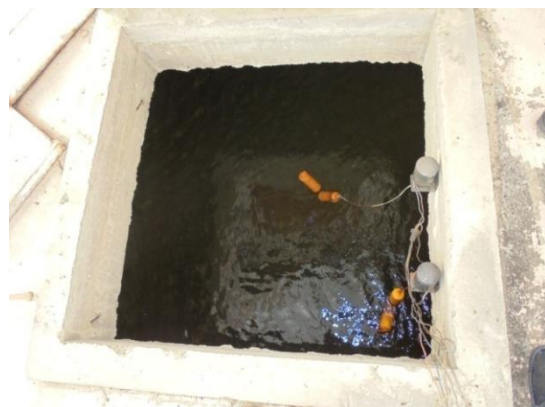
| เงื่อนไขตามมาตรการป้องกันและแก้ไขผลกระทบสิ่งแวดล้อม | ผลการปฏิบัติตามมาตรการ | ปัญหา อุปสรรค และข้อเสนอแนะ | เอกสารอ้างอิง |
|---|---|---|---|
| ปฏิบัติตามมาตรการป้องกันและแก้ไขผลกระทบสิ่งแวดล้อมด้านทรัพยากรกายภาพและคุณค่าการใช้ประโยชน์ของมนุษย์ | ปฏิบัติตามมาตรการด้านการใช้น้ำ โดยเลือกใช้สุขภัณฑ์ที่ประหยัดน้ำ และมีการสำรองน้ำใช้ไว้ที่ถังเก็บน้ำใต้ดิน และที่ถังเก็บน้ำชั้นดาดฟ้า โดยมีการทำฝาแบบยกสูงป้องกันการปนเปื้อนของสิ่งสกปรกหรือน้ำจากภายนอกไหลเข้าภายในถัง | - | ภาพที่ 4-5 |

ภาพที่ 4-5 ถึงสำรวจน้ำใต้ดิน เปลี่ยนอุปกรณ์ข้อต่อต่างๆ และอยู่ในสภาพดี ไม่มีรั่วซึม และถึงสำรวจน้ำชั้นดานฟ้า

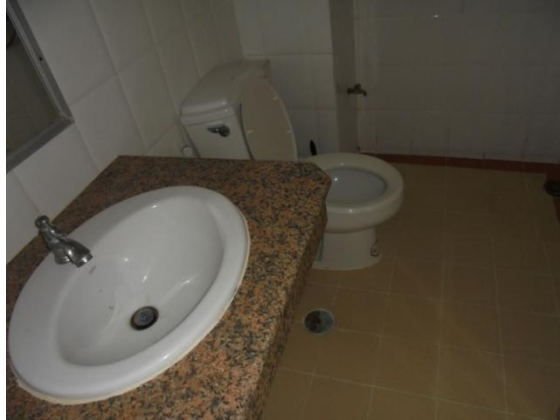
ภาพที่ 4-6 ใช้สุขภัณฑ์ประหยัดน้ำ

| เงื่อนไขตามมาตรการป้องกันและแก้ไขผลกระทบสิ่งแวดล้อม | ผลการปฏิบัติตามมาตรการ | ปัญหา อุปสรรค และข้อเสนอแนะ | เอกสารอ้างอิง |
|---|---|---|---|
| 2) ให้โครงการเลือกใช้เครื่องสุขภัณฑ์ประหยัดน้ำ เพื่อลดปริมาณการใช้น้ำของโครงการ | ใช้สุขภัณฑ์ที่ประหยัดน้ำทั้งหมดภายในห้องพัก | - | ภาพที่ 4-6 |

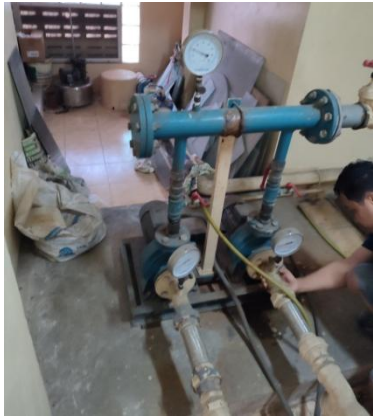
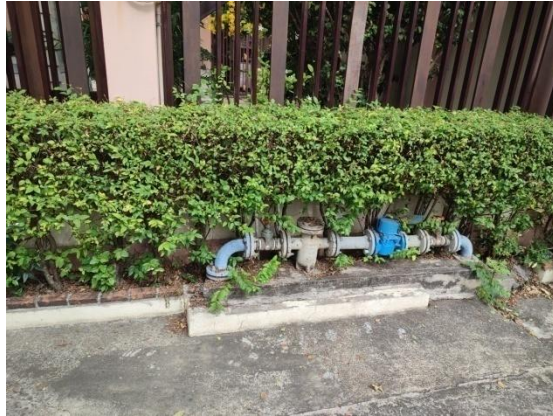
| เงื่อนไขตามมาตรการป้องกันและแก้ไขผลกระทบสิ่งแวดล้อม | ผลการปฏิบัติตามมาตรการ | ปัญหา อุปสรรค และข้อเสนอแนะ | เอกสารอ้างอิง |
|---|---|---|---|
| 4) ตรวจสอบระบบส่ง-จ่ายน้ำประปาทุก 6 เดือน หากพบรอยรั่วซึมให้รีบดำเนินการแก้ไขทันที | ระบบส่ง-จ่ายน้ำประปา ไม่พบรอยรั่วซึม | - | ภาพที่ 4-7 |
| - ตรวจสอบระบบส่งจ่ายน้ำประปาทุก 6 เดือน | ระบบจ่ายน้ำมีสภาพดี ไม่มีรอยรั่วซึม | - | ภาพที่ 4-7 |

ภาพที่ 4-7 ระบบส่งจ่ายน้ำประปาไม่พบรอยรั่วซึม

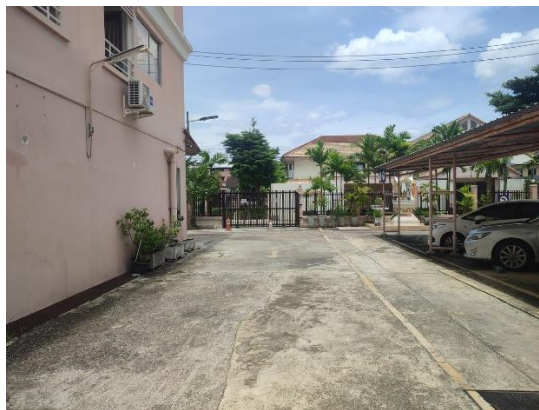
ภาพที่ 4-8 บริเวณบ่อหนองน้ำ

| เงื่อนไขตามมาตรการป้องกันและแก้ไขผลกระทบสิ่งแวดล้อม | ผลการปฏิบัติตามมาตรการ | ปัญหา อุปสรรค และข้อเสนอแนะ | เอกสารอ้างอิง |
|---|---|---|---|
| 1) สร้างบ่อหน่วงน้ำ ขนาดกว้าง x ยาว x ลึก (ม.) = 4.00 x 6.00 x 3.00 ม. (เก็บกักน้ำฝนที่ระดับความลึก 2.50 ม.) ปริมาตร 60 ลบ.ม. บริเวณพื้นที่ฝั่งเหนือ และสร้างบ่อหน่วงน้ำขนาดกว้าง x ยาว x ลึก (ม.) = 2.00 x 4.60 x 1.10ม. ปริมาตร 10.12 ลบ.ม. บริเวณพื้นที่ฝั่งใต้ | มีบ่อหน่วงน้ำไว้แล้ว บริเวณทางวิ่งรถด้านข้างอาคารด้านทิศตะวันตก | - | ภาพที่ 4-8 |
| 2) รวบรวมน้ำฝนภายในโครงการลงบ่อหน่วงน้ำ และระบายน้ำออกนอกโครงการด้วยเครื่องสูบน้ำชนิดจุ่มใต้น้ำ (Submersible Pump) ขนาด 2.5 kw. ควบคุมอัตราการระบายออกจากฝั่งอาคาร เท่ากับ 0.025 ลบ.ม./วินาที และฝั่งลานจอดรถ 0.005 ลบ.ม./วินาที | รวบรวมน้ำฝนช่วงฤดูฝนลงบ่อหน่วงน้ำไว้แล้ว และมีเครื่องสูบน้ำควบคุมด้วยระดับน้ำในบ่อในการระบายน้ำออกจากโครงการ | - | ภาพที่ 4-8 |

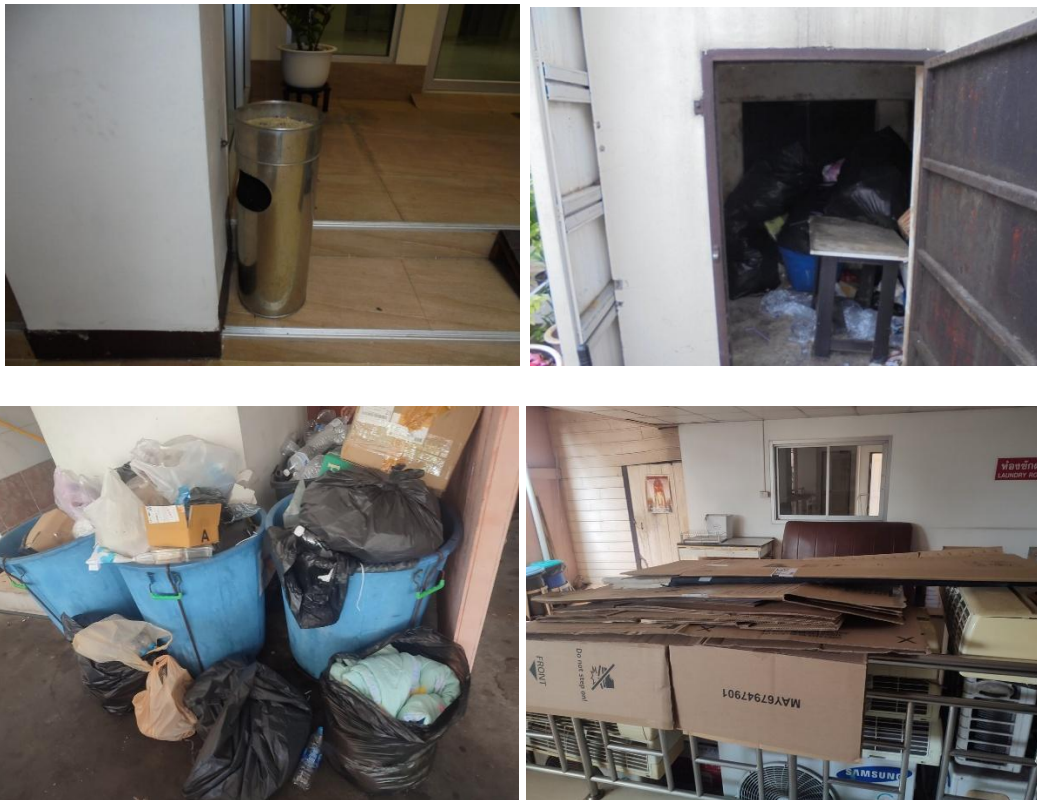
| เงื่อนไขตามมาตรการป้องกันและแก้ไขผลกระทบสิ่งแวดล้อม | ผลการปฏิบัติตามมาตรการ | ปัญหา อุปสรรค และข้อเสนอแนะ | เอกสารอ้างอิง |
|---|---|---|---|
| 1) ให้โครงการจัดตั้งรองรับขยะมีฝาปิดมิดชิดขนาด 100 ลิตร ชั้นละ 4 ถัง เพื่อรองรับปริมาณขยะในแต่ละชั้น โดยจัดไว้ในบริเวณโรงลิฟท์ ให้ใช้ถุงดำสวมใส่ถึงขยะทุกครั้ง และจัดให้มีการแบ่งประเภทของถังรองรับขยะ ออกเป็น 4 ประเภท ได้แก่ ขยะเปียก ขยะแห้ง ขยะรีไซเคิล และขยะอันตราย พร้อมทั้งติดป้ายระบุประเภทขยะให้ชัดเจน | มีถังรองรับขยะที่มีฝาปิดมิดชิด เป็นถังที่ควบคู่กับ ที่เขี่ยบุหรี่ และถังที่อยู่ในห้องพัก ซึ่งผู้พักอาศัยเป็นผู้จัดหาเอง ทางโครงการให้ผู้พักอาศัยนำขยะแต่ละห้องนำมาพักไว้ที่ห้องพักมูลฝอยรวมของโครงการ โดยให้มีการคัดแยกมูลฝอยและมัดปากถุงให้เรียบร้อย | - | ภาพที่ 4-9 |
| 2) สร้างห้องพักมูลฝอยรวม มีขนาดกว้าง x ยาว x สูง เท่ากับ 2.0 x 3.5 x 2.5 ตร.ม. พื้นที่รองรับขยะมูลฝอยเป็น 4 ส่วน<br>- ขยะเปียก ขนาด 1.45 x 1.80 x 1.00 = 2.61 ลบ.ม.<br>- ขยะแห้ง ขนาด 1.20 x 1.80 x 1.00 = 2.16 ลบ.ม.<br>- ขยะรีไซเคิล ขนาด 0.50 x 1.15 x 1.00 = 0.57ลบ.ม.<br>- ขยะอันตราย ขนาด 0.50 x 0.60 x 1.00 = 0.30ลบ.ม. | มีห้องพักมูลฝอยรวมไว้แล้ว ภายในบรรจุถุงดำใส่มูลฝอยและมัดปากถุงทุกถุงไว้แล้วแบ่งส่วนเป็นขยะเปียกและขยะแห้ง ส่วนขยะรีไซเคิล จะจัดแยกไว้เพื่อรอการขายให้กับรถรับซื้อ และขยะอันตรายแยกส่วนไว้ในห้องพักมูลฝอยรวม | - | ภาพที่ 4-9 |

ภาพที่ 4-9 ถังรองรับมูลฝอย และการคัดแยกมูลฝอยที่นำไปขายรีไซเคิล

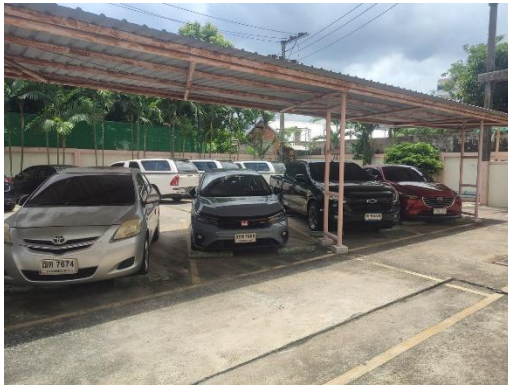
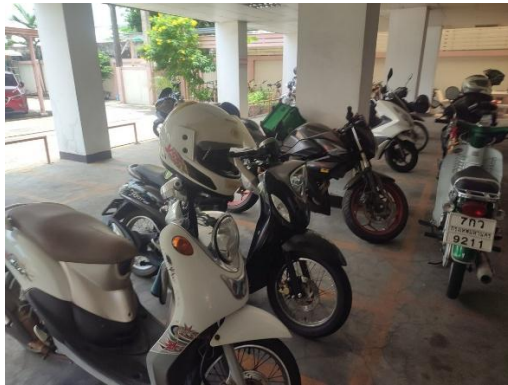
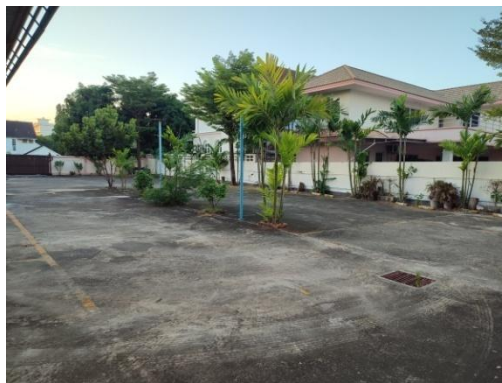
ภาพที่ 4-12 บริเวณที่จอดรถของโครงการ

| เงื่อนไขตามมาตรการป้องกันและแก้ไขผลกระทบสิ่งแวดล้อม | ผลการปฏิบัติตามมาตรการ | ปัญหา อุปสรรค และข้อเสนอแนะ | เอกสารอ้างอิง |
|---|---|---|---|
| 1) ทำเครื่องหมายแสดงตำแหน่งที่จอดรถตามที่กำหนดไว้ให้ชัดเจน | มีช่องจอดรถเป็นตำแหน่งที่มองเห็นได้ชัดเจนไม่ลบลื่น | - | ภาพที่ 4-12 |

| เงื่อนไขตามมาตรการป้องกันและแก้ไขผลกระทบสิ่งแวดล้อม | ผลการปฏิบัติตามมาตรการ | ปัญหา อุปสรรค และข้อเสนอแนะ | เอกสารอ้างอิง |
|---|---|---|---|
| 1) จัดการจราจรและที่จอดรถสำหรับผู้พักอาศัยให้อยู่เฉพาะภายในพื้นที่โครงการเท่านั้น | จัดการจราจรมีพื้นที่จอดรถไว้ภายในโครงการเท่านั้น | - | ภาพที่ 4-12 |

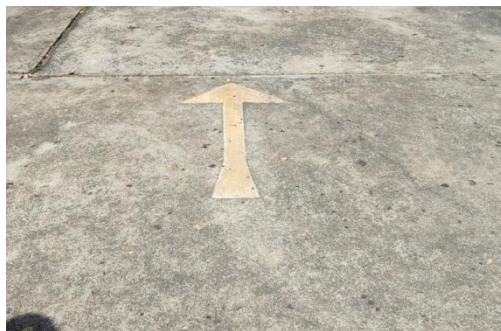
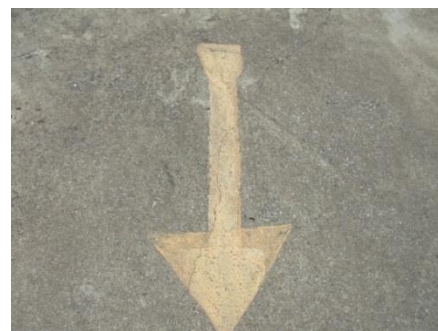
ภาพที่ 4-13 ลูกศรแสดงทิศทางวิ่งรถ

| เงื่อนไขตามมาตรการป้องกันและแก้ไขผลกระทบสิ่งแวดล้อม | ผลการปฏิบัติตามมาตรการ | ปัญหา อุปสรรค และข้อเสนอแนะ | เอกสารอ้างอิง |
|---|---|---|---|
| 2) จัดทำเครื่องหมายจราจร แสดงทิศทางการเดินรถบนพื้นถนนให้ชัดเจน และเหมาะสมกับเส้นทางจราจรในโครงการ เพื่อให้การจราจรเป็นไปตามที่กำหนดไว้ | มีเครื่องหมายเป็นลูกศรแสดงทิศทางการเดินรถไว้แล้ว ตั้งแต่ทางเข้าถึงบริเวณที่จอดรถเป็นแบบสองทิศทาง และบริเวณที่จอดรถเป็นแบบทิศทางเดียว | - | ภาพที่ 4-13 |

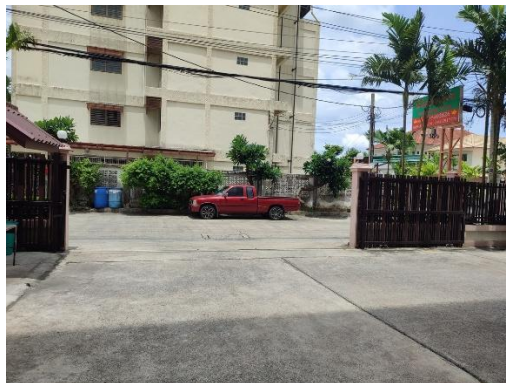
| เงื่อนไขตามมาตรการป้องกันและแก้ไขผลกระทบสิ่งแวดล้อม | ผลการปฏิบัติตามมาตรการ | ปัญหา อุปสรรค และข้อเสนอแนะ | เอกสารอ้างอิง |
|---|---|---|---|
| 4) จัดให้มีเจ้าหน้าที่ทำความสะอาดพื้นถนนโครงการ เพื่อลดการสะสมของฝุ่นละอองบนผิวทาง | ทำความสะอาดพื้นถนนไว้อย่างสม่ำเสมอ ตรวจสอบไม่มีฝุ่นกองบริเวณพื้นถนนและขณะวิ่งรถไม่มีฝุ่นฟุ้งกระจาย | - | ภาพที่ 4-14 |

ภาพที่ 4-14 ไม่มีฝุ่นละอองกองและทิ้งกระจายบนพื้นถนน

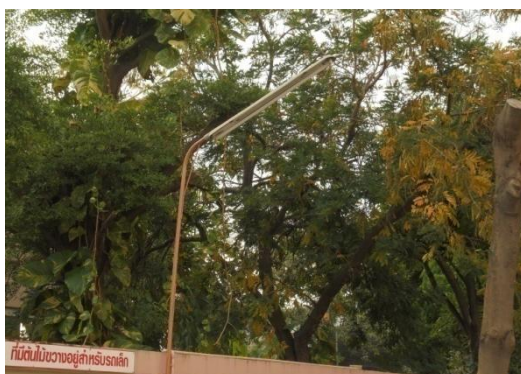
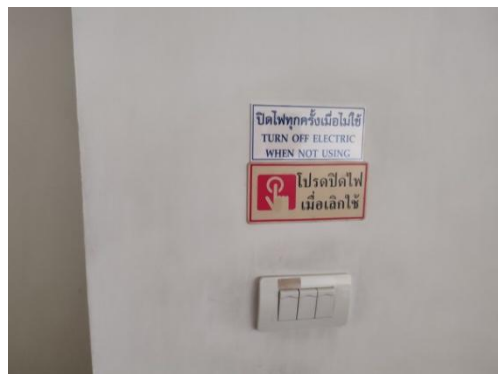
| เงื่อนไขตามมาตรการป้องกันและแก้ไขผลกระทบสิ่งแวดล้อม | ผลการปฏิบัติตามมาตรการ | ปัญหา อุปสรรค และข้อเสนอแนะ | เอกสารอ้างอิง |
|---|---|---|---|
| 8) จัดให้มีไฟฟ้าส่องสว่างบริเวณทางเข้า-ออก และที่จอดรถของโครงการ เพื่อให้สามารถมองเห็นได้ชัดเจนในเวลากลางคืน ป้องกันการเกิดอุบัติเหตุ | มีไฟฟ้าส่องสว่างบริเวณที่จอดรถ ทางเข้าออกไว้แล้ว เป็นหลอดไฟ LED แบบประหยัดพลังงาน | - | ภาพที่ 4-17 |

| เงื่อนไขตามมาตรการป้องกันและแก้ไขผลกระทบสิ่งแวดล้อม | ผลการปฏิบัติตามมาตรการ | ปัญหา อุปสรรค และข้อเสนอแนะ | เอกสารอ้างอิง |
|---|---|---|---|
| 7) จัดให้มีไฟฟ้าส่องสว่างบริเวณทางเข้า-ออก และที่จอดรถของโครงการ เพื่อให้สามารถมองเห็นได้ชัดเจนในเวลากลางคืน | ติดไฟฟ้าส่องสว่างบริเวณที่จอดรถ | - | ภาพที่ 4-17 |

ภาพที่ 4-17 หลอดไฟฟาส่องสว่างบริเวณที่จอดรถ และป้ายรณรงค์ประหยัดพลังงาน

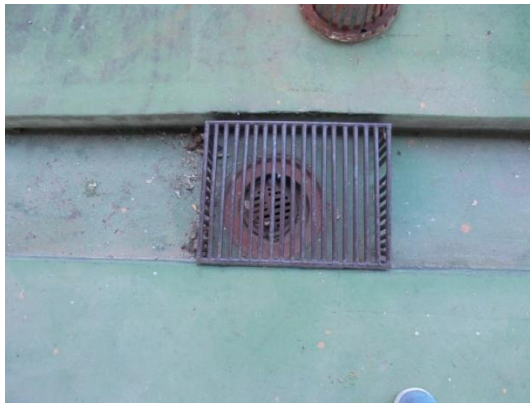
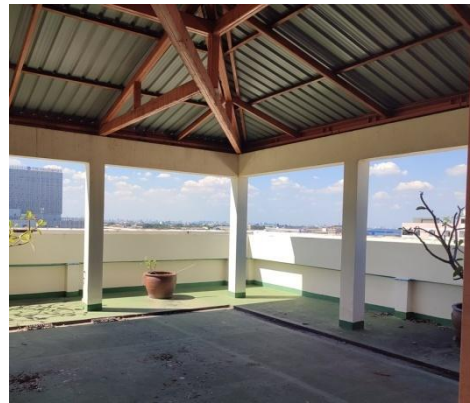
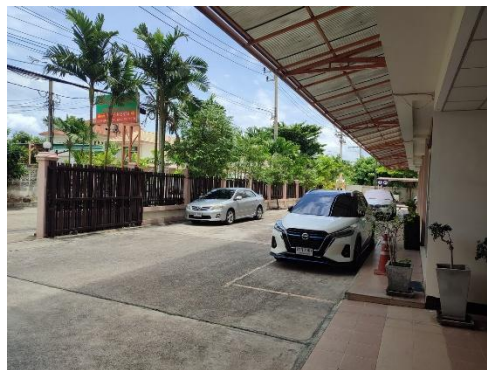
ภาพที่ 4-25 ท่อระบายน้ำและบ่อพักน้ำ

| เงื่อนไขตามมาตรการป้องกันและแก้ไขผลกระทบสิ่งแวดล้อม | ผลการปฏิบัติตามมาตรการ | ปัญหา อุปสรรค และข้อเสนอแนะ | เอกสารอ้างอิง |
|---|---|---|---|
| 4) ควบคุมระบบระบายน้ำของโครงการ มิให้น้ำเอ่อล้นออกมาภายนอกโครงการ | ท่อระบายน้ำบ่อพักน้ำ ไม่มีน้ำเอ่อล้นออกมา | - | ภาพที่ 4-25 |

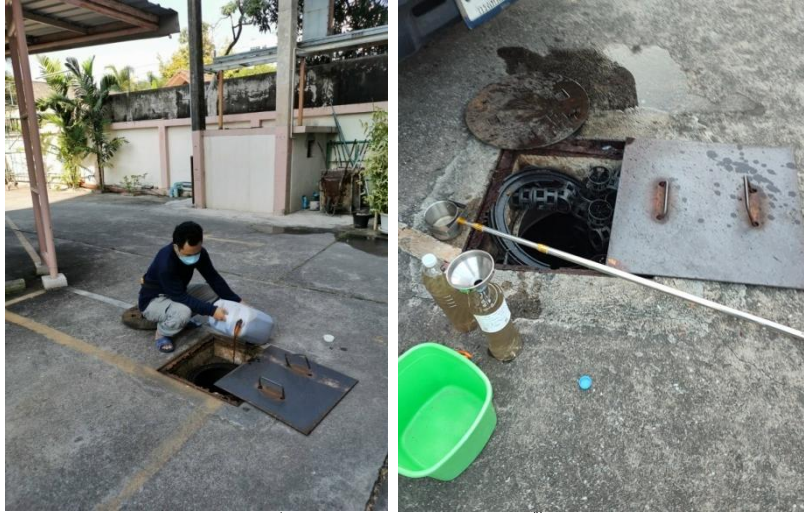
ภาพที่ 4-31 ดูแลรักษาระบบบำบัดน้ำเสีย

| เงื่อนไขตามมาตรการป้องกันและแก้ไขผลกระทบสิ่งแวดล้อม | ผลการปฏิบัติตามมาตรการ | ปัญหา อุปสรรค และข้อเสนอแนะ | เอกสารอ้างอิง |
|---|---|---|---|
| 4) จัดให้มีเจ้าหน้าที่ที่มีความชำนาญในการควบคุมดูแลระบบบำบัดน้ำเสีย เพื่อควบคุมระบบบำบัดให้มีประสิทธิภาพ และตรวจเช็คอุปกรณ์ต่างๆ ในระบบบำบัด ได้แก่ Aetator, Return Sludge Pump และระบบท่อต่างๆ ให้พร้อมใช้งานอยู่เสมอ | มีเจ้าหน้าที่ดูแลระบบบำบัดน้ำเสียไว้อย่างสม่ำเสมอ และตรวจสอบการทำงานของระบบปั๊มน้ำ เครื่องเติมอากาศไว้แล้ว ซ่อมบำรุงทุกครั้งเมื่อพบว่ามีอาการชำรุดเสียหาย และเติมสารเติม | - | ภาพที่ 4-31 |

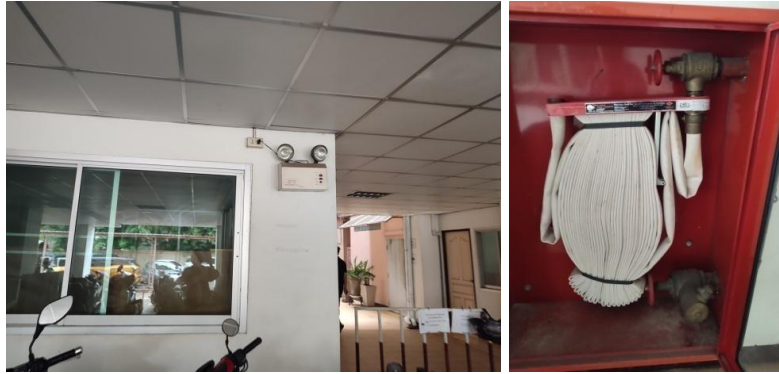
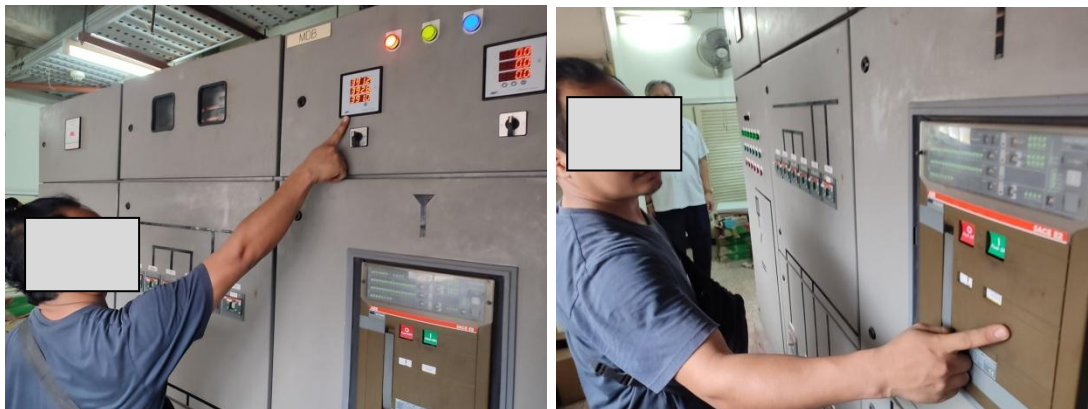
| เงื่อนไขตามมาตรการป้องกันและแก้ไขผลกระทบสิ่งแวดล้อม | ผลการปฏิบัติตามมาตรการ | ปัญหา อุปสรรค และข้อเสนอแนะ | เอกสารอ้างอิง |
|---|---|---|---|
| 5) ตรวจสอบความพร้อมของอุปกรณ์ป้องกันอัคคีภัยที่มีภายในอาคารอย่างสม่ำเสมอ อย่างน้อยปีละ 1 ครั้ง | อุปกรณ์ป้องกันอัคคีภัย อยู่ในสภาพดี พร้อมใช้งาน | - | ภาพที่ 4-34 |
| 1) ตรวจสอบประสิทธิภาพของอุปกรณ์ป้องกันอัคคีภัยที่มีภายในอาคารอย่างสม่ำเสมอ อย่างน้อยเดือนละ 1 ครั้ง | อุปกรณ์ป้องกันอัคคีภัยภายในอาคาร อยู่ในสภาพดี พร้อมใช้งาน | - | ภาพที่ 4-34 |

ภาพที่ 4-34 ตรวจสอบอุปกรณ์ป้องกันและเตือนอัคคีภัย และห้องเครื่องไฟฟ้าของอาคาร อยู่ในสภาพดีพร้อมใช้งาน

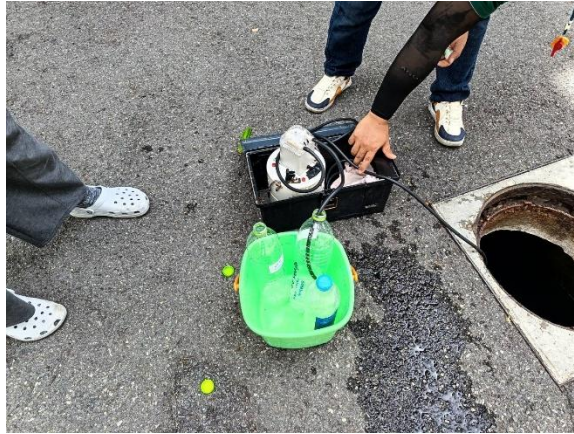
ภาพที่ 5 เก็บตัวอย่างน้ำที่บ่อตรวจคุณภาพน้ำ

| เงื่อนไขตามมาตรการป้องกันและแก้ไขผลกระทบสิ่งแวดล้อม | ผลการปฏิบัติตามมาตรการ | ปัญหา อุปสรรค และข้อเสนอแนะ | เอกสารอ้างอิง |
|---|---|---|---|
| 1) เก็บตัวอย่างน้ำก่อนบำบัดที่บ่อบำบัดน้ำก่อนเข้าระบบบำบัดและหลังการบำบัดที่บ่อบำบัดน้ำสุดท้ายก่อนระบายออกนอกโครงการ จำนวน 1 ตัวอย่าง/จุด เพื่อวิเคราะห์คุณภาพน้ำ ได้แก่ pH, BOD <sub>5</sub> , Suspended Solids, Settleable Solids, Total Dissolved Solids, Fat Oil & Grease, Chlorine และ Fecal Coliform Bacteria ทุก 6 เดือน เสนอต่อสำนักงานนโยบายและแผนทรัพยากรธรรมชาติและสิ่งแวดล้อม | เก็บตัวอย่างน้ำหลังบำบัดน้ำเสีย ในเดือน มิถุนายน 2569 พบว่า มีคุณภาพดี อยู่ในเกณฑ์น้ำทิ้งอาคารประเภท ข. | - | ภาพที่ 5 |
