# บทที่ 3

ผลการปฏิบัติตามมาตรการติดตาม  
ตรวจสอบผลกระทบสิ่งแวดล้อม

ตารางที่ 3-1 สรุปการติดตามตรวจสอบคุณภาพสิ่งแวดล้อมของโครงการเสนาคิท์ รัตนธิเบศร์ - บางบัวทอง

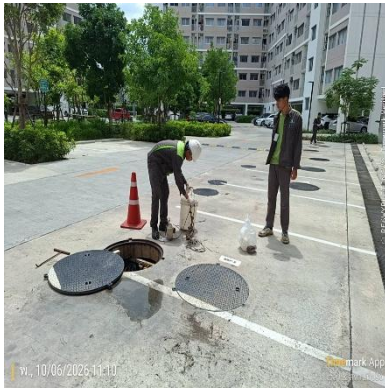
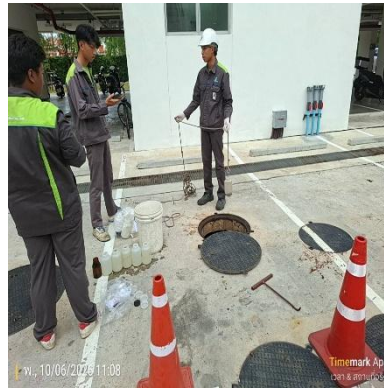
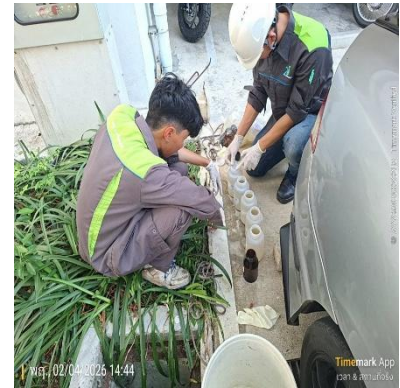
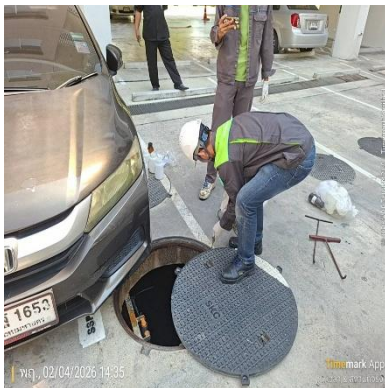
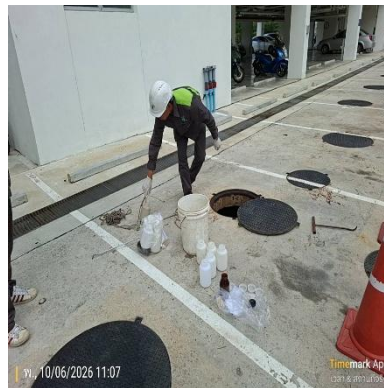
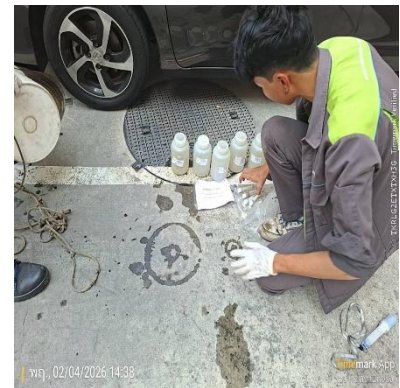
การตรวจวัดคุณภาพน้ำทิ้ง ทำการเก็บตัวอย่างคุณภาพน้ำ 5 จุด ได้แก่ จุดรวบรวมน้ำเสียก่อนเข้าระบบบำบัดน้ำเสียจำนวน 1 จุด บ่อพักน้ำสุดท้ายก่อนระบายออกสู่คลองสาธารณะ จำนวน 1 จุด และจุดตรวจวัดคุณภาพน้ำผิวดินคลองพระพิมล จำนวน 2 จุด ได้แก่ จุดเหนือน้ำจากจุดระบายน้ำทิ้ง 500 เมตรจำนวน 1 จุด และจุดท้ายน้ำจากจุดระบายน้ำทิ้ง 500 เมตร
