# บทที่ 2

## มาตรการป้องกันและแก้ไขผลกระทบสิ่งแวดล้อม และมาตรการติดตามตรวจสอบคุณภาพสิ่งแวดล้อม

### 2.1 มาตรการป้องกันและแก้ไขผลกระทบสิ่งแวดล้อม

ตารางที่ 2-1 มาตรการป้องกันและแก้ไขผลกระทบสิ่งแวดล้อมที่เสนอไว้ในรายงานฯ ตามหนังสือที่ วว 0804/10844 ลงวันที่ 4 สิงหาคม 2540

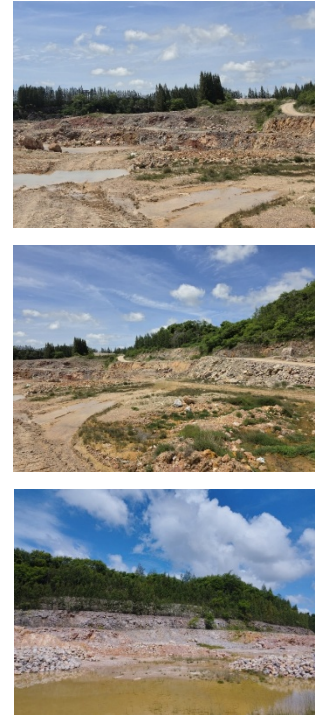
| เงื่อนไขตามมาตรการ | ผลการปฏิบัติตามมาตรการ | ปัญหา อุปสรรค ที่ไม่สามารถปฏิบัติ<br>ตามมาตรการ และแนวทางแก้ไข | รูปภาพ/เอกสารอ้างอิง |
|---|---|---|---|
| 1. เปิดหน้าเหมืองแบบขั้นบันได โดยหน้าเหมืองแต่ละชั้นสูง<br>ประมาณ 5-6 เมตร มีความกว้างไม่น้อยกว่าความสูงของ<br>แต่ละชั้นบันไดหรือกว้างประมาณ 6 เมตร และรักษา<br>ความลาดเอียงรวมไม่เกิน 45 องศา | <ul style="list-style-type: none"> <li>วิศวกรผู้ควบคุมของโครงการได้วางแผนและ<br/>ดำเนินการเปิดทำเหมืองตามแผนผังโครงการ<br/>โดยเปิดหน้าเหมืองในลักษณะขั้นบันไดตามที่<br/>มาตรการกำหนด พร้อมทั้งควบคุมความลาดชันของ<br/>หน้าเหมือง เพื่อป้องกันการพังทลายของหน้าเหมือง</li> </ul> | - | <ul style="list-style-type: none"> <li>เอกสารแนบ 7 รูปที่ 1</li> </ul> <p>ลักษณะหน้าเหมืองของ<br/>โครงการปัจจุบัน</p> |

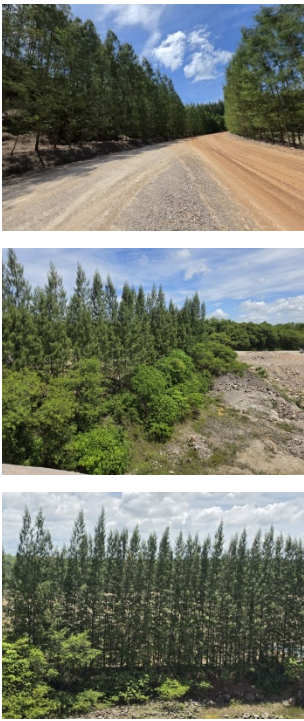
| เงื่อนไขตามมาตรการ | ผลการปฏิบัติตามมาตรการ | ปัญหา อุปสรรค ที่ไม่สามารถปฏิบัติ<br>ตามมาตรการ และแนวทางแก้ไข | รูปภาพ/เอกสารอ้างอิง |
|---|---|---|---|
| 2. ปลูกลำต้นไม้โตเร็วโดยรอบพื้นที่คำขอประทานบัตร พร้อมทั้ง<br>ดูแลรักษาต้นไม้ดังกล่าวให้มีความเจริญเติบโตที่ดี | <ul style="list-style-type: none"> <li>ผู้ถือประทานบัตรได้ปลูกลำต้นไม้ยืนต้นโตเร็วไว้บริเวณ<br/>โดยรอบพื้นที่คำขอประทานบัตร พร้อมทั้งดูแลให้<br/>มีการเจริญเติบโตที่ดีอยู่เสมอ เพื่อเป็นแนวป้องกัน<br/>การแพร่กระจายของฝุ่นละอองและเสียง</li> </ul> | - | <ul style="list-style-type: none"> <li>เอกสารแนบ 7 รูปที่ 2</li> </ul> <p>แนวต้นไม้บริเวณพื้นที่โครงการ</p> |

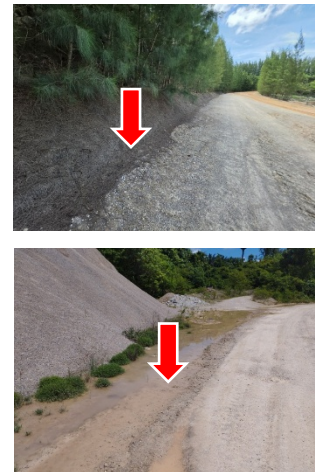
| เงื่อนไขตามมาตรการ | ผลการปฏิบัติตามมาตรการ | ปัญหา อุปสรรค ที่ไม่สามารถปฏิบัติ<br>ตามมาตรการ และแนวทางแก้ไข | รูปภาพ/เอกสารอ้างอิง |
|---|---|---|---|
| 3. เตรียมพื้นที่เก็บกองเศษดิน เศษหิน และพื้นที่เก็บกองแร่ โดยมีขนาดพื้นที่ละ 5.6 ไร่ และเก็บกองสูงไม่เกิน 4 เมตร และขุดระบายน้ำ ขนาดกว้าง 0.75 เมตร ลึก 1 เมตร ล้อมรอบลานเก็บกองเศษดิน เศษหิน ให้มีทิศทางลงสู่ บ่อตกตะกอน ขนาด 1 ไร่ ลึก 2 เมตร | <ul style="list-style-type: none"> <li>ผู้ถือประทานบัตรได้จัดเตรียมพื้นที่เก็บกองเศษดิน และเศษหินไว้บริเวณพื้นที่ราบที่มีความสูงไม่เกิน 4 เมตร พร้อมทั้งปลูกพืชคลุมดินไว้ ทั้งนี้ ในปัจจุบัน เปลือกดินเศษหินมีปริมาณน้อยมากเพราะการทำเหมืองของโครงการได้ขุดถึงชั้นแร่แล้ว และทางโครงการมีการสร้างคันทำนบดินรอบพื้นที่กองเปลือกดิน เพื่อป้องกันตะกอนมูลดินออกสู่ภายนอก นอกจากนี้ได้ทำการขุดระบายน้ำล้อมรอบพื้นที่กองเปลือกดินและรอบพื้นที่โครงการ เพื่อระบายน้ำจากการทำเหมืองให้ไหลลงสู่บ่อรับน้ำต่อไป</li> </ul> | - | <ul style="list-style-type: none"> <li>เอกสารแนบ 7<br/>รูปที่ 3 รูปที่ 4 และรูปที่ 5</li> </ul> <p>พื้นที่เก็บเปลือกดิน</p> <p>คันทำนบดิน</p> |

| เงื่อนไขตามมาตรการ | ผลการปฏิบัติตามมาตรการ | ปัญหา อุปสรรค ที่ไม่สามารถปฏิบัติ<br>ตามมาตรการ และแนวทางแก้ไข | รูปภาพ/เอกสารอ้างอิง |
|---|---|---|---|
| | | | <p>คุรระบายน้ำ</p> |

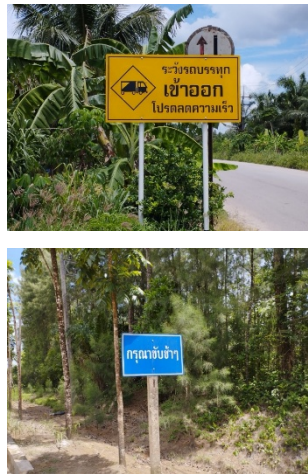
| เงื่อนไขตามมาตรการ | ผลการปฏิบัติตามมาตรการ | ปัญหา อุปสรรค ที่ไม่สามารถปฏิบัติ<br>ตามมาตรการ และแนวทางแก้ไข | รูปภาพ/เอกสารอ้างอิง |
|---|---|---|---|
| 7. ควบคุมความเร็วของรถบรรทุกแร่ให้อยู่ในระดับ<br>ไม่เกิน 30 กิโลเมตรต่อชั่วโมง ในช่วงลาดยาง<br>บ้านควนทราย-บ้านไทรลอด และหลีกเลี่ยงการขนส่งใน<br>ช่วงเวลาเร่งด่วน คือช่วงเวลา 7.30-8.30 น. และช่วงเย็น<br>เวลา 16.30-17.30 น. | <ul style="list-style-type: none"> <li>ผู้ถือประทานบัตรได้ออกกฎระเบียบความเร็วของรถบรรทุกแร่ไม่เกิน 20-30 กิโลเมตรต่อชั่วโมงโดยได้ติดตั้งป้ายจำกัดความเร็วและป้ายด้านจราจรต่างให้สามารถมองเห็นได้ชัดเจน และกำหนดให้การบรรทุกแร่จะต้องใช้ผ้าใบปิดคลุมให้มิดชิด เพื่อลดการฟุ้งกระจายของฝุ่นละอองและการกระเด็นของเศษหิน รวมทั้งกำหนดช่วงเวลาการขนส่งแร่ไปยังแหล่งรับซื้อภายนอก ในช่วงเวลา 08.30-16.30 นาฬิกา เท่านั้นเพื่อป้องกันเสียงรบกวนปัญหาจราจรติดขัดต่อประชาชนใกล้เคียง</li> </ul> | - | <ul style="list-style-type: none"> <li>เอกสารแนบ 7 รูปที่ 9 และรูปที่ 10</li> </ul> <p>ป้ายจำกัดความเร็วรถบรรทุก<br/>และป้ายเตือนภัยด้านจราจร</p> |

| เงื่อนไขตามมาตรการ | ผลการปฏิบัติตามมาตรการ | ปัญหา อุปสรรค ที่ไม่สามารถปฏิบัติ<br>ตามมาตรการ และแนวทางแก้ไข | รูปภาพ/เอกสารอ้างอิง |
|---|---|---|---|
| | | | <p>ป้ายจำกัดความเร็วรถบรรทุก<br/>และป้ายเตือนภัยด้านจราจร</p> |

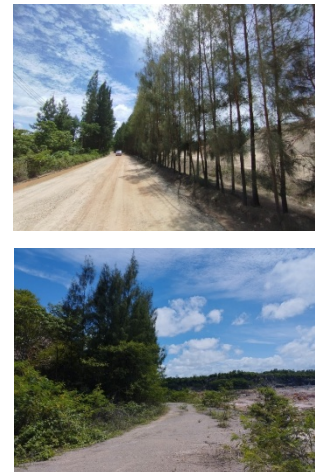
| เงื่อนไขตามมาตรการ | ผลการปฏิบัติตามมาตรการ | ปัญหา อุปสรรค ที่ไม่สามารถปฏิบัติ<br>ตามมาตรการ และแนวทางแก้ไข | รูปภาพ/เอกสารอ้างอิง |
|---|---|---|---|
| 4. ให้ดำเนินการปลูกต้นไม้ยืนต้นโตเร็วในพื้นที่ที่เว้นการทำ<br>เหมือง โดยวิธีการปลูกให้มีระยะ 2x2 เมตร ภายใน<br>ระยะเวลา 2 ปี หลังจากได้เปิดทำเหมืองแร่แล้ว รวมทั้งให้<br>มีการบำรุงรักษาดูแลต้นไม้เหล่านั้นให้มีความเจริญเติบโต<br>ที่ดี โดยจะต้องเสนอแผนการปลูกต้นไม้ และระบุพันธุ์ไม้ที่<br>จะปลูก เสนอสำนักงานนโยบายและแผนสิ่งแวดล้อมและ<br>กรมป่าไม้ พิจารณาความเหมาะสมก่อนการดำเนินการ | <ul style="list-style-type: none"> <li>ผู้ถือประทานบัตรได้ปลูกไม้ยืนต้นและพืชคลุมดิน<br/>ไว้ตามแนวพื้นที่เว้นการทำเหมือง และตามแนวคัน<br/>ทำนบดินโดยรอบพื้นที่โครงการ เพื่อลดผลกระทบ<br/>ทางด้านทัศนียภาพ นอกจากนี้ ยังช่วยปิดกั้นทิศทาง<br/>ลม เสียง และเป็นตัวกรองฝุ่นละอองออกสู่ภายนอก</li> </ul> | - | <ul style="list-style-type: none"> <li>เอกสารแนบ 7<br/>รูปที่ 4 รูปที่ 15</li> </ul> <p>คันทำนบดิน</p> <p>คันทำนบดิน</p> <p>แนวต้นไม้บริเวณพื้นที่เว้นไม่<br/>ทำเหมือง</p> |

| เงื่อนไขตามมาตรการ | ผลการปฏิบัติตามมาตรการ | ปัญหา อุปสรรค ที่ไม่สามารถปฏิบัติตามมาตรการ และแนวทางแก้ไข | รูปภาพ/เอกสารอ้างอิง |
|---|---|---|---|
| | | | <p>แนวต้นไม้บริเวณพื้นที่เวนคืน<br/>ทำเหมือง</p> |

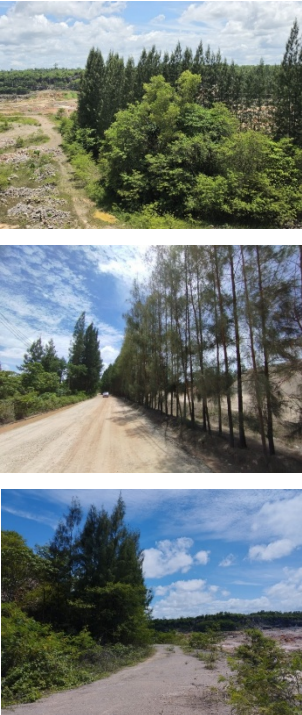
| เงื่อนไขตามมาตรการ | ผลการปฏิบัติตามมาตรการ | ปัญหา อุปสรรค ที่ไม่สามารถปฏิบัติ<br>ตามมาตรการ และแนวทางแก้ไข | รูปภาพ/เอกสารอ้างอิง |
|---|---|---|---|
| 1. ให้เว้นพื้นที่ไม่ทำเหมืองบริเวณโดยรอบจากขอบประทาน-<br>บัตร ในระยะไม่น้อยกว่า 5 เมตร และให้จัดทำป้ายหรือ<br>สัญลักษณ์ที่แสดงให้เห็นแนวเขตพื้นที่เว้นไม่ทำเหมืองให้<br>มองเห็นชัดเจน พร้อมทั้งดูแลรักษาพันธุ์ไม้ที่มีอยู่เดิมใน<br>บริเวณดังกล่าวให้เจริญเติบโต และปลูกเสริมต้นไม้โตเร็ว<br>หรือไม้ท้องถิ่นเสริมเพิ่มเติมตามความเหมาะสม | <ul style="list-style-type: none"> <li>วิศวกรผู้ควบคุมการทำเหมืองของโครงการได้<br/>กำหนดเว้นพื้นที่ทำเหมืองจากแนวเขตประทานบัตร<br/>โดยรอบในระยะ 5 เมตร และจัดทำป้ายแสดงแนว<br/>เขตพื้นที่โครงการ ให้เห็นชัดเจน พร้อมทั้งดูแลให้มี<br/>การเจริญเติบโตที่ดีอยู่เสมอ เพื่อเป็นแนวป้องกัน<br/>การแพร่กระจายของฝุ่นละอองและเสียง</li> </ul> | - | <ul style="list-style-type: none"> <li>เอกสารแนบ 7<br/>รูปที่ 15 รูปที่ 17</li> </ul> <p>แนวต้นไม้บริเวณพื้นที่เว้น<br/>ไม่ทำเหมือง</p> |

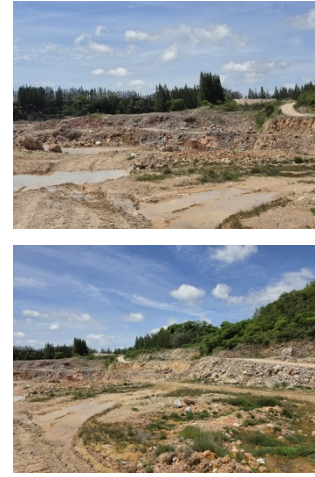
| เงื่อนไขตามมาตรการ | ผลการปฏิบัติตามมาตรการ | ปัญหา อุปสรรค ที่ไม่สามารถปฏิบัติตามมาตรการ และแนวทางแก้ไข | รูปภาพ/เอกสารอ้างอิง |
|---|---|---|---|
| <p>2. ให้ทำเหมืองตามแผนผังโครงการทำเหมือง โดยเปิดการทำเหมืองเป็นลักษณะขั้นบันได กำหนดให้ชั้นบันไดมีความสูงไม่เกิน 10 เมตร และ 5 เมตร ความกว้างสัมพันธ์กับความสูงของชั้นบันไดและควบคุมความลาดชันรวมของหน้าเหมืองสุดท้าย (Overall Slope) ไม่ให้เกิน 45 องศา พร้อมทั้งตรวจสอบสภาพหน้าเหมืองให้อยู่ในสภาพที่ปลอดภัยจากการพังทลาย</p> | <ul style="list-style-type: none"> <li>วิศวกรผู้ควบคุมการทำเหมืองของโครงการได้วางแผนและเปิดดำเนินการทำเหมืองตามแผนผังโครงการทำเหมืองกำหนด โดยเปิดหน้าเหมืองในลักษณะขั้นบันได ที่มีความสูงไม่เกิน 10 เมตร ถึง 5 เมตร และมีการควบคุมความลาดชันทั้งหมดให้ไม่เกิน 45 องศา เพื่อป้องกันการพังทลายของหน้าเหมือง</li> </ul> | - | <ul style="list-style-type: none"> <li>เอกสารแนบ 7 รูปที่ 1</li> </ul> <p>ลักษณะหน้าเหมืองของโครงการปัจจุบัน</p> |
