## บทที่ 4

# การปฏิบัติตามมาตรการที่กำหนดไว้ในรายงานการประเมินผลกระทบสิ่งแวดล้อม

ผลการปฏิบัติตามมาตรการป้องกัน แก้ไข และลดผลกระทบสิ่งแวดล้อม ในระยะดำเนินการ ระหว่างเดือนมกราคม-มิถุนายน พ.ศ.2569 ท่าอากาศยานนานาชาติขอนแก่น

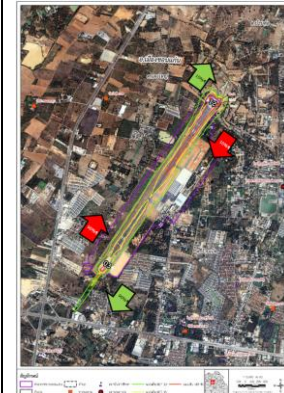
| ปัจจัยสิ่งแวดล้อม | มาตรการป้องกัน และแก้ไขผลกระทบสิ่งแวดล้อมที่ระบุไว้ในรายงานฯ | ผลการปฏิบัติงาน | รายละเอียดการปฏิบัติตามมาตรการ | เหตุผล การเปลี่ยนแปลง ปัญหาอุปสรรค และข้อเสนอแนะ | เอกสารอ้างอิง |
|---|---|---|---|---|---|
| 2. เสียง/<br>ความสั่นสะเทือน (ต่อ) | 4) กำหนดให้ท่าอากาศยานนานาชาติขอนแก่นสามารถรองรับเครื่องบิน B737-400 จำนวน 2 เที่ยวบิน/วัน (ขึ้น-ลง) และเครื่องบิน A300-600 จำนวน 11 เที่ยวบิน/วัน และเครื่องบินการกิจอื่นๆ อีกประมาณ 5 เที่ยวบิน/วัน หรือเทียบเคียงกับจำนวนเที่ยวบินและชนิดเที่ยวบินที่กำหนดไว้ ถ้ามากกว่าที่กำหนดจะต้องทำการประเมินผลกระทบด้านเสียง และจัดส่งรายงานให้ สผ.พิจารณา | ● | ท่าอากาศยานนานาชาติขอนแก่น รองรับอากาศยานชนิดเครื่องบิน A-320 จำนวน 28 เที่ยวบิน/วัน เครื่องบิน A-321 จำนวน 6 เที่ยวบิน/วัน และ B737-800 จำนวน 9 เที่ยวบิน/วัน รวมทั้งสิ้น 43 เที่ยวบิน/วัน และจากการประเมินผลกระทบด้านเสียง ระหว่างเดือนมกราคม-มิถุนายน พ.ศ.2569 พบว่า แนวเส้น NEF-30 อยู่ภายในพื้นที่ท่าอากาศยานนานาชาติขอนแก่นตามแนวทางวิ่งยกเว้น บริเวณหัวทางวิ่งหมายเลข 03 ซึ่งมีการใช้ประโยชน์ที่ดินเป็นที่พักอาศัย (หมู่บ้านเดชา) และพื้นที่เกษตรกรรม และหัวทางวิ่งหมายเลข 21 ซึ่งมีการใช้ประโยชน์ที่ดินเป็นสนามกอล์ฟของศูนย์พัฒนากีฬาของกรมทหารราบที่ 8 | ไม่มี | <br>แนวเส้น NEF กรณีจำนวนเที่ยวบินสูงสุด (เดือนมกราคม-มิถุนายน พ.ศ.2569) |

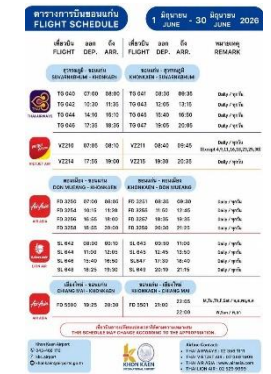
| ตารางที่ 4.3-1<br>ผลการปฏิบัติตามมาตรการป้องกัน แก้ไข และลดผลกระทบสิ่งแวดล้อม ในระยะดำเนินการ ระหว่างเดือนมกราคม-มิถุนายน พ.ศ.2569 ท่าอากาศยานนานาชาติขอนแก่น (ต่อ) | | | | | |
|---|---|---|---|---|---|
| 2. เสียง/<br>ความสั่นสะเทือน (ต่อ) | 6) การขึ้น-ลงของอากาศยานกำหนดให้ทำการบินเฉพาะช่วงเวลา 07.00-22.00 น. ยกเว้นกรณีฉุกเฉิน | ● | จากการตรวจสอบตารางบินประจำเดือนมิถุนายน พ.ศ. 2569 พบว่า เที่ยวบินพาณิชย์เที่ยวบินแรกที่เดินมาถึงท่าอากาศยานนานาชาติขอนแก่นในเวลา 08.00 น. และเที่ยวบินสุดท้ายออกจากท่าอากาศยานนานาชาติขอนแก่น ในเวลา 21.00 น. ซึ่งเป็นตามที่มาตรการกำหนดไว้ | ไม่มี | <p>ตารางเที่ยวบิน<br/>เดือนมิถุนายน พ.ศ.2569</p> |

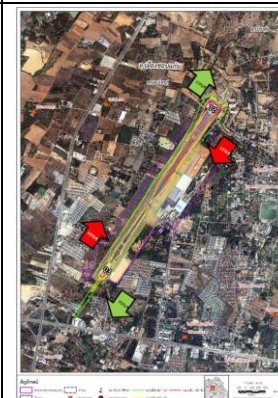
| ปัจจัยสิ่งแวดล้อม | มาตรการป้องกัน และแก้ไขผลกระทบสิ่งแวดล้อมที่ระบุไว้ในรายงานฯ | ผลการปฏิบัติงาน | รายละเอียดการปฏิบัติตามมาตรการ | เหตุผล การเปลี่ยนแปลง ปัญหาอุปสรรค และข้อเสนอแนะ | เอกสารอ้างอิง |
|---|---|---|---|---|---|
| | 10) บริเวณที่มีค่า NEF-30 จนถึงทางวิ่งของโครงการควรประสานงานกับจังหวัดขอนแก่น และสำนักงานโยธาธิการและผังเมืองในการจัดผังการใช้ที่ดินเพื่อป้องกันการขยายตัวของชุมชนและโรงเรียนภายหลังจะต้องควบคุมการขยายตัวของชุมชนบริเวณด้านหัวและท้ายของทางวิ่ง โดยกำหนดเป็นเขตความปลอดภัยในการเดินอากาศ และห้ามสร้างโรงเรียน โรงพยาบาล ศาสนสถาน ในบริเวณดังกล่าว | ● | จากผลการประเมินผลกระทบด้านเสียง ในช่วงเดือนมกราคม-มิถุนายน พ.ศ.2569 พบว่า แนวเส้น NEF-30 ส่วนใหญ่อยู่ภายในพื้นที่ท่าอากาศยานนานาชาติขอนแก่นตามแนวทางวิ่ง ยกเว้น บริเวณหัวทางวิ่งหมายเลข 03 ซึ่งมีการใช้ประโยชน์ที่ดินเป็นที่พักอาศัย (หมู่บ้านเดชา) และพื้นที่เกษตรกรรม และหัวทางวิ่งหมายเลข 21 ซึ่งมีการใช้ประโยชน์ที่ดินเป็นสนามกอล์ฟของศูนย์พัฒนากีฬาของกรมทหารราบที่ 8 | ไม่มี | <br>แนวเส้น NEF กรณีจำนวน<br>เที่ยวบินสูงสุด (เดือนมกราคม-<br>มิถุนายน พ.ศ.2569) |

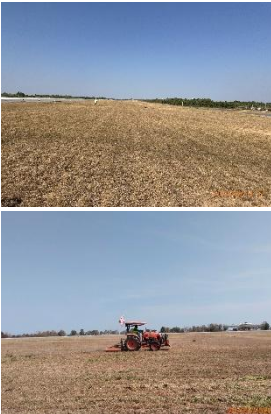
| ปัจจัยสิ่งแวดล้อม | มาตรการป้องกัน และแก้ไขผลกระทบสิ่งแวดล้อมที่ระบุไว้ในรายงานฯ | ผลการปฏิบัติงาน | รายละเอียดการปฏิบัติตามมาตรการ | เหตุผล การเปลี่ยนแปลง ปัญหาอุปสรรค และข้อเสนอแนะ | เอกสารอ้างอิง |
|---|---|---|---|---|---|
| 4. ทรัพยากรป่าไม้/สัตว์ป่า (ต่อ) | 2) การป้องกันอันตรายจากนกและสัตว์อื่นๆ<br>ท่าอากาศยานนานาชาติขอนแก่นควรพัฒนาพื้นที่ลุ่มที่ติดกับบ่อเก็บน้ำทางด้านทิศตะวันออกของปลายทางวิ่งด้านทิศใต้ เพื่อไม่ให้เป็นที่อยู่อาศัยของหนู และไม่บดบังการตรวจการณ์ ซึ่งจะประโยชน์ในการแก้ไขปัญหาที่เกิดจากนกเข้ามาอาศัยในพื้นที่ได้ ด้วย ตัดถางไม้ยืนต้น พืชล้มลุกและหญ้า ออกจากพื้นที่ลุ่มบริเวณดังกล่าวออก รวมทั้งบริเวณด้านข้างขอบแนวทางทิศตะวันตกของปลายทางวิ่งด้านทิศใต้ให้สั้นอยู่เสมอ บริเวณที่ลุ่มข้างบ่อน้ำควรปรับปรุงพื้นที่ให้โล่งเตียน อาจปลูกไม้ยืนต้นและไม้ประดับตกแต่งภูมิทัศน์ให้สวยงามได้ แต่การปลูกไม้ยืนต้นต้องไม่หนาแน่นจนกลายเป็นที่อาศัยของนกได้ ปลูกไม้ดอกไม้ประดับให้สวยงามสามารถใช้เป็นที่พักผ่อนหย่อนใจได้ | ● | ปัจจุบันได้มีการนำดินมาถมพื้นที่ลุ่มที่ติดกับบ่อเก็บน้ำทางด้านทิศตะวันออกของปลายทางวิ่งด้านทิศใต้ และบริเวณด้านข้างปลายทางวิ่งมีการตัดหญ้าให้สั้นอยู่เสมอ | ไม่มี | <br>ปลายทางวิ่งด้านทิศใต้ |

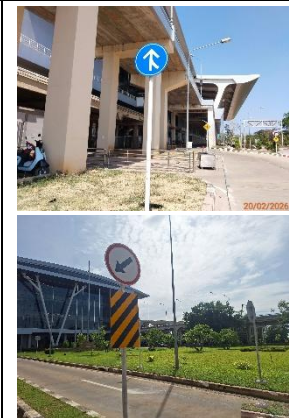
| ปัจจัยสิ่งแวดล้อม | มาตรการป้องกัน และแก้ไขผลกระทบสิ่งแวดล้อมที่ระบุไว้ในรายงานฯ | ผลการปฏิบัติงาน | รายละเอียดการปฏิบัติตามมาตรการ | เหตุผล การเปลี่ยนแปลง ปัญหาอุปสรรค และข้อเสนอแนะ | เอกสารอ้างอิง |
|---|---|---|---|---|---|
| 6. การคมนาคมขนส่ง | 1) ติดตั้งป้ายสัญญาณจราจรเพื่อให้ผู้ขับขี่จอดรถยนต์ บริเวณที่จัดเตรียมไว้ให้ | ● | จากการตรวจสอบ พบว่า มีการติดตั้งป้ายสัญญาณจราจร และป้ายบอกตำแหน่งที่จอดรถยนต์ไว้ในบริเวณต่างๆ ภายใน พื้นที่โครงการ | ไม่มี | <p>ป้ายสัญญาณจราจร</p> |

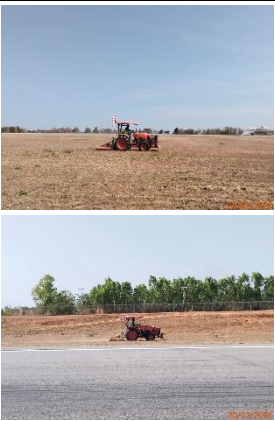
| ปัจจัยสิ่งแวดล้อม | มาตรการป้องกัน และแก้ไขผลกระทบสิ่งแวดล้อมที่ระบุไว้ในรายงานฯ | ผลการปฏิบัติงาน | รายละเอียดการปฏิบัติตามมาตรการ | เหตุผล การเปลี่ยนแปลง ปัญหาอุปสรรค และข้อเสนอแนะ | เอกสารอ้างอิง |
|---|---|---|---|---|---|
| 7. อุทกวิทยาการระบายน้ำและการป้องกันน้ำท่วม (ต่อ) | 2) ดำเนินการกำจัดวัชพืชที่ปกคลุมรางระบายน้ำ | ● | ท่าอากาศยานนานาชาติขอนแก่นจัดจ้าง ห้างหุ้นส่วนจำกัด พี.ดี.คลีน แอนด์ เซอร์วิส เป็นผู้ดำเนินการจ้างเหมาตัดหญ้า วัชพืช ตัดต้นไม้แนวรั้ว แนวกล้อง CCTV ขุดลอกรางระบายน้ำ และดูแลส่วนหย่อม พื้นที่ airside และ landside โดยในสัญญาจ้างเหมาปี 2569 กำหนดให้กำจัดวัชพืช ขุดลอกตามแนวรางระบายน้ำ ในเดือนกุมภาพันธ์ พฤษภาคม กรกฎาคม และสิงหาคม จากการตรวจสอบ พบว่า ได้มีการตัดหญ้าและวัชพืชในพื้นที่ใกล้เคียง ทางวิ่ง คูระบายน้ำตลอดแนวทางวิ่งของอากาศยานภายในท่าอากาศยาน | ไม่มี | <br>ตัดต้นไม้แนวรั้วบริเวณพื้นที่ Air Side |
