## บทที่ 5

# การปฏิบัติตามมาตรการติดตามตรวจสอบผลกระทบสิ่งแวดล้อม

การดำเนินงานติดตามตรวจสอบคุณภาพสิ่งแวดล้อม ท่าอากาศยานนครพนม

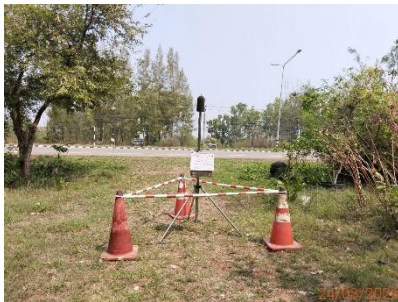
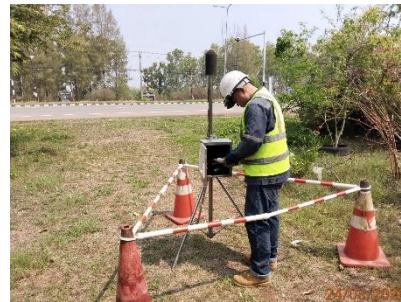
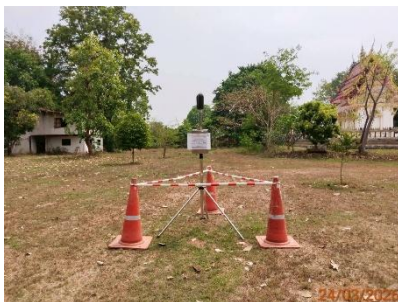
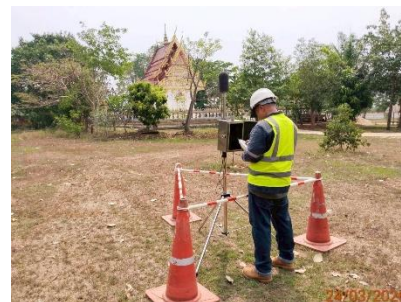
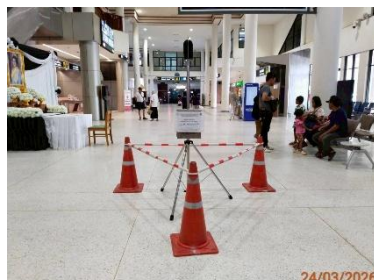
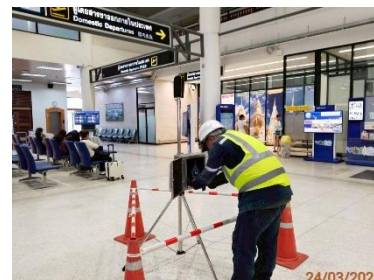
ภาพที่ 5.2.1-1 การตรวจวัดระดับเสียง ท่าอากาศยานนครพนม

**2.3) ระยะเวลาตรวจสอบ :** ดำเนินการตรวจวัดระดับเสียงเป็นเวลา 3 วันต่อเนื่องกัน ตลอดระยะเวลาการศึกษา 400 วัน รวมทั้งสิ้น 2 ครั้ง โดยได้ดำเนินการตรวจวัดครั้งที่ 1 ระหว่างวันที่ 24-26 มีนาคม พ.ศ.2569 (ภาพที่ 5.2.1-1)

บ้านหน้าฐานบิน

บ้านดอนม่วง

อาคารที่พักผู้โดยสาร

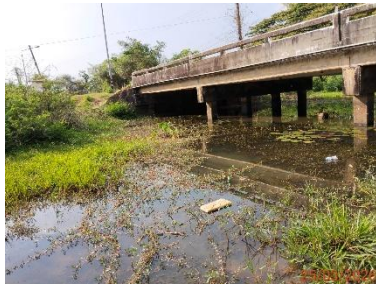
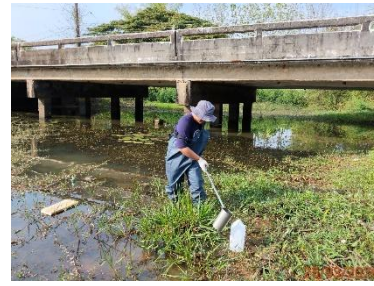
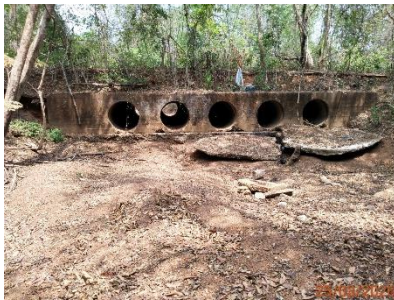
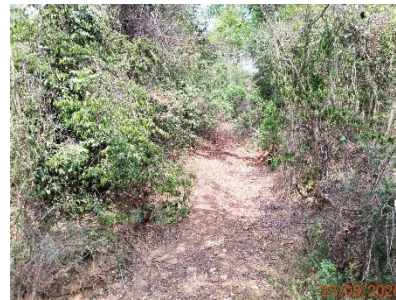
ภาพที่ 5.2.2-1 การเก็บตัวอย่างคุณภาพน้ำผิวดิน ท่าอากาศยานนครพนม

ครั้งที่ 1 เมื่อวันที่ 25 มีนาคม พ.ศ.2569 (ฤดูแล้ง)

**ห้วยแล้งน้อย :** พบว่า มีค่าอุณหภูมิเท่ากับ 31.4 องศาเซลเซียส ค่าความเป็นกรด-ด่าง มีค่าเท่ากับ 8.42 ปริมาณออกซิเจนละลายมีค่าเท่ากับ 6.2 มก./ล. ค่าความขุ่นเท่ากับ 16.1 เอ็นทียู ความนำไฟฟ้ามีค่าเท่ากับ 210 ไมโครซีเมนส์/เซนติเมตร ค่าความสกปรกในรูป BOD มีค่าเท่ากับ 1.81 มก./ล. ปริมาณของแข็งแขวนลอยทั้งหมดมีค่าเท่ากับ 8 มก./ล. ปริมาณน้ำมันและไขมัน มีค่าเท่ากับ 2.20 มก./ล. ไนเตรทเท่ากับ 0.034 มก./ล. และมีค่าโคลิฟอร์มแบคทีเรียทั้งหมดมีค่าเท่ากับ  $5.4 \times 10^2$  เอ็มพีเอ็น/100 มล. และค่าฟิคอลโคลิฟอร์มแบคทีเรียมีค่าเท่ากับ 7.8 เอ็มพีเอ็น/100 มล. จัดเป็นแหล่งน้ำผิวดินประเภทที่ 3 เนื่องจากมีค่าความสกปรกในรูป BOD ระหว่าง 2.0-4.0 มก./ล.

**ห้วยคำ :** พบว่า ไม่สามารถเก็บตัวอย่างคุณภาพน้ำได้ เนื่องจากห้วยคำมีลักษณะแห้ง ไม่มีน้ำ

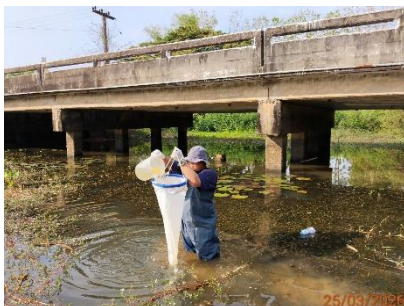
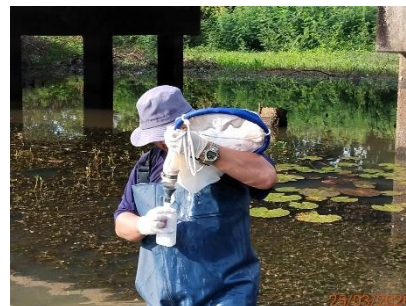
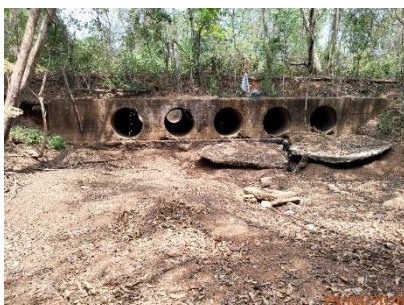
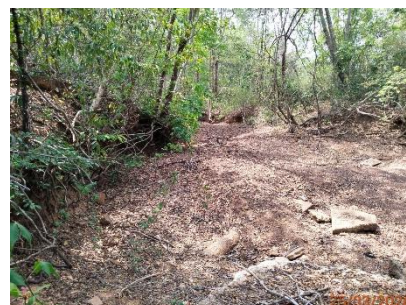
2.3) ระยะเวลาตรวจวัด : ดำเนินการตรวจวัด/วิเคราะห์ตลอดระยะเวลาการศึกษา 400 วัน โดยจะดำเนินการตรวจเก็บตัวอย่าง พร้อมกับการเก็บตัวอย่างคุณภาพน้ำผิวดินปีละ 2 ครั้ง ในช่วงฤดูฝนและฤดูแล้ง โดยดำเนินการครั้งที่ 1 เมื่อวันที่ 25 มีนาคม พ.ศ.2569 เพื่อเป็นตัวแทนการตรวจวัดในช่วงฤดูแล้ง ดังนี้ (ภาพที่ 5.2.3-1)

ครั้งที่ 1 เมื่อวันที่ 25 มีนาคม พ.ศ.2569 (ฤดูแล้ง)

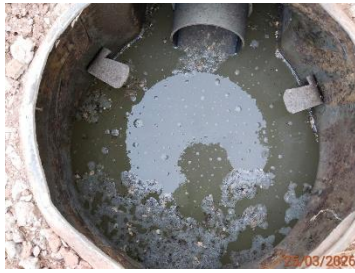
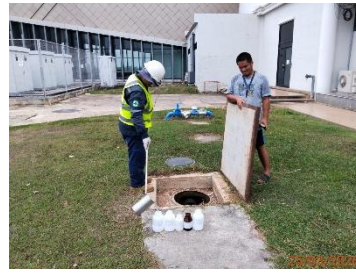
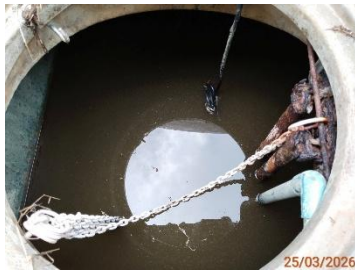
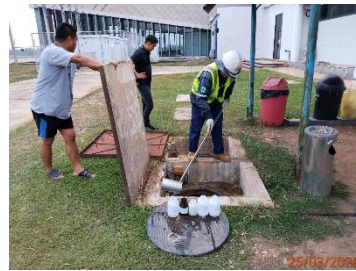
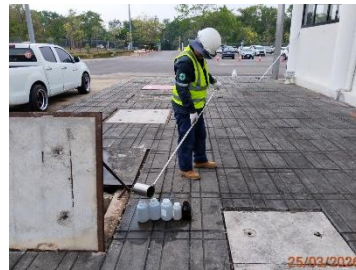
**2.3) ระยะเวลาตรวจวัด :** ดำเนินการตรวจวัด/วิเคราะห์ตลอดระยะเวลาการศึกษา 400 วัน โดยดำเนินการตรวจวิเคราะห์คุณภาพน้ำทิ้ง รวมทั้งสิ้น 2 ครั้ง โดยดำเนินการครั้งที่ 1 เมื่อวันที่ 25 มีนาคม พ.ศ.2569 (ภาพที่ 5.2.4-1)

บ่อบำบัดน้ำก่อนเข้าระบบบำบัดน้ำเสียของอาคารที่พักผู้โดยสาร ชุดที่ 1

บ่อบำบัดน้ำหลังผ่านระบบบำบัดน้ำเสียของอาคารที่พักผู้โดยสาร ชุดที่ 1

บ่อบำบัดน้ำก่อนเข้าระบบบำบัดน้ำเสียของอาคารที่พักผู้โดยสาร ชุดที่ 2

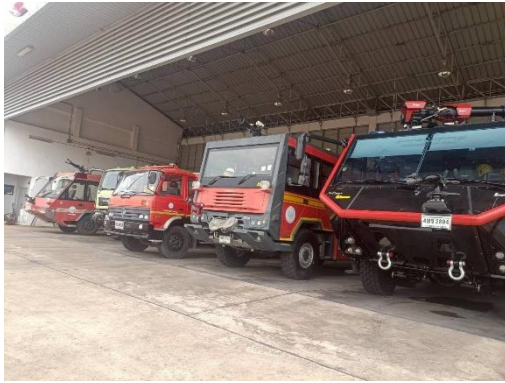
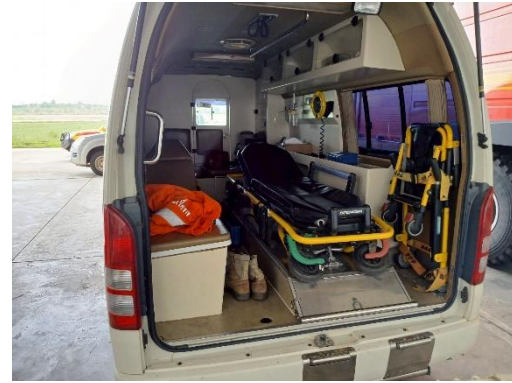
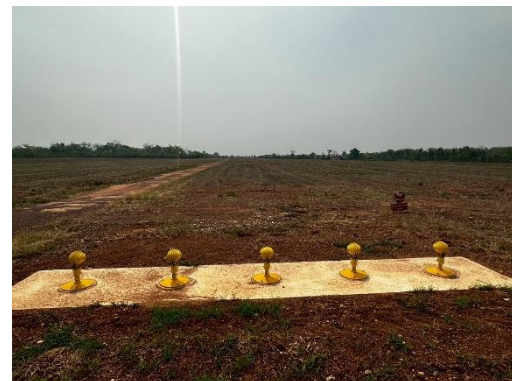
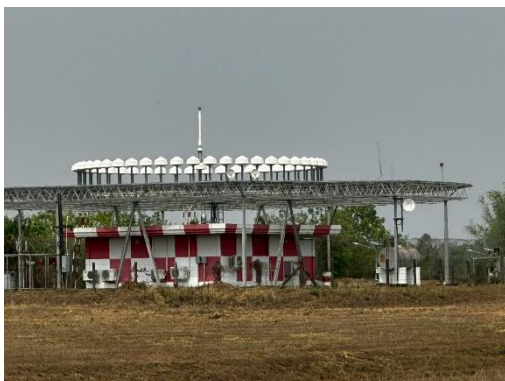
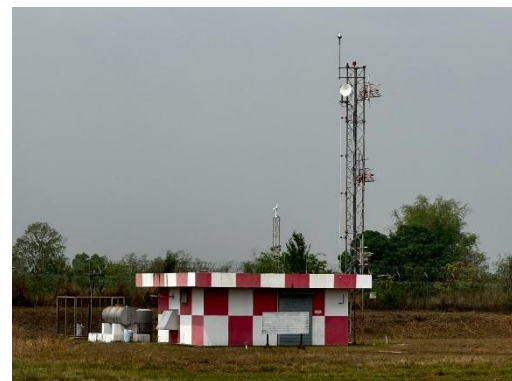
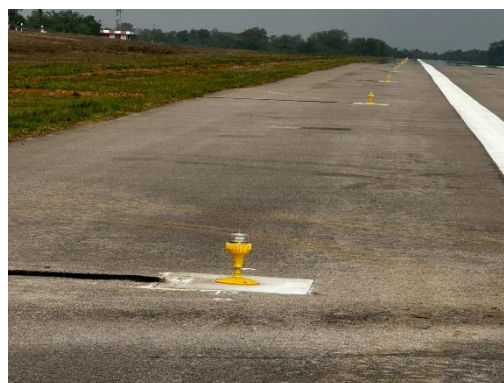
ภาพที่ 5.2.8-1 ระบบความปลอดภัย และระบบป้องกันอัคคีภัย ท่าอากาศยานนครพนม

หน่วยดับเพลิงและกู้ภัย

รถฉุกเฉิน

เครื่อง AED

Approach Light

DVOR/DME

Localizer

Taxiway Light

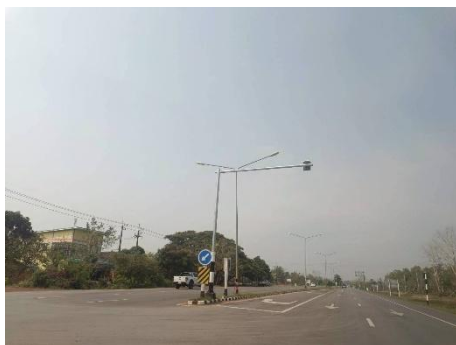
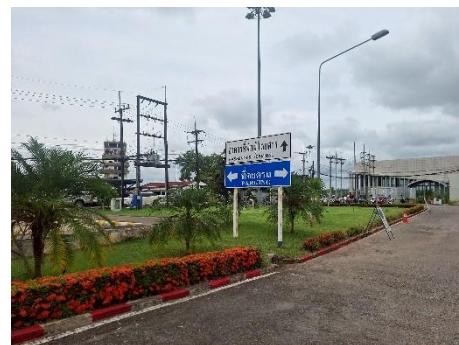
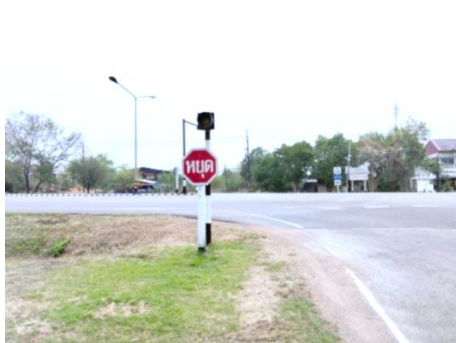
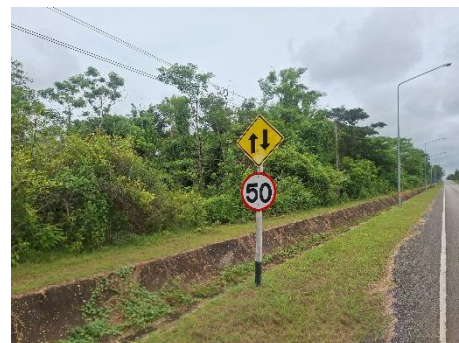
จากการสำรวจข้อมูลด้านการจัดการจราจร พบว่า ท่าอากาศยานนครพนม มีการติดตั้งป้ายแสดงทางเข้าท่าอากาศยาน บริเวณทางหลวงหมายเลข 22 และมีการติดตั้งป้ายสัญญาณต่างๆ เช่น ป้ายจำกัดความเร็ว ป้ายแสดงทิศทางการจราจร เป็นต้น บริเวณเส้นทางสัญญาณภายในท่าอากาศยานและลานจอดรถยนต์ รวมทั้งมีเจ้าหน้าที่ดูแล การจราจรภายในพื้นที่ท่าอากาศยาน ในช่วงที่มีอากาศยานขึ้น-ลง (ภาพที่ 5.2.9-1)

ทางแยกทางหลวงหมายเลข 22

ป้ายแสดงทิศทางการจราจร

สัญญาณไฟจราจรบริเวณทางแยกทางหลวงหมายเลข 22

ป้ายจำกัดความเร็ว 50 กม./ชม.

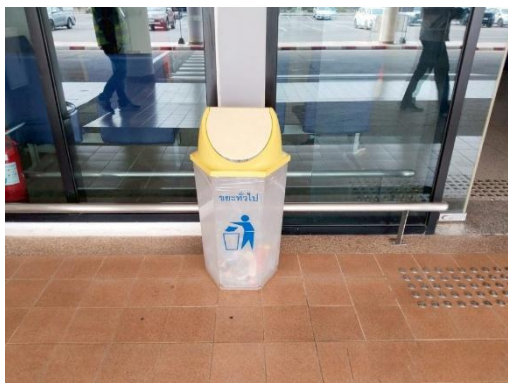
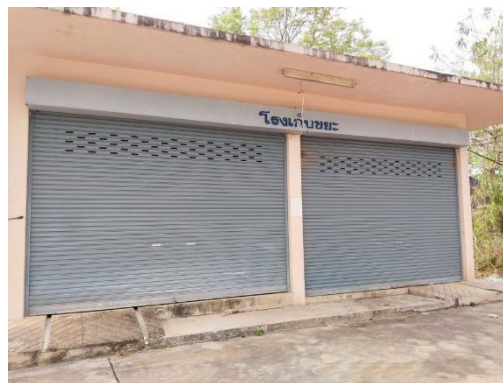
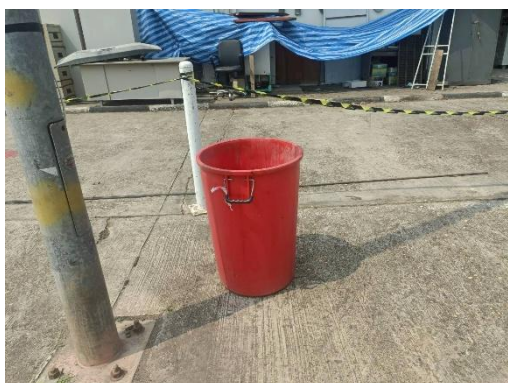
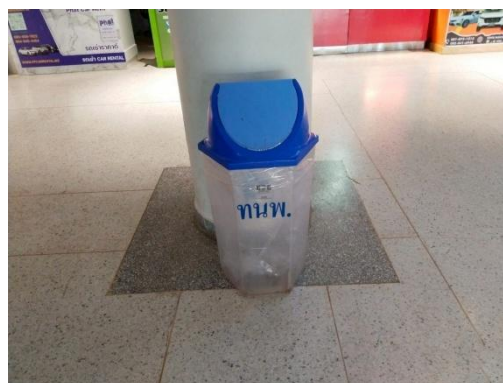
จากผลการสำรวจข้อมูลด้านการจัดการขยะในเดือนมีนาคม พ.ศ.2569 พบว่า ท่าอากาศยานนครพนมได้ จัดเตรียมถังรองรับขยะที่มีฝาปิดมิดชิดวางกระจายไว้ในพื้นที่โครงการ และรอให้องค์การบริหารส่วนตำบลนาทรายมาเก็บ ขนไปกำจัด โดยไม่มีขยะตกค้างแต่อย่างใด จึงกล่าวได้ว่าการดำเนินโครงการท่าอากาศยานนครพนมไม่ส่งผลกระทบด้านการ จัดการขยะต่อชุมชนที่อยู่ใกล้เคียงแต่อย่างใด

ถังขยะมูลฝอย ด้านหน้าอาคารที่พักผู้โดยสาร

ห้องพักขยะ

ถังขยะมูลฝอย บริเวณลานจอดรถยนต์

ถังขยะมูลฝอย ภายในอาคารที่พักผู้โดยสาร
