## 5. ผลการดำเนินการตามมาตรการป้องกันและแก้ไขผลกระทบสิ่งแวดล้อม

### ตารางที่ 2 เปรียบเทียบมาตรการป้องกันและแก้ไขผลกระทบสิ่งแวดล้อมที่กำหนดไว้ในรายงานการวิเคราะห์ผลกระทบสิ่งแวดล้อม

#### โครงการ บูทิด รัชดา ระยะเปิดดำเนินการ

รายงานผลการปฏิบัติตามมาตรการป้องกันแก้ไขผลกระทบสิ่งแวดล้อม และมาตรการติดตามตรวจสอบคุณภาพสิ่งแวดล้อม  
โครงการ บูทีค รัชดา ตั้งอยู่ที่ เลขที่ 55 ซอยอินทามระ 49 ถ.ประชาสุข แขวงดินแดง เขตดินแดง กรุงเทพมหานคร

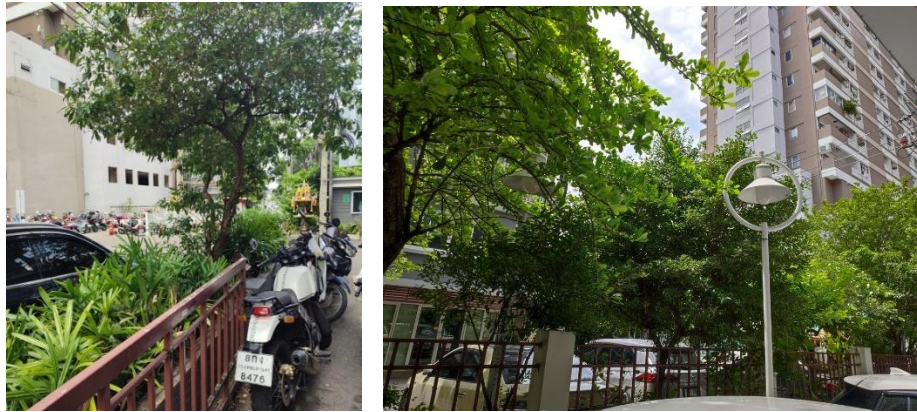
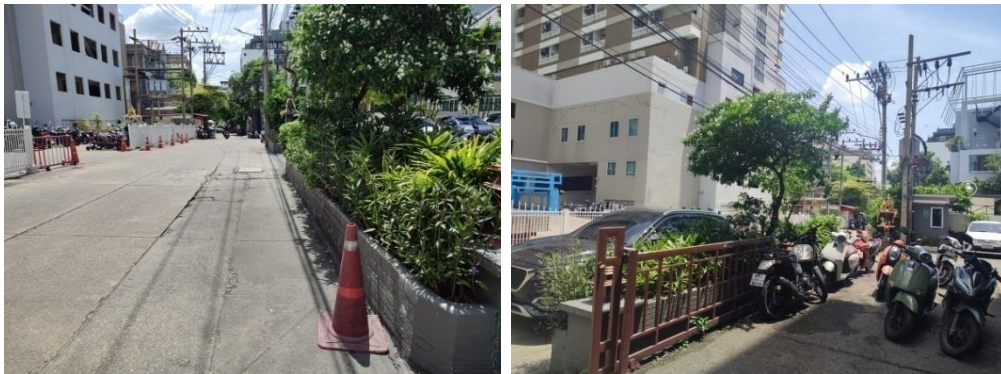
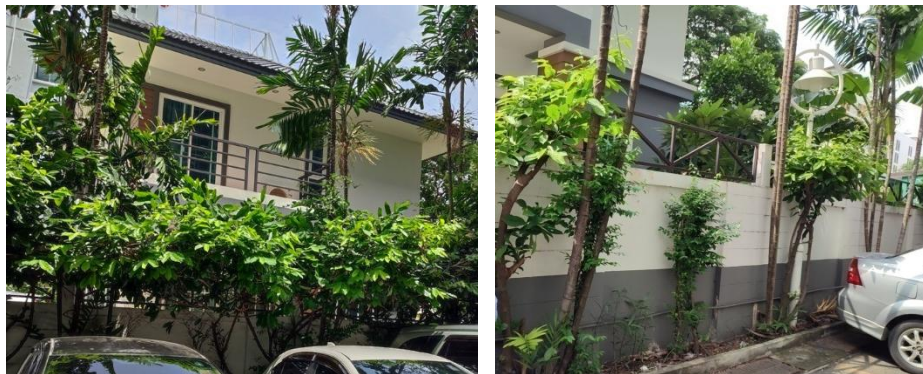
ภาพที่ 4-2 พื้นที่สีเขียวของโครงการ

| เงื่อนไขตามมาตรการป้องกันและแก้ไขผลกระทบสิ่งแวดล้อม | ผลการปฏิบัติตามมาตรการ | ปัญหา อุปสรรค และข้อเสนอแนะ | เอกสารอ้างอิง |
|---|---|---|---|
| 2) จัดให้มีพื้นที่สีเขียวบนที่ดินทั้งหมด 174.72 ตร.ม. คิดเป็นร้อยละ 14.37 ของพื้นที่ดินโครงการ โดยปลูกไม้ยืนต้น ไม้ดอกและไม่ประดับ เพื่อลดการแผ่รังสีความร้อนจากพื้นคอนกรีตและตัวอาคาร ช่วยสกัดการฟุ้งกระจายของฝุ่นละอองและช่วยลดระดับเสียงจากยานพาหนะ | มีพื้นที่สีเขียวบริเวณพื้นที่โครงการ มีพื้นที่ปลูกไม้ยืนต้น ไม้พุ่มและไม่ประดับบริเวณพื้นที่สีเขียวชั้นล่างไว้แล้ว | - | ภาพที่ 4-2 |

| เงื่อนไขตามมาตรการป้องกันและแก้ไขผลกระทบสิ่งแวดล้อม | ผลการปฏิบัติตามมาตรการ | ปัญหา อุปสรรค และข้อเสนอแนะ | เอกสารอ้างอิง |
|---|---|---|---|
| 11) จัดให้มีการปลูกหญ้าคลุมดินจำพวกหญ้าวลน้อย รวมถึงไม้ยืนต้นและไม้พุ่ม ขนาดกลาง เช่น อากาเว่ หมากเหลืองกอ กำแพงเงิน และเศรษฐีเรือนใน บริเวณโดยรอบบริเวณห้องพักขยะมูลฝอยรวม เพื่อให้เกิดความร่มรื่นสบายตาทั้งแก่ผู้ที่พักอาศัยภายในโครงการและบุคคลอื่นที่พบเห็น | ไม่มีพื้นที่ปลูกหญ้าคลุมดินประเภทหญ้าวลน้อย แต่เป็นการปลูกไม้กระถางที่ชั้นล่างของอาคาร | - | ภาพที่ 4-2 |

| เงื่อนไขตามมาตรการป้องกันและแก้ไขผลกระทบสิ่งแวดล้อม | ผลการปฏิบัติตามมาตรการ | ปัญหา อุปสรรค และข้อเสนอแนะ | เอกสารอ้างอิง |
|---|---|---|---|
| 6) จัดให้มีการปลูกไม้ยืนต้น ไม้ดอกและไม้ประดับเพื่อลดการแผ่รังสีความร้อนจากพื้นคอนกรีตและตัวอาคารภายในโครงการ นอกจากนี้ยังช่วยลดปริมาณมลภาวะทางความร้อนจากแสงอาทิตย์ที่ส่องลงมาภายในพื้นที่โครงการ | มีการปลูกไม้ยืนต้น ไม้ประดับเพื่อลดความร้อนจากตัวอาคารไว้แล้ว | - | ภาพที่ 4-2 |

| เงื่อนไขตามมาตรการป้องกันและแก้ไขผลกระทบสิ่งแวดล้อม | ผลการปฏิบัติตามมาตรการ | ปัญหา อุปสรรค และข้อเสนอแนะ | เอกสารอ้างอิง |
|---|---|---|---|
| 1) จัดให้มีพื้นที่สีเขียวไว้ในโครงการทั้งหมด 345.55 แบ่งเป็นพื้นที่สีเขียวบริเวณชั้นล่างของอาคาร 174.72 ตร.ม. และพื้นที่สีเขียวบริเวณชั้นหลังคา 170.83 ตร.ม. คิดเป็นสัดส่วนพื้นที่สีเขียวต่อผู้พักอาศัยประมาณ 1.03 ตร.ม.ต่อคน โดยปลูกไม้ยืนต้นบริเวณชั้นล่าง 88.67 ตร.ม. หรือคิดเป็นร้อยละ 50.75 ของพื้นที่สีเขียวบริเวณชั้นล่างของอาคาร | มีพื้นที่สีเขียวไว้ในโครงการแล้ว และดูแลรักษาตัดแต่งกิ่งไม้ไม่ให้บดบังทัศนวิสัยการจราจรบนถนนซอยด้านหน้าโครงการ | - | ภาพที่ 4-2<br>ภาพที่ 4-34 |

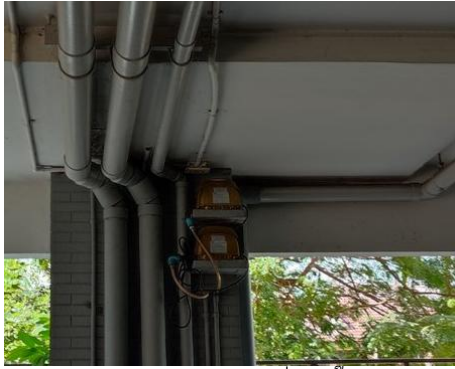
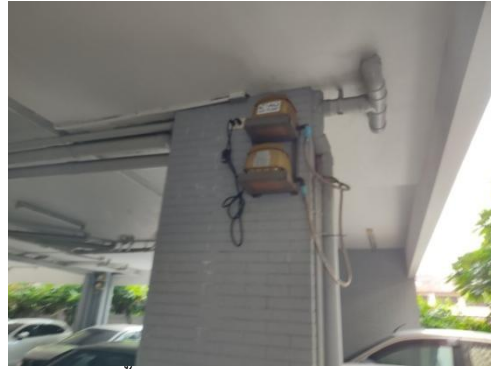
ภาพที่ 4-3 บั้มเติมอากาศในระบบบำบัดน้ำเสียแต่ละส่วน

| เงื่อนไขตามมาตรการป้องกันและแก้ไขผลกระทบสิ่งแวดล้อม | ผลการปฏิบัติตามมาตรการ | ปัญหา อุปสรรค และข้อเสนอแนะ | เอกสารอ้างอิง |
|---|---|---|---|
| 1) น้ำเสียที่เกิดขึ้นภายในโครงการจะต้องผ่านระบบบำบัดน้ำเสียแต่ละชุดของอาคารเพื่อบำบัดค่าคุณภาพน้ำให้เป็นไปตามมาตรฐานคุณภาพน้ำทิ้งอาคารประเภท ข โดยมีค่า BOD ไม่เกิน 30 มก./ลิตร | น้ำเสียที่เกิดขึ้นแต่ละส่วน ของอาคารจะไหลเข้าสู่ระบบบำบัดน้ำเสีย และควบคุมให้มีคุณภาพน้ำค่า บีโอดี ไม่เกิน 30 มก./ลิตร โดยการเติมอากาศที่ส่วนเติมอากาศของระบบบำบัดแต่ละชุด | - | ภาพที่ 4-3 |

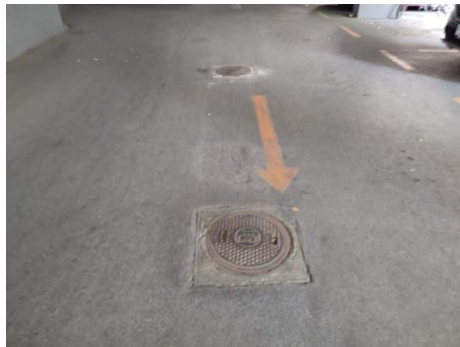
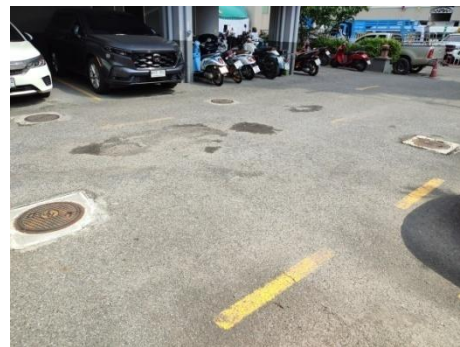
ภาพที่ 4-4 ฝาบำบัดน้ำเสีย

| เงื่อนไขตามมาตรการป้องกันและแก้ไขผลกระทบสิ่งแวดล้อม | ผลการปฏิบัติตามมาตรการ | ปัญหา อุปสรรค และข้อเสนอแนะ | เอกสารอ้างอิง |
|---|---|---|---|
| 3) จัดให้มีระบบบำบัดน้ำเสียสำเร็จรูปชนิดเติมอากาศแบบมีตัวกลางยึดเกาะ (FixedFilm Aeration) หรือระบบเทียบเท่าปริมาตรรองรับน้ำเสีย 2.0 ลบ.ม./วัน-ถึงจำนวน 8 ถึง และปริมาตรรองรับน้ำเสีย 3.0 ลบ.ม./วัน จำนวน 1 ถึง | มีระบบบำบัดน้ำเสียแบบตัวกลางยึดเกาะไว้แล้วรองรับน้ำเสียได้ 2.0 ลบ.ม./ถึงจำนวน 8 ถึง | - | ภาพที่ 4-4 |

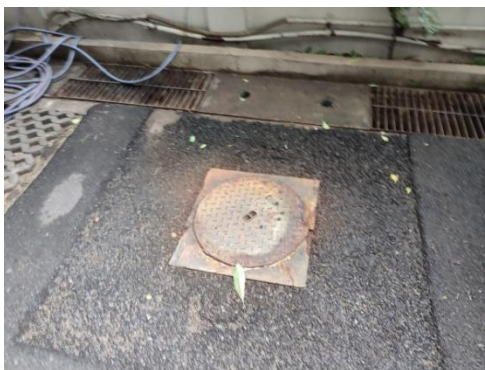
ภาพที่ 4-5 ฝาถังตกตะกอนและบ่อกักน้ำทิ้งก่อนปล่อยออกสู่ท่อระบายสาธารณะ

| เงื่อนไขตามมาตรการป้องกันและแก้ไขผลกระทบสิ่งแวดล้อม | ผลการปฏิบัติตามมาตรการ | ปัญหา อุปสรรค และข้อเสนอแนะ | เอกสารอ้างอิง |
|---|---|---|---|
| 4) จัดให้มีถังตกตะกอน ขนาด 12.0 ลบ.ม. จำนวน 1 ถึง สำหรับรับน้ำเสียที่ผ่านการเติมอากาศแล้วจากถังเติมอากาศทั้ง 9 ถึง มาตกตะกอนเพื่อแยกตะกอนแบคทีเรียออกจากน้ำที่ผ่านการบำบัดแล้ว | มีถังตกตะกอนไว้แล้ว จำนวน 1 ถึงสำหรับสูบน้ำตกตะกอนออกเมื่อถึงกำหนดการสูบน้ำตกตะกอน | - | ภาพที่ 4-5 |

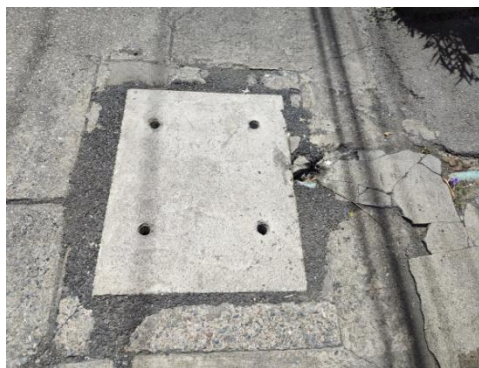
ภาพที่ 4-6 ฝาท่อระบายน้ำริมถนนอินทามระ 49 มีความชำรุดเสียหาย ปัจจุบันสำนักงานเขตเข้ามาซ่อมแซมอยู่ในสภาพสมบูรณ์

| เงื่อนไขตามมาตรการป้องกันและแก้ไขผลกระทบสิ่งแวดล้อม | ผลการปฏิบัติตามมาตรการ | ปัญหา อุปสรรค และข้อเสนอแนะ | เอกสารอ้างอิง |
|---|---|---|---|
| 5) น้ำทิ้งที่ระบายออกจากพื้นที่โครงการจะต้องระบายลงสู่ท่อระบายน้ำริมซอยอินทามระ 49 เท่านั้น | น้ำทิ้งระบายลงสู่ท่อระบายน้ำริมถนนซอยอินทามระ 49 | - | ภาพที่ 4-6 |

| เงื่อนไขตามมาตรการป้องกันและแก้ไขผลกระทบสิ่งแวดล้อม | ผลการปฏิบัติตามมาตรการ | ปัญหา อุปสรรค และข้อเสนอแนะ | เอกสารอ้างอิง |
|---|---|---|---|
| 1) น้ำทิ้งที่ผ่านการบำบัดแล้วจะต้องระบายลงสู่ท่อระบายน้ำของโครงการและท่อระบายน้ำสาธารณะริมถนนอินทามระ 49 เท่านั้น | น้ำทิ้งที่ผ่านการบำบัดน้ำเสียลงสู่ท่อระบายน้ำที่ด้านหน้าโครงการริมถนนอินทามระ 49 ไว้แล้ว | - | ภาพที่ 4-6 |

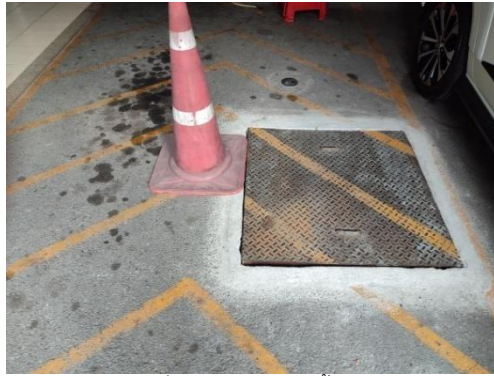
ภาพที่ 4-7 ฝาท่อส่งน้ำใต้ดิน

| เงื่อนไขตามมาตรการป้องกันและแก้ไขผลกระทบสิ่งแวดล้อม | ผลการปฏิบัติตามมาตรการ | ปัญหา อุปสรรค และข้อเสนอแนะ | เอกสารอ้างอิง |
|---|---|---|---|
| 1) จัดให้มีถังเก็บน้ำชั้นใต้ดิน เป็นถังสำเร็จรูป ขนาดความจุ 80.0 ลบ.ม. จำนวน 1 ถัง | มีถังเก็บน้ำใต้ดินไว้จำนวน 1 ถัง | - | ภาพที่ 4-7 |
| 4) ตรวจสอบบำรุงรักษาท่อน้ำและถังเก็บน้ำให้อยู่ในสภาพดีและสะอาดอยู่เสมอ | เส้นท่อประปา และถังเก็บน้ำอยู่ในสภาพดี ไม่มีการรั่วซึม | - | ภาพที่ 4-7 |

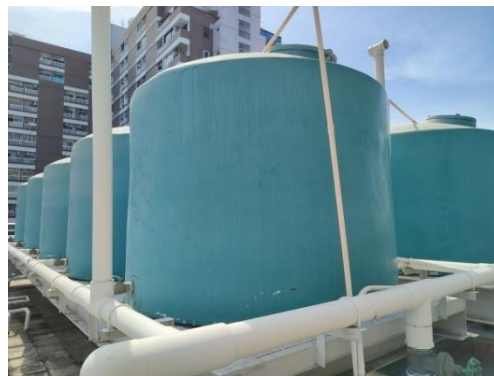
ภาพที่ 4-8 ถังสำรองน้ำชั้นดาดฟ้า

| เงื่อนไขตามมาตรการป้องกันและแก้ไขผลกระทบสิ่งแวดล้อม | ผลการปฏิบัติตามมาตรการ | ปัญหา อุปสรรค และข้อเสนอแนะ | เอกสารอ้างอิง |
|---|---|---|---|
| 2) จัดให้มีถังเก็บน้ำชั้นหลังคา เป็นถังสำเร็จรูป ขนาดความจุ 25 ลบ.ม. จำนวน 2 ถัง | มีถังเก็บน้ำชั้นหลังคาไว้แล้วจำนวน 10 ถัง ความจุรวม 25 ลบ.ม. | - | ภาพที่ 4-8 |

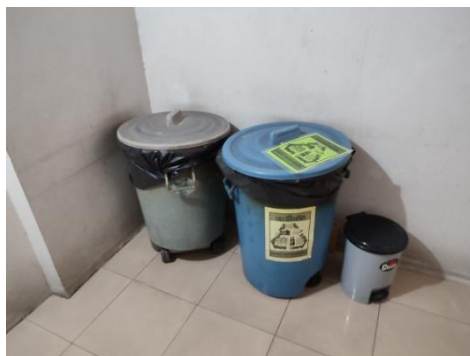
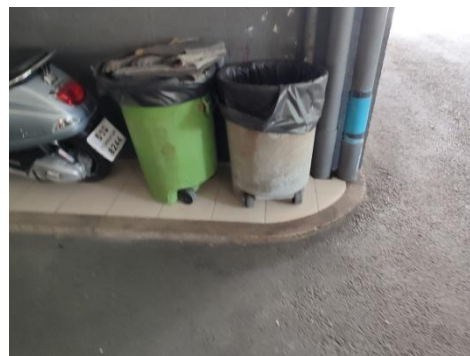
ภาพที่ 4-9 ถังรองรับมูลฝอยติดตั้งไว้ตั้งไว้ชั้นละ 2 ถัง

| เงื่อนไขตามมาตรการป้องกันและแก้ไขผลกระทบสิ่งแวดล้อม | ผลการปฏิบัติตามมาตรการ | ปัญหา อุปสรรค และข้อเสนอแนะ | เอกสารอ้างอิง |
|---|---|---|---|
| 1) จัดให้มีถังขยะพลาสติกมีฝาปิดมิดชิด ขนาดความจุ 200 ลิตร วางไว้ทุกชั้นของอาคาร ชั้นละ 2 ถัง แบ่งเป็นถังรองรับขยะมูลฝอยแห้งและขยะรีไซเคิล (สีฟ้า) จำนวน 1 ถัง และถังรองรับขยะมูลฝอยย่อยสลายได้หรือขยะมูลฝอยเปียก (สีเขียว) จำนวน 1 ถัง | ตั้งถังขยะพลาสติกและมีฝาปิดไว้แล้วมีขนาด ประมาณ 100-150 ลิตร วางไว้ทุกชั้นชั้นละ 2 ถัง | - | ภาพที่ 4-9 |
| 2) จัดให้มีถังพลาสติกรองรับขยะอันตราย (สีเทา) ขนาดความจุ 100 ลิตรวางไว้เฉพาะบริเวณโถงหน้าลิฟท์ชั้นล่าง จำนวน 1 ถัง | มีถังดำรองรับอยู่ภายในถังทุกถังตั้งไว้บริเวณโถงลิฟท์ | - | ภาพที่ 4-9 |
| 3) ภายในถังรองรับขยะมูลฝอยทุกใบจะต้องรองด้วยถุงเก็บกักมูลฝอย ซึ่งเป็นถุงพลาสติกสีดำอย่างหนา มีความแข็งแรง ไม่รั่วซึม เพื่อป้องกันการปนเปื้อน และสามารถเก็บขนได้อย่างสะดวก โดยใช้เพียงแค่ครั้งเดียวแล้วทิ้งไปพร้อมกับขยะมูลฝอย | มีถังรองรับมูลฝอยและถุงดำรองรับภายในถังทุกถัง ไม่เสียหาย ไม่รั่ว ไม่ชำรุด | - | ภาพที่ 4-9 |

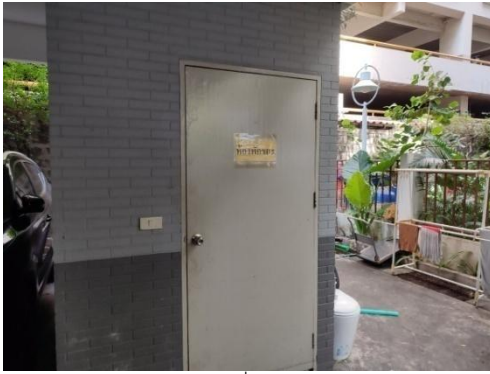
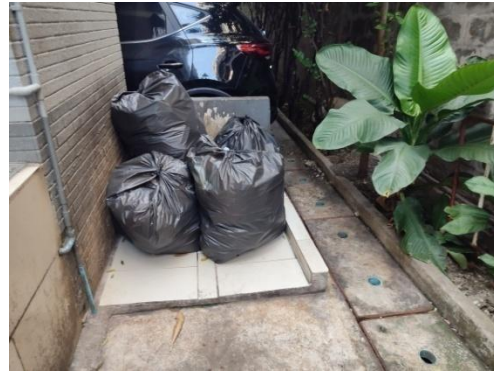
ภาพที่ 4-11 ห้องพัสดุปล่อยรวม รวบรวมมูลฝอยใส่ถุงดำและมัดปากถุงมิดชิด

| เงื่อนไขตามมาตรการป้องกันและแก้ไขผลกระทบสิ่งแวดล้อม | ผลการปฏิบัติตามมาตรการ | ปัญหา อุปสรรค และข้อเสนอแนะ | เอกสารอ้างอิง |
|---|---|---|---|
| 6) จัดให้มีห้องพักขยะมูลฝอยรวมบริเวณชั้นล่างของอาคาร เป็นอาคารคอนกรีตรูปสี่เหลี่ยมจัตุรัส กว้าง 1.6 ม. ยาว 2.6 ม. สูง 3.0 ม. ภายในแบ่งเป็นส่วนรองรับขยะมูลฝอยแห้งปริมาตร 2.6 ลบ.ม. และส่วนรองรับขยะมูลฝอยเปียกปริมาตร 1.0 ลบ.ม. สำหรับขยะมูลฝอยอันตรายจะรวบรวมไว้ในถังพลาสติกขนาดความจุ 100 ลิตร จำนวน 1 ถัง | มีห้องพักมูลฝอยรวมไว้บริเวณชั้นล่างของอาคารไว้แล้ว สามารถรองรับขยะได้อย่างเพียงพอ | - | ภาพที่ 4-11 |
| 7) โครงสร้างของห้องพักขยะมูลฝอยรวมต้องก่อสร้างตามหลักสุขาภิบาล โดยมีผนังทั้ง 4 ด้าน มีประตูเปิด-ปิด 1 ด้าน และมีหลังคาคลุม เพื่อป้องกันกลิ่นเหม็นรบกวนและปัญหาน้ำชะขยะ | โครงสร้างห้องพักมูลฝอยรวมมีลักษณะมีฝาปิดทั้งสามด้าน มีประตูเปิด-ปิดได้อย่างมิดชิด มีหลังคาคลุมไว้อย่างดี ไม่มีน้ำชะและไม่มีการเหม็นรบกวน | - | ภาพที่ 4-11 |
| 8) ห้องพักขยะมูลฝอยที่โครงการจัดไว้บริเวณชั้นล่างของอาคาร ต้องรองรับขยะมูลฝอยที่เกิดขึ้นแต่ละชนิดได้ไม่น้อยกว่า 3 วัน | ห้องพักขยะชั้นล่าง สามารถรองรับขยะได้ไม่น้อยกว่า 3 วัน | - | ภาพที่ 4-11 |

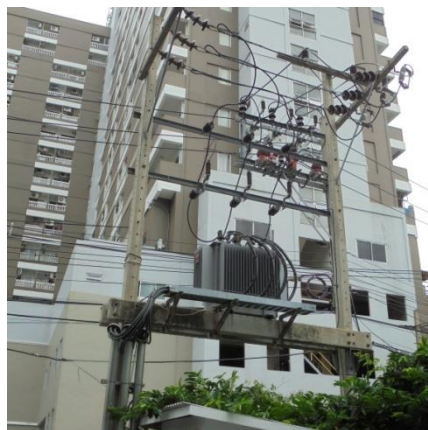
ภาพที่ 4-19 หม้อแปลงไฟฟ้าแยกจากชุมชน

| เงื่อนไขตามมาตรการป้องกันและแก้ไขผลกระทบสิ่งแวดล้อม | ผลการปฏิบัติตามมาตรการ | ปัญหา อุปสรรค และข้อเสนอแนะ | เอกสารอ้างอิง |
|---|---|---|---|
| 4) ทำการรับกระแสไฟฟ้าแรงดันสูงจากการไฟฟ้านครหลวงเขตสามเสนเท่านั้น | จัดให้มีหม้อแปลงไฟฟ้าสำหรับรับกระแสไฟฟ้าแรงดันสูงไว้ด้านหน้าโครงการ | - | ภาพที่ 4-19 |

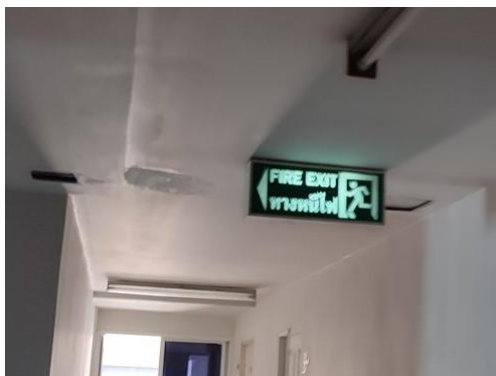
ภาพที่ 4-20 ป้ายบอกเส้นทางหนีไฟ ป้ายบอกตำแหน่งของอุปกรณ์ดับเพลิงและไฟฟ้าฉุกเฉิน

| เงื่อนไขตามมาตรการป้องกันและแก้ไขผลกระทบสิ่งแวดล้อม | ผลการปฏิบัติตามมาตรการ | ปัญหา อุปสรรค และข้อเสนอแนะ | เอกสารอ้างอิง |
|---|---|---|---|
| 6) จัดให้มีป้ายแสดงเส้นทางหนีไฟและตำแหน่งของอุปกรณ์ดับเพลิง รวมทั้งวิธีการใช้อุปกรณ์อย่างชัดเจน | มีป้ายแสดงเส้นทางหนีไฟและป้ายบอกตำแหน่งของอุปกรณ์ดับเพลิงไว้แล้ว | - | ภาพที่ 4-20 |

| เงื่อนไขตามมาตรการป้องกันและแก้ไขผลกระทบสิ่งแวดล้อม | ผลการปฏิบัติตามมาตรการ | ปัญหา อุปสรรค และข้อเสนอแนะ | เอกสารอ้างอิง |
|---|---|---|---|
| 13) ติดตั้งป้ายแสดงทิศทางการหนีไฟออกจากอาคารไปยังจุดรวมคนไว้บริเวณต่างๆ ของอาคาร | ติดป้ายเส้นทางหนีไฟออกไปยังจุดรวมคนไว้แล้ว | - | ภาพที่ 4-20 |

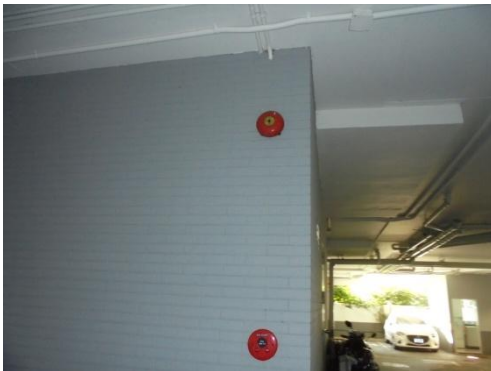
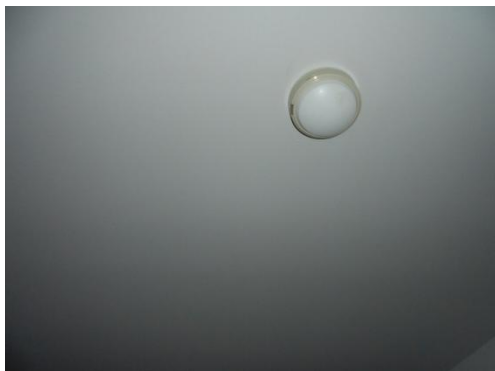
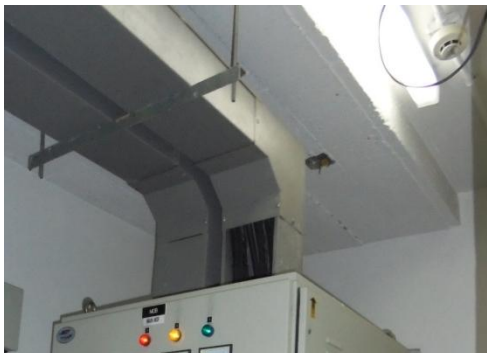
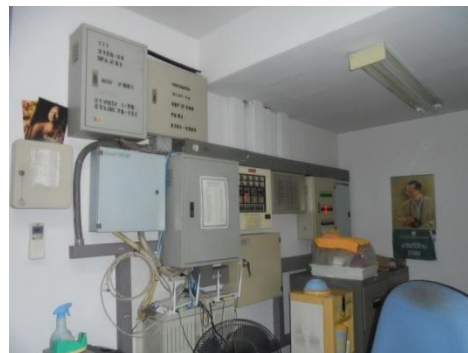
ภาพที่ 4-22 ระบบเตือนอัคคีภัย

| เงื่อนไขตามมาตรการป้องกันและแก้ไขผลกระทบสิ่งแวดล้อม | ผลการปฏิบัติตามมาตรการ | ปัญหา อุปสรรค และข้อเสนอแนะ | เอกสารอ้างอิง |
|---|---|---|---|
| 7) ติดตั้งระบบแจ้งเหตุเพลิงไหม้อัตโนมัติไว้ทุกชั้นของอาคาร ประกอบด้วย อุปกรณ์ตรวจจับ ได้แก่ อุปกรณ์ตรวจจับความร้อนแบบผสม (Heat detector) อุปกรณ์ตรวจจับแบบแสง (Smoke detector) และสวิทช์เริ่มสัญญาณด้วยมือ (Manual Pull Station) และอุปกรณ์แจ้งเหตุ (Indicating Device) เพื่อส่งสัญญาณเสียงให้ผู้ที่พักอาศัยอยู่ในโครงการทราบภายใน 3.5 นาที หลังจากเกิดเหตุเพลิงไหม้ | ติดตั้งระบบแจ้งเหตุเพลิงไหม้ไว้แล้วและอยู่ในสภาพดีพร้อมใช้งาน | - | ภาพที่ 4-22 |

| เงื่อนไขตามมาตรการป้องกันและแก้ไขผลกระทบสิ่งแวดล้อม | ผลการปฏิบัติตามมาตรการ | ปัญหา อุปสรรค และข้อเสนอแนะ | เอกสารอ้างอิง |
|---|---|---|---|
| 11) จัดให้มีการตรวจตราและซ่อมแซมอุปกรณ์ อุปกรณ์ป้องกันอัคคีภัย สัญญาณเตือนภัย และมีการทดสอบระบบสัญญาณเตือนภัยเป็นประจำทุก 3 เดือน | ดูแลและตรวจสอบไว้อยู่เสมอ อยู่ในสภาพดี พร้อมใช้งาน | - | ภาพที่ 4-22<br>ภาพที่ 4-23 |

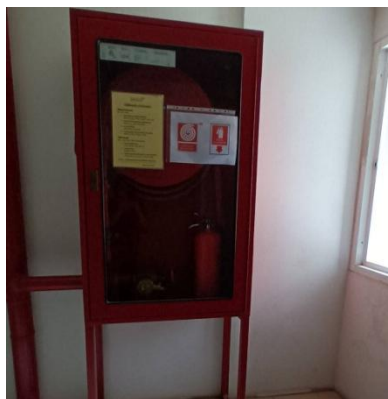
ภาพที่ 4-23 ตู้เก็บสายฉีดน้ำดับเพลิงพร้อมอุปกรณ์

| เงื่อนไขตามมาตรการป้องกันและแก้ไขผลกระทบสิ่งแวดล้อม | ผลการปฏิบัติตามมาตรการ | ปัญหา อุปสรรค และข้อเสนอแนะ | เอกสารอ้างอิง |
|---|---|---|---|
| 8) จัดให้มีท่อเย็น เป็นโลหะผิวเรียบทำด้วยกัลวาไนซ์ (Galvanized Steel Pipe) ติดตั้งจากชั้นบนสุดจนถึงชั้นล่างสุดของแต่ละอาคาร โดยท่อเย็นที่ต่อมาจากถังเก็บน้ำชั้นดาดฟ้าของอาคารมีขนาดเส้นผ่าศูนย์กลาง 4 นิ้ว และจ่ายน้ำไปยัง FHC แต่ละชั้นด้วยระบบเครื่องสูบน้ำแบบรักษาแรงดัน (Booster pump) | มีอุปกรณ์ดับเพลิงไว้แล้ว โดยมีตู้เก็บสายฉีดน้ำดับเพลิงพร้อมอุปกรณ์และเครื่องสูบน้ำรักษาแรงดัน | - | ภาพที่ 4-23 |
| 9) ติดตั้ง FHC ไว้ทุกชั้นของอาคาร ชั้นละ 1 ตำแหน่ง ภายในตู้ประกอบด้วย หัวต่อสายฉีดน้ำดับเพลิงชนิดสวมเร็วพร้อมสายฉีดน้ำขนาดเส้นผ่าศูนย์กลาง 2.5 นิ้ว โดยสายฉีดน้ำมีความยาว 30.48 เมตร (100 ฟุต) แวนนิรภัย ขวานผจญเพลิง และถังดับเพลิงแบบมือถือประเภทเคมีแห้ง (Multi-Purpose Dry Chemical) ขนาดบรรจุ 4 กก./ถัง | ติดตั้ง FHC ไว้ทุกชั้นของอาคาร | - | ภาพที่ 4-23 |

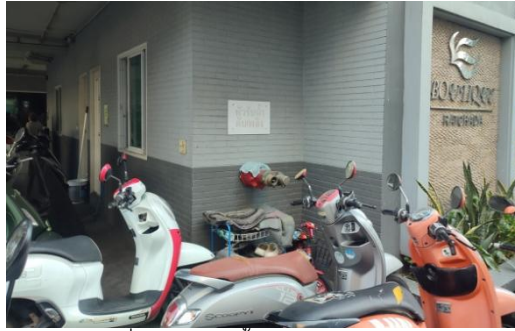
ภาพที่ 4-24 หั้วรับน้ำดับเพลิงจากภายนอก

| เงื่อนไขตามมาตรการป้องกันและแก้ไขผลกระทบสิ่งแวดล้อม | ผลการปฏิบัติตามมาตรการ | ปัญหา อุปสรรค และข้อเสนอแนะ | เอกสารอ้างอิง |
|---|---|---|---|
| 10) ติดตั้งหัวรับน้ำสำรองและหัวรับน้ำดับเพลิงเชื่อมต่อกับระบบท่อเย็นของอาคารสามารถต่อเข้ากับสายฉีดน้ำดับเพลิงของกรุงเทพมหานครได้อย่างสะดวกและรวดเร็ว | ติดตั้งหัวรับน้ำดับเพลิงเชื่อมต่อกับท่อเย็นไว้แล้วที่ด้านหน้าโครงการ | - | ภาพที่ 4-24 |

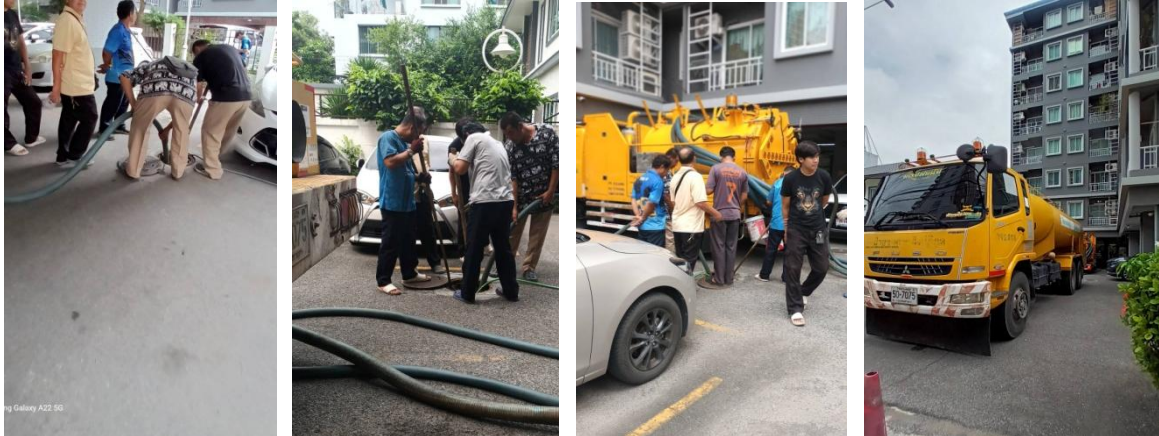
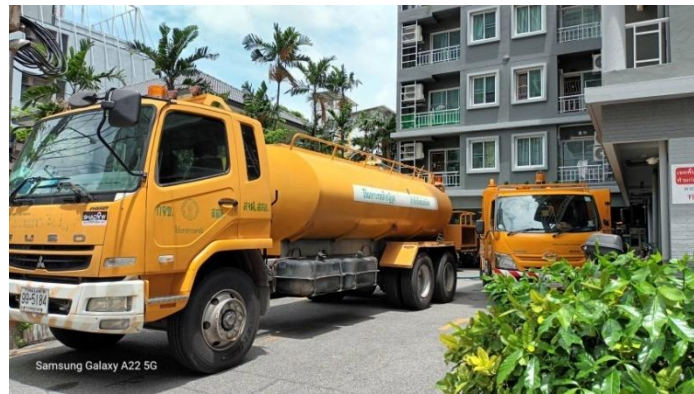
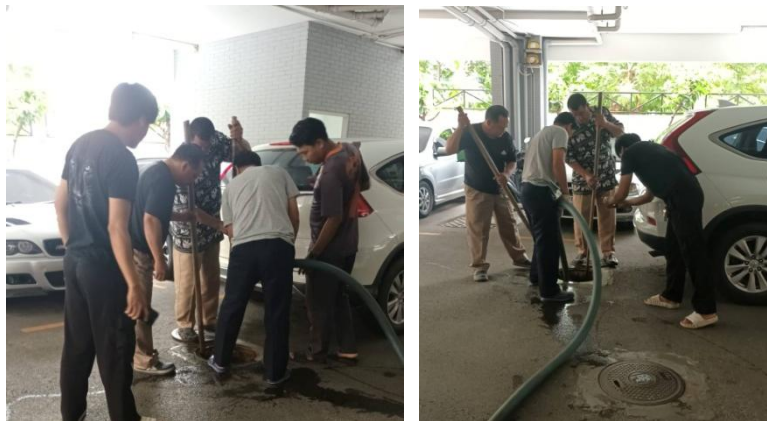
ภาพที่ 4-33 ดูดตะกอนบ่อเกรอะ

| เงื่อนไขตามมาตรการป้องกันและแก้ไขผลกระทบสิ่งแวดล้อม | ผลการปฏิบัติตามมาตรการ | ปัญหา อุปสรรค และข้อเสนอแนะ | เอกสารอ้างอิง |
|---|---|---|---|
| 5) ทำการดักไขมันออกจากถังดักไขมันเป็นประจำทุกวัน วันละ 1 ครั้ง | ดูดไขมันออกจากถังดักไขมันไว้แล้ว | - | ภาพที่ 4-33 |
| 7) ประสานงานให้รถสูบน้ำของสำนักงานเขตดินแดง มารับตะกอนส่วนเกินจากระบบบำบัดน้ำเสียเป็นประจำทุก 3 เดือน | มีการสูบน้ำทุก 3 เดือน | - | ภาพที่ 4-33 |

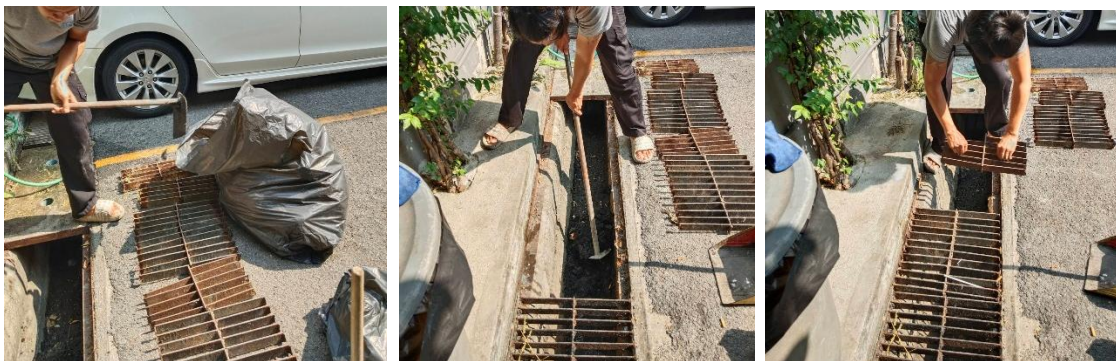
ภาพที่ 4-35 ขุดลอกท่อระบายน้ำและวางระบายน้ำรอบโครงการ

| เงื่อนไขตามมาตรการป้องกันและแก้ไขผลกระทบสิ่งแวดล้อม | ผลการปฏิบัติตามมาตรการ | ปัญหา อุปสรรค และข้อเสนอแนะ | เอกสารอ้างอิง |
|---|---|---|---|
| 4) ให้มีการตรวจสอบระบบระบายน้ำเป็นประจำทุกเดือน และทำการซ่อมแซมทันทีเมื่อตรวจพบว่ามีส่วนใดเกิดการเสียหาย | ตรวจสอบระบบระบายน้ำ ยังสามารถระบายน้ำได้ดีมีประสิทธิภาพ | - | ภาพที่ 4-35 |
| 6) ให้มีการตรวจสอบระบบระบายน้ำและทำการขุดลอก Manhole เป็นประจำอย่างน้อย ปีละ 1 ครั้ง ในช่วงเดือนพฤษภาคม หรือก่อนเข้าฤดูฝน | บ่อพักตรวจสอบระบบระบายน้ำ ไม่มีขยะอุดตัน และมีการลอกท่อในช่วงนี้ของปี 2568 ไว้แล้วก่อนมีฝนตกหนัก | - | ภาพที่ 4-35 |
