รายงานผลการปฏิบัติตามมาตรการป้องกันและแก้ไขผลกระทบสิ่งแวดล้อมและมาตรการติดตามตรวจสอบผลกระทบสิ่งแวดล้อม  
โครงการทำเหมืองแร่สวัสด์ไพบุลย์ ของบริษัท สวัสด์ไพบุลย์การเกษตร จำกัด ฉบับประจำเดือนมกราคม-มิถุนายน 2569

บทที่ 2

### 2.1 การติดตามตรวจสอบผลการปฏิบัติตามมาตรการป้องกันและแก้ไขผลกระทบสิ่งแวดล้อม

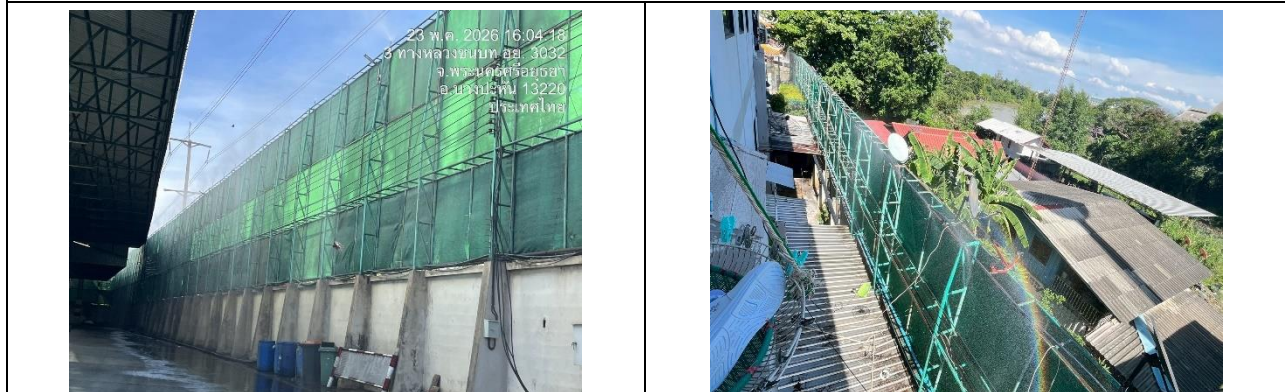
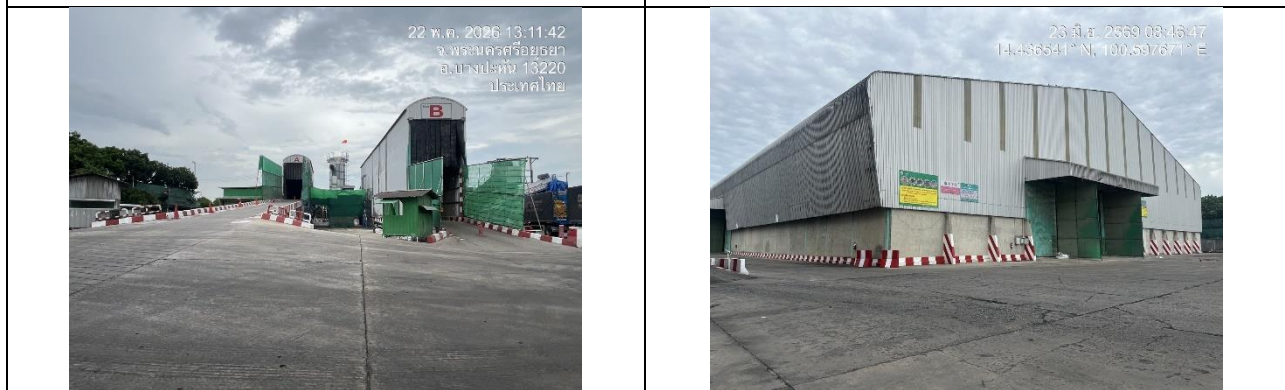
รูปที่ 2-9 สแลนป้องกันฝุ่นและระบบสเปรย์น้ำตามแนวโครงสร้างสแลน

สแลนป้องกันฝุ่นและระบบสเปรย์น้ำบริเวณด้านหน้าของโครงการ

สแลนป้องกันฝุ่นและระบบสเปรย์น้ำบริเวณด้านทิศใต้ของโครงการ

สแลนป้องกันฝุ่นบริเวณโรงกลั่นค้ำ A และโรงกลั่นค้ำ B

สแลนป้องกันฝุ่นบริเวณประตูอาคารเก็บมันเส้น

| มาตรการป้องกันและแก้ไขผลกระทบสิ่งแวดล้อม | ผลการปฏิบัติตามมาตรการฯ | ปัญหา อุปสรรค ที่ไม่สามารถปฏิบัติตามมาตรการและแนวทางแก้ไข | ภาพถ่ายหรือเอกสารประกอบ |
|---|---|---|---|
| 22) ติดตั้งสเปรย์น้ำตลอดแนวสแลน | โครงการมีการติดตั้งระบบสเปรย์น้ำตามแนวโครงสร้างสแลนบริเวณด้านหน้าโครงการ และด้านทิศใต้ของโครงการ | - | - อ้างถึงรูปที่ 2-9 สแลนป้องกันฝุ่นและระบบสเปรย์น้ำตามแนวโครงสร้างสแลน |
| 24) ชิงสแลนให้ตึง เพื่อป้องกันไม่ให้สแลนกระพือเมื่อถูกแรงลม ช่วยให้ไม่เกิดการหย่อน/หลุด และไม่เกิดการขีดของเศษใบไม้ที่ปลิวมาตกลงบนสแลน | โครงการติดตั้งสแลนบนโครงสร้างหลักซึ่งมีความแข็งแรง ทนทาน อีกทั้ง สแลนที่ติดตั้งนั้นได้ชิงให้ตึงเพื่อป้องกันไม่ให้สแลนกระพือเมื่อถูกแรงลม ช่วยให้ไม่เกิดการหย่อน/หลุด | - | - อ้างถึงรูปที่ 2-9 สแลนป้องกันฝุ่นและระบบสเปรย์น้ำตามแนวโครงสร้างสแลน |

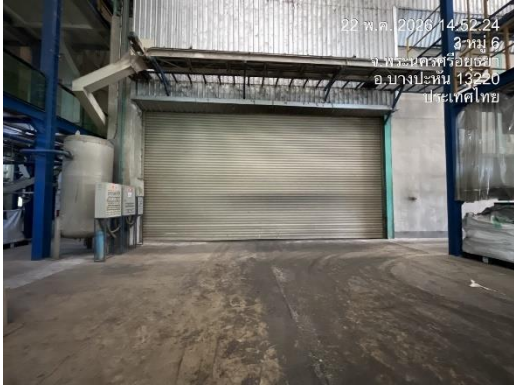
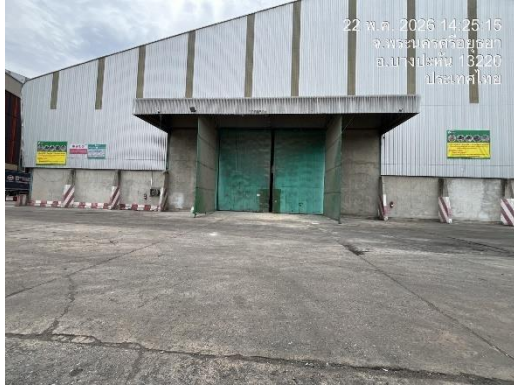
| <p>ปิดประตูอาคารเก็บข้าวสารหลังขนถ่ายสินค้าเสร็จ<br/>และไม่เก็บของเสีย ถุง Bigbag ด้านหน้าหรือใกล้ประตูอาคารเก็บข้าวสาร</p> | <p>ปิดประตูอาคารเก็บมันเส้นหลังขนถ่ายสินค้าเสร็จ<br/>ไม่เก็บมันเส้น ของเสีย ถุง Bigbag ด้านหน้าหรือใกล้ประตูอาคารเก็บมันเส้น</p> |

| มาตรการป้องกันและแก้ไขผลกระทบสิ่งแวดล้อม | ผลการปฏิบัติตามมาตรการฯ | ปัญหา อุปสรรค ที่ไม่สามารถปฏิบัติตามมาตรการและแนวทางแก้ไข | ภาพถ่ายหรือเอกสารประกอบ |
|---|---|---|---|
| 20) ปิดประตูอาคารเก็บมันเส้นและอาคารเก็บข้าวสารหลังลงสินค้าเสร็จ | หลังขนถ่ายสินค้าเสร็จจะปิดประตูอาคารเก็บมันเส้นและอาคารเก็บข้าวสาร อีกทั้ง ไม่เก็บของเสีย ถุง Bigbag ใกล้ประตูอาคารเก็บมันเส้นและข้าวสาร เพื่อป้องกันฝุ่นเมื่อเปิดประตู | - | - |

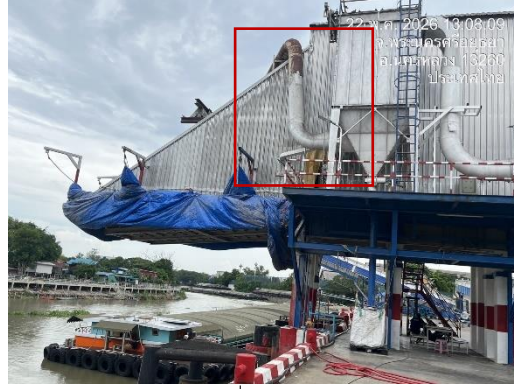
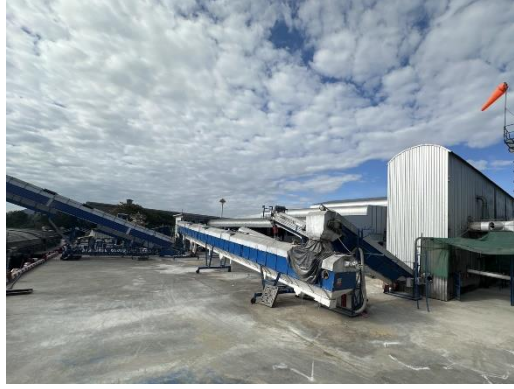
| <p>ทอดดูดฝุ่นจากผ้าใบเรือเข้าสู่เครื่องดักจับฝุ่นบริเวณโกรกกลองสินค้า A</p> | <p>ทอดดูดฝุ่นเข้าสู่สายพานลำเลียงบริเวณโกรกกลองสินค้า B</p> |

| มาตรการป้องกันและแก้ไขผลกระทบสิ่งแวดล้อม | ผลการปฏิบัติตามมาตรการฯ | ปัญหา อุปสรรค ที่ไม่สามารถปฏิบัติตามมาตรการและแนวทางแก้ไข | ภาพถ่ายหรือเอกสารประกอบ |
|---|---|---|---|
| 4) ติดตั้งระบบดูดฝุ่นบริเวณปากผ้าใบกับโกรกลองสินค้าในขณะทำการขนถ่ายสินค้า เพื่อลดปริมาณการฟุ้งกระจายของฝุ่นละออง | โครงการได้ติดตั้งระบบดูดฝุ่นบริเวณปากผ้าใบกับโกรกลองสินค้า A และติดตั้งระบบท่อดูดฝุ่นจากผ้าใบของสายพานลำเลียงมันเส้นเข้าสู่เครื่องดักจับฝุ่นบริเวณโกรกลองสินค้า B เพื่อลดปริมาณการฟุ้งกระจายของฝุ่นละออง | - | - รูปที่ 2-23 ท่อดูดฝุ่นจากผ้าใบเข้าสู่เครื่องดักจับฝุ่นบริเวณโกรกลองสินค้า |

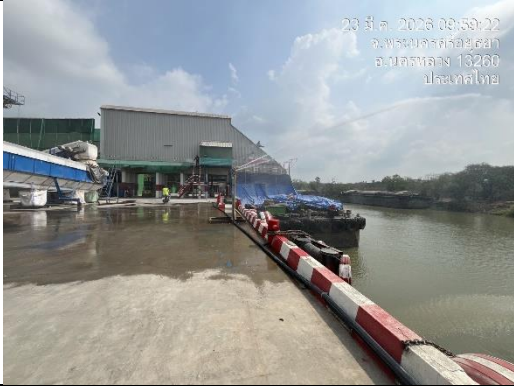
| <p>รูปที่ 2-24 การขนถ่ายสินค้าบริเวณโกรกกลองสินค้า A ซึ่งเป็นระบบปิด</p> | <p>รูปที่ 2-25 การขนถ่ายสินค้าบริเวณโกรกกลองสินค้า B และสายพานลำเลียงมันเส้นระบบปิด</p> |

| มาตรการป้องกันและแก้ไขผลกระทบสิ่งแวดล้อม | ผลการปฏิบัติตามมาตรการฯ | ปัญหา อุปสรรค ที่ไม่สามารถปฏิบัติตามมาตรการและแนวทางแก้ไข | ภาพถ่ายหรือเอกสารประกอบ |
|---|---|---|---|
| <b>มาตรการสำหรับสินค้าเทกอง (มันเส้น ข้าวสารแบบเทกอง (Bulk) และปูนเม็ด (สินค้าบริการผ่านท่า))</b><br>1) การขนถ่ายและลำเลียงสินค้าแบบเทกอง (Bulk) ต้องดำเนินการภายในช่องลำเลียงแบบระบบปิด หรือติดตั้งอุปกรณ์ดักฝุ่นละอองเพื่อช่วยลดการฟุ้งกระจายของฝุ่นสินค้า | การขนถ่ายสินค้าแบบเทกอง (Bulk) จะขนถ่ายที่โกรกลองสินค้า A โกรกลองสินค้า B และสายพานลำเลียงระบบปิด และมีการปิดคลุมผ้าใบตลอดความยาวของลำเรือทุกครั้งที่มีการขนส่งสินค้า พร้อมทั้งมีเครื่องดักฝุ่นจากโกรกลองสินค้า และมีตาข่ายกันฝุ่นบริเวณทางขึ้นโกรกลองสินค้า อีกทั้ง มีท่อดูดฝุ่นบริเวณสายพานลำเลียงมันเส้นเพื่อลดการฟุ้งกระจายของฝุ่น และให้รถบรรทุกสินค้าทำการคลุมผ้าใบก่อนออกจากท่าเทียบเรือ | - | - รูปที่ 2-24 การขนถ่ายสินค้าบริเวณโกรกลองสินค้า A ซึ่งเป็นระบบปิด<br>- รูปที่ 2-25 การขนถ่ายสินค้าบริเวณโกรกลองสินค้า B และสายพานลำเลียงมันเส้นระบบปิด |

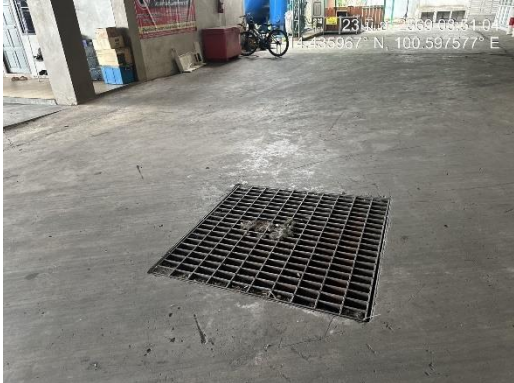
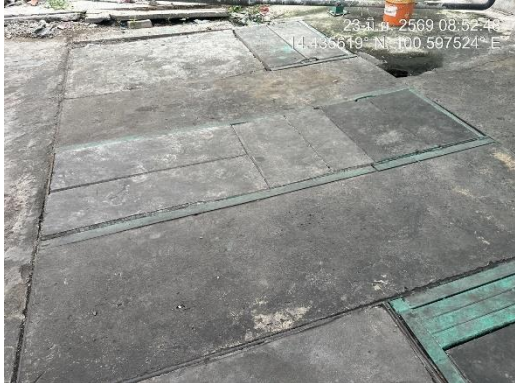
| <p>บ่อพักน้ำ คสล. (มีการรักษาความสะอาดไม่ให้เป็นขยะ)</p> | <p>บ่อพักน้ำทั้งด้านทิศใต้ ก่อนระบายลงสู่แม่น้ำป่าสัก</p> |

| มาตรการป้องกันและแก้ไขผลกระทบสิ่งแวดล้อม | ผลการปฏิบัติตามมาตรการฯ | ปัญหา อุปสรรค ที่ไม่สามารถปฏิบัติตามมาตรการและแนวทางแก้ไข | ภาพถ่ายหรือเอกสารประกอบ |
|---|---|---|---|
| 2) ฉีดพรมน้ำบริเวณพื้นที่หน้าท่าเทียบเรือขณะมีกิจกรรมการขนถ่ายมันเส้น โดยใช้รถบรรทุกน้ำในการฉีด ซึ่งน้ำทั้งจากกิจกรรมดังกล่าวจะรวบรวมเข้าสู่ท่อระบายน้ำ Manhole และบ่อบำบัดน้ำทิ้ง เพื่อช่วยให้เกิดการตกตะกอนของสิ่งเจือปนในน้ำลงสู่บ่อบำบัดก่อนระบายลงสู่แหล่งน้ำสาธารณะ | โครงการมีการฉีดพรมน้ำบริเวณพื้นที่หน้าท่าเทียบเรือขณะมีกิจกรรมการขนถ่ายมันเส้น โดยน้ำทั้งจากกิจกรรมดังกล่าวจะรวบรวมเข้าสู่ท่อระบายน้ำ Manhole และบ่อบำบัดน้ำทิ้ง เพื่อช่วยให้เกิดการตกตะกอนของสิ่งเจือปนในน้ำลงสู่บ่อบำบัดก่อนระบายลงสู่แหล่งน้ำสาธารณะ | - | - อ้างอิงรูปที่ 2-2 การฉีดพรมน้ำบริเวณหน้าท่าเทียบเรือ<br>- รูปที่ 2-26 ระบบระบายน้ำหน้าท่าเทียบเรือ และบ่อบำบัดน้ำทิ้งก่อนลงสู่แม่น้ำป่าสัก |

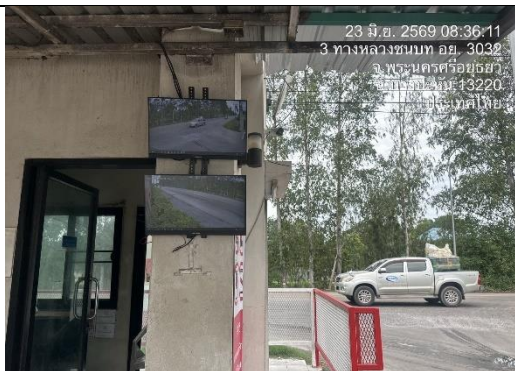
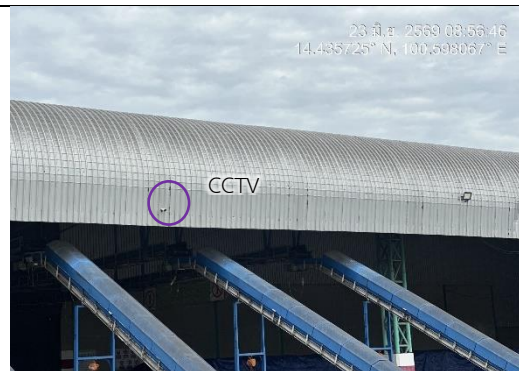
รูปที่ 2-46 การติดตั้ง CCTV บริเวณทางเข้า-ออก และบริเวณท่าเทียบเรือ

CCTV บริเวณทางเข้า-ออก

CCTV บริเวณท่าเทียบเรือ

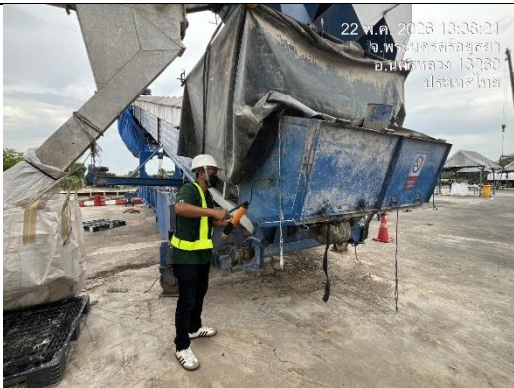
| <p>รูปที่ 2-57 พนักงานตรวจสอบความปลอดภัยของสายพานลำเลียงสินค้า และท่าเทียบเรือ</p> | <p>รูปที่ 2-58 อุปกรณ์ความปลอดภัยบนเรือลำเลียงสินค้า</p> |
