# บทที่ 3

มาตรการติดตามตรวจสอบคุณภาพ

## ผลการปฏิบัติตามมาตรการติดตามตรวจสอบผลกระทบสิ่งแวดล้อม

ตารางที่ 3 แบบรายงานผลการปฏิบัติตามมาตรการติดตามตรวจสอบผลกระทบสิ่งแวดล้อมของโครงการ เสนาคิทท์ ฉลองกรุง-ลาดกระบัง เฟส 1

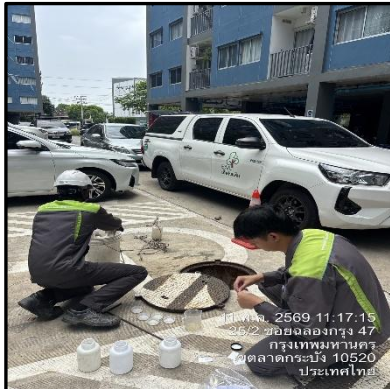
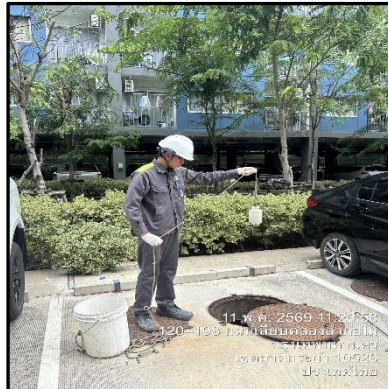
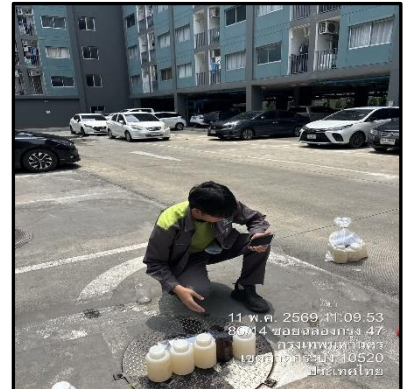
การตรวจวัดคุณภาพน้ำทิ้ง ทำการเก็บตัวอย่างคุณภาพน้ำ 2 จุด ได้แก่ จุดรวบรวมน้ำเสียเข้าระบบบำบัดน้ำเสียจำนวน 1 จุด และบ่อกักน้ำสุดท้ายของระบบก่อนระบายลงสู่ระบบระบายน้ำบนถนนสาธารณะจำนวน 1 จุด เดือนละ 1 ครั้ง
