รายงานผลการปฏิบัติตามมาตรการป้องกัน  
และแก้ไขผลกระทบสิ่งแวดล้อม  
และมาตรการติดตามตรวจสอบผลกระทบสิ่งแวดล้อม

โครงการ ฟิทีวาย 1 (PTY 1)  
ถนนพญาสายหนึ่ง ตำบลหนองปรือ อำเภอบางละมุง จังหวัดชลบุรี

บริษัท แอสสิริ จำกัด (มหาชน)

ฉบับประจำเดือนมกราคม ถึงเดือนมิถุนายน พ.ศ. 2569  
(ระยะก่อสร้าง)

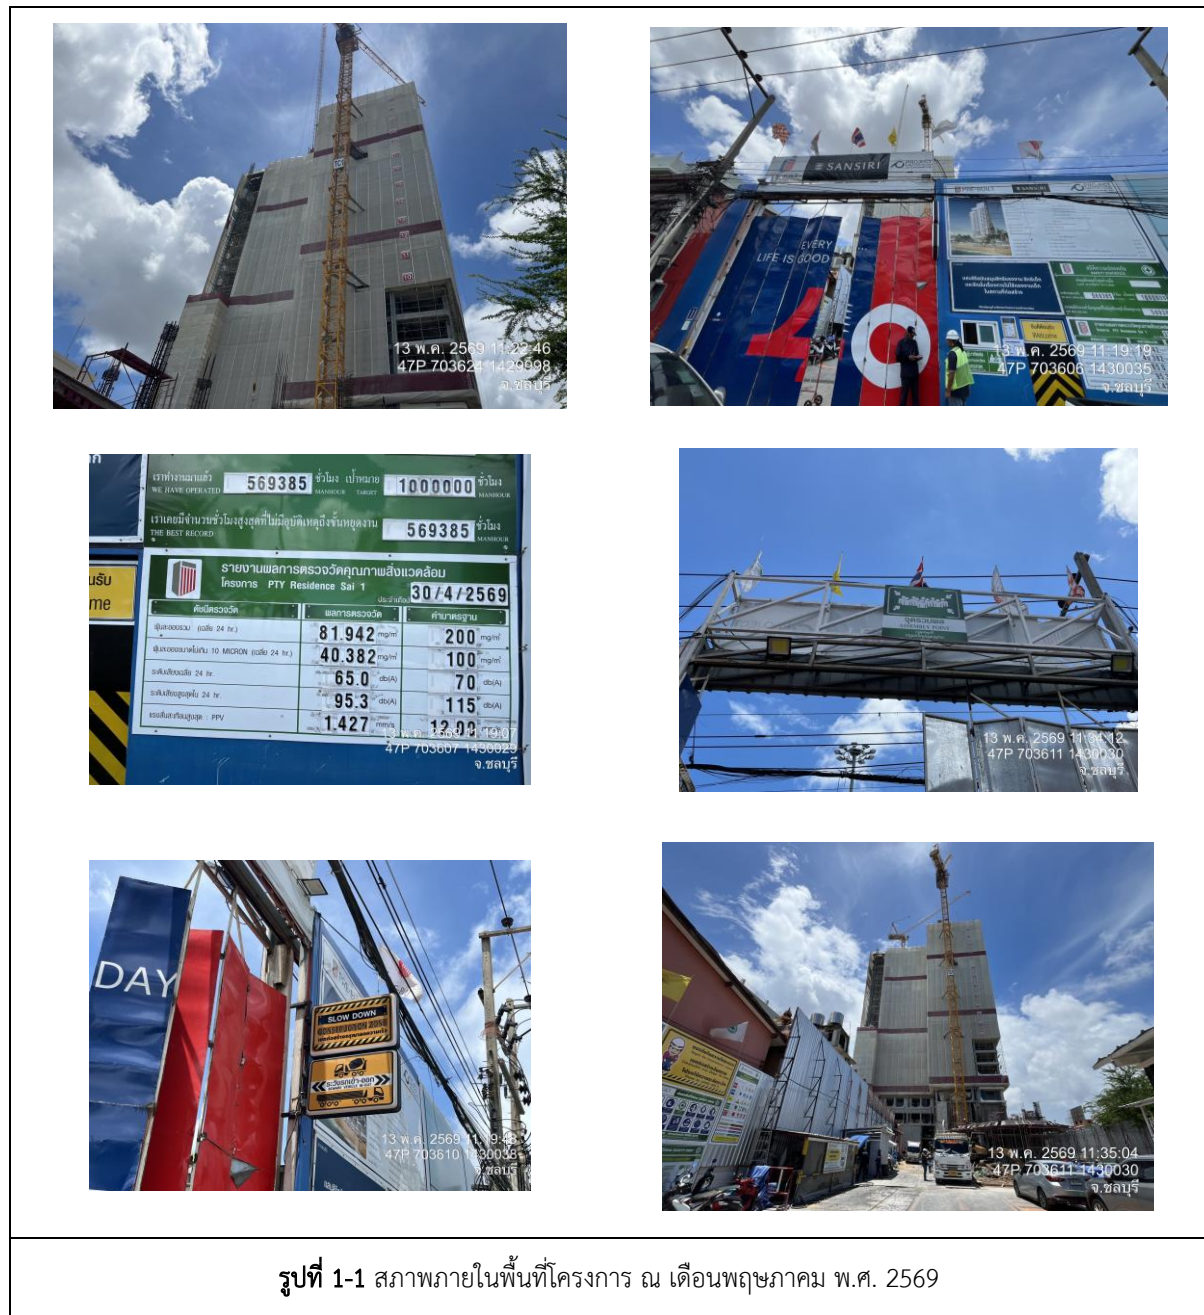
สถานภาพทั่วไปของโครงการ พิทีวาย 1 (PTY 1) (ระยะก่อสร้าง) บริษัท แสนสิริ จำกัด (มหาชน) ณ เดือน พฤษภาคม พ.ศ. 2569 แสดงดัง **รูปที่ 1-1**

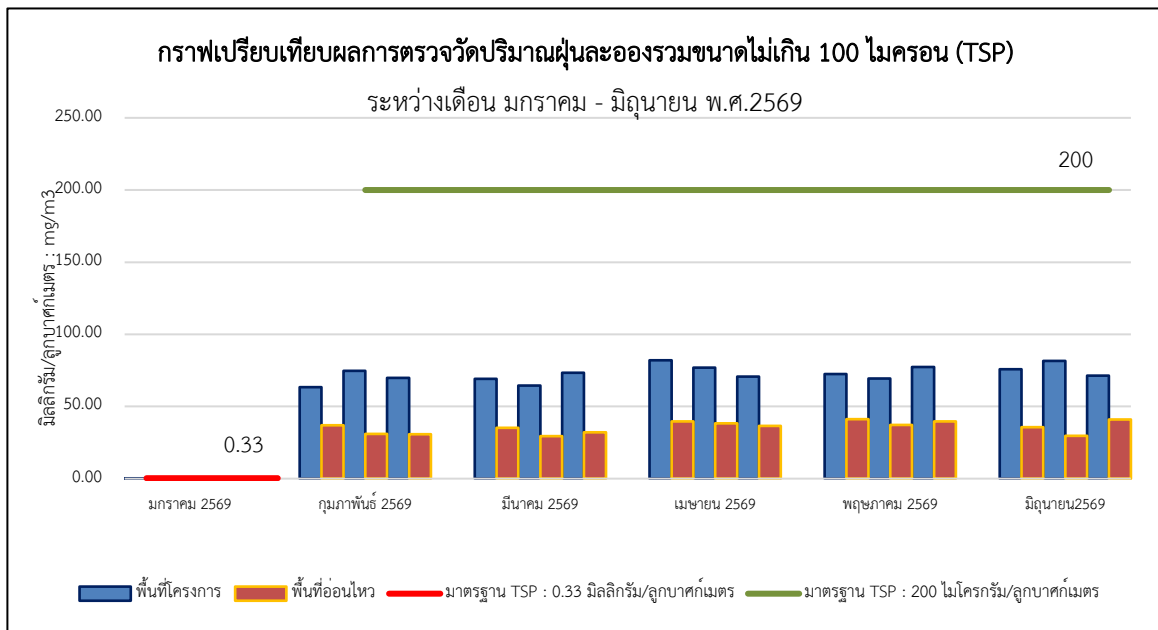
รูปที่ 4-1 กราฟเปรียบเทียบผลการตรวจวัดปริมาณฝุ่นละอองรวม (TSP) เฉลี่ยในเวลา 24 ชั่วโมง

ระหว่างเดือนมกราคม ถึงเดือนมิถุนายน พ.ศ.2569

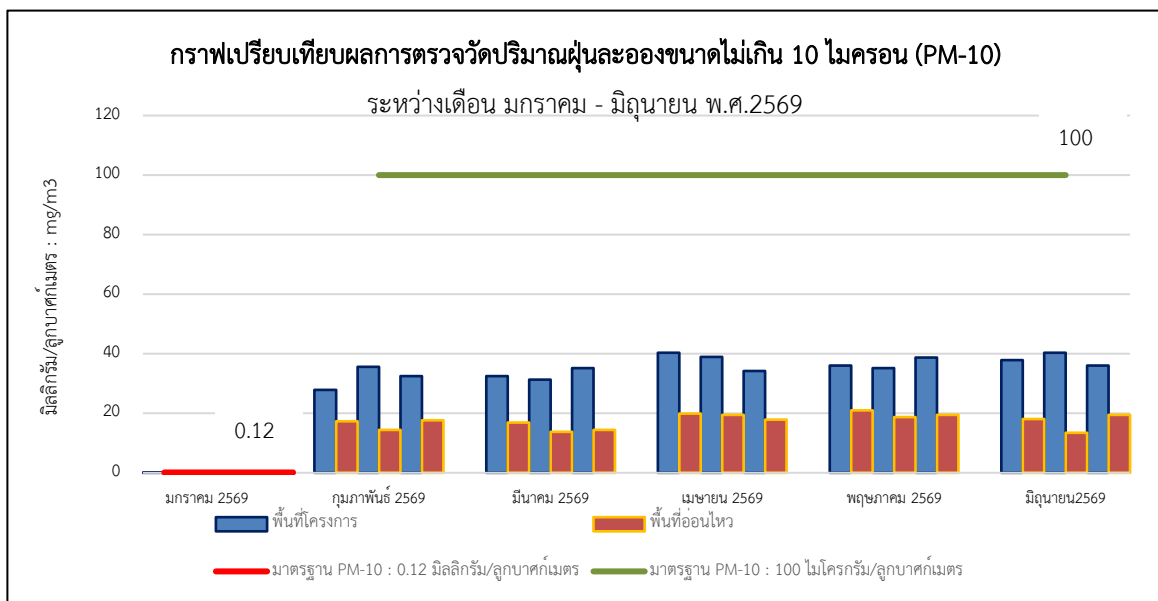
รูปที่ 4-2 กราฟเปรียบเทียบผลการตรวจวัดปริมาณฝุ่นละอองขนาดเล็กไม่เกิน 10 ไมครอน (PM-10) เฉลี่ย 24 ชั่วโมง

ระหว่างเดือนมกราคม ถึงเดือนมิถุนายน พ.ศ.2569

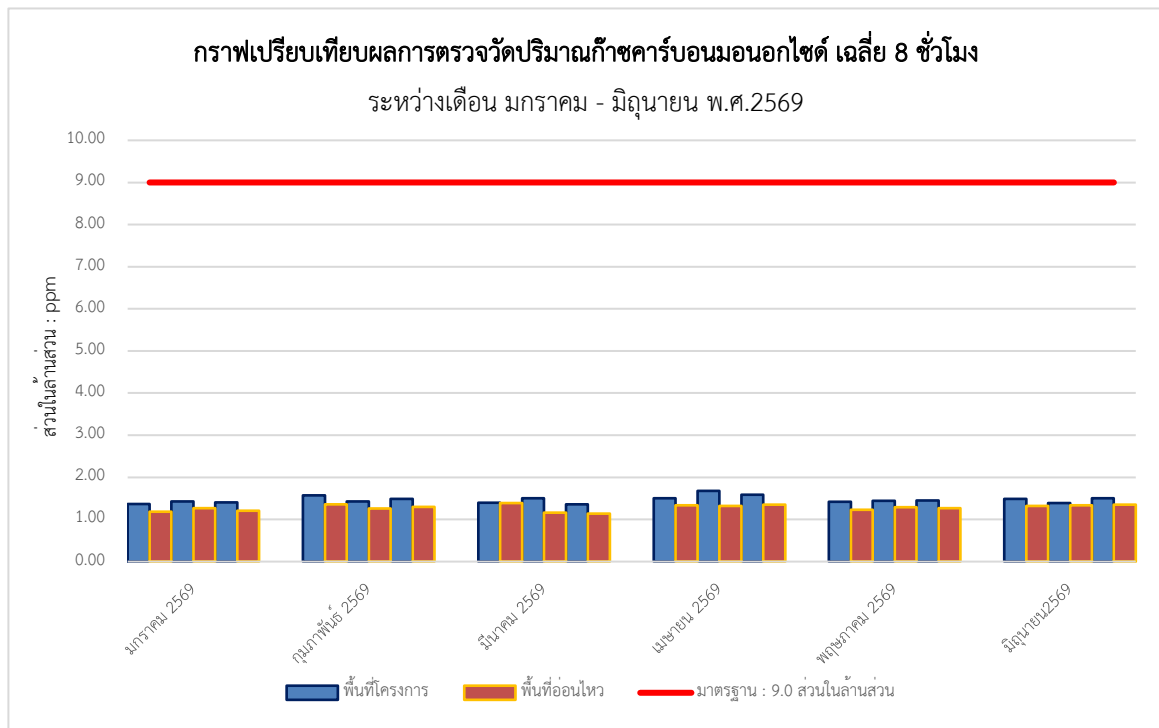
**รูปที่ 4-3** กราฟเปรียบเทียบผลการตรวจวัดปริมาณก๊าซคาร์บอนมอนอกไซด์ (CO) เฉลี่ยในเวลา 8 ชั่วโมง  
ระหว่างเดือนมกราคม ถึงเดือนมิถุนายน พ.ศ.2569

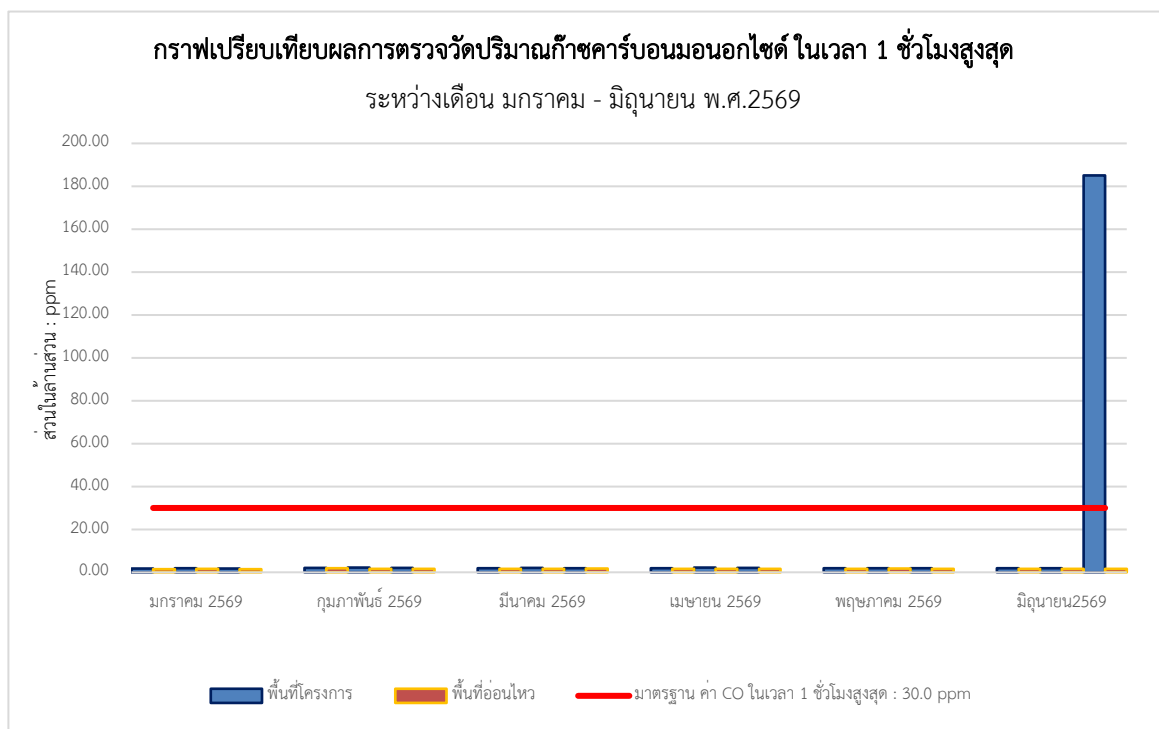
**รูปที่ 4-4** กราฟเปรียบเทียบผลการตรวจวัดปริมาณก๊าซคาร์บอนมอนอกไซด์ (CO) เฉลี่ย 1 ชั่วโมงสูงสุด  
ระหว่างเดือนมกราคม ถึงเดือนมิถุนายน พ.ศ.2569

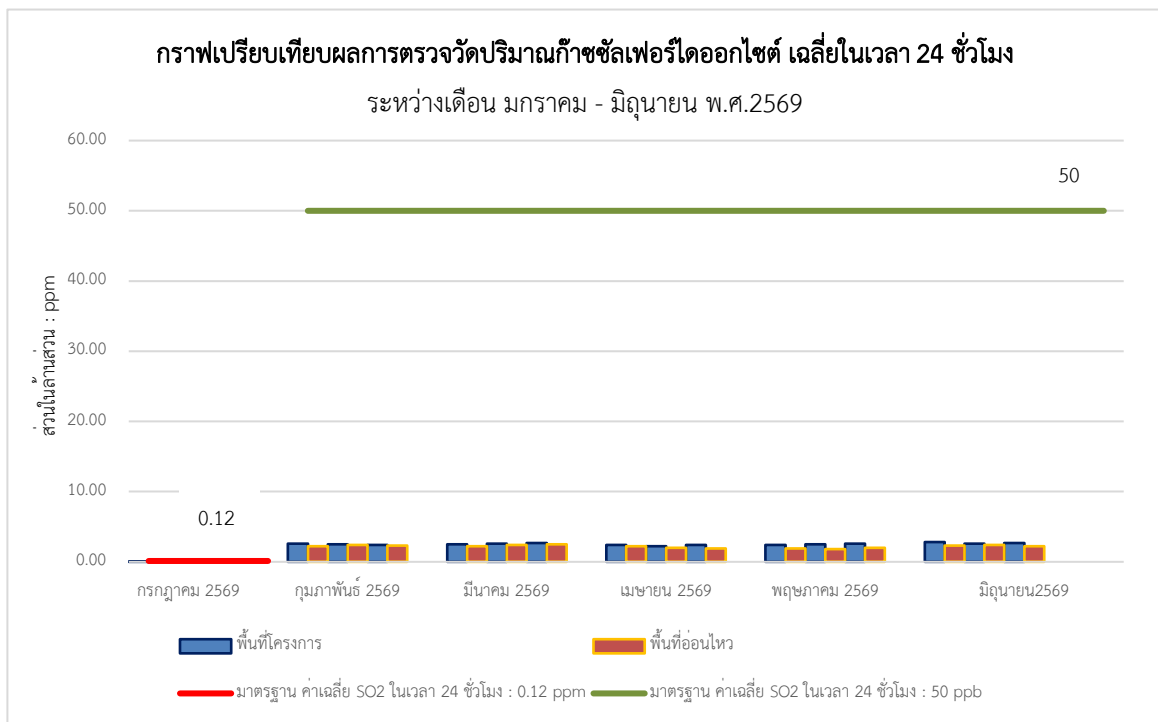
รูปที่ 4-6 กราฟเปรียบเทียบผลการตรวจวัดปริมาณก๊าซซัลเฟอร์ไดออกไซด์ (SO2) เฉลี่ย 24 ชั่วโมง

ระหว่างเดือนมกราคม ถึงเดือนมิถุนายน พ.ศ.2569

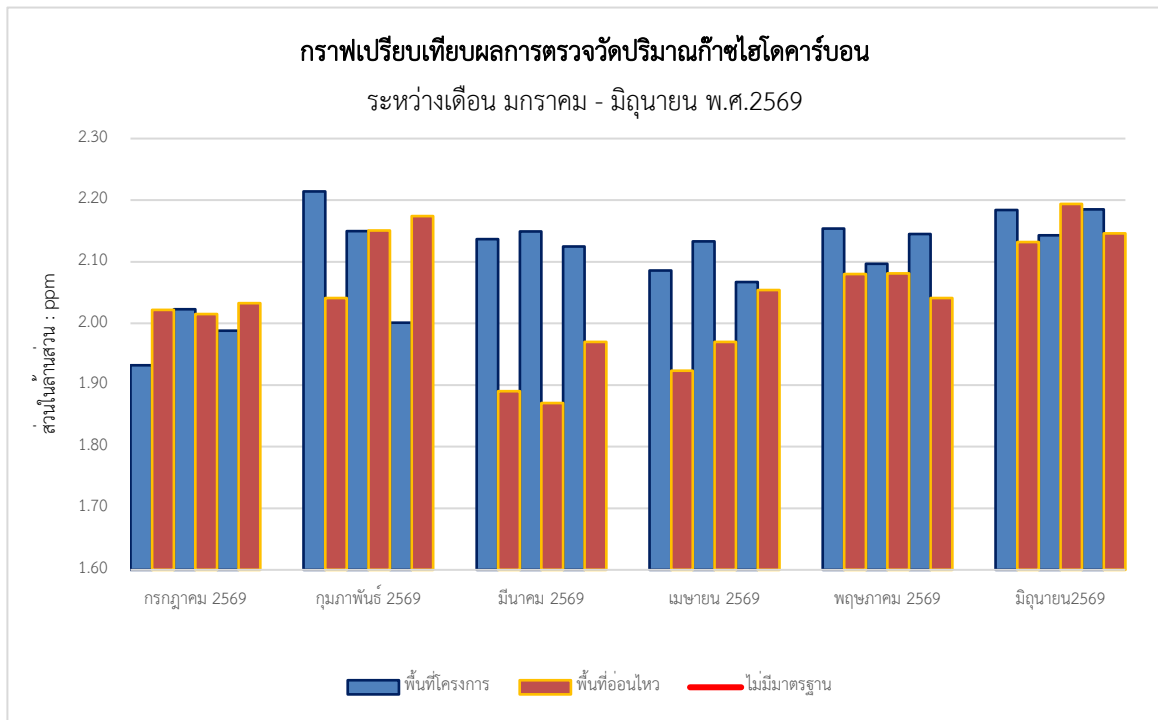
**รูปที่ 4-8** กราฟเปรียบเทียบผลการตรวจวัดปริมาณก๊าซไฮโดรคาร์บอน (THC)

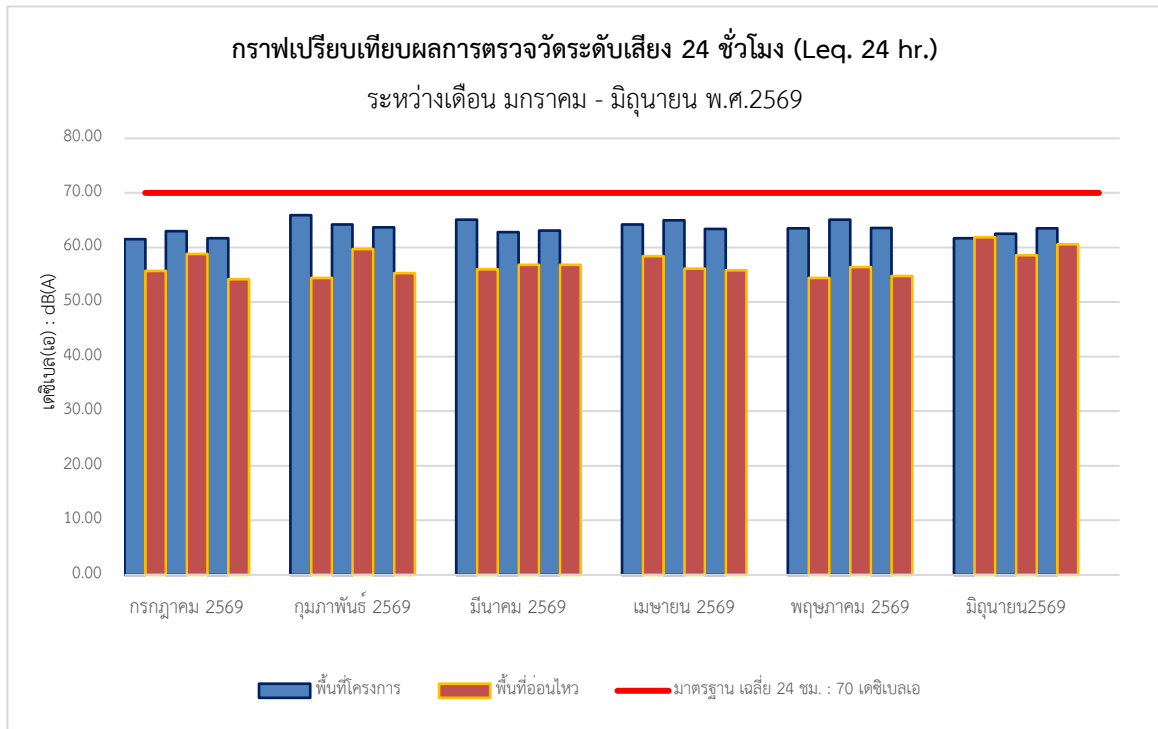
**รูปที่ 4-9** กราฟเปรียบเทียบผลการตรวจวัดระดับเสียงโดยทั่วไป เฉลี่ย 24 ชั่วโมง

ระหว่างเดือนมกราคม ถึงเดือนมิถุนายน พ.ศ.2569

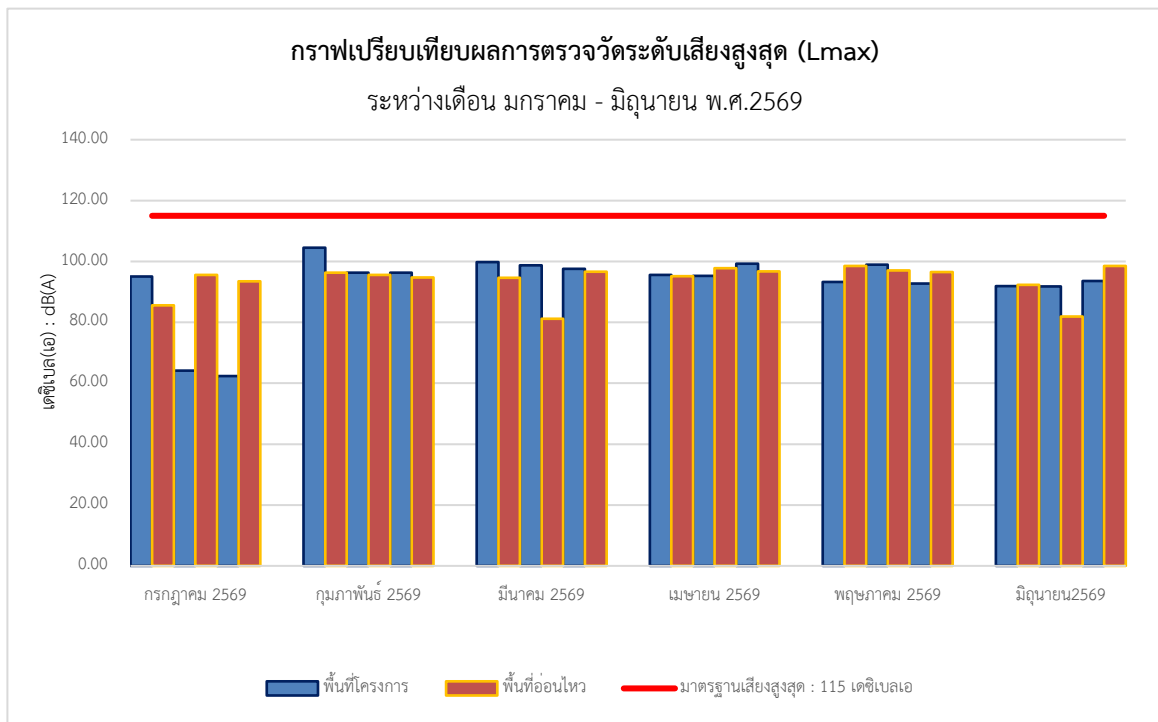
**รูปที่ 4-10** กราฟเปรียบเทียบผลการตรวจวัดระดับเสียงสูงสุด

ระหว่างเดือนมกราคม ถึงเดือนมิถุนายน พ.ศ.2569

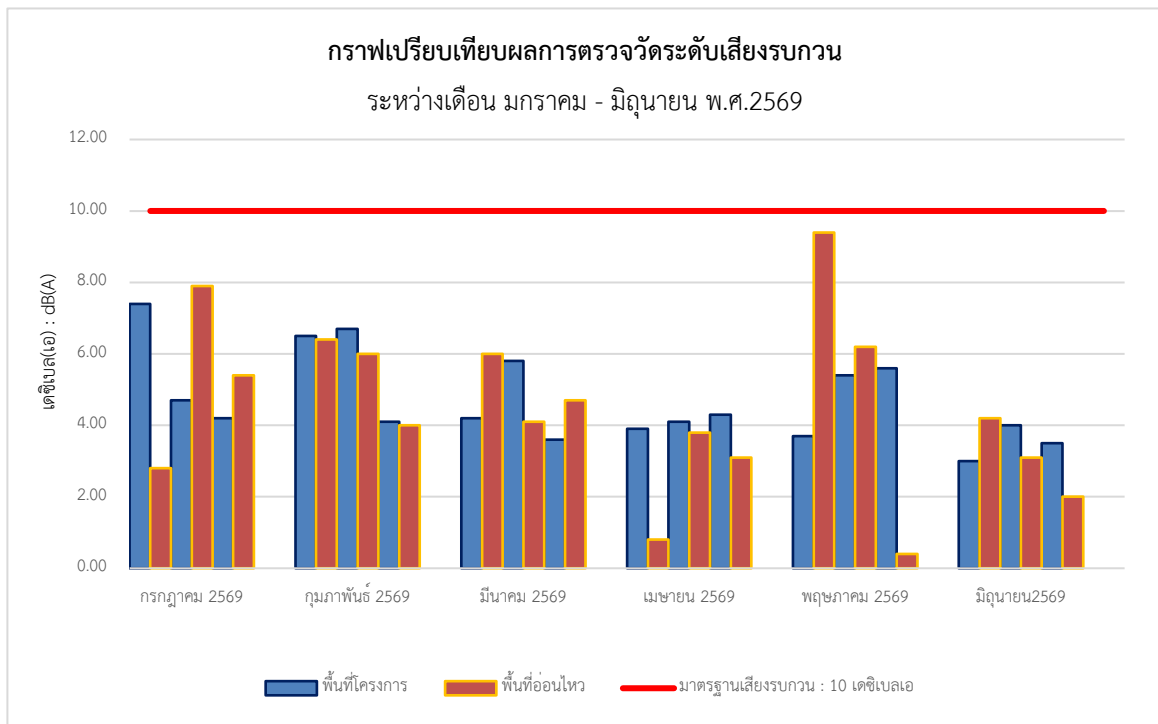
**รูปที่ 4-11** กราฟเปรียบเทียบผลการตรวจวัดระดับเสียงรบกวน

ระหว่างเดือนมกราคม ถึงเดือนมิถุนายน พ.ศ.2569

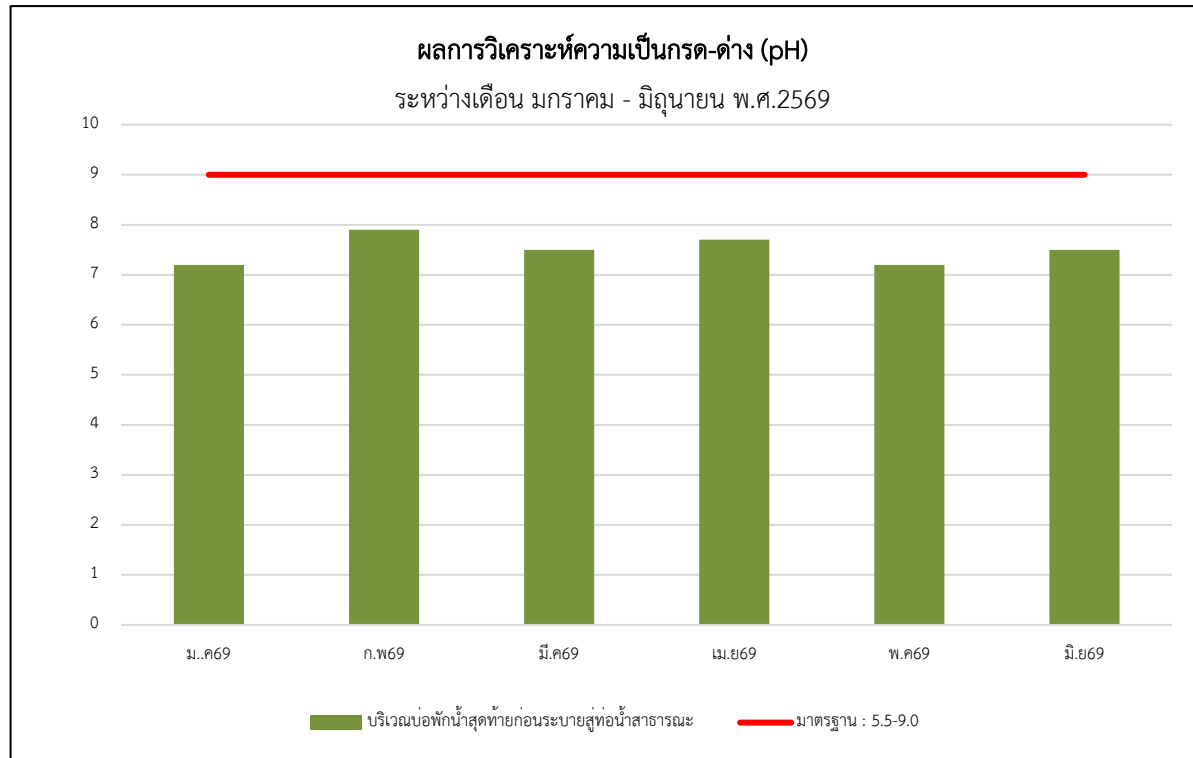
**รูปที่ 4-12** กราฟเปรียบเทียบผลการตรวจวัดค่าความเป็นกรด-ด่าง (pH)

ระหว่างเดือนมกราคม ถึงเดือนมิถุนายน พ.ศ.2569

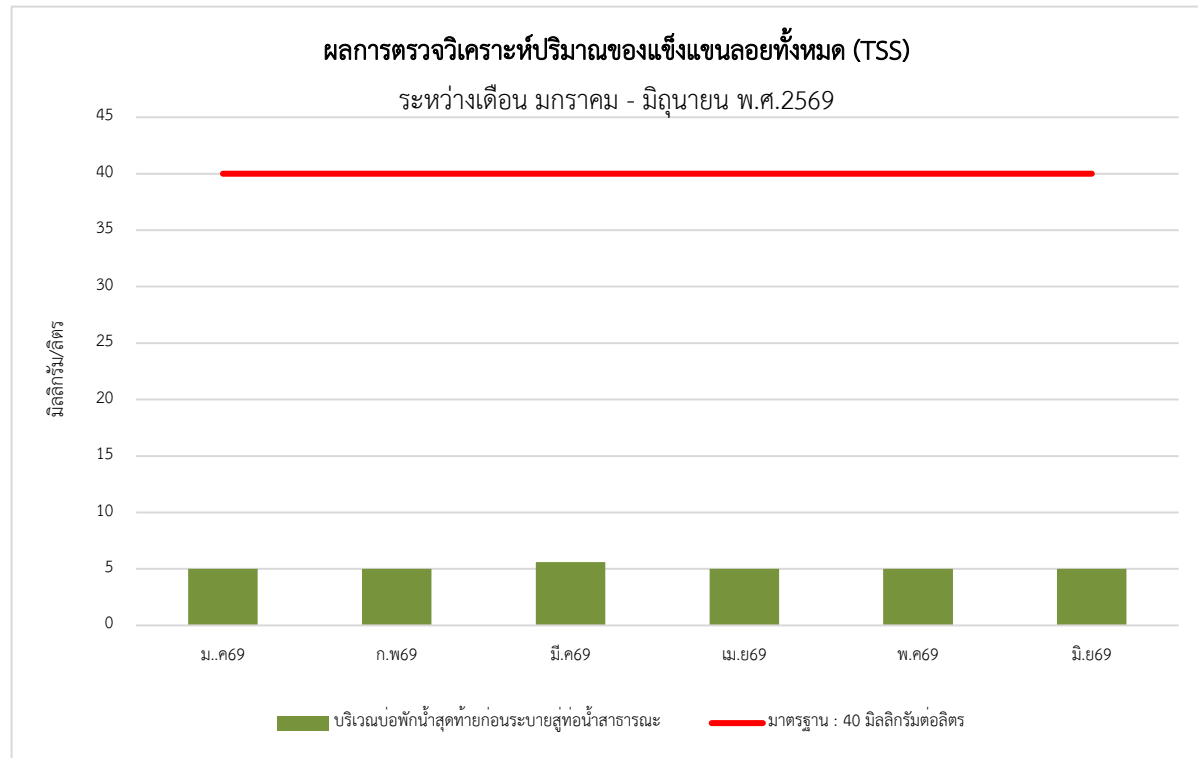
**รูปที่ 5.6** กราฟเปรียบเทียบผลการตรวจวัดปริมาณตะกอนแขวนลอย (Suspended Solids)  
ระหว่างเดือนมกราคม ถึงเดือนมิถุนายน พ.ศ.2569

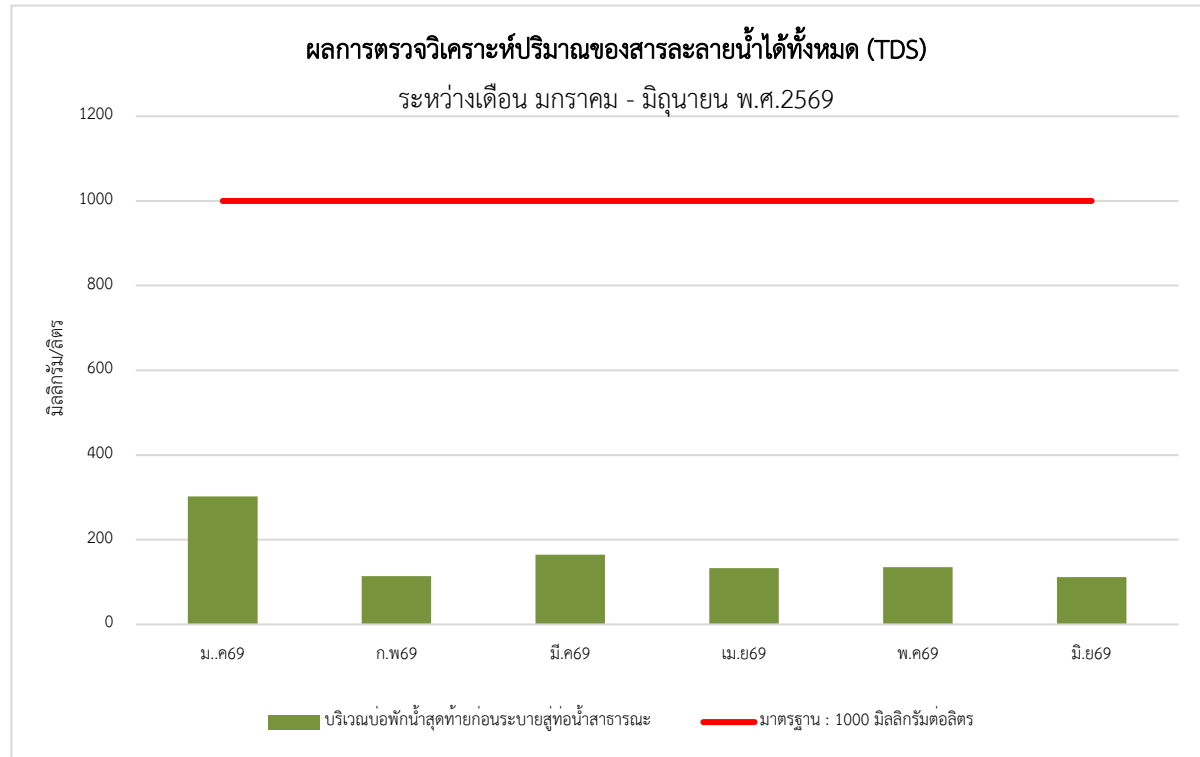
**รูปที่ 4-14** กราฟเปรียบเทียบผลการตรวจวัดปริมาณตะกอนละลายได้ทั้งหมด (Total Dissolve Solids)  
ระหว่างเดือนมกราคม ถึงเดือนมิถุนายน พ.ศ.2569

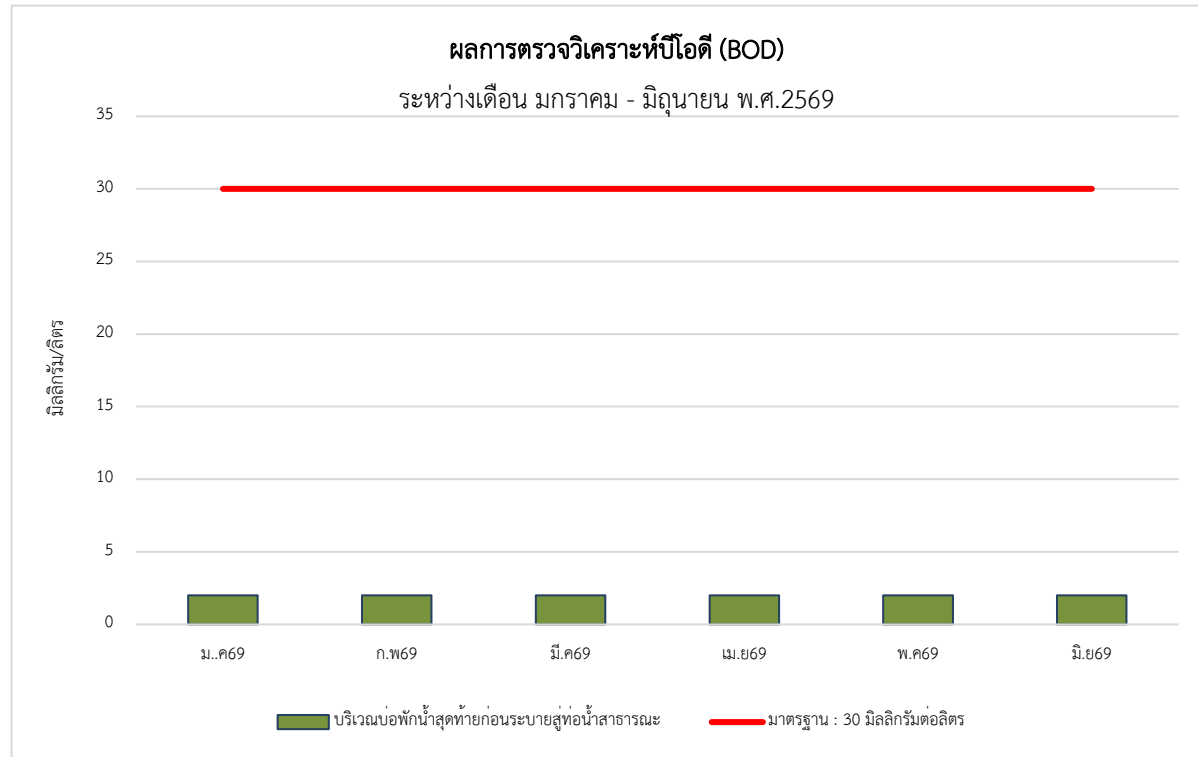
**รูปที่ 5.7** กราฟเปรียบเทียบผลการตรวจวัดปริมาณออกซิเจนที่แบคทีเรียใช้ในการย่อยสลายสารอินทรีย์  
(Biochemical Oxygen Demand )  
ระหว่างเดือนมกราคม ถึงเดือนมิถุนายน พ.ศ.2569

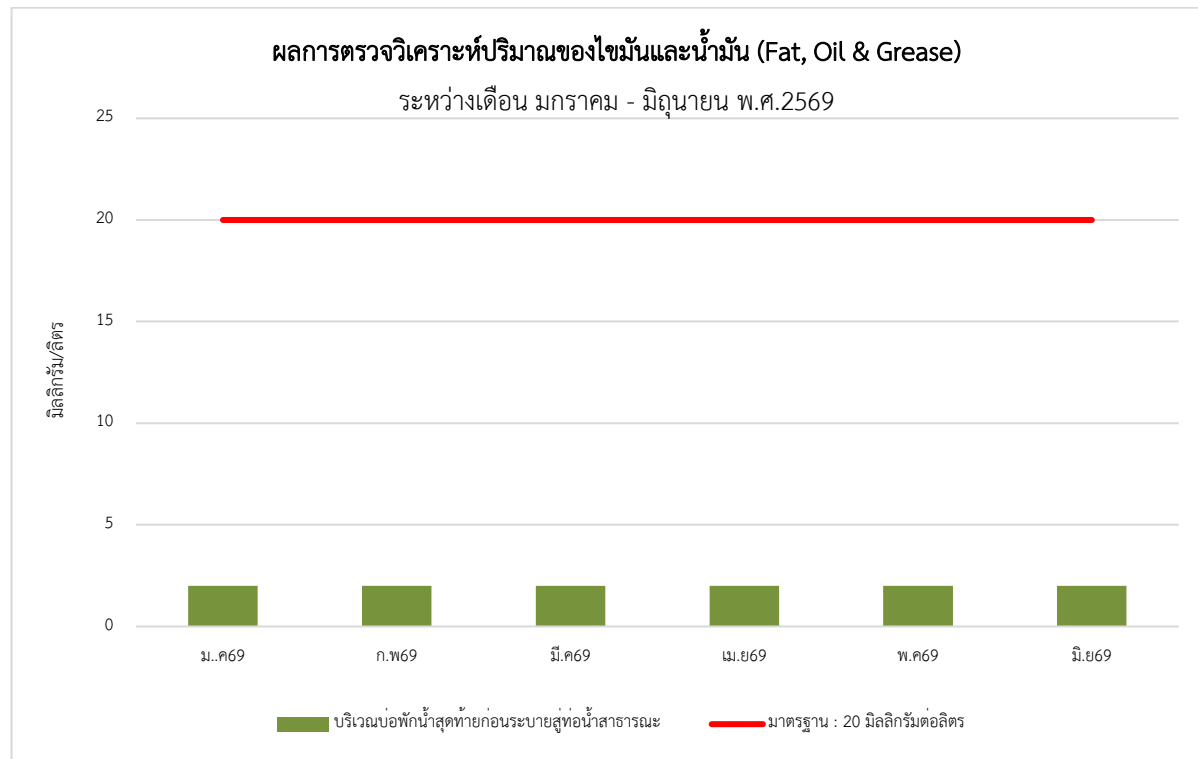
**รูปที่ 4-16** กราฟเปรียบเทียบผลการตรวจวัดปริมาณน้ำมันและไขมัน (Fat, Oil & Grease)

ระหว่างเดือนมกราคม ถึงเดือนมิถุนายน พ.ศ.2569

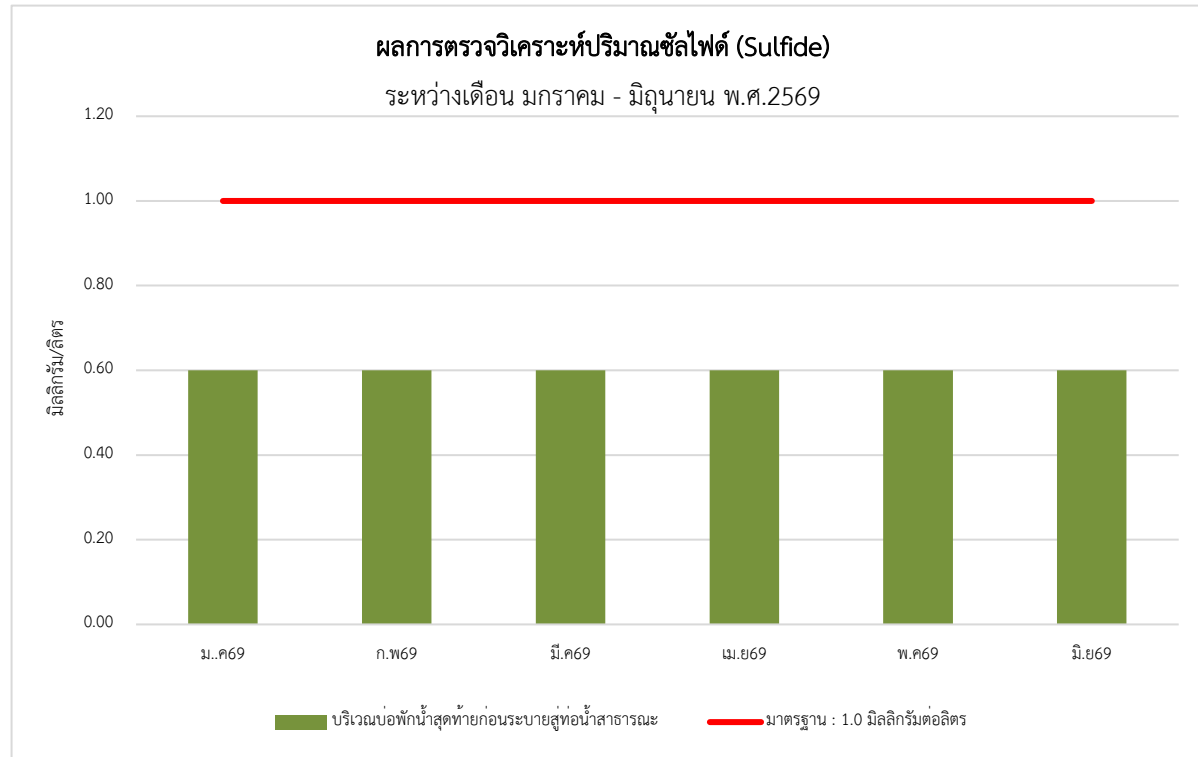
**รูปที่ 4-17** กราฟเปรียบเทียบผลการตรวจวัดปริมาณซัลไฟด์ (Sulfide)  
ระหว่างเดือนมกราคม ถึงเดือนมิถุนายน พ.ศ.2569

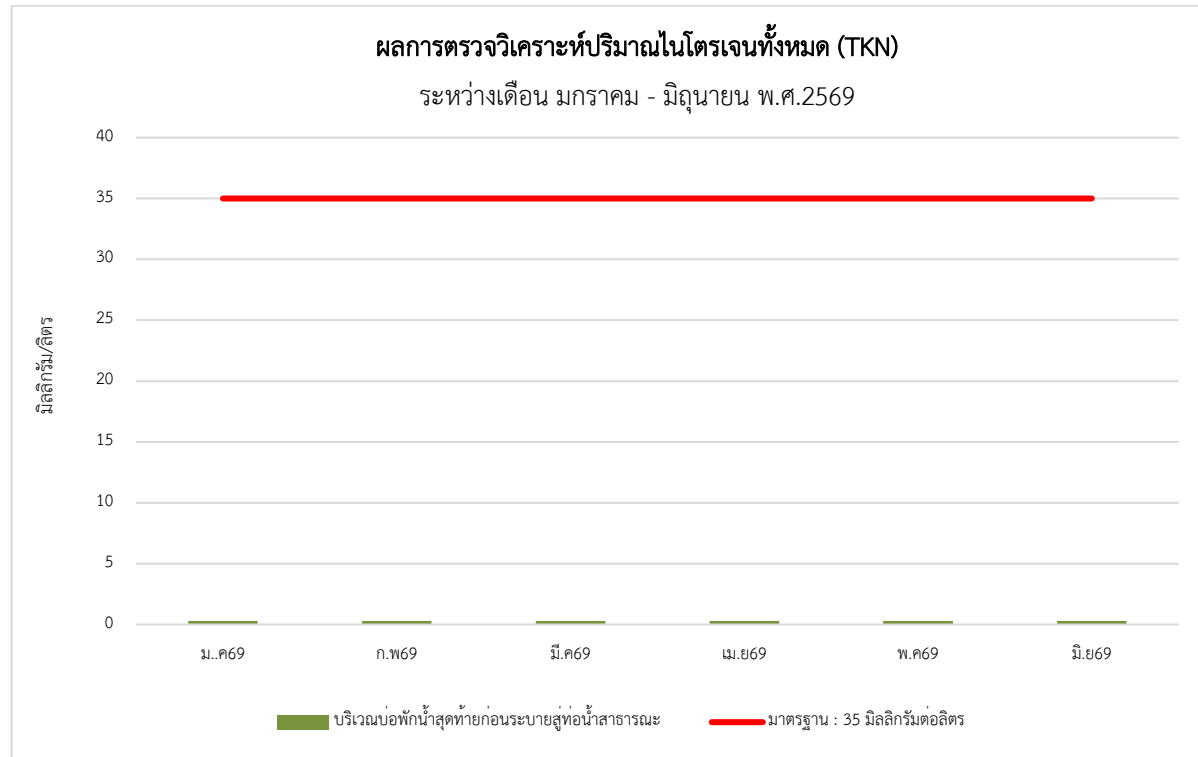
**รูปที่ 4-19** กราฟเปรียบเทียบผลการตรวจวัดปริมาณทีเคเอ็น (Total Kjeldahl Nitrogen)  
ระหว่างเดือนมกราคม ถึงเดือนมิถุนายน พ.ศ.2569

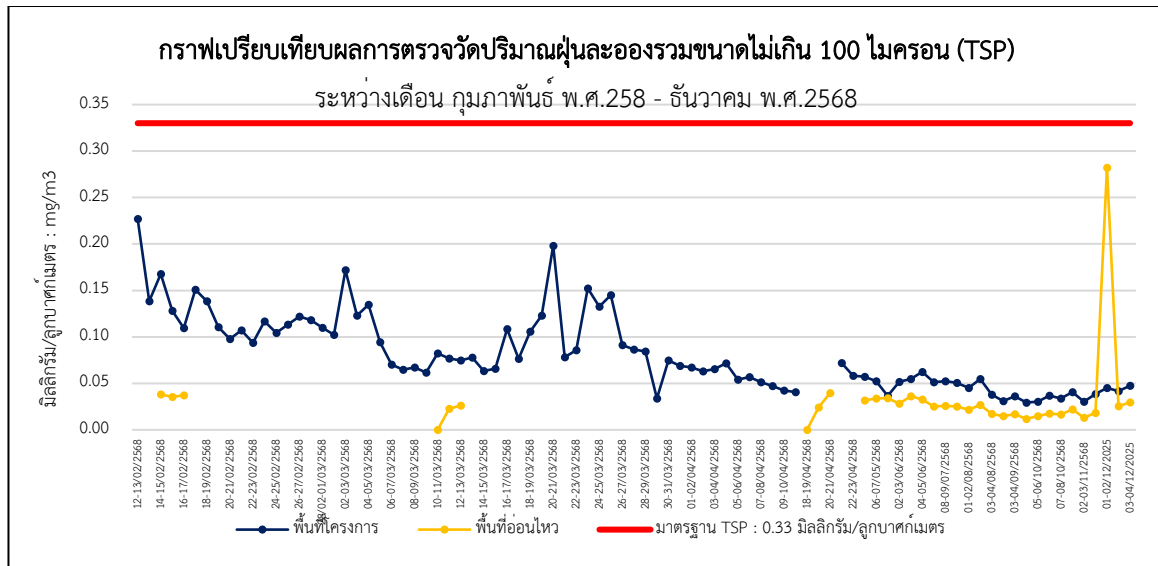
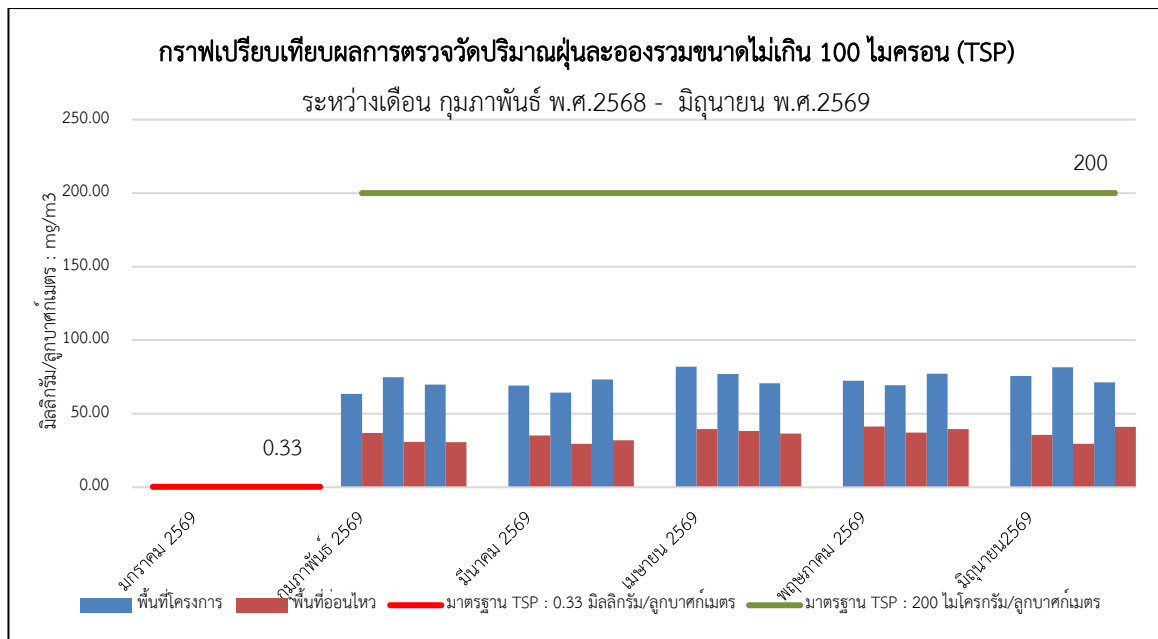
รูปที่ 4-20 กราฟเปรียบเทียบผลการตรวจวัดปริมาณฝุ่นละอองรวม (TSP) เฉลี่ยในเวลา 24 ชั่วโมง

ระหว่างเดือน กุมภาพันธ์ พ.ศ.2568 - มิถุนายน พ.ศ.2569

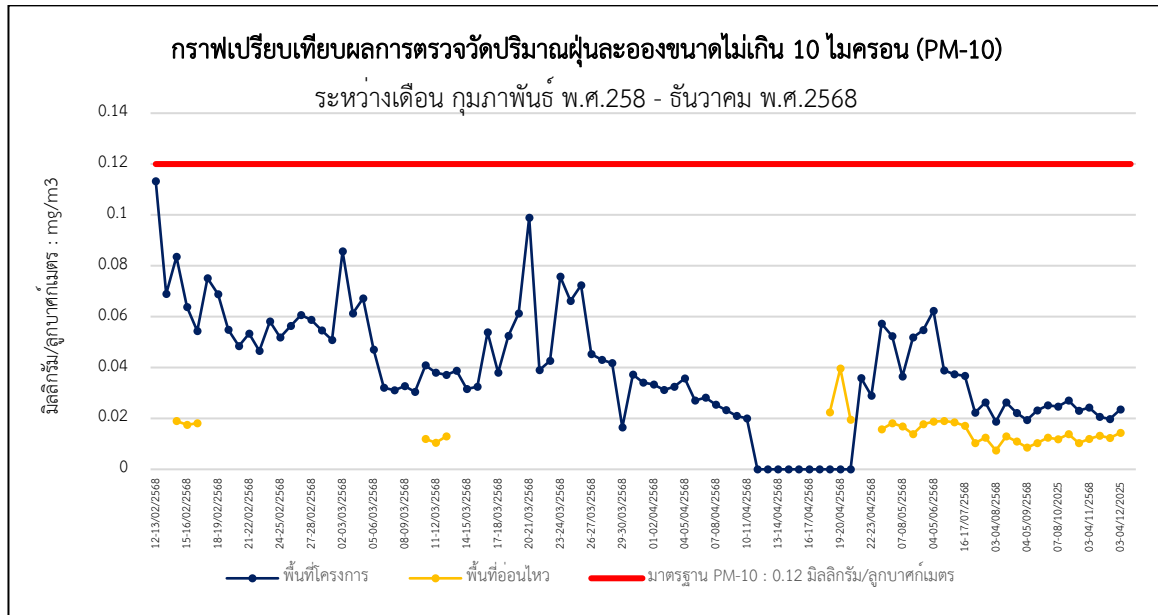
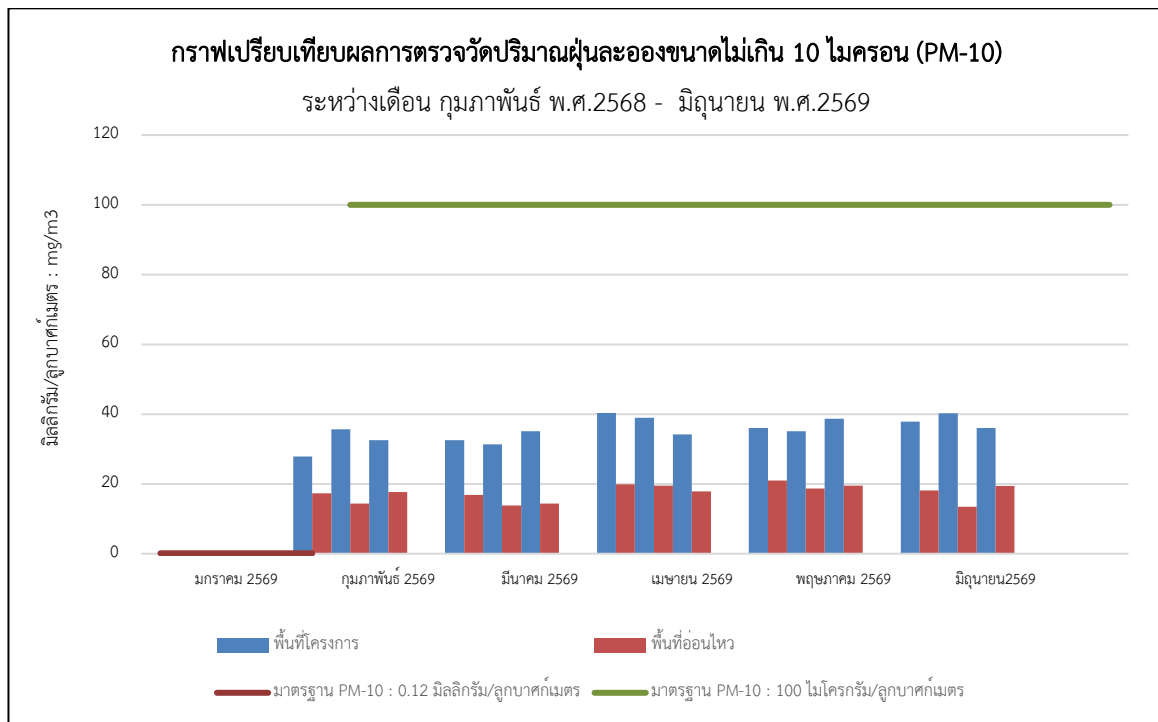
รูปที่ 4-21 กราฟเปรียบเทียบผลการตรวจวัดปริมาณฝุ่นละอองขนาดเล็กไม่เกิน 10 ไมครอน (PM-10) เฉลี่ย 24 ชั่วโมง  
ระหว่างเดือน กุมภาพันธ์ พ.ศ.2568 - มิถุนายน พ.ศ.2569

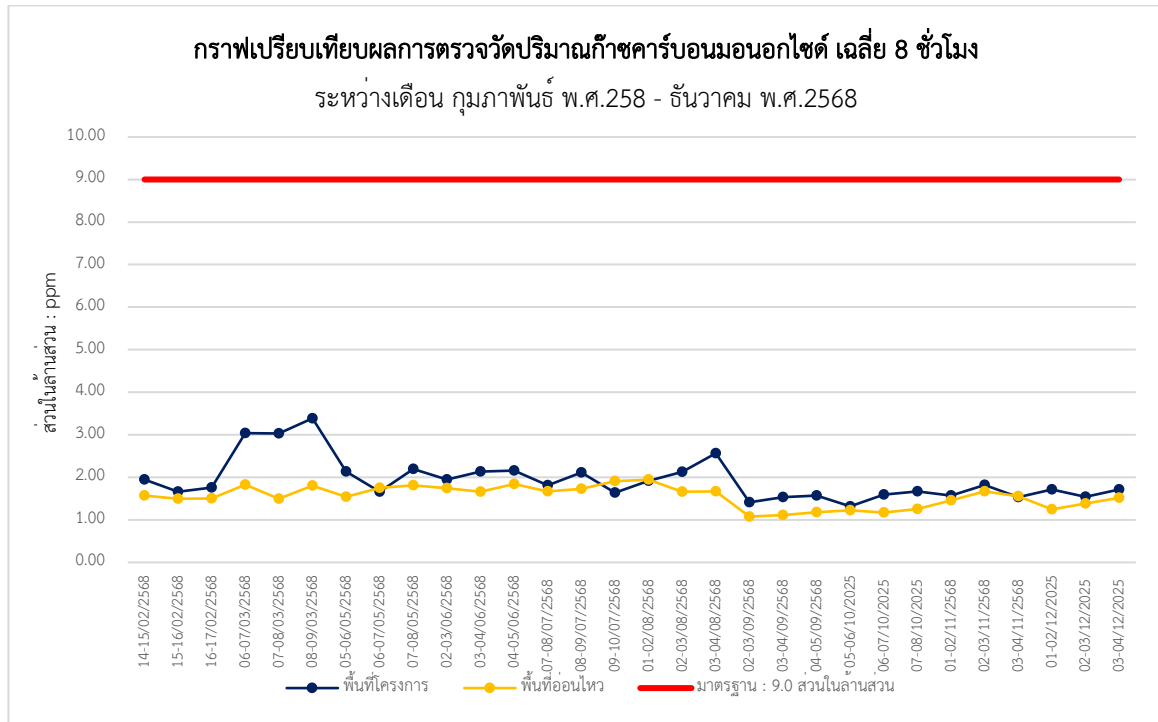
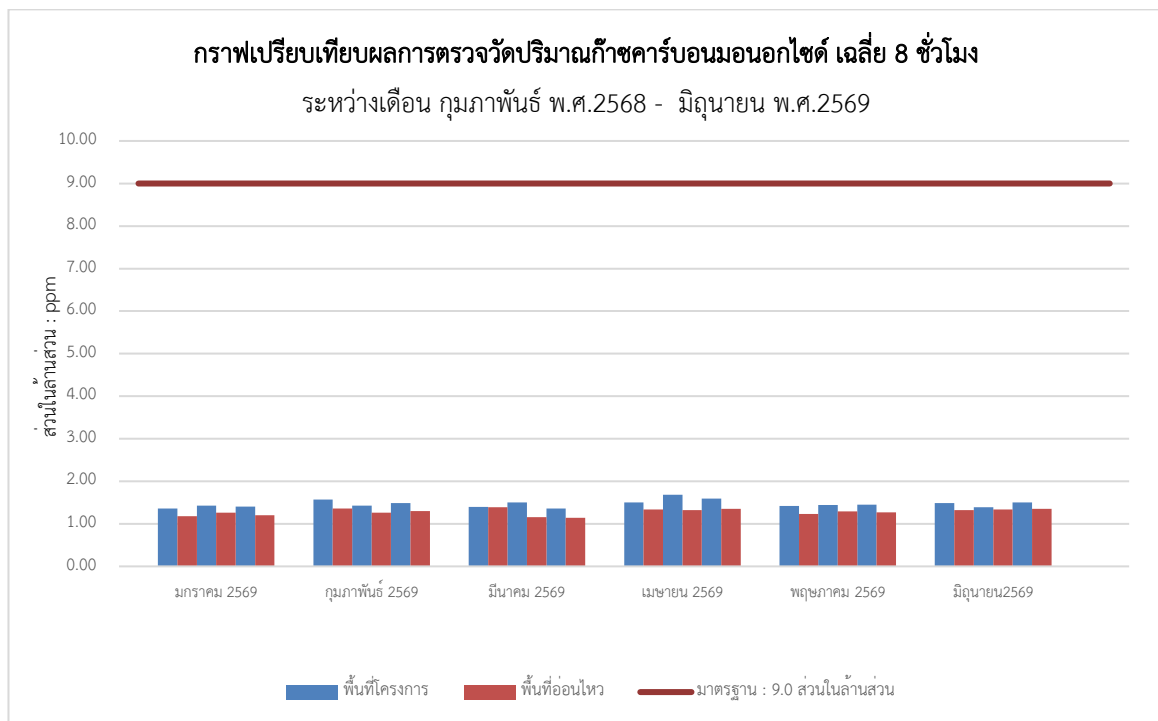
**รูปที่ 4-22** กราฟเปรียบเทียบผลการตรวจวัดปริมาณก๊าซคาร์บอนมอนอกไซด์ (CO) เฉลี่ยในเวลา 8 ชั่วโมง

ระหว่างเดือน กุมภาพันธ์ พ.ศ.2568 - มิถุนายน พ.ศ.2569

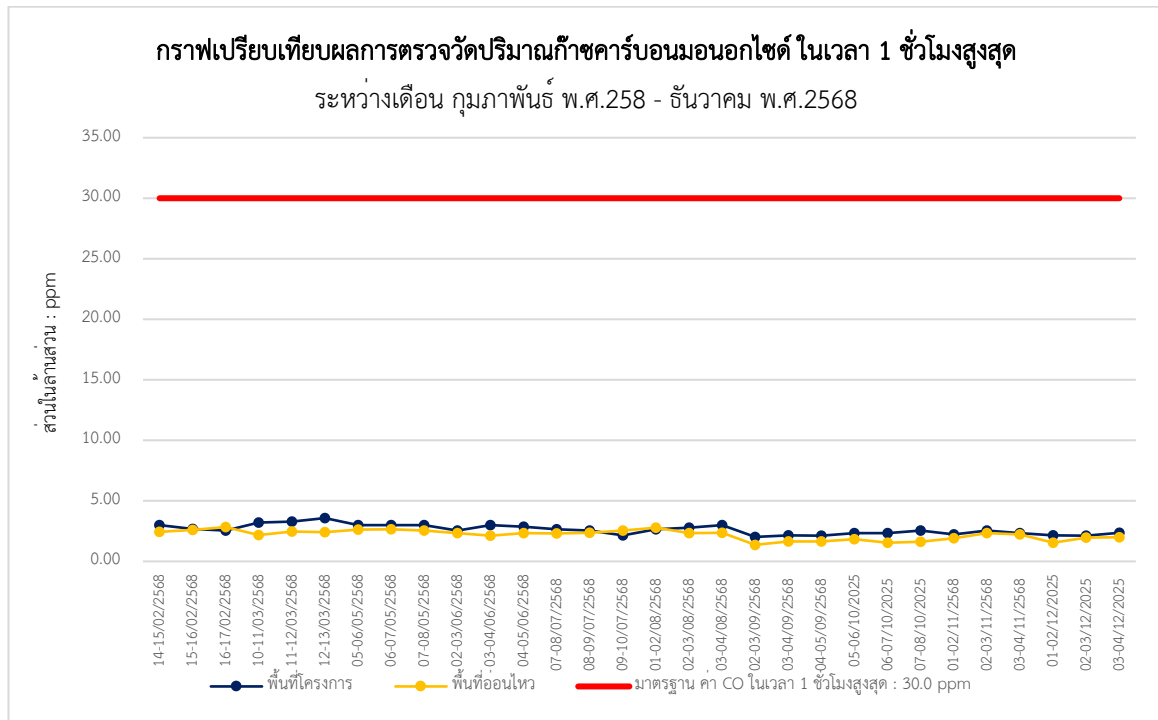
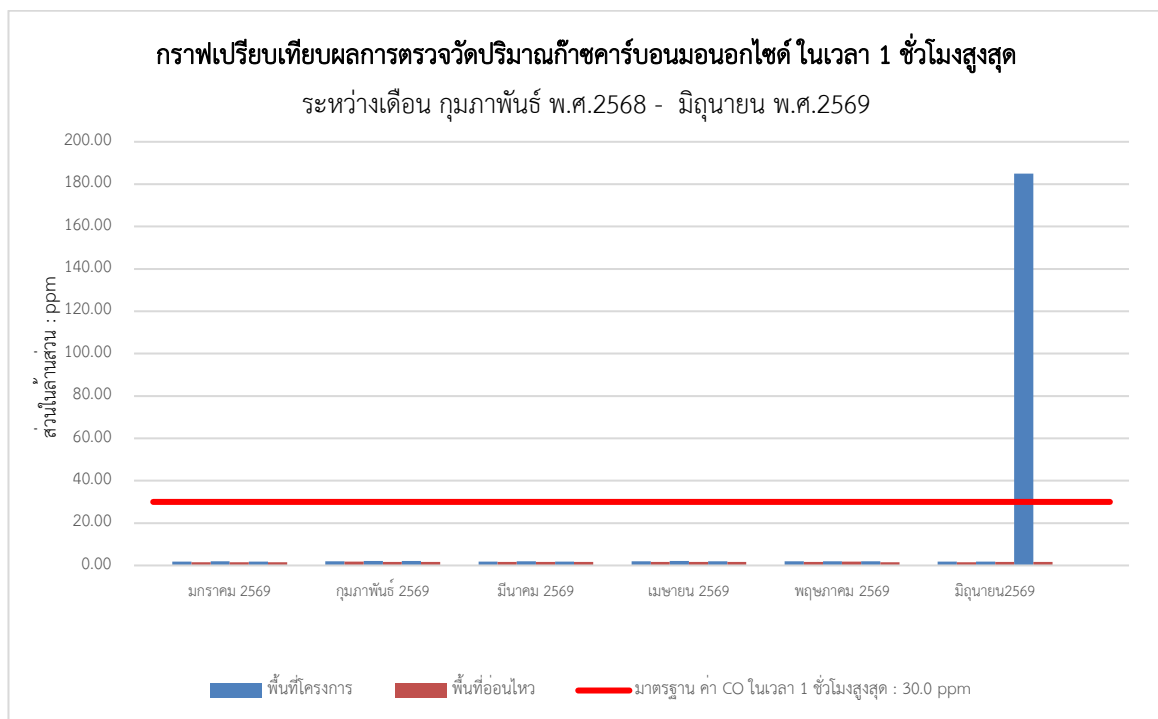
**รูปที่ 4-23** กราฟเปรียบเทียบผลการตรวจวัดปริมาณก๊าซคาร์บอนมอนอกไซด์ (CO) เฉลี่ย 1 ชั่วโมงสูงสุด บริเวณ  
ระหว่างเดือน กุมภาพันธ์ พ.ศ.2568 - มิถุนายน พ.ศ.2569
