รายงานผลการปฏิบัติตามมาตรการป้องกัน  
และแก้ไขผลกระทบสิ่งแวดล้อม  
และมาตรการติดตามตรวจสอบผลกระทบสิ่งแวดล้อม

โครงการ ฟิทีวาย 1 (PTY 1)  
ถนนพญาสายหนึ่ง ตำบลหนองปรือ อำเภอบางละมุง จังหวัดชลบุรี

บริษัท แอสสิริ จำกัด (มหาชน)

ฉบับประจำเดือนมกราคม ถึงเดือนมิถุนายน พ.ศ. 2569  
(ระยะก่อสร้าง)

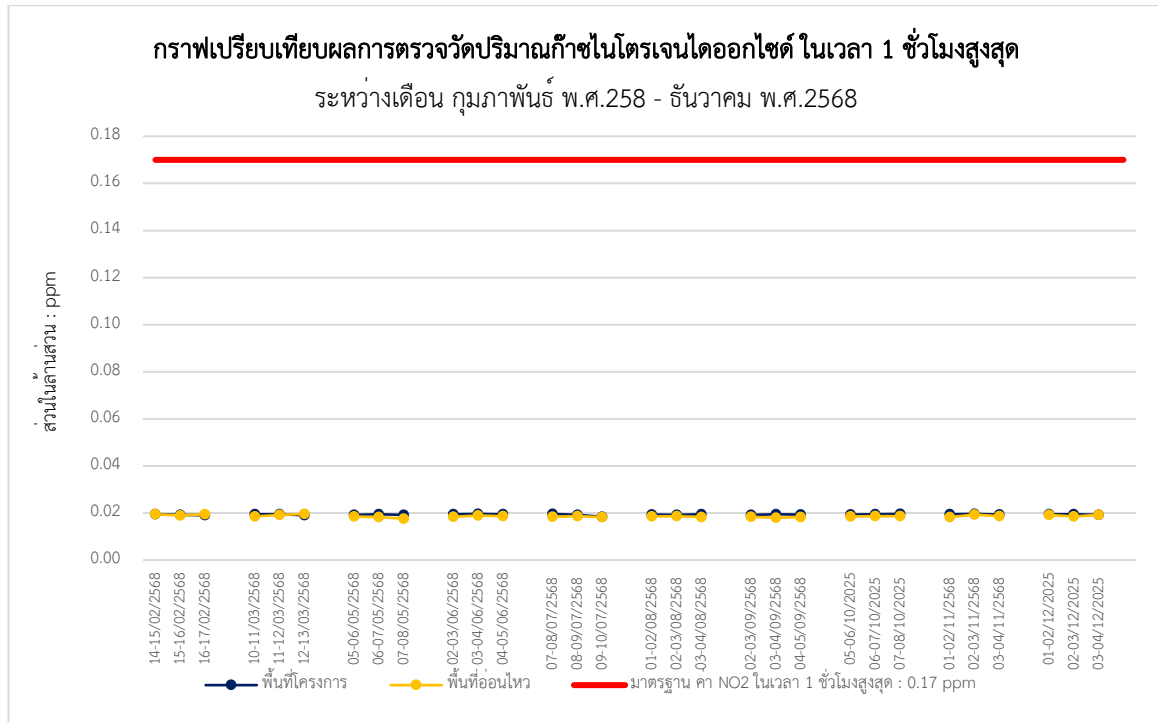
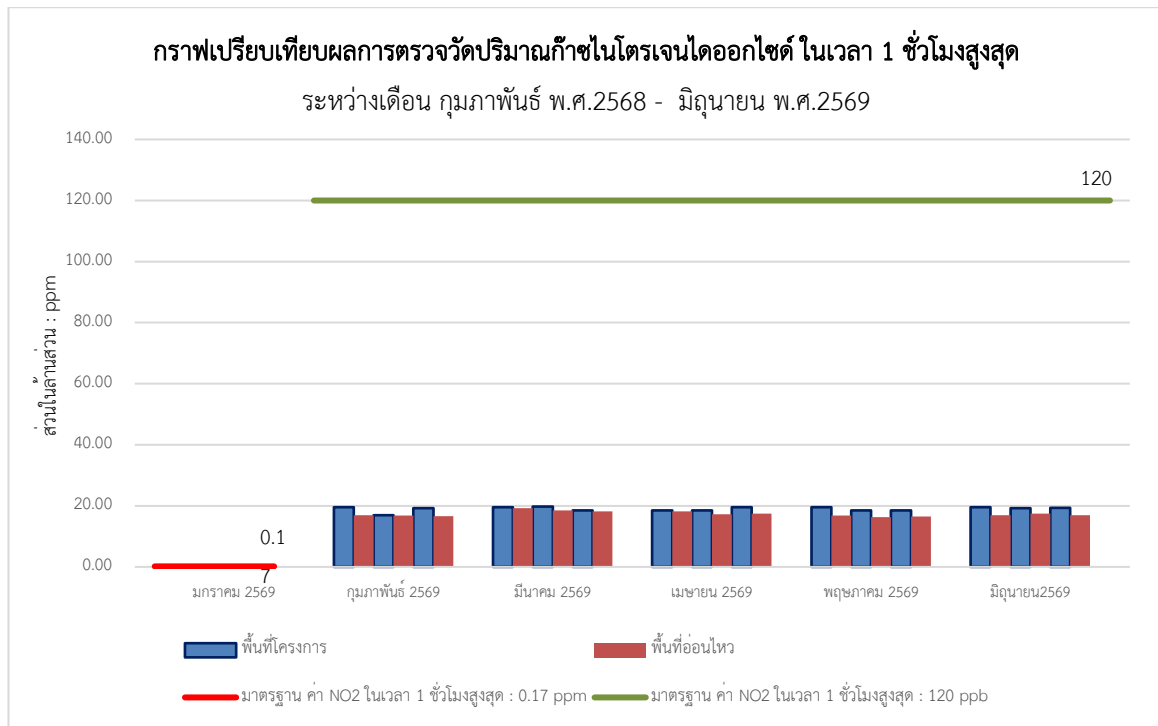
**รูปที่ 4-24** กราฟเปรียบเทียบผลการตรวจวัดปริมาณก๊าซไนโตรเจนไดออกไซด์ (NO2) เฉลี่ย 1 ชั่วโมง สูงสุด  
ระหว่างเดือน กุมภาพันธ์ พ.ศ.2568 - มิถุนายน พ.ศ.2569

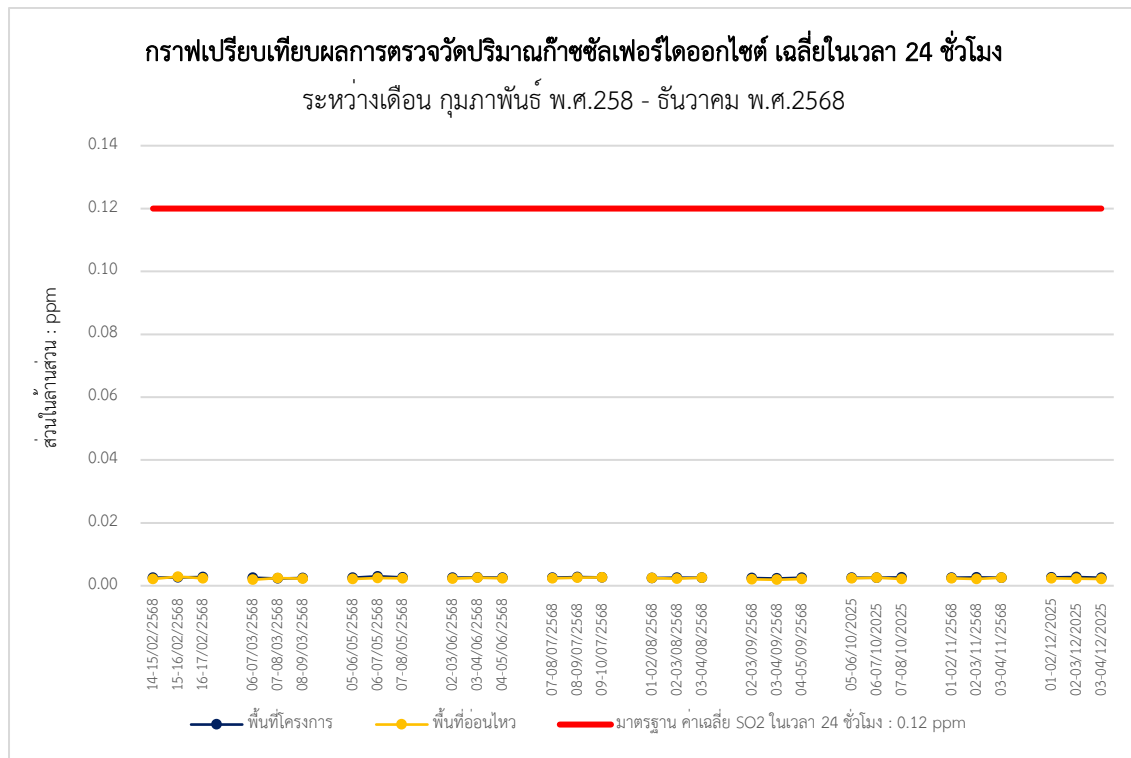
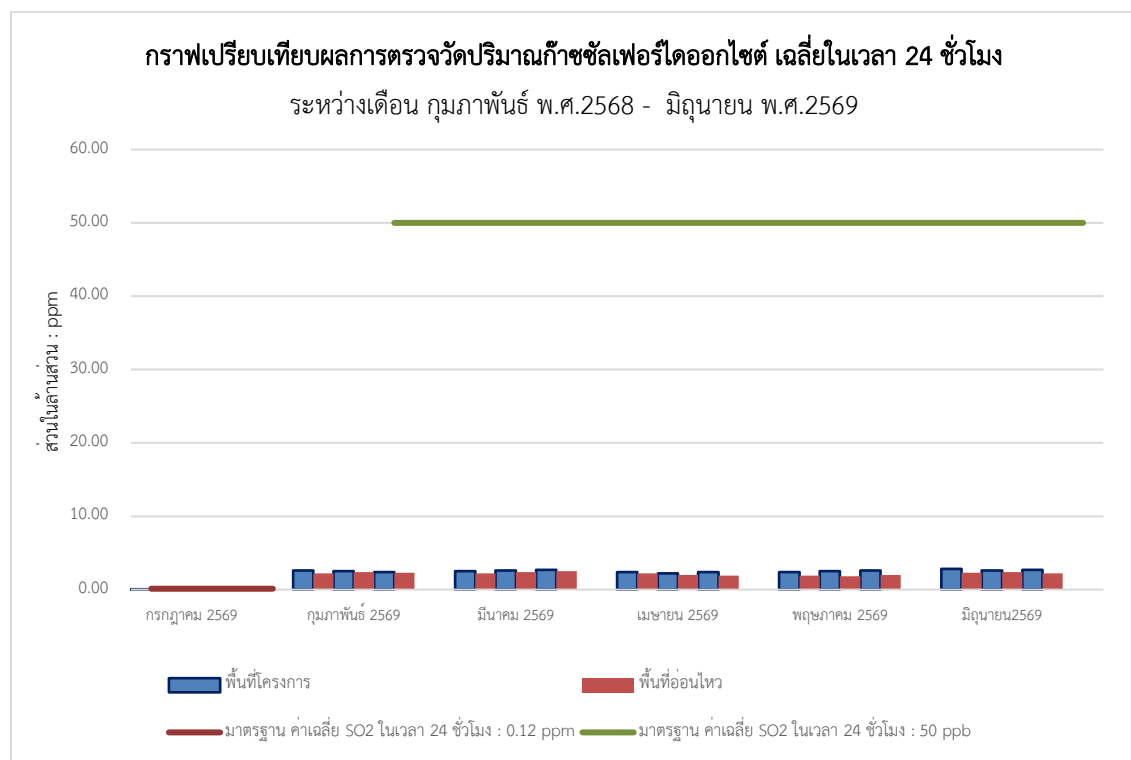
รูปที่ 4-25 กราฟเปรียบเทียบผลการตรวจวัดปริมาณก๊าซซัลเฟอร์ไดออกไซด์ (SO2) เฉลี่ย 24 ชั่วโมง

ระหว่างเดือน กุมภาพันธ์ พ.ศ.2568 - มิถุนายน พ.ศ.2569

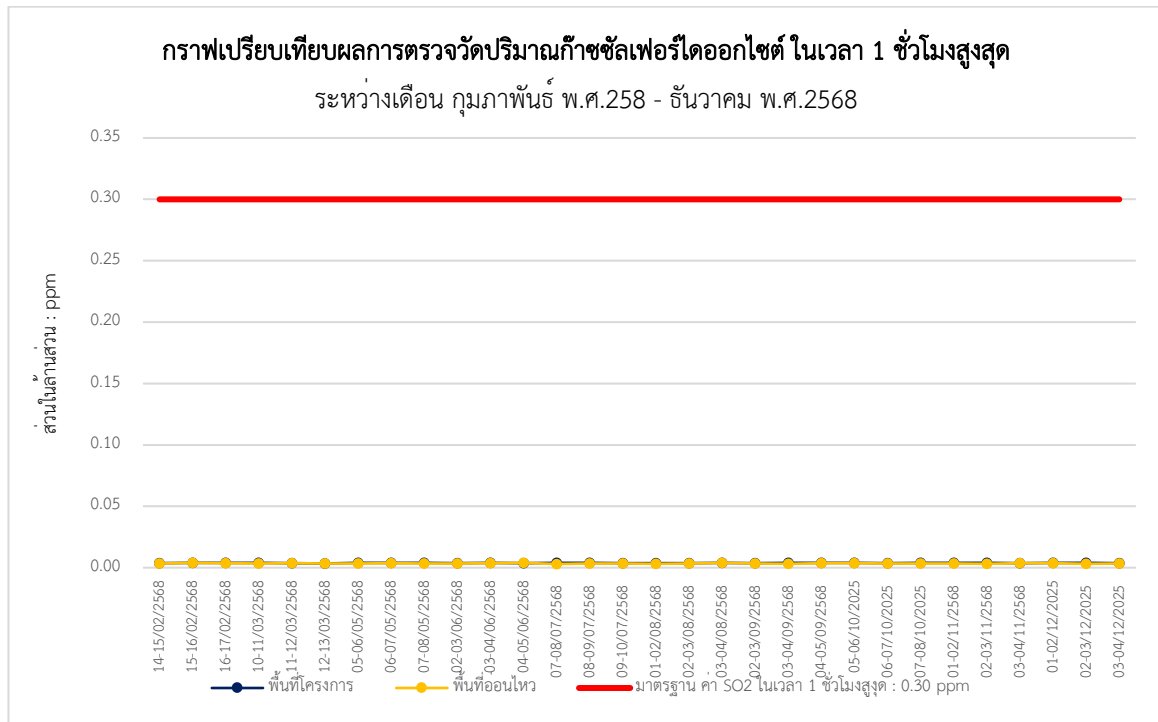
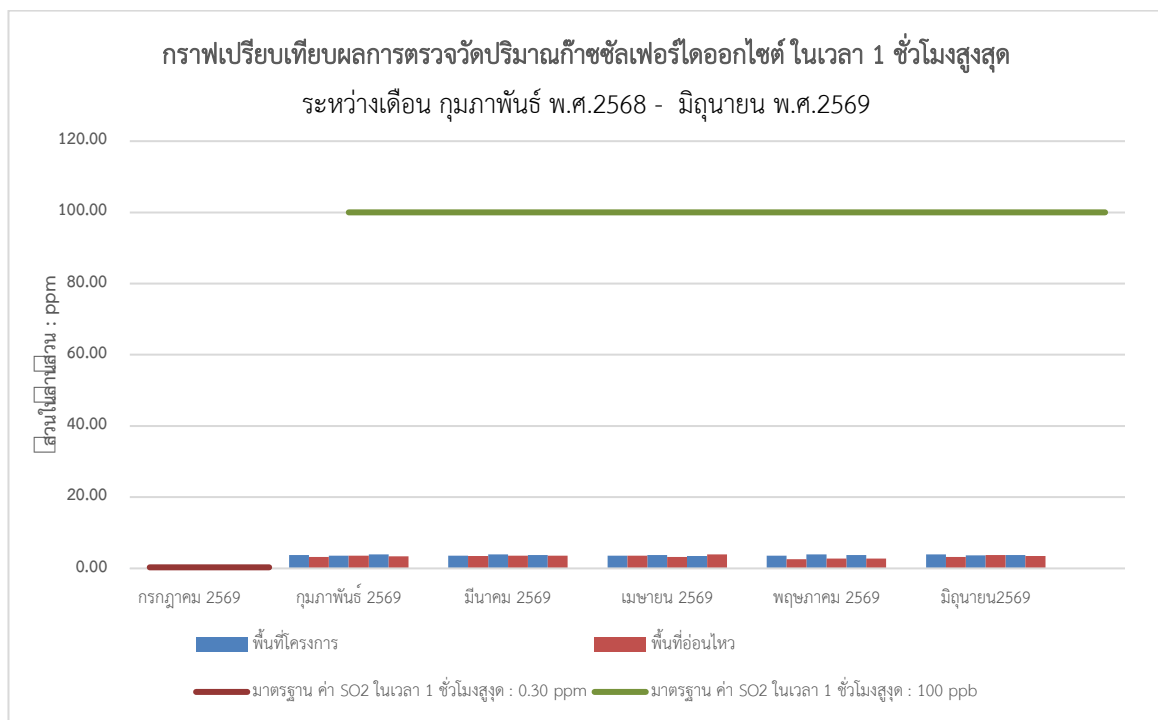
**รูปที่ 4-26** กราฟเปรียบเทียบผลการตรวจวัดปริมาณก๊าซซัลเฟอร์ไดออกไซด์ (SO2) เฉลี่ย 1 ชั่วโมง สูงสุด

ระหว่างเดือน กุมภาพันธ์ พ.ศ.2568 - มิถุนายน พ.ศ.2569

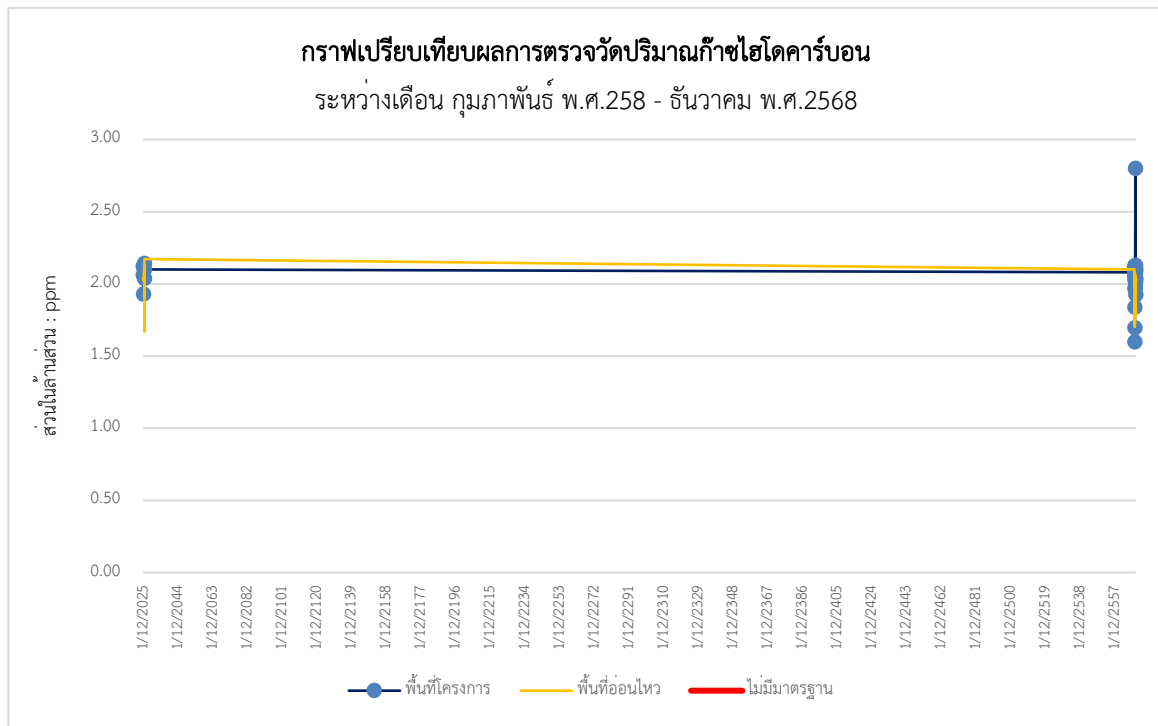
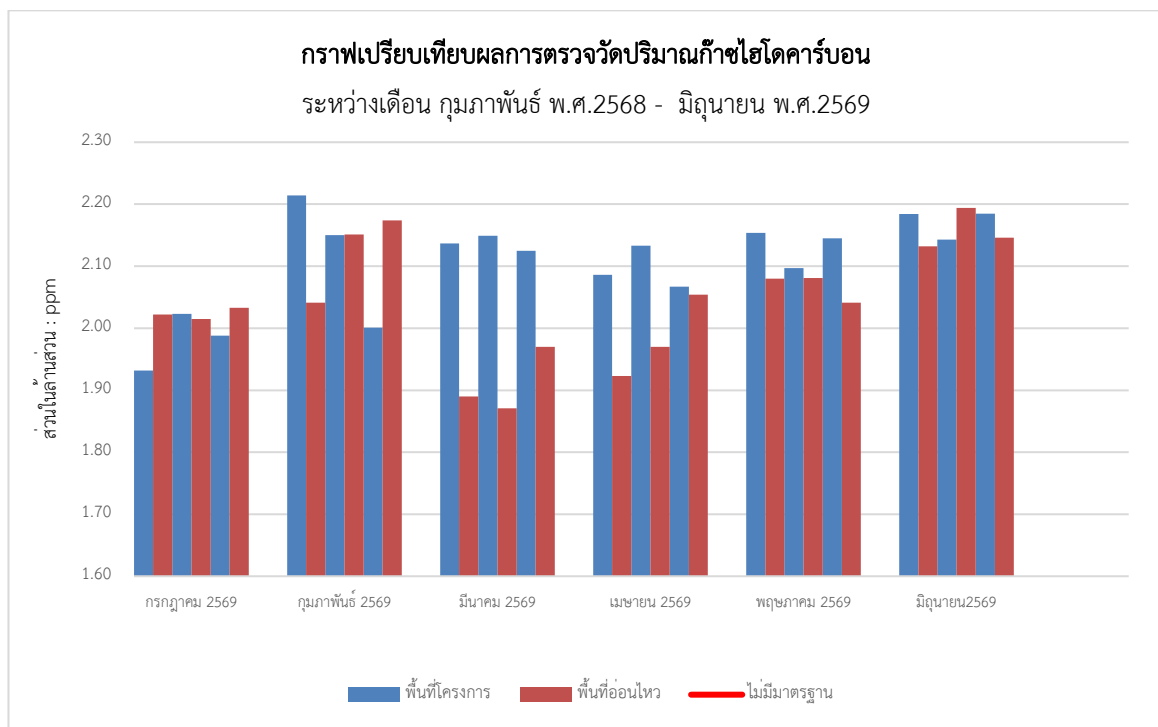
**รูปที่ 4-27** กราฟเปรียบเทียบผลการตรวจวัดปริมาณก๊าซไฮโดรคาร์บอน (THC)

ระหว่างเดือน กุมภาพันธ์ พ.ศ.2568 - มิถุนายน พ.ศ.2569

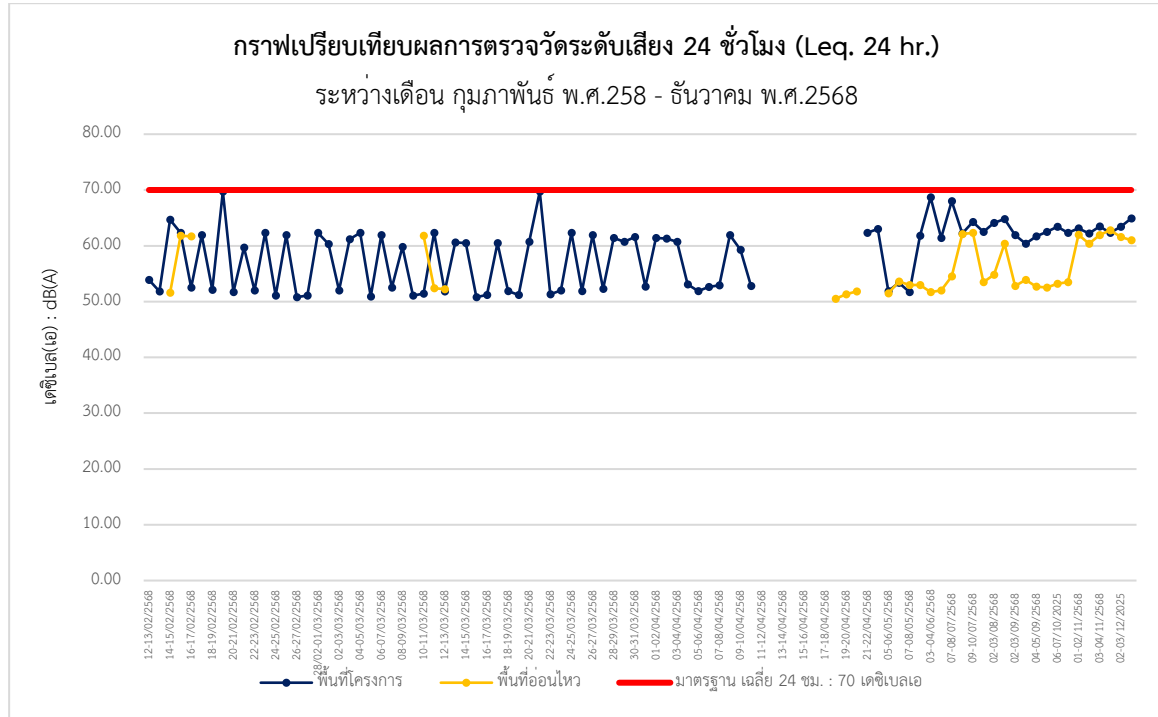
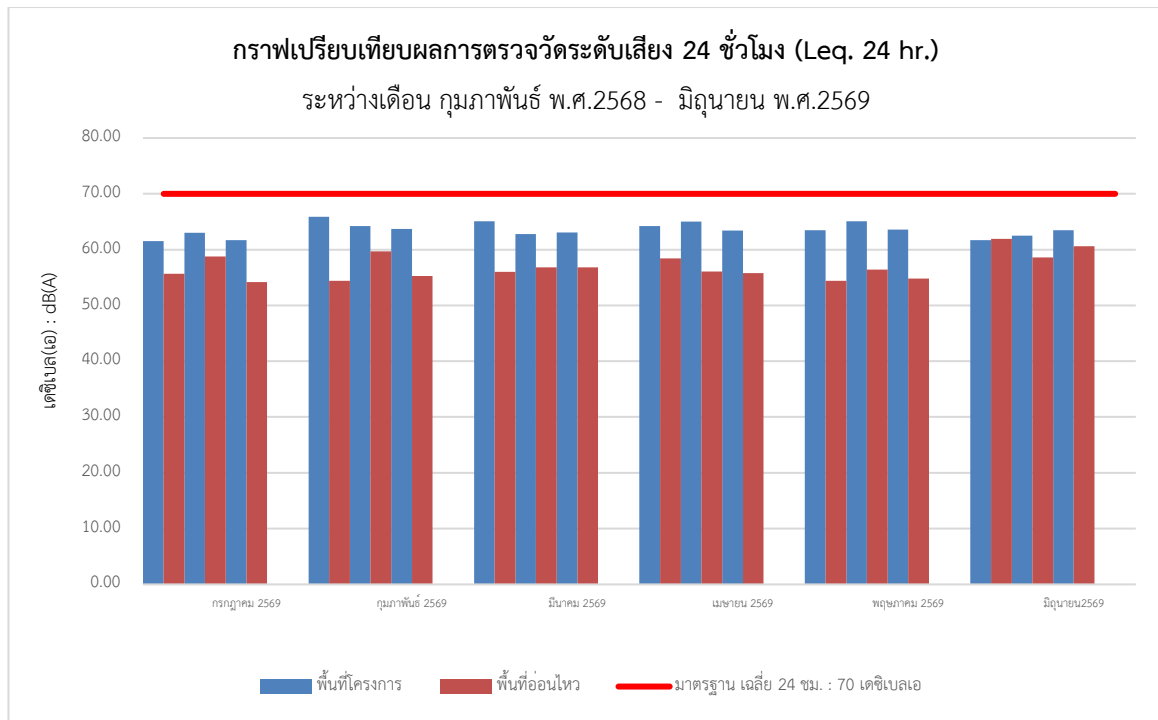
**รูปที่ 4-28** กราฟเปรียบเทียบผลการตรวจวัดระดับเสียงโดยทั่วไป เฉลี่ย 24 ชั่วโมง

ระหว่างเดือน กุมภาพันธ์ พ.ศ.2568 - มิถุนายน พ.ศ.2569

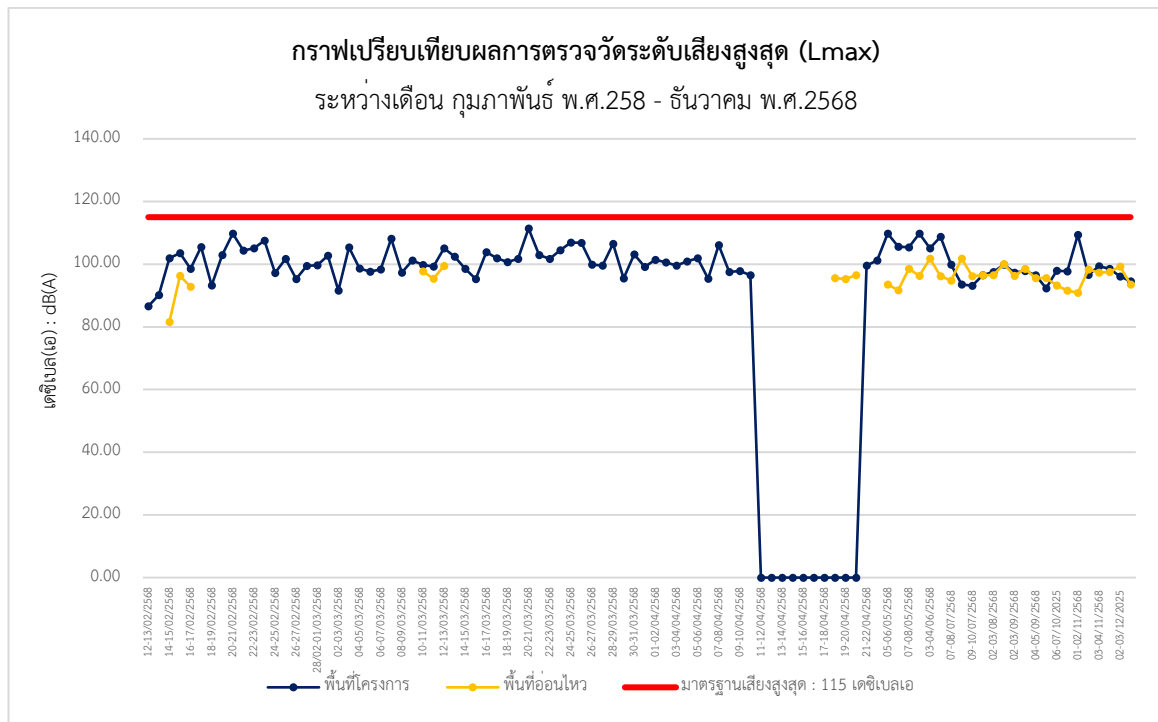
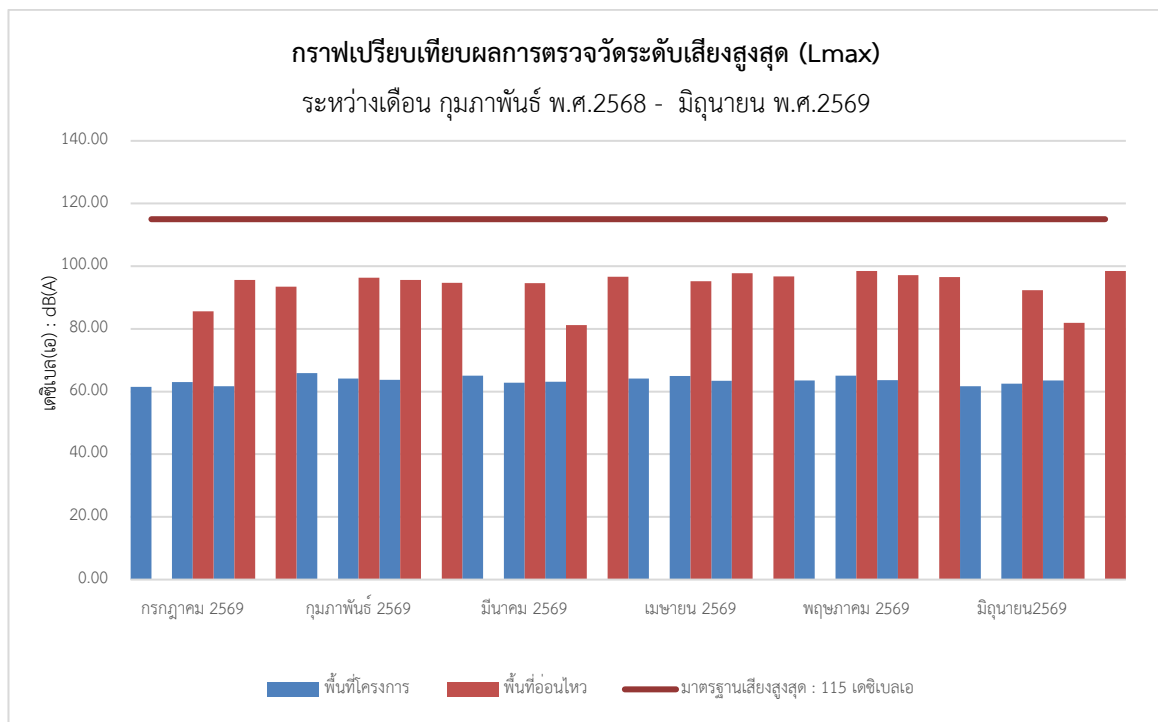
**รูปที่ 4-29** กราฟเปรียบเทียบผลการตรวจวัดระดับเสียงสูงสุด

ระหว่างเดือน กุมภาพันธ์ พ.ศ.2568 - มิถุนายน พ.ศ.2569

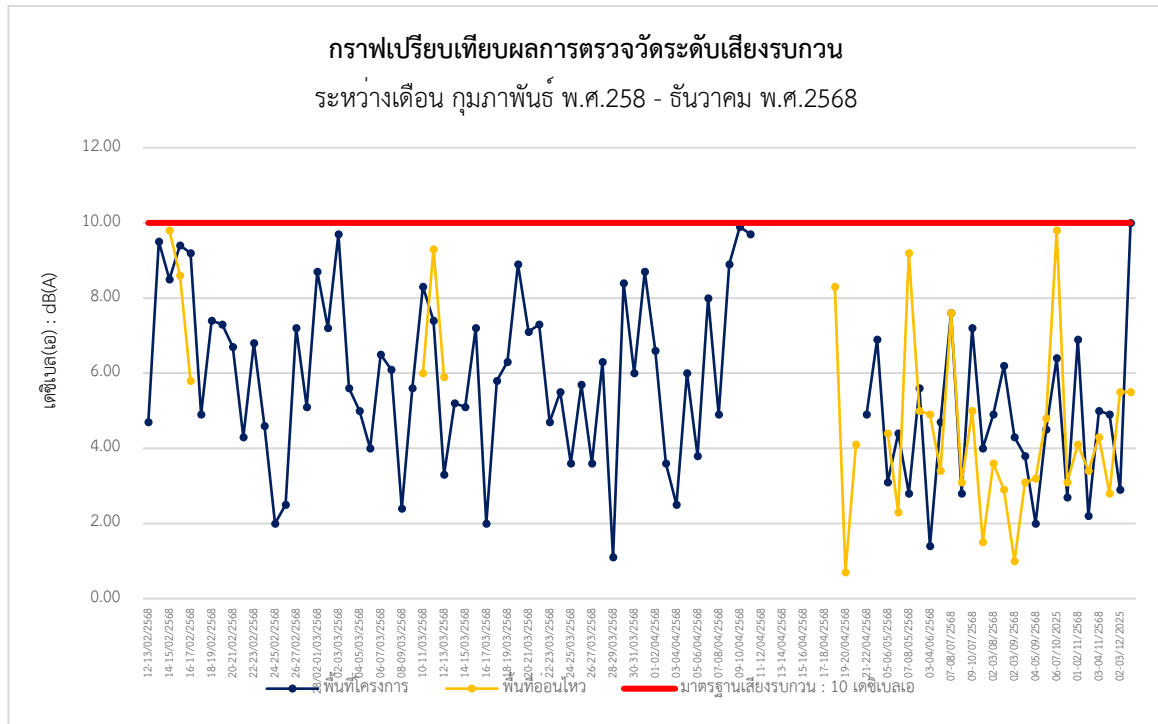
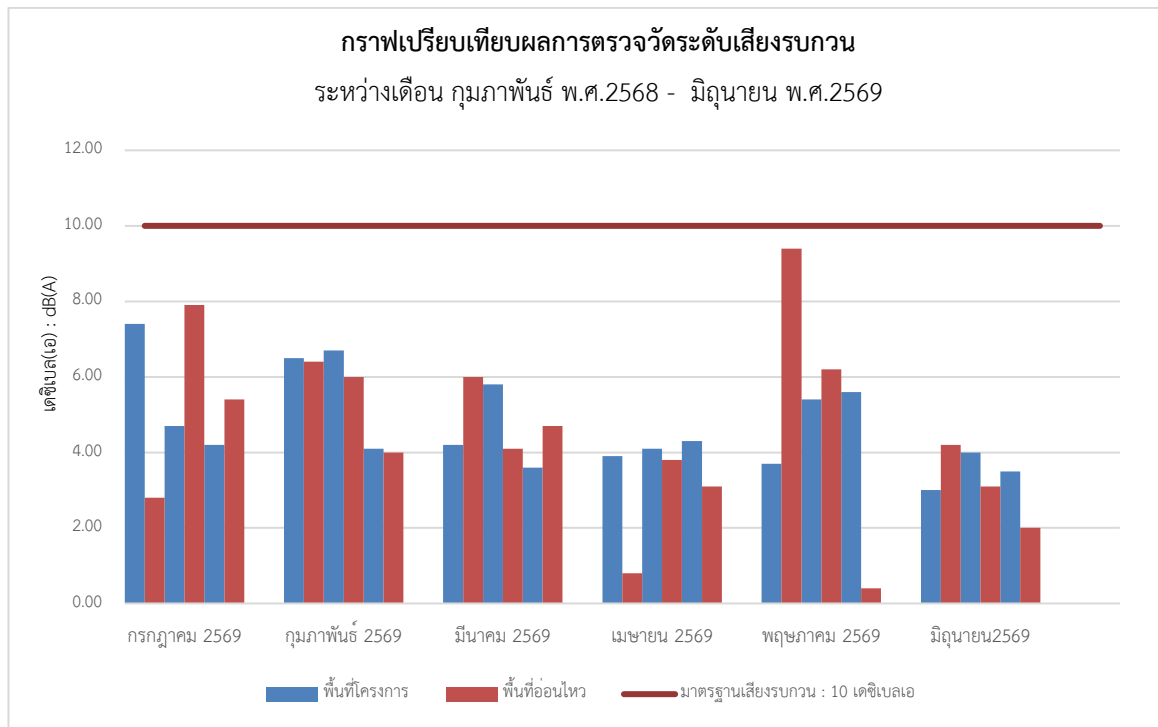
รูปที่ 4-30 กราฟเปรียบเทียบผลการตรวจวัดระดับเสียงรบกวน

ระหว่างเดือน กุมภาพันธ์ พ.ศ.2568 - มิถุนายน พ.ศ.2569

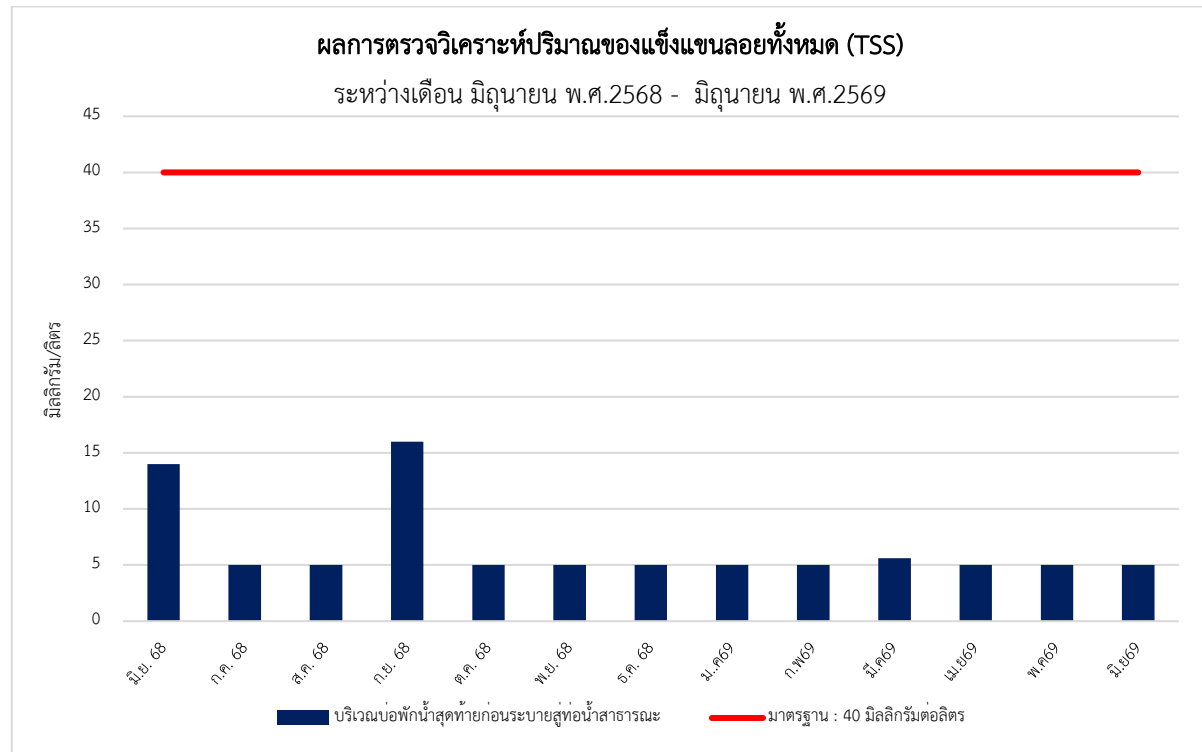
**รูปที่ 4-32** กราฟเปรียบเทียบผลการตรวจวัดปริมาณตะกอนแขวนลอย (Suspended Solids)  
ระหว่างเดือน มิถุนายน พ.ศ. 2568 - มิถุนายน พ.ศ.2569

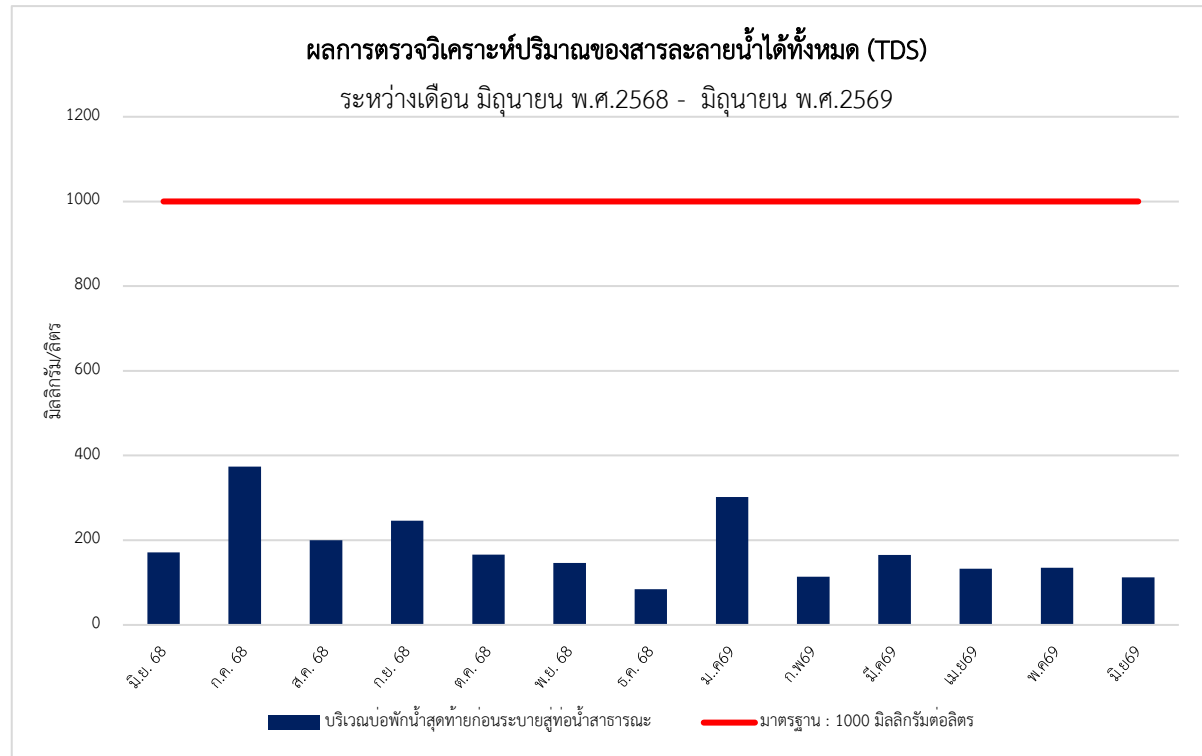
**รูปที่ 4.33** กราฟเปรียบเทียบผลการตรวจวัดปริมาณตะกอนละลายได้ทั้งหมด (Total Dissolve Solids)  
ระหว่างเดือน มิถุนายน พ.ศ. 2568 - มิถุนายน พ.ศ.2569

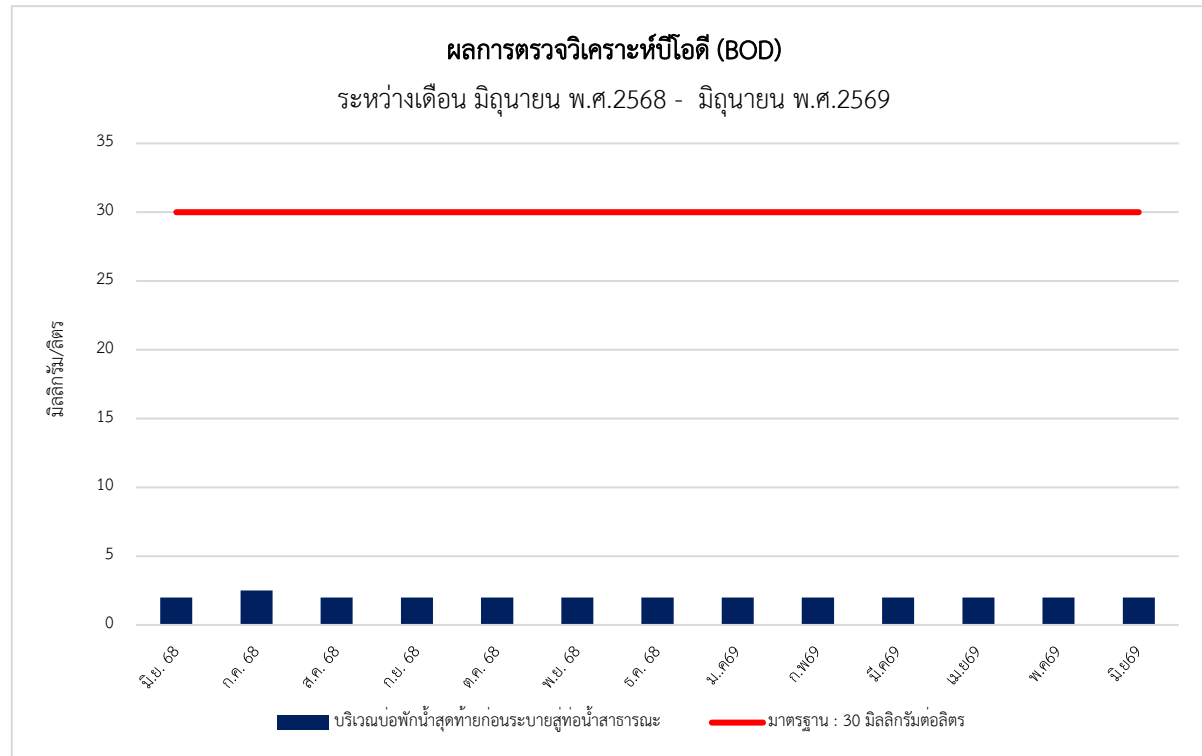
**รูปที่ 4-34** กราฟเปรียบเทียบผลการตรวจวัดค่าบีโอดี (BOD)

ระหว่างเดือน มิถุนายน พ.ศ. 2568 - มิถุนายน พ.ศ.2569

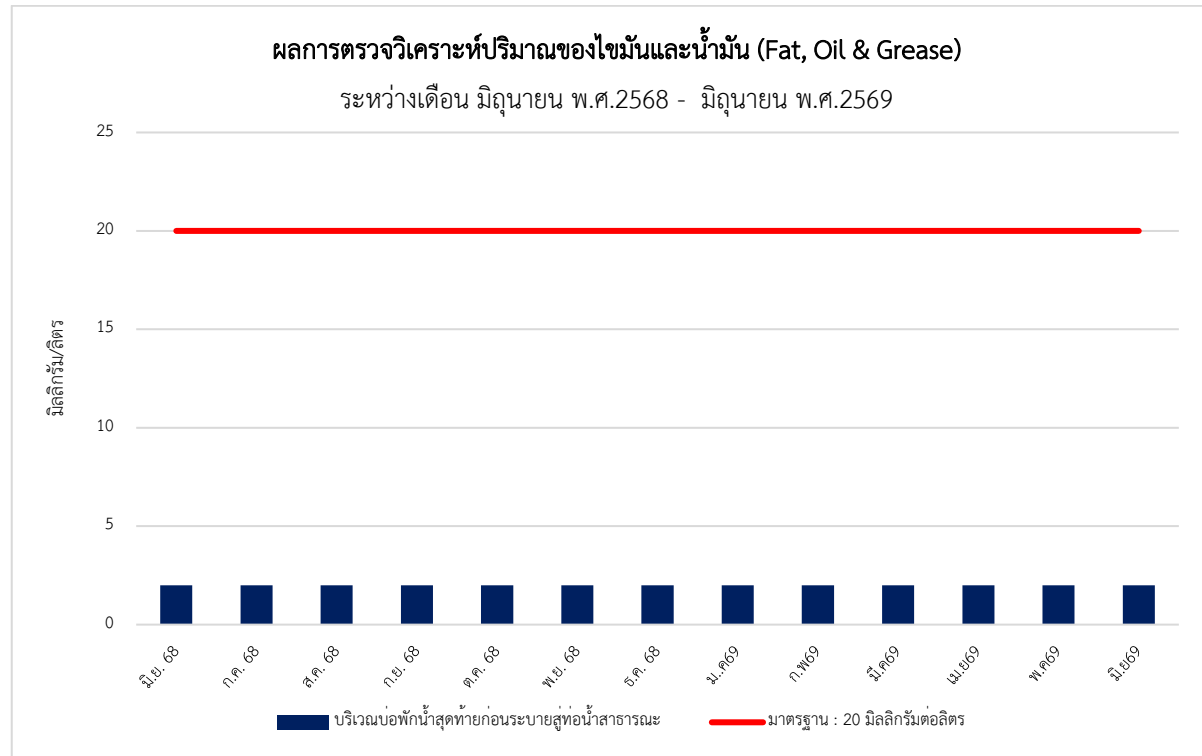
**รูปที่ 4.35** กราฟเปรียบเทียบผลการตรวจวัดปริมาณน้ำมันและไขมัน (Fat, Oil & Grease)  
ระหว่างเดือน มิถุนายน พ.ศ. 2568 - มิถุนายน พ.ศ.2569

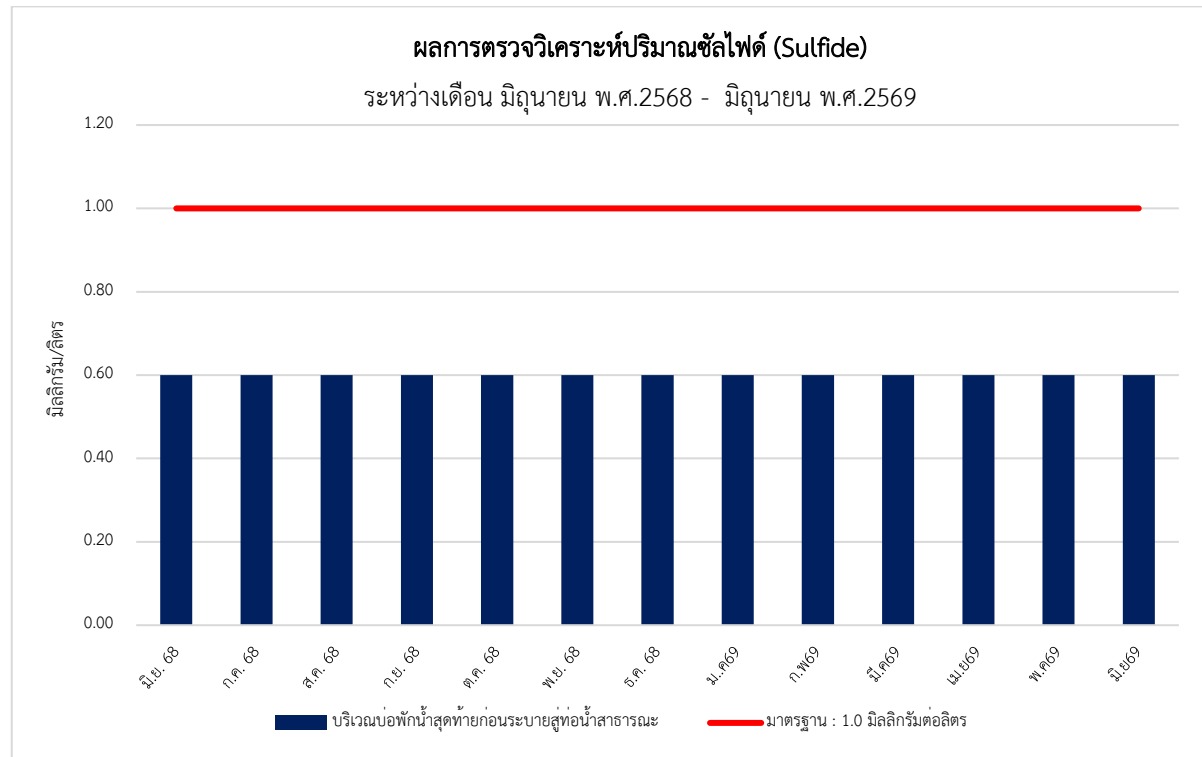
**รูปที่ 4-36** กราฟเปรียบเทียบผลการตรวจวัดปริมาณซัลไฟด์ (Sulfide)  
ระหว่างเดือน มิถุนายน พ.ศ. 2568 - มิถุนายน พ.ศ.2569

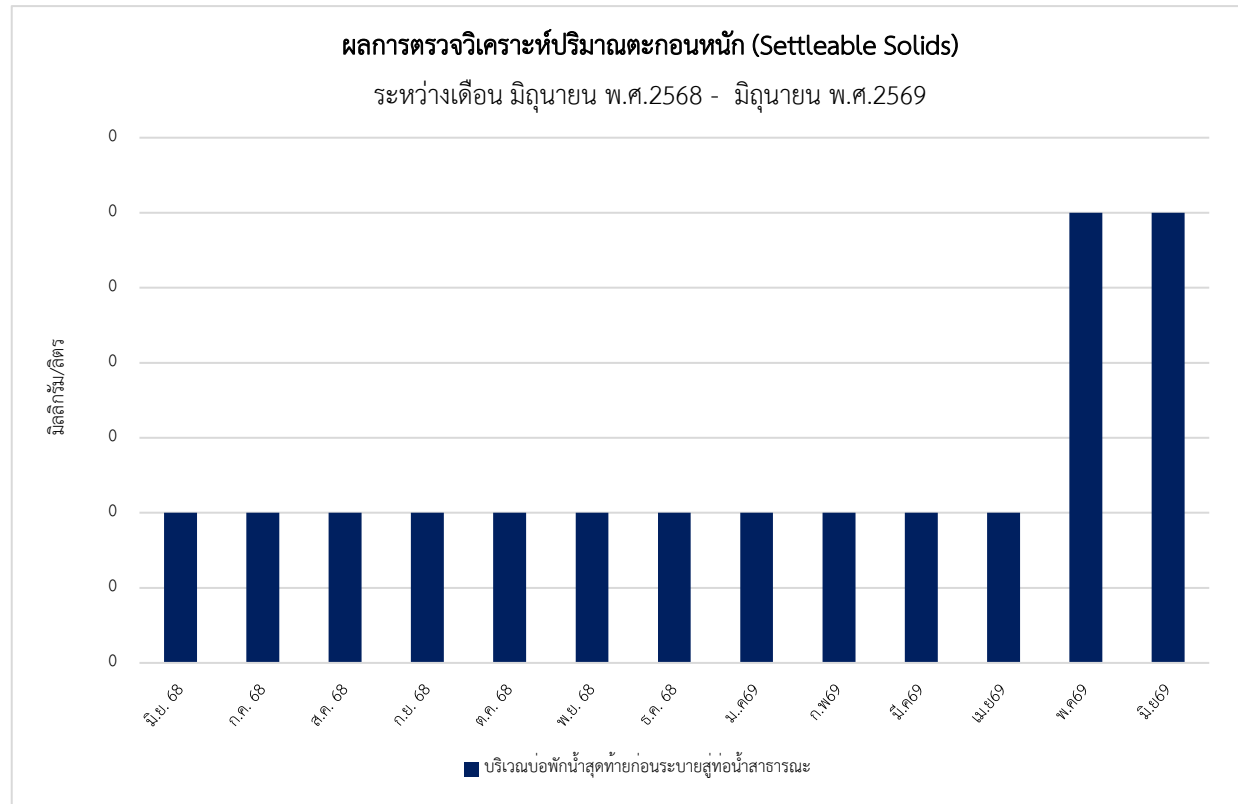
**รูปที่ 4-37** กราฟเปรียบเทียบผลการตรวจวัดปริมาณตะกอนหนัก (Settleable Solids)

ระหว่างเดือน มิถุนายน พ.ศ. 2568 - มิถุนายน พ.ศ.2569

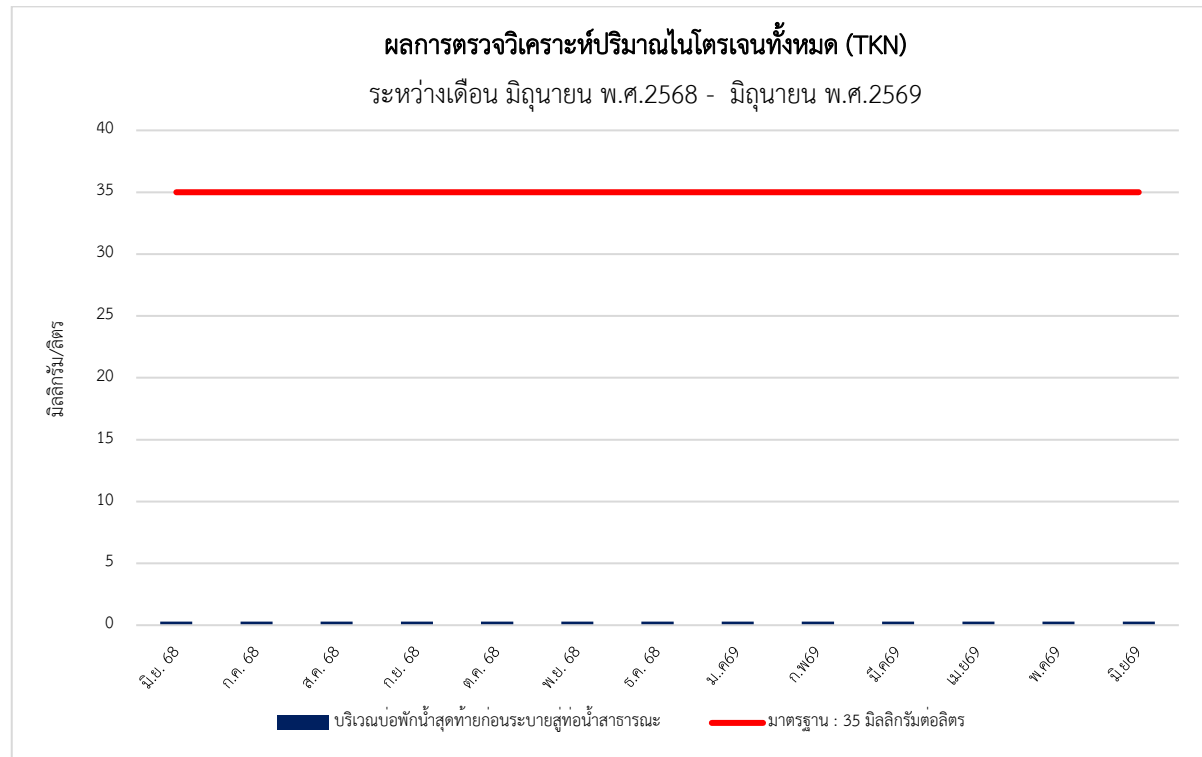
**รูปที่ 4-18** กราฟเปรียบเทียบผลการตรวจวัดปริมาณที่เคเอ็น (Total Kjeldahl Nitrogen)  
ระหว่างเดือน มิถุนายน พ.ศ. 2568 - มิถุนายน พ.ศ.2569
