# รายงานผลการปฏิบัติตามมาตรการป้องกันและแก้ไข ผลกระทบสิ่งแวดล้อม และมาตรการติดตามตรวจสอบ ผลกระทบสิ่งแวดล้อม โครงการผลิตไฟฟ้าและไอน้ำระบบโคเจนเนอเรชัน จังหวัดปทุมธานี

ประจำเดือนมกราคม-มิถุนายน 2569

โครงการผลิตไฟฟ้าและไอน้ำระบบโคเจนเนอเรชัน  
จังหวัดปทุมธานี

**รายงานผลการปฏิบัติตามมาตรการป้องกันและแก้ไขผลกระทบสิ่งแวดล้อม  
และมาตรการติดตามตรวจสอบผลกระทบสิ่งแวดล้อม  
โครงการผลิตไฟฟ้าและไอน้ำระบบโคเจนเนอเรชัน จังหวัดปทุมธานี**

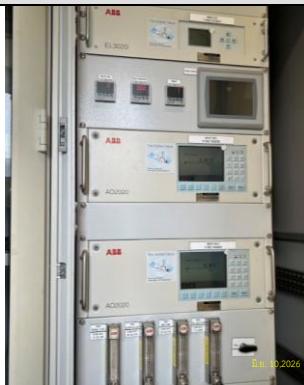
| องค์ประกอบด้านสิ่งแวดล้อม | มาตรการป้องกันและแก้ไขผลกระทบสิ่งแวดล้อม | ผลการปฏิบัติตามมาตรการฯ | ปัญหาอุปสรรค และการแก้ไข | รูปประกอบมาตรการ / อ้างอิง |
|---|---|---|---|---|
| 1. คุณภาพอากาศ | 1. ติดตั้งเครื่องมือตรวจวัดคุณภาพอากาศจากปล่องอย่างต่อเนื่อง (CEMS: Continuous Emission Monitoring System) เพื่อตรวจวัด NO <sub>2</sub> , O <sub>2</sub> , SO <sub>2</sub> , TSP, CO และ Flow Rate บริเวณปล่องหน่วยผลิตไอน้ำแรงดันสูง (HRSG) ทั้ง 2 ปล่อง | - บริษัทฯ ติดตั้งเครื่องมือตรวจวัดคุณภาพอากาศจากปล่องอย่างต่อเนื่อง (CEMS) เพื่อตรวจวัด NO <sub>2</sub> , O <sub>2</sub> , SO <sub>2</sub> , TSP, CO และ Flow Rate บริเวณปล่องหน่วยผลิตไอน้ำแรงดันสูง (HRSG) ทั้ง 2 ปล่อง ได้แก่ HRSG1 และ HRSG2 | - | <p>CEMS Analyzer House</p> |

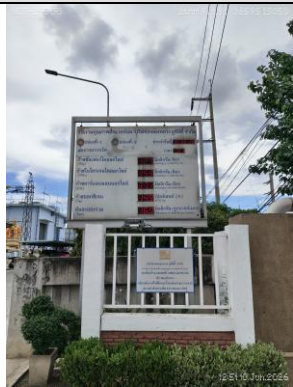
| องค์ประกอบด้าน<br>สิ่งแวดล้อม | มาตรการป้องกันและแก้ไขผลกระทบ<br>สิ่งแวดล้อม | ผลการปฏิบัติตามมาตรการฯ | ปัญหา<br>อุปสรรค และ<br>การแก้ไข | รูปประกอบมาตรการ / อ้างอิง |
|---|---|---|---|---|
| 1. คุณภาพ<br>อากาศ (ต่อ) | | - บริษัทฯ ติดตั้งจอแสดงผลการตรวจวัดคุณภาพ<br>อากาศจากปล่องของโครงการ บริเวณด้านหน้า<br>โครงการ | - | <br>จอแสดงผลการตรวจวัดคุณภาพอากาศ<br>จากปล่องบริเวณด้านหน้าโครงการ |

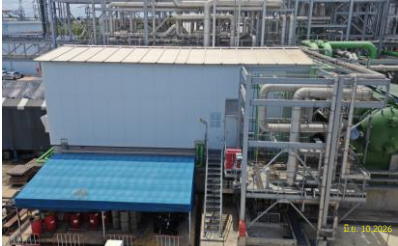
| องค์ประกอบด้านสิ่งแวดล้อม | มาตรการป้องกันและแก้ไขผลกระทบสิ่งแวดล้อม | ผลการปฏิบัติตามมาตรการฯ | ปัญหาอุปสรรค และการแก้ไข | รูปประกอบมาตรการ / อ้างอิง |
|---|---|---|---|---|
| 2. เสียง (ต่อ) | | | | <p>Acoustic Wall บริเวณ Steam Turbine</p> <p>ป้ายเตือนให้สวมใส่อุปกรณ์ป้องกัน<br/>ในบริเวณที่มีเสียงดัง</p> |

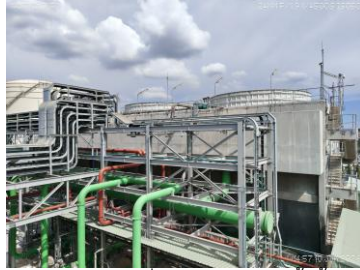
| องค์ประกอบด้านสิ่งแวดล้อม | มาตรการป้องกันและแก้ไขผลกระทบสิ่งแวดล้อม | ผลการปฏิบัติตามมาตรการฯ | ปัญหาอุปสรรคและการแก้ไข | รูปประกอบมาตรการ / อ้างอิง |
|---|---|---|---|---|
| 3. คุณภาพน้ำผิวดิน (ต่อ) | 2. ติดตั้งระบบระบายความร้อน ซึ่งเป็นหอหล่อเย็นแบบระบบปิด เพื่อให้อุณหภูมิของน้ำทิ้งที่ผ่านหอหล่อเย็นมีอุณหภูมิไม่เกิน 40 องศาเซลเซียส | - บริษัทฯ ติดตั้งระบบระบายความร้อนที่เป็นหอหล่อเย็น เพื่อให้อุณหภูมิของน้ำทิ้งที่ผ่านหอหล่อเย็นมีอุณหภูมิไม่เกิน 40 องศาเซลเซียส | - | <br>หอหล่อเย็น เพื่อลดอุณหภูมิของน้ำทิ้งที่ผ่านหอหล่อเย็นไม่เกิน 40 องศาเซลเซียส |

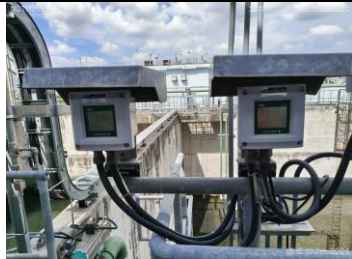
| องค์ประกอบด้าน<br>สิ่งแวดล้อม | มาตรการป้องกันและแก้ไขผลกระทบ<br>สิ่งแวดล้อม | ผลการปฏิบัติตามมาตรการฯ | ปัญหา<br>อุปสรรค<br>และการ<br>แก้ไข | รูปประกอบมาตรการ / อ้างอิง |
|---|---|---|---|---|
| 3. คุณภาพน้ำ<br>ผิวดิน (ต่อ) | 4. ติดตั้งเครื่องตรวจวัดค่าความเป็นกรดเป็น<br>ด่าง อุณหภูมิ และค่าความนำไฟฟ้า (เพื่อ<br>ตรวจหาของแข็งละลายน้ำทั้งหมด) แบบ<br>อัตโนมัติ เพื่อตรวจสอบคุณภาพน้ำทั้งในบ่อ<br>พักน้ำหล่อเย็น ก่อนระบายน้ำทิ้งผ่านราง<br>ระบายน้ำของบริษัท เทียน โพลีเอสเตอร์<br>(ประเทศไทย) จำกัด ลงสู่คลองหนึ่ง | - บริษัทฯ ติดตั้งเครื่องตรวจวัดค่าความเป็นกรด-<br>ด่าง อุณหภูมิ และค่าความนำไฟฟ้า (เพื่อตรวจหา<br>ของแข็งละลายน้ำทั้งหมด) แบบอัตโนมัติ<br>เพื่อตรวจสอบคุณภาพน้ำทั้งในบ่อพักน้ำหล่อเย็น<br>ก่อนระบายน้ำทิ้งผ่านรางระบายน้ำลงสู่คลองหนึ่ง | - | <br>เครื่องตรวจวัดแบบอัตโนมัติ เพื่อตรวจสอบ<br>คุณภาพน้ำทั้งในบ่อพักน้ำหล่อเย็น |

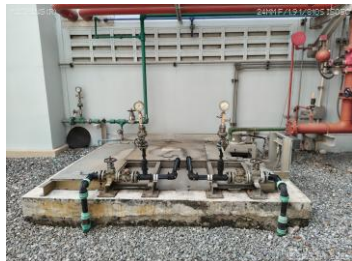
| องค์ประกอบด้าน<br>สิ่งแวดล้อม | มาตรการป้องกันและแก้ไขผลกระทบ<br>สิ่งแวดล้อม | ผลการปฏิบัติตามมาตรการฯ | ปัญหา<br>อุปสรรค<br>และการ<br>แก้ไข | รูปประกอบมาตรการ / อ้างอิง |
|---|---|---|---|---|
| | มาตรการจัดการน้ำทิ้ง<br>5. ไม่ปล่อยน้ำทิ้งจากกระบวนการผลิตของ<br>โครงการออกนอกพื้นที่โครงการ โดยจะต้อง<br>นำไปกำจัดอย่างถูกวิธีหรือนำไปใช้ประโยชน์<br>ต่อไป เช่น รดพื้นที่สีเขียวภายในโครงการ ซึ่ง<br>น้ำที่จะนำไปใช้ประโยชน์จะต้องบำบัดให้ได้<br>มาตรฐานตามประกาศกระทรวงอุตสาหกรรม<br>เรื่อง กำหนดมาตรฐานควบคุมการระบายน้ำทิ้ง<br>จากโรงงาน พ.ศ.2560 และที่แก้ไขเพิ่มเติม | - บริษัทฯ รวบรวมน้ำทิ้งจากกระบวนการผลิตไว้<br>ในบ่อพักน้ำทิ้งของโครงการ และนำน้ำทิ้งไปรด<br>พื้นที่สีเขียวภายในโครงการ โดยมีการตรวจ<br>คุณภาพน้ำทิ้งก่อนนำไปรดพื้นที่สีเขียว พบว่า<br>คุณภาพน้ำทิ้งเป็นไปตามมาตรฐาน ตาม<br>ประกาศกระทรวงอุตสาหกรรม เรื่อง กำหนด<br>มาตรฐานควบคุมการระบายน้ำทิ้งจากโรงงาน พ.ศ.<br>2560 และบริษัทฯ มีการบันทึกปริมาณน้ำทิ้ง<br>ที่นำไปใช้รดน้ำพื้นที่สีเขียวทุกเดือน | - | <br>บ่อพักน้ำทิ้งจากกระบวนการผลิตของโครงการ |

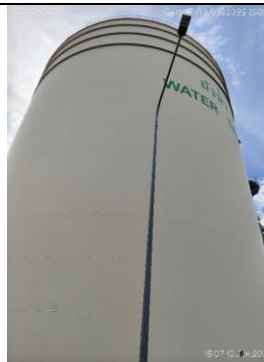
| องค์ประกอบด้าน<br>สิ่งแวดล้อม | มาตรการป้องกันและแก้ไขผลกระทบ<br>สิ่งแวดล้อม | ผลการปฏิบัติตามมาตรการฯ | ปัญหา<br>อุปสรรค<br>และการ<br>แก้ไข | รูปประกอบมาตรการ / อ้างอิง |
|---|---|---|---|---|
| 5. การใช้น้ำ | 1. เพิ่มปริมาณน้ำสำรองให้ใช้ภายในโครงการได้<br>อย่างน้อย 3 วัน | - บริษัทฯ มีถังเก็บน้ำสำรองขนาด 15,375<br>ลูกบาศก์เมตร ที่สามารถเก็บน้ำสำรองได้<br>อย่างน้อย 3 วัน | - | <br>ถังเก็บน้ำสำรองของโครงการ |

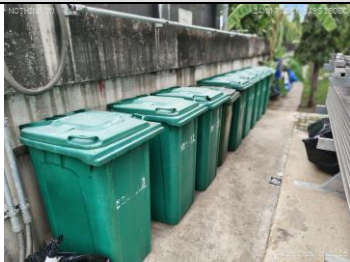
| องค์ประกอบด้าน<br>สิ่งแวดล้อม | มาตรการป้องกันและแก้ไขผลกระทบ<br>สิ่งแวดล้อม | ผลการปฏิบัติตามมาตรการฯ | ปัญหา<br>อุปสรรค<br>และการ<br>แก้ไข | รูปประกอบมาตรการ / อ้างอิง |
|---|---|---|---|---|
| 6. การจัดการ<br>ของเสีย | 1. จัดเตรียมถังขยะมูลฝอยเพื่อรองรับขยะมูล<br>ฝอยทั่วไปที่เกิดขึ้นภายในโครงการ<br>อย่างเพียงพอ ก่อนรวบรวมส่งให้หน่วยงานที่<br>ได้รับอนุญาตนำไปกำจัดอย่างถูกต้องตาม<br>ประกาศกระทรวงอุตสาหกรรม เรื่อง การ<br>กำจัดสิ่งปฏิกูลหรือวัสดุที่ไม่ใช้แล้ว พ.ศ.<br>2548 ต่อไป | - บริษัทฯ จัดเตรียมถังขยะมูลฝอย เพื่อรองรับ<br>ขยะมูลฝอยทั่วไปที่เกิดขึ้นภายในโครงการ<br>อย่างเพียงพอ ก่อนรวบรวมส่งให้เทศบาลเมือง<br>คลองหลวง มารับไปกำจัดอย่างถูกต้องตาม<br>ประกาศกระทรวงอุตสาหกรรม เรื่อง การกำจัด<br>สิ่งปฏิกูลหรือวัสดุที่ไม่ใช้แล้ว พ.ศ. 2566 โดย<br>ทำการแยกน้ำมันหล่อลื่น และวัสดุปนเปื้อน<br>เก็บแยกออกจากของเสียทั่วไป | - | <br>ถังขยะมูลฝอยของโครงการ |

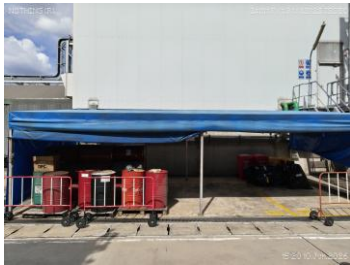
| องค์ประกอบด้าน<br>สิ่งแวดล้อม | มาตรการป้องกันและแก้ไขผลกระทบ<br>สิ่งแวดล้อม | ผลการปฏิบัติตามมาตรการฯ | ปัญหา<br>อุปสรรค<br>และการ<br>แก้ไข | รูปประกอบมาตรการ / อ้างอิง |
|---|---|---|---|---|
| 6. การจัดการ<br>ของเสีย (ต่อ) | 3. กากของเสียจากกระบวนการผลิตให้ทำการ<br>รวบรวมแยกประเภทก่อนส่งให้ศูนย์กำจัด<br>ของเสียอุตสาหกรรมที่ได้รับอนุญาตจาก<br>กระทรวงอุตสาหกรรมนำไปกำจัดอย่าง<br>ถูกต้องในลำดับต่อไป | - บริษัทฯ มีการรวบรวม และแยกประเภท<br>กากของเสียก่อนส่งให้ผู้ได้รับอนุญาตจาก<br>กระทรวงอุตสาหกรรมนำไปกำจัดอย่างถูกต้อง<br>ต่อไป | - | - ภาพผนวก 22 ใบกำกับการขนส่งของ<br>เสียอันตราย และใบชั่งน้ำหนักของเสีย<br>อันตราย<br><br>พื้นที่รวบรวมกากของเสียก่อนส่งไปกำจัด |

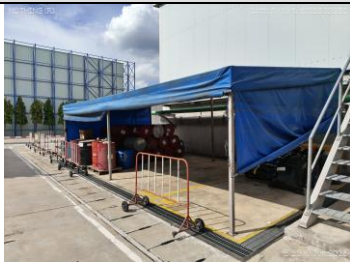
| องค์ประกอบด้าน<br>สิ่งแวดล้อม | มาตรการป้องกันและแก้ไขผลกระทบ<br>สิ่งแวดล้อม | ผลการปฏิบัติตามมาตรการฯ | ปัญหา<br>อุปสรรค<br>และการ<br>แก้ไข | รูปประกอบมาตรการ / อ้างอิง |
|---|---|---|---|---|
| 6. การจัดการ<br>ของเสีย (ต่อ) | | | | <br>วางรองรับน้ำฝนรอบพื้นที่รวบรวมกากของเสีย |

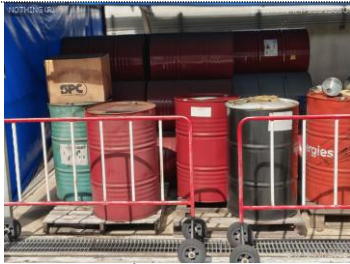
| องค์ประกอบด้าน<br>สิ่งแวดล้อม | มาตรการป้องกันและแก้ไขผลกระทบ<br>สิ่งแวดล้อม | ผลการปฏิบัติตามมาตรการฯ | ปัญหา<br>อุปสรรค<br>และการ<br>แก้ไข | รูปประกอบมาตรการ / อ้างอิง |
|---|---|---|---|---|
| | 5. จัดให้มีภาชนะที่เหมาะสมและมีฝาปิดมิดชิด<br>เพื่อเก็บกากของเสียอุตสาหกรรม เช่น เรซิน<br>เสื่อมสภาพน้ำมันหล่อลื่นใช้แล้ว กากของเสีย<br>ทางเคมี/กากน้ำมัน | - บริษัทฯ มีภาชนะที่เหมาะสมและมีฝาปิดมิดชิด<br>เพื่อเก็บรวบรวมกากของเสียอุตสาหกรรม เช่น<br>น้ำมันหล่อลื่นใช้แล้ว กากของเสียทางเคมี/กาก<br>น้ำมัน เป็นต้น | - | <br>ถังรวบรวมน้ำมันหล่อลื่นที่ใช้แล้ว |

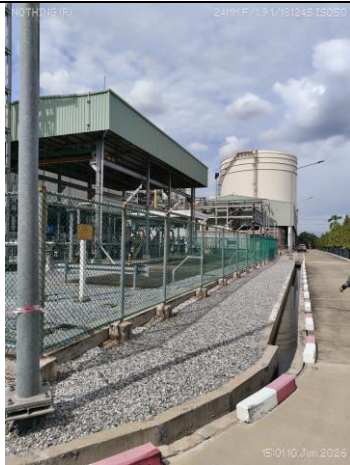
| องค์ประกอบด้าน<br>สิ่งแวดล้อม | มาตรการป้องกันและแก้ไขผลกระทบ<br>สิ่งแวดล้อม | ผลการปฏิบัติตามมาตรการฯ | ปัญหา<br>อุปสรรค<br>และการ<br>แก้ไข | รูปประกอบมาตรการ / อ้างอิง |
|---|---|---|---|---|
| 7. การระบายน้ำ<br>และควบคุม<br>น้ำท่วม | 1. จัดสร้างระบบรวบรวมน้ำฝนภายในพื้นที่<br>โครงการเชื่อมต่อกับระบบระบายน้ำฝน<br>ภายนอกพื้นที่โครงการ | - บริษัทฯ มีระบบรวบรวมน้ำฝนภายในพื้นที่<br>โครงการ เพื่อรวบรวมน้ำฝนลงสู่บ่อหน่วงน้ำฝน<br>ของโครงการ ก่อนจะปล่อยออกสู่ภายนอก<br>โครงการ | - | <p>รางระบายน้ำฝนของโครงการ</p> |

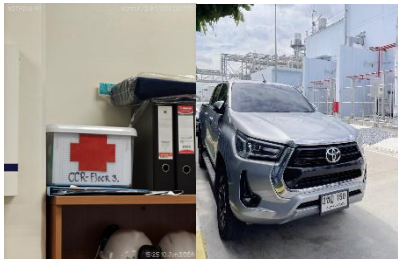
| องค์ประกอบด้าน<br>สิ่งแวดล้อม | มาตรการป้องกันและแก้ไขผลกระทบ<br>สิ่งแวดล้อม | ผลการปฏิบัติตามมาตรการฯ | ปัญหา<br>อุปสรรค<br>และการ<br>แก้ไข | รูปประกอบมาตรการ / อ้างอิง |
|---|---|---|---|---|
| 10. สาธารณสุข/<br>อาชีวอนามัย<br>และความ<br>ปลอดภัย | สาธารณสุข<br>1. จัดให้มีอุปกรณ์ปฐมพยาบาลเบื้องต้น และ<br>เวชภัณฑ์พร้อมยานพาหนะสำหรับพนักงาน<br>ในกรณีจำเป็นต้องนำส่งสถานพยาบาล หรือ<br>โรงพยาบาลที่อยู่ใกล้ที่สุดได้ทันที | - บริษัทฯ มีการปฏิบัติตามมาตรการที่กำหนด<br>โดยจัดให้มีอุปกรณ์ปฐมพยาบาลเบื้องต้นและ<br>เวชภัณฑ์จำนวน 30 ชนิด จัดไว้ใน 4 บริเวณ<br>ได้แก่ Control Room อาคาร Maintenance<br>ชั้น 2 อาคารผลิตน้ำ และปั๊ม รปภ. รวมถึงมี<br>ยานพาหนะประจำโครงการสำหรับส่งตัวผู้ป่วย<br>ของโครงการในกรณีเกิดเหตุฉุกเฉินหรือ<br>อุบัติเหตุ จำนวน 1 คัน | - | - ภาคผนวก 45 ทะเบียนเวชภัณฑ์ และ<br>อุปกรณ์ปฐมพยาบาลเบื้องต้นของ<br>โครงการ<br><br>กล่องอุปกรณ์ปฐมพยาบาลเบื้องต้น เวชภัณฑ์<br>และยานพาหนะ สำหรับส่งตัวผู้ป่วย<br>ของโครงการ |

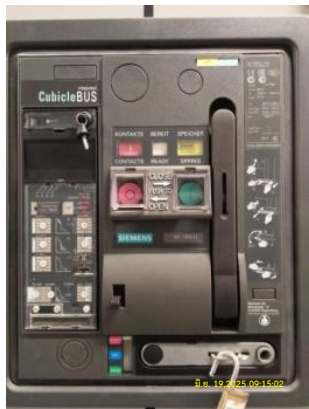
| องค์ประกอบด้านสิ่งแวดล้อม | มาตรการป้องกันและแก้ไขผลกระทบสิ่งแวดล้อม | ผลการปฏิบัติตามมาตรการฯ | ปัญหาอุปสรรคและการแก้ไข | รูปประกอบมาตรการ / อ้างอิง |
|---|---|---|---|---|
| | 8. ติดตั้งระบบป้องกันและเตือนภัยในบริเวณที่คาดว่าจะเกิดอันตรายได้ คือ ระบบป้องกันไฟฟ้ารั่วไฟฟ้าช็อต และระบบป้องกันการรั่วซึมของก๊าซ | - บริษัทฯ มีการปฏิบัติตามมาตรการที่กำหนด โดยมีการติดตั้งระบบสายดิน (Grounding System) ระบบป้องกันการรั่วซึมของก๊าซบริเวณ Gas Turbine (รูปที่ 2.2-1 (6)) Gas Detection และระบบป้องกันไฟฟ้ารั่วช็อต | - | -<br>ภาคผนวก 48 เอกสารแผนผังการติดตั้งระบบสายดิน และระบบป้องกันการรั่วซึมของก๊าซ<br><br>ระบบป้องกันไฟฟ้ารั่วช็อต |

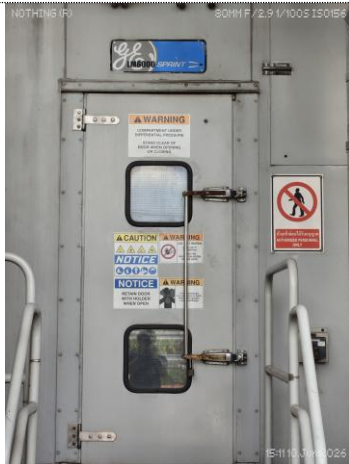
| องค์ประกอบด้าน<br>สิ่งแวดล้อม | มาตรการป้องกันและแก้ไขผลกระทบ<br>สิ่งแวดล้อม | ผลการปฏิบัติตามมาตรการฯ | ปัญหา<br>อุปสรรค และ<br>การแก้ไข | รูปประกอบมาตรการ / อ้างอิง |
|---|---|---|---|---|
| | 11. จัดทำป้ายเตือนในบริเวณที่อาจเกิดอันตราย เช่น เครื่องจักรกำลังทำงานมีเสียงดัง มีอุณหภูมิสูง มีไอรกหรือต่าง เป็นต้น | - บริษัทฯ มีการปฏิบัติตามมาตรการที่กำหนดโดยจัดทำป้ายเตือนในบริเวณที่อาจเกิดอันตราย และติดไว้ในบริเวณที่เห็นได้ชัดเจนดังรูปที่ 2.2-1 (8) | - | <br>ป้ายเตือนบริเวณเครื่องกังหันก๊าซ |

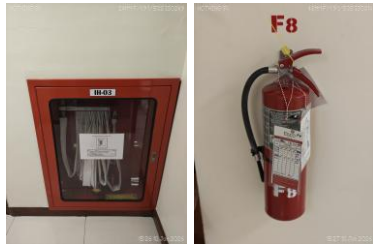
| องค์ประกอบด้านสิ่งแวดล้อม | มาตรการป้องกันและแก้ไขผลกระทบสิ่งแวดล้อม | ผลการปฏิบัติตามมาตรการฯ | ปัญหาอุปสรรค และการแก้ไข | รูปประกอบมาตรการ / อ้างอิง |
|---|---|---|---|---|
| 10. สาธารณสุข/ อาชีวอนามัยและความปลอดภัย (ต่อ) | 13. จัดเตรียมอุปกรณ์ดับเพลิง อุปกรณ์ปฐมพยาบาลเบื้องต้นให้เพียงพอไว้ในที่เหมาะสม มีป้ายบอกให้ชัดเจน และอยู่ในสภาพพร้อมใช้งาน | - บริษัทฯ มีการปฏิบัติตามมาตรการที่กำหนด โดยได้จัดเตรียมอุปกรณ์ดับเพลิง และป้ายบอกอย่างชัดเจน ติดตั้งไว้ในบริเวณอาคาร และสถานที่ปฏิบัติงานต่างๆ โดยมีการตรวจสอบให้อยู่ในสภาพพร้อมใช้งานสม่ำเสมอ และจัดเตรียมกล่องอุปกรณ์ปฐมพยาบาล และรายละเอียดของเวชภัณฑ์ไว้ในกล่อง โดยทำการตรวจเช็คอุปกรณ์เหล่านี้ให้อยู่ในสภาพพร้อมใช้งาน พร้อมลงบันทึกในตารางตรวจสอบเป็นประจำ | - | <p>- ภาคผนวก 45 ทะเบียนเวชภัณฑ์ และอุปกรณ์ปฐมพยาบาลเบื้องต้นของโครงการ</p> <p>- ภาคผนวก 51 รายงานผลการทดสอบระบบดับเพลิง</p> <p>อุปกรณ์ดับเพลิงติดตั้งไว้ในบริเวณอาคาร และสถานที่ปฏิบัติงานต่างๆ</p> |

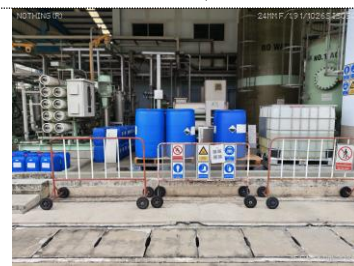
| องค์ประกอบด้านสิ่งแวดล้อม | มาตรการป้องกันและแก้ไขผลกระทบสิ่งแวดล้อม | ผลการปฏิบัติตามมาตรการฯ | ปัญหาอุปสรรค และการแก้ไข | รูปประกอบมาตรการ / อ้างอิง |
|---|---|---|---|---|
| 10. สารอันตราย/ อาชีวอนามัย และความปลอดภัย (ต่อ) | 17. จัดทำข้อมูลความปลอดภัยของเคมีภัณฑ์ทุกชนิดที่มีการใช้งานจัดเก็บไว้ในอาคาร และติดแผ่นป้ายหรือฉลากแจ้งรายละเอียดเกี่ยวกับเคมีภัณฑ์ติดตั้งไว้ที่ภาชนะบรรจุภัณฑ์ทุกชนิด | - บริษัทฯ มีการปฏิบัติตามมาตรการที่กำหนด โดยได้จัดทำข้อมูลความปลอดภัยของเคมีภัณฑ์ทุกชนิดที่มีการใช้งานจัดเก็บไว้ในอาคารและระบุไว้ในแผนปฏิบัติการภาวะฉุกเฉิน สำหรับภาชนะบรรจุภัณฑ์ของสารเคมีทุกชนิดได้ติดแผ่นป้าย หรือฉลากแจ้งรายละเอียดเกี่ยวกับเคมีภัณฑ์อย่างชัดเจน ดังรูปที่ 2.2-1 (9) | - | - ภาควิศวกร 56 แผนปฏิบัติการภาวะฉุกเฉินโรงไฟฟ้าคลองหลวง<br><br>รายละเอียดเกี่ยวกับเคมีภัณฑ์ที่ติดไว้บนภาชนะบรรจุ |

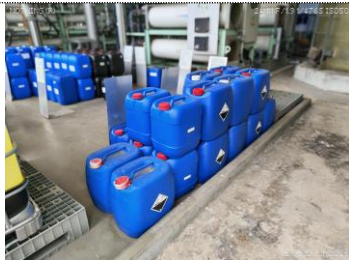
| องค์ประกอบด้าน<br>สิ่งแวดล้อม | มาตรการป้องกันและแก้ไขผลกระทบ<br>สิ่งแวดล้อม | ผลการปฏิบัติตามมาตรการฯ | ปัญหา<br>อุปสรรค และ<br>การแก้ไข | รูปประกอบมาตรการ / อ้างอิง |
|---|---|---|---|---|
| | 20. จัดเตรียมคันคอนกรีตรอบถังเก็บให้มีขนาดที่<br>สามารถรองรับสารเคมีหากมีการรั่วไหล<br>สำหรับกรณีที่มีการรั่วไหลของบรรจุภัณฑ์<br>เกิดขึ้น จะสามารถป้องกันการรั่วไหลไปตาม<br>พื้นอาคารหรือรางระบายน้ำ อันจะก่อให้เกิด<br>ความเสียหายต่อสิ่งแวดล้อมได้ โดยคัน<br>คอนกรีตจะมีรางระบายไปที่บ่อปรับสภาพ<br>ให้เป็นกลาง (Neutralization Pit) ไม่รวม<br>กับระบบระบายน้ำฝน | - บริษัทฯ ได้ปฏิบัติตามมาตรการ โดยมีคัน<br>คอนกรีตรอบบริเวณที่ตั้งถังเก็บสารเคมี<br>ซึ่งสามารถรองรับการรั่วไหลของสารเคมีไม่ให้<br>รั่วไหลไปตามพื้นอาคารหรือรางระบายน้ำ<br>ดังรูปที่ 2.2-1 (10) | - | <br>คันคอนกรีตรอบถังเก็บสารเคมี |

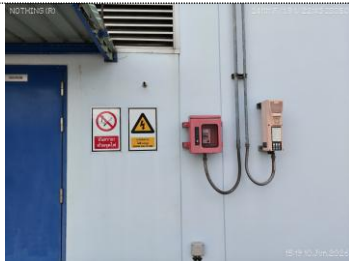
| องค์ประกอบด้าน<br>สิ่งแวดล้อม | มาตรการป้องกันและแก้ไขผลกระทบ<br>สิ่งแวดล้อม | ผลการปฏิบัติตามมาตรการฯ | ปัญหา<br>อุปสรรค และ<br>การแก้ไข | รูปประกอบมาตรการ / อ้างอิง |
|---|---|---|---|---|
| | 21. ติดป้ายเตือนห้ามการกระทำใดๆ ที่ก่อให้เกิด<br>ประกายไฟในอาคาร | - บริษัทฯ ได้ปฏิบัติตามมาตรการ โดยได้ทำการ<br>ติดป้ายห้ามก่อให้เกิดประกายไฟในอาคาร และ<br>บริเวณพื้นที่ที่อาจจะมีการติดไฟได้ง่าย | - | <br>ป้ายห้ามทำให้เกิดประกายไฟ |

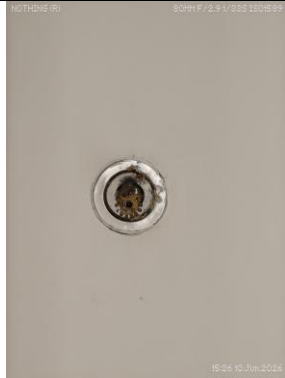
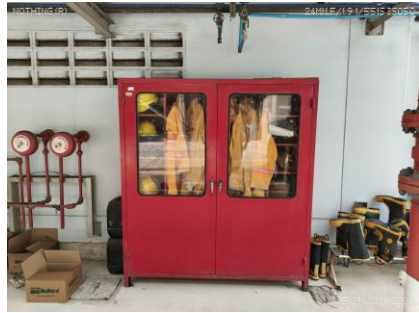
| องค์ประกอบด้าน<br>สิ่งแวดล้อม | มาตรการป้องกันและแก้ไขผลกระทบ<br>สิ่งแวดล้อม | ผลการปฏิบัติตามมาตรการฯ | ปัญหา<br>อุปสรรค<br>และการ<br>แก้ไข | รูปประกอบมาตรการ / อ้างอิง |
|---|---|---|---|---|
| 10. สาธารณสุข/<br>อาชีวอนามัย<br>และความ<br>ปลอดภัย<br>(ต่อ) | <p>⇒ เครื่องดับเพลิงเคมีชนิดมือถือ (Portable Fire Extinguishers) จะติดตั้งตามจุดต่างๆ ในบริเวณที่เหมาะสม โดยชนิด ประเภท และ ขนาดที่ติดตั้งจะเป็นไปตามมาตรฐาน NFPA</p> <p>⇒ หัวรับน้ำดับเพลิงนอกอาคาร (Fire Hydrants) จะติดตั้งครอบคลุมพื้นที่โครงการทั้งหมด</p> <p>⇒ นอกจากนี้ยังมีระบบความปลอดภัยเกี่ยวกับการเกิดเพลิงไหม้ เช่น การจัดเตรียมชุดผจญเพลิง หรือชุดป้องกันความร้อน ทางหนีไฟ หรือแผนผังของตำแหน่งของชุดกู้ภัยขั้นต้นไว้อย่างชัดเจน</p> | <ul style="list-style-type: none"> <li>ชุดผจญเพลิง และชุดป้องกันความร้อน และอุปกรณ์ผจญเพลิงต่างๆ</li> <li>เครื่องดับเพลิงเคมีชนิดมือถือ ในบริเวณที่เหมาะสมตามมาตรฐาน NFPA</li> <li>หัวรับน้ำดับเพลิงนอกอาคาร ครอบคลุมพื้นที่โครงการทั้งหมด</li> </ul> <p>- แผนผังทางหนีไฟ และแผนผังที่ตั้งของอุปกรณ์ดับเพลิงชนิดต่างๆ ทางบริษัทฯ ได้จัดทำและติดไว้ในบริเวณต่างๆ ของพื้นที่ปฏิบัติงานของโครงการอย่างชัดเจนและสังเกตเห็นได้ง่าย ดังรูปที่ 2.2-1 (11) และ (12)</p> | | <p>Sprinkler System</p> <p>ชุดผจญเพลิงและอุปกรณ์ผจญเพลิง</p> |

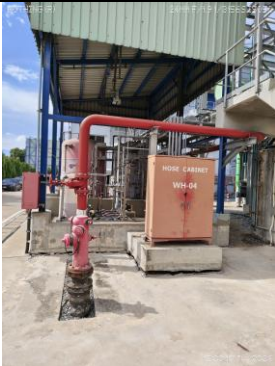
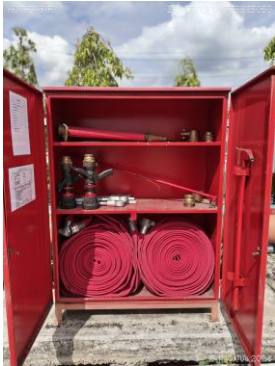
| องค์ประกอบด้าน<br>สิ่งแวดล้อม | มาตรการป้องกันและแก้ไขผลกระทบ<br>สิ่งแวดล้อม | ผลการปฏิบัติตามมาตรการฯ | ปัญหา<br>อุปสรรค<br>และการ<br>แก้ไข | รูปประกอบมาตรการ / อ้างอิง |
|---|---|---|---|---|
| 10. สาธารณสุข/<br>อาชีวอนามัย<br>และความ<br>ปลอดภัย<br>(ต่อ) | | | | <div> <div>หัวรับน้ำดับเพลิงนอกอาคาร</div> </div> <div> <div>Fire House Cabinet</div> </div> |

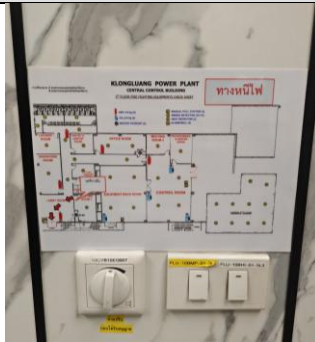
| องค์ประกอบด้าน<br>สิ่งแวดล้อม | มาตรการป้องกันและแก้ไขผลกระทบ<br>สิ่งแวดล้อม | ผลการปฏิบัติตามมาตรการฯ | ปัญหา<br>อุปสรรค<br>และการ<br>แก้ไข | รูปประกอบมาตรการ / อ้างอิง |
|---|---|---|---|---|
| 10. สาธารณสุข/<br>อาชีวอนามัย<br>และความ<br>ปลอดภัย<br>(ต่อ) | | | | <p>แผนผังทางหนีไฟ</p> |

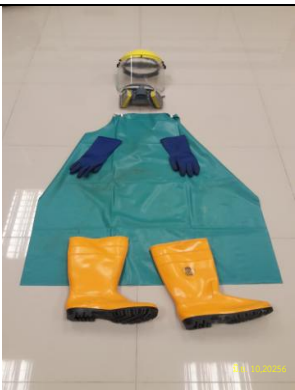
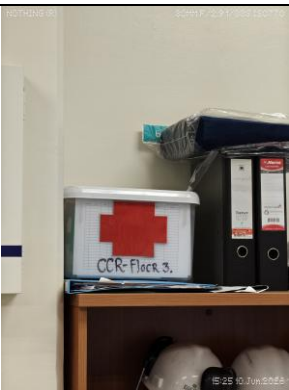
| (5) ชุดป้องกันอันตรายจากสารเคมี และอุปกรณ์ป้องกันอันตรายส่วนบุคคล | |

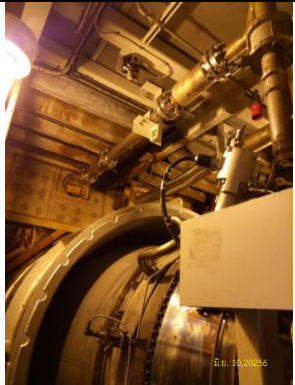
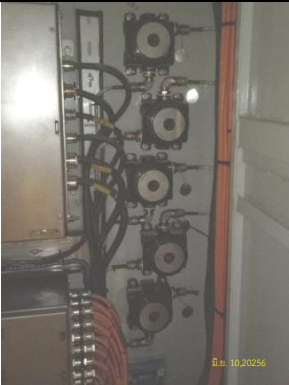
| (6) ระบบป้องกันการรั่วซึมของก๊าซ Gas Detection | |

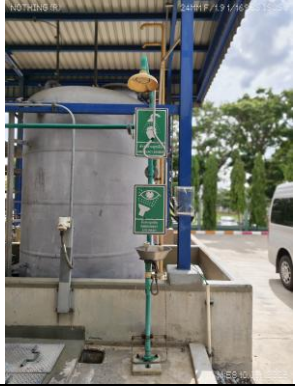
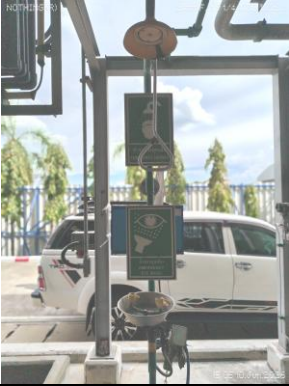
| (7) อุปกรณ์ชำระล้างฉุกเฉินใกล้เคียงกับบริเวณที่ต้องทำงานสัมผัสกับสารเคมี | |

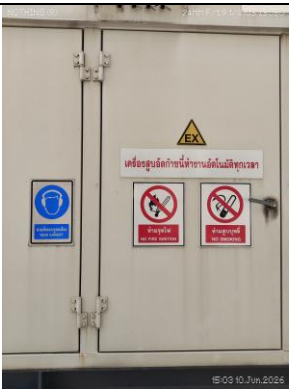
| <p>(8) ป้ายเตือนในบริเวณที่อาจเกิดอันตราย</p> | <p>(9) ภาพถ่ายแผ่นป้ายหรือฉลากแจ้งรายละเอียดเกี่ยวกับ<br/>เคมีภัณฑ์ติดตั้งไว้ที่ภาชนะบรรจุภัณฑ์ทุกชนิด</p> |

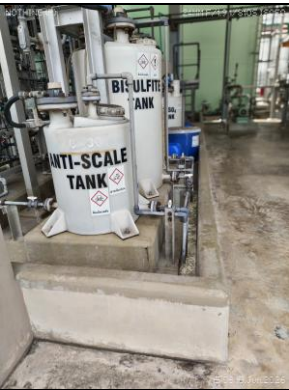
| <p>(10) ภาพถ่ายคันคอนกรีตรอบถังเก็บให้มีขนาดที่สามารถ<br/>รองรับสารเคมีหากมีการรั่วไหล</p> | <p>(11) แผนผังทางหนีไฟ</p> |

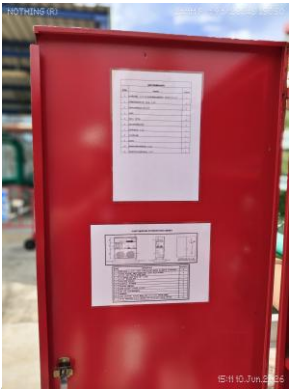
| <p>(12) ป้ายแสดงรายการอุปกรณ์และตำแหน่งอุปกรณ์ดับเพลิง</p> | |

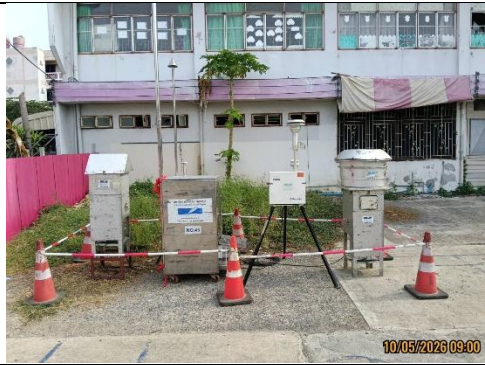
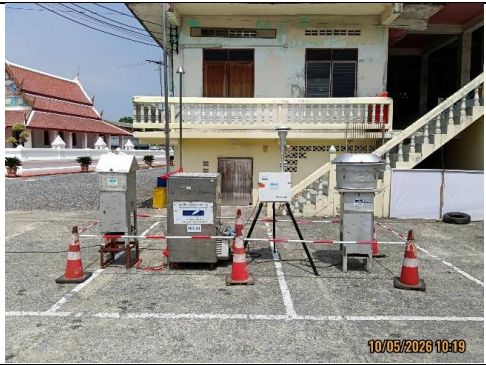
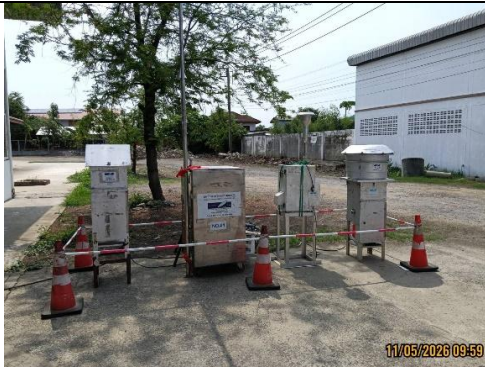
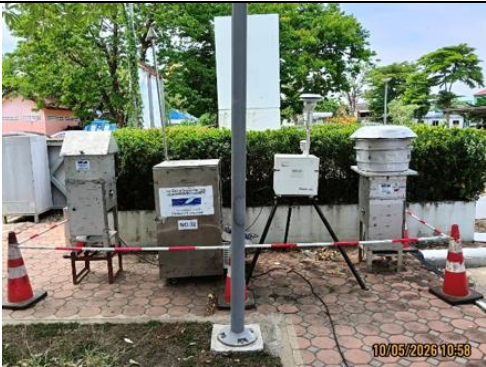
รูปที่ 3.2-6 : การตรวจวัดคุณภาพอากาศในบรรยากาศบริเวณสถานีติดตามตรวจสอบ  
คุณภาพอากาศ ระหว่างวันที่ 5-12 พฤษภาคม พ.ศ. 2569

ผลการตรวจวัดคุณภาพอากาศทุกดัชนีที่ทำการตรวจวัดมีค่าอยู่ในเกณฑ์ค่ามาตรฐานคุณภาพอากาศในบรรยากาศโดยทั่วไปตามประกาศคณะกรรมการสิ่งแวดล้อมแห่งชาติ เรื่อง กำหนดมาตรฐานคุณภาพอากาศในบรรยากาศโดยทั่วไป พ.ศ.2569 โดยมีค่าดังนี้

- SO<sub>2</sub> (เฉลี่ย 1 ชม.) อยู่ในช่วง 0.0018-0.0025 ppm (ค่ามาตรฐานไม่เกิน 0.10 ppm)
- SO<sub>2</sub> (เฉลี่ย 24 ชม.) อยู่ในช่วง 0.0012-0.0017 ppm (ค่ามาตรฐานไม่เกิน 0.05 ppm)
- NO<sub>2</sub> (เฉลี่ย 1 ชม.) อยู่ในช่วง 0.0274-0.0455 ppm (ค่ามาตรฐานไม่เกิน 0.12 ppm)
- TSP (เฉลี่ย 24 ชม.) อยู่ในช่วง 0.073-0.089 mg/m<sup>3</sup> (ค่ามาตรฐานไม่เกิน 0.20 mg/m<sup>3</sup>)
- PM10 (เฉลี่ย 24 ชม.) อยู่ในช่วง 0.036-0.047 mg/m<sup>3</sup> (ค่ามาตรฐานไม่เกิน 0.10 mg/m<sup>3</sup>)

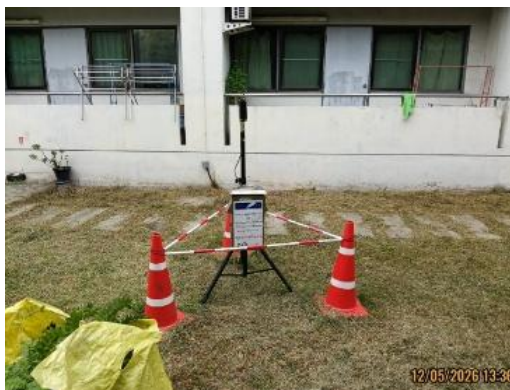
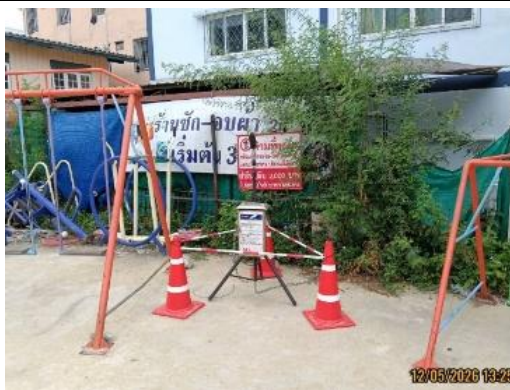
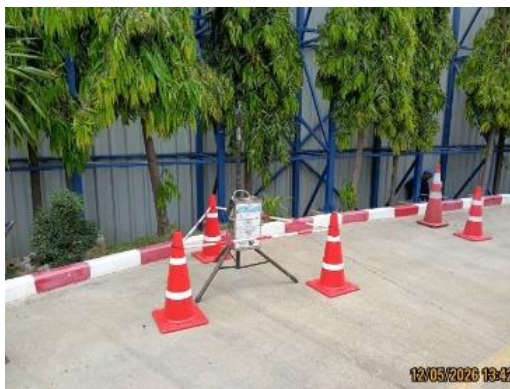
รูปที่ 3.2-11 : การตรวจวัดระดับเสียงบริเวณสถานีติดตามตรวจสอบระดับเสียง  
ระหว่างวันที่ 5-12 พฤษภาคม พ.ศ. 2569

สถานี N1: หอพักพนักงาน บจก. เทียน โพลีเอสเตอร์

สถานี N2: ชุมชนปากทางไวก์เฮาส์

สถานี N3 : ริมรั้วโครงการ (ติดหอพักพนักงาน บจก. เทียน โพลีเอสเตอร์)
