# รายงานผลการปฏิบัติตามมาตรการป้องกันและแก้ไขผลกระทบสิ่งแวดล้อม และมาตรการติดตามตรวจสอบผลกระทบสิ่งแวดล้อม

## โครงการทำเหมืองแร่ชนิดแร่แบไรต์ ประทานบัตรที่ 32180/16569

ตั้งอยู่ที่หมู่ที่ 8 ตำบลตำผามอก อำเภอลอง จังหวัดแพร่

มกราคม-มิถุนายน 2569

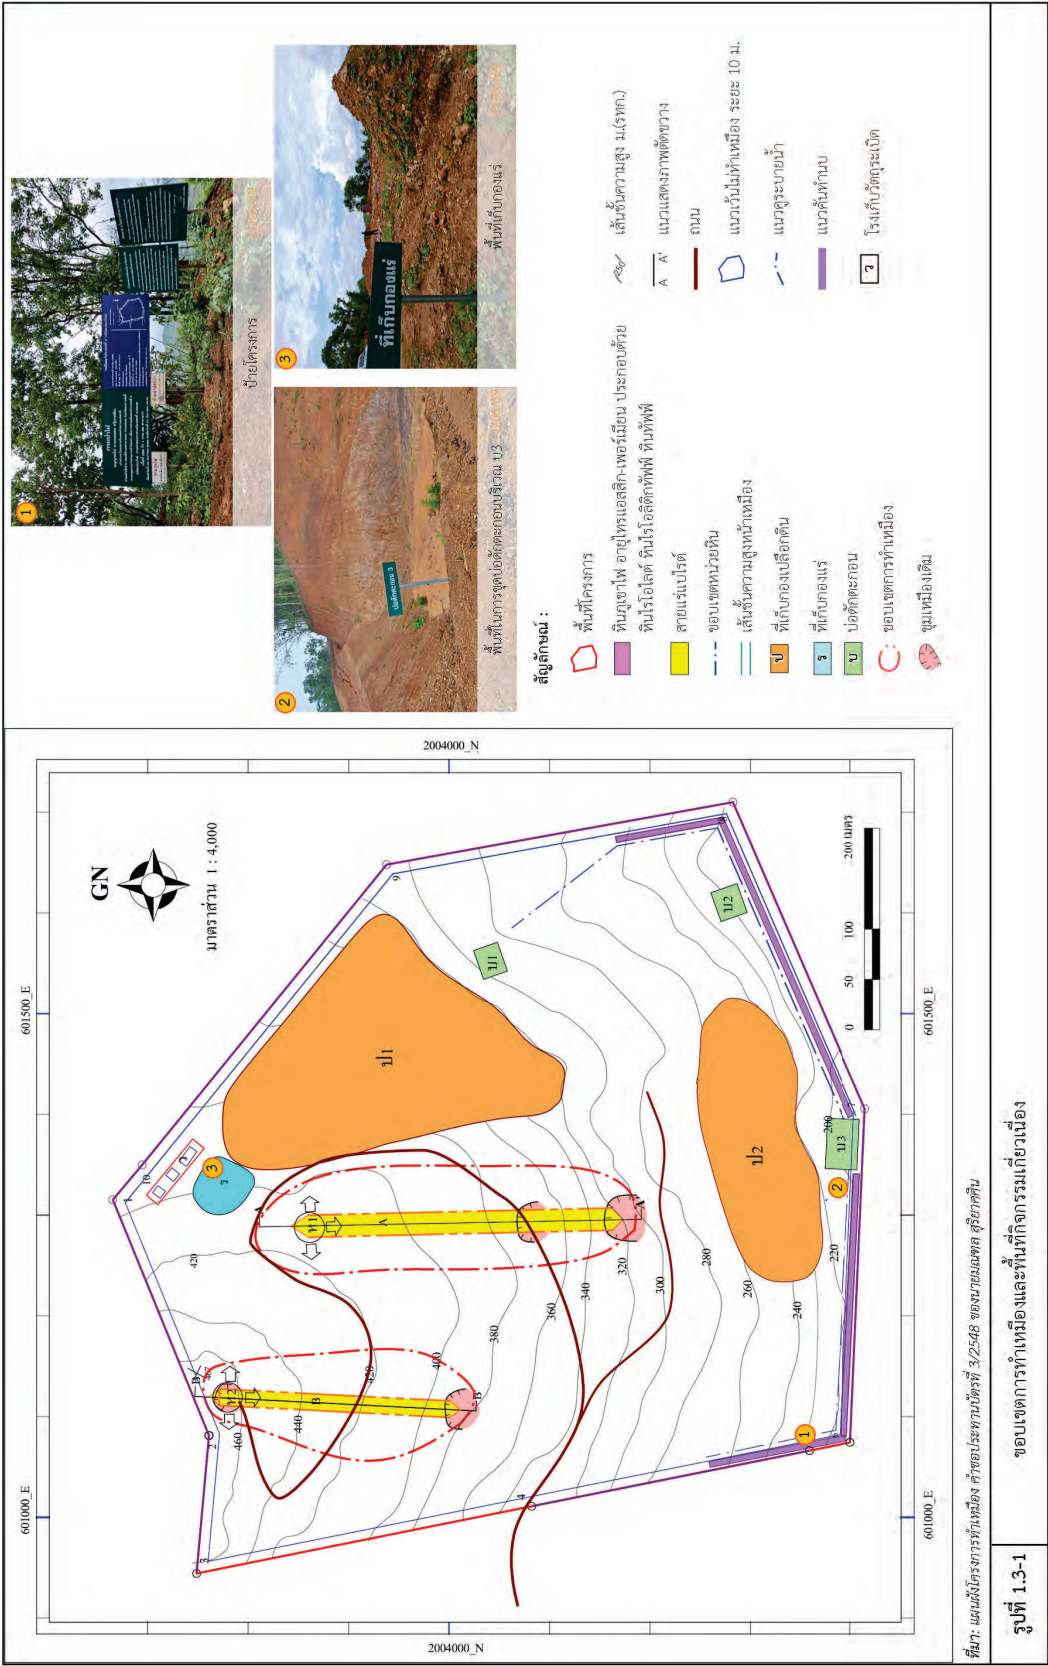
พื้นที่ประทานบัตรที่ 32180/16569 (ต่อไปเรียกว่าโครงการ) ของนายมนทล สุริยาศนิน มีพื้นที่ 256-1-96 ไร่ (รูปที่ 1.3-2) ตั้งอยู่ในเขตพื้นที่หมู่ที่ 8 ตำบลตำผาหมอก อำเภอคลอง จังหวัดแพร่ ตั้งปรากฏบนแผนที่ภูมิประเทศของกรมแผนที่ทหาร มาตราส่วน 1:50,000 ลำดับชุด L7018 ระวาง 4945 II (อำเภอคลอง) อยู่ระหว่างพิกัดฉากสากล (U.T.M) ในแนวนอน (เหนือ) 2003585.605-2004334.714 แนวตั้ง (ตะวันออก) 600944.246-601710.002 ลักษณะภูมิประเทศโดยทั่วไปของพื้นที่เป็นภูเขาที่วางตัวในแนวเกือบทิศตะวันออก ตะวันตก โดยมียอดเขาสูงสุดประมาณ 467 ม.(รทก.) ลาดเทไปทางทิศตะวันออกเฉียงใต้ถึงหลักหมายเขตเหมืองแร่ที่ 7/32180 จุดต่ำสุดมีความสูงประมาณ 200 ม.(รทก.) ความแตกต่างระหว่างระดับความสูงในเขตพื้นที่ประทานบัตรประมาณ 267 ม.

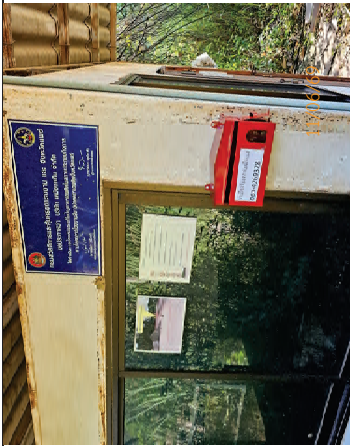
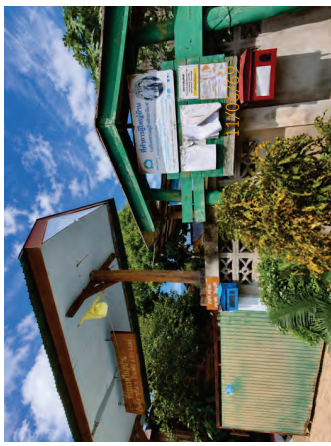
| ตารางที่ 2-1 ผลการดำเนินการตามมาตรการป้องกันและแก้ไขผลกระทบสิ่งแวดล้อมทั่วไป | | | | |
|---|---|---|---|---|
| 1. ให้มีผู้ได้รับเรื่องราวร้องทุกข์ความเดือดร้อน<br>ของประชาชนที่เกิดจากกิจกรรมการทำ<br>เหมืองแร่และกิจกรรมที่เกี่ยวข้อง และใน<br>กรณีที่มีผู้ร้องเรียน ผู้ถือประทานบัตร<br>จะต้องดำเนินการแก้ไขและให้ความ<br>ช่วยเหลือด้วยความเป็นธรรม | - โครงการได้ติดตั้งกล่องรับเรื่องราวเรียน<br>ไว้ที่ป้อม รปภ. บริเวณทางเข้า-ออกของ<br>โครงการและ บ้านผู้นำชุมชนหมู่ที่ 8<br>บ้านศรีใจ และมีการจัดตั้งคณะมวลชน<br>สัมพันธ์เพื่อให้สามารถรับเรื่องราวเรียน<br>ต่อโครงการได้อย่างสะดวก อย่างไรก็ตาม<br>เนื่องจากปัจจุบันขั้นตอนการปรับ<br>สภาพพื้นที่หน้าเหมืองยังไม่แล้วเสร็จ<br>ดังนั้น จึงไม่มีกิจกรรมการทำเหมือง<br>ภายในโครงการ โดยในการดำเนินการ<br>ช่วงถัดไปหากได้รับเรื่องราวเรียนจะ<br>ดำเนินการปรับปรุงแก้ไขเหตุแห่งความ<br>เดือดร้อนให้เสร็จสิ้นก่อนที่จะ<br>ดำเนินการต่อไป | ไม่มี | <br>กล่องรับเรื่องราวเรียน บริเวณหมู่ที่ 8 บ้านศรีใจ | <br>กล่องรับเรื่องราวเรียน บริเวณโครงการ |

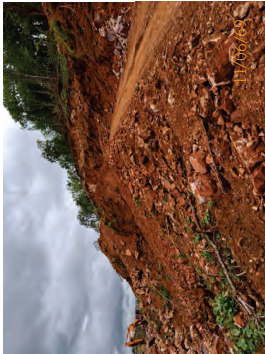
| เงื่อนไขตามมาตรการ | ผลการปฏิบัติตามมาตรการ | ปัญหา อุปสรรคที่ไม่สามารถปฏิบัติตามมาตรการและแนวทางแก้ไข | ภาพประกอบมาตรการ |
|---|---|---|---|
| <b>1. ทรัพยากรสิ่งแวดล้อมทางกายภาพ</b><br><b>1.1 ลักษณะภูมิประเทศ</b><br>1) กำหนดขอบเขตพื้นที่บริเวณที่จะทำการปรับระดับให้มีความเหมาะสมต่อการใช้งาน เพื่อรองรับกิจกรรมตามแผนผังการทำเหมือง | - ได้ดำเนินการปรับระดับพื้นที่เพื่อรองรับการเปิดทำเหมือง โดยโครงการได้ทยอยเปิดหน้าเหมืองตามแผนผังการทำเหมืองที่กำหนดไว้สำหรับพื้นที่ที่ยังไม่มีการดำเนินการทำเหมือง ยังคงรักษาสภาพพื้นที่เดิมไว้ และไม่มีการเปลี่ยนแปลงลักษณะการใช้ประโยชน์พื้นที่ | - ไม่มี | <p>พื้นที่หน้าเหมืองปัจจุบัน</p> |

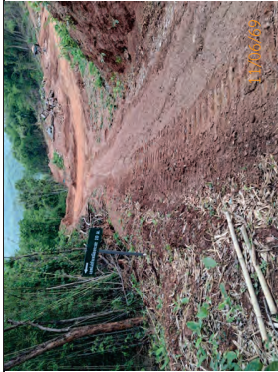
| เงื่อนไขตามมาตรการ | ผลการปฏิบัติตามมาตรการ | ปัญหา อุปสรรคที่ไม่สามารถปฏิบัติตามมาตรการและแนวทางแก้ไข | ภาพประกอบมาตรการ |
|---|---|---|---|
| 2) พื้นที่ที่ไม่มีกิจกรรมการทำเหมืองและกิจกรรมที่เกี่ยวข้องรวมถึงแนวกันเขตพื้นที่ไม่ทำเหมืองระยะ 10 ม. รอบพื้นที่โครงการให้รักษาสภาพภูมิประเทศเดิมไว้ และกำหนดให้ปลูกต้นไม้เสริมเพื่อเป็นแนวป้องกันผลกระทบ และจัดสร้างคันกั้นดินก่อนจะดำเนินการเปิดทำเหมืองโดยคันกั้นดินต้องมีหน้าตัดเป็นรูปสี่เหลี่ยมคางหมู ฐานกว้าง 6 ม. คันทันด้านบนกว้าง 2 ม. สูง ความสูง 1.5 ม. พร้อมทั้งปลูกไม้ | - กำหนดให้เว้นพื้นที่ไม่ทำเหมืองระยะ 10 ม. โดยรอบพื้นที่โครงการพร้อมจัดทำป้ายให้สามารถมองเห็นได้ชัดเจน และอยู่ระหว่างการจัดหาพันธุ์ไม้เพื่อปลูกต้นไม้เสริมเพื่อเป็นแนวป้องกันผลกระทบ | - ไม่มี | <p>ป้ายแนวเว้นการทำเหมืองระยะ 10 ม.</p> |

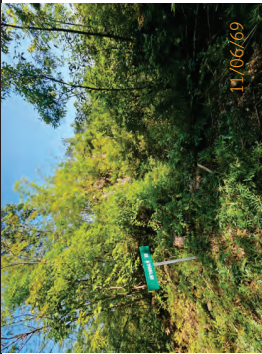
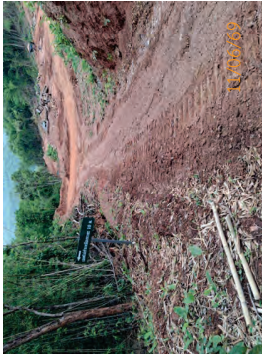
| เงื่อนไขตามมาตรการ | ผลการปฏิบัติตามมาตรการ | ปัญหา อุปสรรคที่ไม่สามารถปฏิบัติตามมาตรการและแนวทางแก้ไข | ภาพประกอบมาตรการ |
|---|---|---|---|
| 3) เปิดหน้าเหมืองตามแผนผังโครงการกำหนดอย่างเคร่งครัด โดยเปิดทำเหมืองในลักษณะขั้นบันได ความสูงของขั้นบันไดไม่ให้สูงเกินกว่า 10 ม. ความกว้างของแต่ละขั้นไม่น้อยกว่า 10 ม. ความลาดชันหน้าขั้นบันได ประมาณ 80-90 องศา ควบคุมความลาดชันโดยรวมของหน้าเหมืองไม่เกิน 45 องศา รวมทั้งต้องตรวจสอบเสถียรภาพของหน้าเหมืองบริเวณขั้นบันไดให้อยู่ในสภาพที่ปลอดภัย ซึ่งไม่ก่อให้เกิดการพังทลายอย่างเคร่งครัด | <p>- เนื่องจากโครงการเพิ่งได้รับอนุญาตให้เปิดดำเนินการทำเหมืองในช่วงเวลาที่ผ่านมา จึงอยู่ระหว่างขั้นตอนการปรับสภาพพื้นที่หน้าเหมืองเพื่อเตรียมความพร้อมสำหรับการดำเนินการดำเนินงานในระยะเวลาถัดไป อาทิ การปรับเกลี่ยหน้าดิน การจัดเตรียมบ่อตกตะกอน และการกักกนน้ำเข้าสู่หน้าเหมือง ทั้งนี้ ในปัจจุบันยังไม่มี การดำเนินการกิจกรรมการระเบิดแต่อย่างใด ดังนั้น จึงไม่มีกิจกรรมการทำเหมืองภายในโครงการ และในการดำเนินการช่วงถัดไปเมื่อเปิดการทำเหมืองจะปฏิบัติตามมาตรการอย่างเคร่งครัด</p> <p>- โครงการได้จัดป้ายแนวเขตการทำเหมืองให้สามารถมองเห็นได้ชัดเจน</p> | - ไม่มี | <div><p>ป้ายแสดงขอบเขตพื้นที่ทำเหมือง</p><p>ป้ายแสดงขอบเขตพื้นที่ทำเหมือง</p></div> |

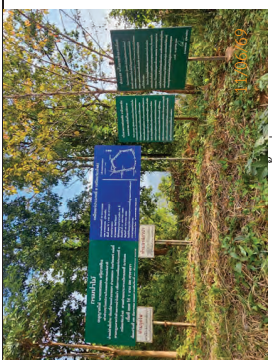
| เงื่อนไขตามมาตรการ | ผลการปฏิบัติตามมาตรการ | ปัญหา อุปสรรคที่ไม่สามารถปฏิบัติตามมาตรการและแนวทางแก้ไข | ภาพประกอบมาตรการ |
|---|---|---|---|
| โครงการและจัดทำป้ายขอบเขตการทำเหมือง ขอบเขตพื้นที่โครงการข้อมูลเกี่ยวกับโครงการ ได้แก่ หมายเลขประทานบัตร เนื้อที่ ระยะเวลาการทำเหมือง และผู้รับผิดชอบไว้บริเวณด้านหน้าพื้นที่โครงการ หรือบริเวณที่สามารถพบเห็นได้ทั่วไป | สามารถมองเห็นได้ชัดเจนพร้อมระบุหมายเลขประทานบัตร เนื้อที่ ระยะเวลาการทำเหมือง และผู้รับผิดชอบไว้บริเวณด้านหน้าพื้นที่โครงการ ให้สามารถพบเห็นได้ชัดเจน | | <br>ป้ายแสดงขอบเขตพื้นที่โครงการ |

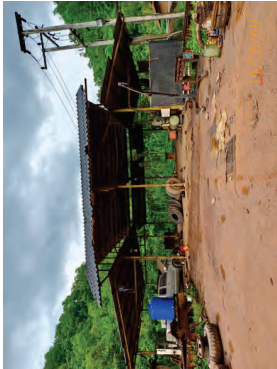
| เงื่อนไขตามมาตรการ | ผลการปฏิบัติตามมาตรการ | ปัญหา อุปสรรคที่ไม่สามารถปฏิบัติตามมาตรการและแนวทางแก้ไข | ภาพประกอบมาตรการ |
|---|---|---|---|
| 1) ยานพาหนะ เครื่องจักรกลและอุปกรณ์ในการทำเหมืองที่ก่อให้เกิดไอเสียหรือฝุ่นละออง จำเป็นต้องได้รับการตรวจสอบสภาพเครื่องยนต์อย่างสม่ำเสมอตามชนิดของยานพาหนะ เครื่องจักรกลและอุปกรณ์ | - ตรวจสอบและบำรุงรักษาเครื่องจักรและอุปกรณ์ที่ใช้ในโครงการอย่างสม่ำเสมอ เพื่อให้อยู่ในสภาพพร้อมใช้งาน มีประสิทธิภาพ และสามารถปฏิบัติงานได้อย่างปลอดภัยตลอดเวลาเอกสารแนบ 8 | - ไม่มี | <div>โรงซ่อมบำรุง</div> |

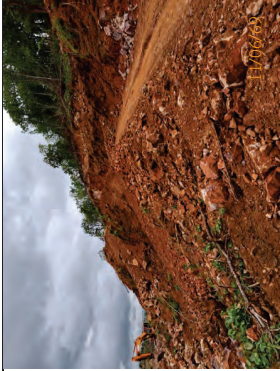
| เงื่อนไขตามมาตรการ | ผลการปฏิบัติตามมาตรการ | ปัญหา อุปสรรคที่ไม่สามารถปฏิบัติตามมาตรการและแนวทางแก้ไข | ภาพประกอบมาตรการ |
|---|---|---|---|
| 5) การเจาะรูระเบิดจะต้องติดตั้งเครื่องมืออุดฝุ่นที่บริเวณหัวเจาะ พร้อมทั้งมีถังพักฝุ่นเพื่อป้องกันการฟุ้งกระจายของฝุ่นละอองในบรรยากาศ | - โครงการอยู่ระหว่างดำเนินการขออนุญาตใช้วัตถุระเบิดจากหน่วยงานที่เกี่ยวข้องตามขั้นตอนที่กฎหมายกำหนด | - ไม่มี | <br>ปรับพื้นที่เพื่อดำเนินการทำเหมือง |

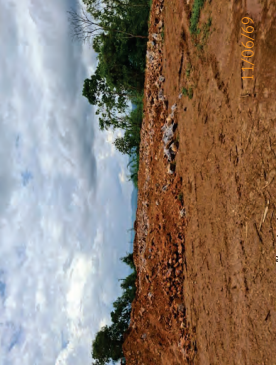
| เงื่อนไขตามมาตรการ | ผลการปฏิบัติตามมาตรการ | ปัญหา อุปสรรคที่ไม่สามารถปฏิบัติตามมาตรการและแนวทางแก้ไข | ภาพประกอบมาตรการ |
|---|---|---|---|
| 6) หากมีลมพัดแรงให้หยุดการจุดระเบิด และในการเคลื่อนย้ายหินบนหน้าเหมืองจะต้องกระทำในช่วงที่มีลมสงบหรือมีการฉีตร่มน้ำที่เก็บกักไว้ก่อนทำการตักขนเพื่อป้องกันการฟุ้งกระจายของฝุ่นละออง | - เนื่องจากโครงการเพิ่งได้รับอนุญาตให้เปิดดำเนินการทำเหมืองในช่วงเวลาที่ผ่านมา จึงอยู่ระหว่างขั้นตอนการปรับสภาพพื้นที่หน้าเหมืองเพื่อเตรียมความพร้อมสำหรับการดำเนินการกิจกรรมในระยะถัดไป อาทิ การปรับเกลี่ยหน้าดิน การจัดเตรียมบ่อตกตะกอน และการทำถนนเข้าสู่หน้าเหมือง ทั้งนี้ ในปัจจุบันยังไม่มี การดำเนินการกิจกรรมการระเบิดแต่อย่างใด ดังนั้น ในการดำเนินการช่วงถัดไปเมื่อเปิดการทำเหมืองจะปฏิบัติตามมาตรการอย่างเคร่งครัด | - ไม่มี | <br>ปรับพื้นที่เพื่อดำเนินการทำเหมือง |

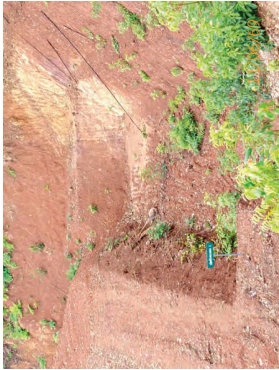
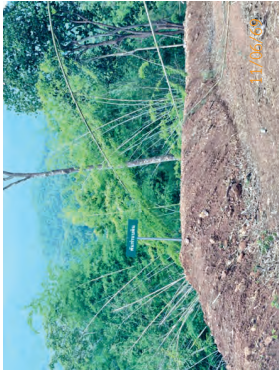
| เงื่อนไขตามมาตรการ | ผลการปฏิบัติตามมาตรการ | ปัญหา อุปสรรคที่ไม่สามารถปฏิบัติตามมาตรการและแนวทางแก้ไข | ภาพประกอบมาตรการ |
|---|---|---|---|
| <b>1.3 ระดับเสียง แรงสั่นสะเทือน และหินปลิว</b><br>1) ให้ออกแบบการใช้ปริมาณวัตถุระเบิดตามแผนผังโครงการทำเหมือง โดยใช้ปริมาณวัตถุระเบิดสูงสุดไม่เกิน 30 กก./จังหวัด และหินก้อนขนาดใหญ่ ให้ใช้เครื่องเจาะกระแทกย่อยแร่ | - โครงการอยู่ระหว่างดำเนินการขออนุญาตใช้วัตถุระเบิดจากหน่วยงานที่เกี่ยวข้องตามขั้นตอนที่กฎหมายกำหนด<br>- โครงการเพิ่งได้รับอนุญาตให้เปิดดำเนินการทำเหมืองในช่วงเวลาที่ผ่านมา จึงอยู่ระหว่างขั้นตอนการปรับสภาพพื้นที่หน้าเหมืองเพื่อเตรียมความพร้อมสำหรับการดำเนินการในกิจกรรมในระยะถัดไป อาทิ การปรับเปลี่ยนหิน การจัดเตรียมบ่อตะกอน และการทำถนนเข้าสู่หน้าเหมือง ทั้งนี้ ในปัจจุบันยังไม่มีการดำเนินการกิจกรรมการระเบิดแต่อย่างใด ดังนั้น ในการดำเนินการช่วงถัดไปเมื่อเปิดการทำเหมืองจะปฏิบัติตามมาตรการอย่างเคร่งครัด | - ไม่มี | <p>จัดสร้างบ่อตะกอน</p> <p>จัดสร้างคันกันดิน</p> |

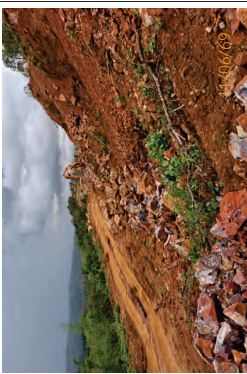
| เงื่อนไขตามมาตรการ | ผลการปฏิบัติตามมาตรการ | ปัญหา อุปสรรคที่ไม่สามารถปฏิบัติตามมาตรการและแนวทางแก้ไข | ภาพประกอบมาตรการ |
|---|---|---|---|
| เครื่องจักรอุปกรณ์ของโรงแต่งแร่เป็นประจำเพื่อลดปัญหาด้านเสียง | 8) จัดทำรายงานการออกแบบการเจาะระเบิดทุกครั้ง เพื่อเป็นข้อมูลตรวจสอบ และปรับปรุงให้มีความเหมาะสม สำหรับการออกแบบการเจาะระเบิดครั้งต่อไป | - ไม่มี | <div><p>จัดสร้างบ่อตกตะกอน</p><p>จัดสร้างคันกันดิน</p><p>เตรียมพื้นที่เพื่อเปิดหน้าเหมือง</p></div> |

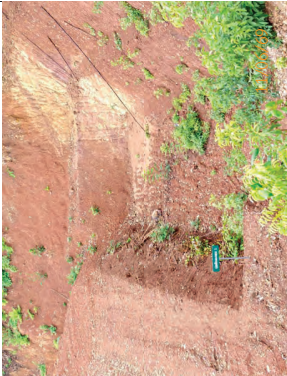
| เงื่อนไขตามมาตรการ | ผลการปฏิบัติตามมาตรการ | ปัญหา อุปสรรคที่ไม่สามารถปฏิบัติตามมาตรการและแนวทางแก้ไข | ภาพประกอบมาตรการ |
|---|---|---|---|
| 1.4 อุทกวิทยา และคุณภาพน้ำ<br>1) ให้จัดสร้างบ่อตักตะกอนภายในโครงการ จำนวน 3 บ่อ คือ อักขร “บ1” ขนาด 0-2-00 ไร่ “บ2” ขนาด 0-2-00 ไร่ และ “บ3” ขนาด 1-0-00 ไร่ | - โครงการได้ดำเนินการจัดสร้างบ่อตักตะกอนภายในโครงการ จำนวน 3 บ่อ คือ อักขร “บ1” ขนาด 0-2-00 ไร่ “บ2” ขนาด 0-2-00 ไร่ และ “บ3” ขนาด 1-0-00 ไร่ | - ไม่มี | <div>บ่อตักตะกอนที่ 1</div> |

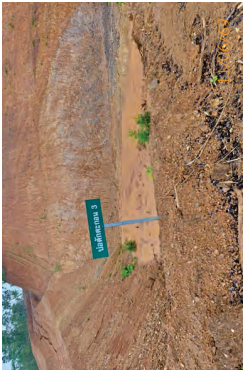
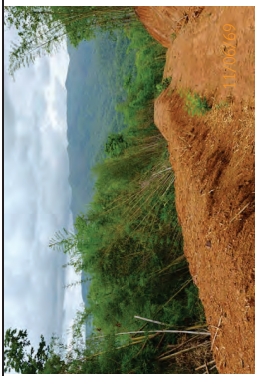
| เงื่อนไขตามมาตรการ | ผลการปฏิบัติตามมาตรการ | ปัญหา อุปสรรคที่ไม่สามารถปฏิบัติตามมาตรการและแนวทางแก้ไข | ภาพประกอบมาตรการ |
|---|---|---|---|
| 2) ให้จัดสร้างคันกันบ และคูระบายน้ำโดยรอบพื้นที่โครงการคันกันดินฐานกว้าง 6 ม. ด้านบนกว้าง 2 ม. สูง 1.5 ม. ด้านในของแนวคันกันจัดสร้างคูระบายน้ำรูปสี่เหลี่ยมคางหมูมีขนาดของความกว้างท้องร่องน้ำ 1 ม. ลึก 1 ม. และด้านบนกว้าง 1.5 ม. | - โครงการได้ดำเนินการจัดสร้างคันกันดิน และคูระบายน้ำทางด้านทิศใต้ของโครงการตามแผนผังโครงการกำหนด | - ไม่มี | <p>จุดตัดหน้า<br/>14/06/69</p> <p>จุดตัดหน้า<br/>14/06/69</p> <p>จุดตัดหน้า<br/>14/06/69</p> |

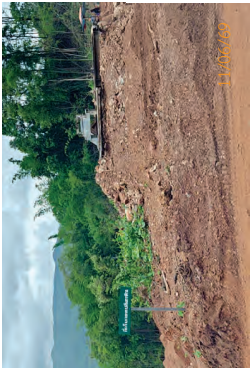
| เงื่อนไขตามมาตรการ | ผลการปฏิบัติตามมาตรการ | ปัญหา อุปสรรคที่ไม่สามารถปฏิบัติตามมาตรการและแนวทางแก้ไข | ภาพประกอบมาตรการ |
|---|---|---|---|
| 2) เปลือกดินและเศษหินจากการทำเหมืองของโครงการ ให้นำไปปรับสภาพพื้นที่โครงการและจัดสร้างคันกั้นดินรวมถึงใช้ในการฟื้นฟูบริเวณพื้นที่ที่ผ่านการทำเหมืองในแต่ละช่วงปี ส่วนดินที่เหลือในแต่ละช่วงปีให้นำมาเก็บกองบริเวณพื้นที่เก็บกองเปลือกดินและเศษหินอักษร “ป1” พื้นที่ 30-0-00 ไร่ ออกแบบให้เก็บกองจำนวน 3 ชั้น ความสูงชั้นละ 20 ม. ความลาดเอียง 34 องศา และที่เก็บกองปริมาณเศษแร่เปอร์เซ็นต์ต่ำ “ป2” พื้นที่ 15-2-00 ไร่ ออกแบบให้เก็บกองจำนวน | - โครงการได้จัดเตรียมพื้นที่กองเก็บเปลือกดินและเศษหินไว้รองรับวัสดุที่เกิดจากการดำเนินกิจกรรมการทำเหมืองในระยะถัดไป เพื่อให้การจัดการเปลือกดินและเศษหินเป็นไปอย่างเหมาะสม มีประสิทธิภาพ และไม่ก่อให้เกิดผลกระทบต่อสิ่งแวดล้อม | - ไม่มี | <p>พื้นที่เก็บกองเปลือกดิน</p> |

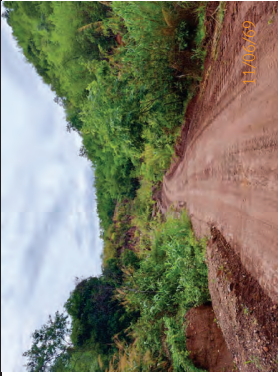
| เงื่อนไขตามมาตรการ | ผลการปฏิบัติตามมาตรการ | ปัญหา อุปสรรคที่ไม่สามารถปฏิบัติตามมาตรการและแนวทางการแก้ไข | ภาพประกอบมาตรการ |
|---|---|---|---|
| 3) เปลือกดินที่ได้จากการทำเหมืองให้นำไปปรับปรุงเส้นทางขนส่งแร่ ค้นทำนบดินและฟื้นฟูสภาพพื้นที่ เพื่อลดผลกระทบด้านทรัพยากรดินและการชะล้างพังทลายของดิน โดยมีให้น้ำดินออกสู่ภายนอกโครงการ | <ul style="list-style-type: none"> <li>- เปลือกดินและเศษหินที่เกิดจากการปรับเตรียมพื้นที่โครงการได้นำไปใช้ในการก่อสร้างคันทำนบดินและปรับสภาพพื้นที่ฟื้นฟู โดยดำเนินการให้เป็นไปตามแผนผังการใช้ประโยชน์พื้นที่และแผนการดำเนินงานที่กำหนด</li> </ul> | <ul style="list-style-type: none"> <li>- ไม่มี</li> </ul> | <p>เปลือกดินนำไปรับเส้นทางขนส่ง</p> |

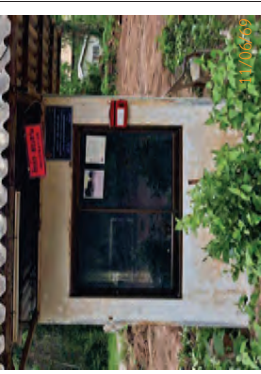
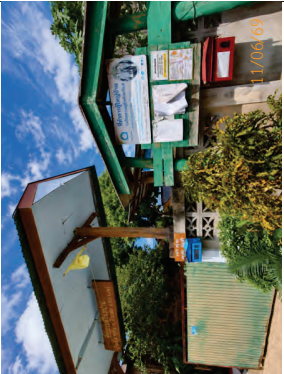
| ตารางที่ 2-2 (ต่อ) ผลการดำเนินการตามมาตรการป้องกันและแก้ไขผลกระทบสิ่งแวดล้อม | | | |
|---|---|---|---|
| <p>3. คุณค่าการใช้ประโยชน์ของมนุษย์</p> <p>3.1 การเกษตรกรรม</p> <p>หากได้รับการร้องเรียนจากราษฎรที่อาศัยอยู่บริเวณใกล้เคียง หรือพื้นที่เกษตรกรรมอยู่ใกล้เคียงโครงการว่าได้รับความเดือดร้อนรำคาญจากการดำเนินโครงการ และทางราชการได้ตรวจพบว่าไม่ปฏิบัติตามมาตรการป้องกันที่กำหนดไว้ เจ้าของโครงการจะต้องทำตามคำสั่งของทางราชการและแก้ไขเหตุแห่งความเดือดร้อนรำคาญให้เสร็จสิ้นก่อนที่จะดำเนินการต่อไปอย่างรวดเร็วและเป็นธรรม</p> | <p>ผลการปฏิบัติตามมาตรการ</p> <p>- โครงการได้ติดตั้งกล่องรับเสียงโรงเรียนในวัดป้อม รปภ. บริเวณทางเข้า-ออกของโครงการ และ บ้านผู้นำชุมชนหมู่ที่ 8 บ้านศรีใจ และการจัดตั้งคณะมวลชนสัมพันธ์เพื่อให้สามารถรับเรื่องร้องเรียนต่อโครงการได้อย่างสะดวก อย่างไรก็ตาม เนื่องจากปัจจุบันขั้นตอนการปรับสภาพพื้นที่หน้าเหมืองยังไม่แล้วเสร็จ ดังนั้น จึงไม่มีกิจกรรมการทำเหมืองภายในโครงการ โดยในการดำเนินการช่วงถัดไปหากได้รับเรื่องร้องเรียนจะดำเนินการปรับปรุงแก้ไขเหตุแห่งความเดือดร้อนให้เสร็จสิ้นก่อนที่จะดำเนินการต่อไป</p> | <p>ไม่มี</p> | <div><p>กล่องรับเรื่องร้องเรียน บริเวณโครงการ</p><p>กล่องรับเรื่องร้องเรียน บริเวณหมู่ที่ 8 บ้านศรีใจ</p></div> |

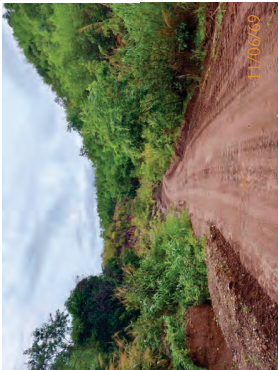
| เงื่อนไขตามมาตรการ | ผลการปฏิบัติตามมาตรการ | ปัญหา อุปสรรคที่ไม่สามารถปฏิบัติตามมาตรการและแนวทางการแก้ไข | ภาพประกอบมาตรการ |
|---|---|---|---|
| <b>3.2 การคมนาคม</b><br>1) ปรับปรุงแนวเส้นทางที่มีอยู่ทางด้านทิศตะวันตกเพื่อให้เป็นเส้นทางขนส่งแร่ของโครงการ โดยกำหนดให้มีความกว้าง 5 ม. และเป็นการโดยกำหนดให้มีความกว้าง 5 ม. และเป็นทางดินบดอัดแน่นตลอดเส้นทางระยะทางประมาณ 1 กม. เพื่อให้เส้นทางไปเชื่อมกับทางถนน รพช.3046 โดยจะต้องทำการขออนุญาตจากหน่วยงานที่เกี่ยวข้องก่อนทำการปรับปรุงเส้นทางขนส่งแร่ พร้อมทั้งดูแลให้อยู่สภาพใช้งานได้ | - โครงการได้ปรับปรุงเส้นทางเพื่อเข้าสู่พื้นที่โครงการให้มีความกว้าง 5 ม. และเป็นทางดินบดอัดแน่นตลอดเส้นทาง ระยะทางประมาณ 1 กม. | -ไม่มี | <br>เส้นทางเข้าสู่พื้นที่โครงการ |

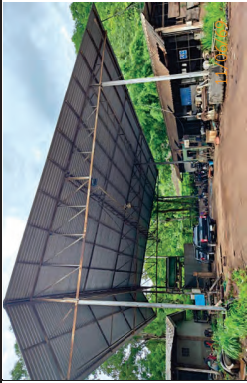
| เงื่อนไขตามมาตรการ | ผลการปฏิบัติตามมาตรการ | ปัญหา อุปสรรคที่ไม่สามารถปฏิบัติตามมาตรการและแนวทางแก้ไข | ภาพประกอบมาตรการ |
|---|---|---|---|
| 5) ทำการตรวจเช็คทรานสปอร์ททุกแร่ เช่น ระบบห้ามล้อ ระบบไฟฟ้า การทำงานของเครื่องยนต์ ระบบเกียร์ และอื่นๆ ให้อยู่ในสภาพที่ใช้งานได้ และปลอดภัยอยู่เสมอ | เปิดการทำเหมืองจะปฏิบัติตามมาตรการอย่างเคร่งครัด<br>- โครงการได้จัดให้มีเจ้าหน้าที่คอยบำรุงรักษาเครื่องจักรให้สามารถใช้งานได้เป็นอย่างดีเสมอ | - ไม่มี | <br>โรงซ่อมบำรุง |

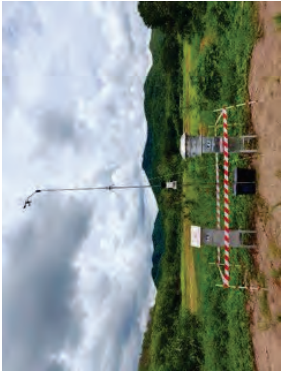
| เงื่อนไขตามมาตรการ | ผลการปฏิบัติตามมาตรการ | ปัญหา อุปสรรคที่ไม่สามารถปฏิบัติตามมาตรการและแนวทางแก้ไข | ภาพประกอบมาตรการ |
|---|---|---|---|
| 5) ให้ดำเนินการประชาสัมพันธ์ผลการตรวจสอบคุณภาพสิ่งแวดล้อมและดูแลรักษาป้ายประชาสัมพันธ์คุณภาพสิ่งแวดล้อมบริเวณชุมชนโดยรอบโครงการให้ชุมชนใกล้เคียงรับทราบ | - โครงการได้ดำเนินการตรวจวัดคุณภาพสิ่งแวดล้อมในระหว่างวันที่ 27-30 เมษายน 2569 และนำผลไปประชาสัมพันธ์ให้ชุมชนได้รับทราบต่อไป | - ไม่มี | <br>การตรวจวัดคุณภาพสิ่งแวดล้อม |

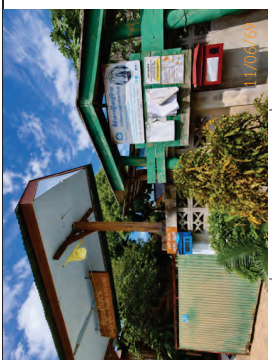
| เงื่อนไขตามมาตรการ | ผลการปฏิบัติตามมาตรการ | ปัญหา อุปสรรคที่ไม่สามารถปฏิบัติตามมาตรการและแนวทางแก้ไข | ภาพประกอบมาตรการ |
|---|---|---|---|
| | ปรับสภาพพื้นที่หน้าเหมืองยังไม่แล้วเสร็จ ดังนั้น จึงไม่มีกิจกรรมการทำเหมืองภายในโครงการ โดยในการดำเนินการช่วงถัดไปหากได้รับเรื่องร้องเรียนจะดำเนินการปรับปรุงแก้ไขเหตุแห่งความเดือดร้อนให้เสร็จสิ้นก่อนที่จะดำเนินการต่อไป | | <br>กล่องรับเรื่องร้องเรียน บริเวณหมู่ที่ 8 บ้านศรีใจ |

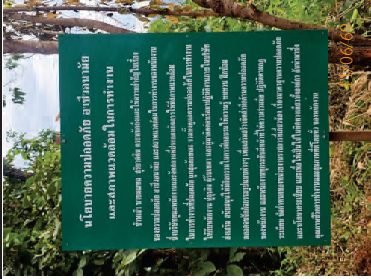
| เงื่อนไขตามมาตรการ | ผลการปฏิบัติตามมาตรการ | ปัญหา อุปสรรคที่ไม่สามารถปฏิบัติตามมาตรการและแนวทางแก้ไข | ภาพประกอบมาตรการ |
|---|---|---|---|
| 7) ให้จัดทำป้ายนโยบายด้านความปลอดภัยและนโยบายด้านสิ่งแวดล้อม ติดตั้งบริเวณพื้นที่โครงการ และดูแลรักษาให้มีสภาพที่ดี | - ได้ดำเนินการจัดทำป้ายนโยบายด้านความปลอดภัยและนโยบายด้านสิ่งแวดล้อม ติดตั้งบริเวณพื้นที่โครงการ และดูแลรักษาให้มีสภาพที่ดีอยู่เสมอ | - ไม่มี | <p>ป้ายนโยบายด้านความปลอดภัย</p> |

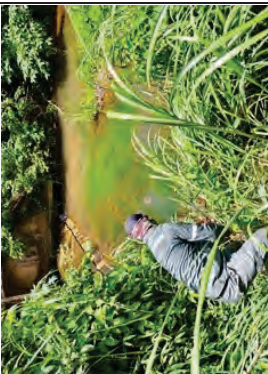
| เงื่อนไขตามมาตรการ | ผลการปฏิบัติตามมาตรการ | ปัญหา อุปสรรคที่ไม่สามารถปฏิบัติตามมาตรการและแนวทางแก้ไข | ภาพประกอบมาตรการ |
|---|---|---|---|
| 3. คุณภาพน้ำผิวดิน<br>1. เก็บตัวอย่างน้ำผิวดิน เพื่อนำไปวิเคราะห์ดัชนีคุณภาพน้ำ ได้แก่ ความเป็นกรดและด่าง ปริมาณของแข็งแขวนลอย ปริมาณของแข็งละลาย ความกระด้าง ความขุ่น ปริมาณซิลิเกต ปริมาณเหล็ก รวม สารหนู แคดเมียม และตะกั่ว จำนวน 4 สถานี ได้แก่ ห้วยแม่สวก (ก่อนผ่านเข้าใกล้พื้นที่โครงการ) ห้วยแม่สวก (หลังผ่านห้วยแม่สวก) ห้วยแม่สวก (ก่อนผ่านห้วยแม่สวก) และน้ำแม่ต้า (ก่อนผ่านห้วยแม่สวก) และน้ำแม่ต้า (หลังผ่านห้วยแม่สวก) | - ผลตรวจวัดคุณภาพน้ำผิวดินวันที่ 28 เมษายน 2569 จำนวน 4 สถานี ได้แก่ ห้วยแม่สวก (ก่อนผ่านเข้าใกล้พื้นที่โครงการ) ห้วยแม่สวก (หลังผ่านเข้าใกล้พื้นที่โครงการ) น้ำแม่ต้า (ก่อนผ่านห้วยแม่สวก) และน้ำแม่ต้า (หลังผ่านห้วยแม่สวก) พบว่า อยู่ในเกณฑ์มาตรฐานตามประกาศคณะกรรมการสิ่งแวดล้อมแห่งชาติ ฉบับที่ 8 (พ.ศ. 2537) เรื่อง | - ไม่มี | <p>ห้วยแม่สวก (ก่อนผ่านเข้าใกล้พื้นที่โครงการ)</p> |

1. **ห้วยแม่สวก (ก่อนผ่านเข้าใกล้พื้นที่โครงการ)** พบว่า คุณภาพน้ำในห้วยแม่สวก ก่อนผ่านเข้าใกล้พื้นที่โครงการมีค่าความเป็นกรด-ด่าง มีค่าเท่ากับ 7.6 ปริมาณของแข็งแขวนลอย มีค่าเท่ากับ 19 มก./ล. ปริมาณของแข็งละลายทั้งหมด ค่าเท่ากับ 260 มก./ล. ความกระด้างทั้งหมด ค่าเท่ากับ 148 มก./ล. ความขุ่น ค่าเท่ากับ 26.98 เอ็นทียู ซัลเฟต ค่าเท่ากับ 27.5 มก./ล. เหล็ก ค่าเท่ากับ 0.181 มก./ล. สารหนู ค่าเท่ากับ 0.002 มก./ล. แคดเมียม คำน้อยกว่า 0.002 มก./ล. และตะกั่ว คำน้อยกว่า 0.002 มก./ล.

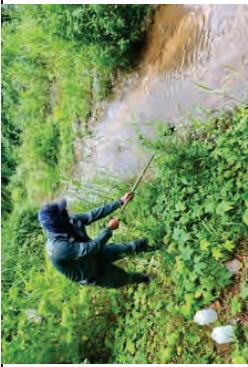
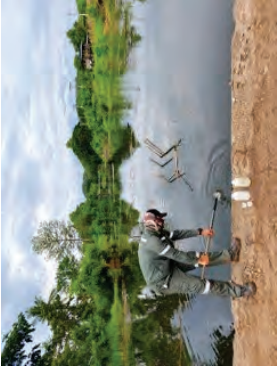
| ตารางที่ 2-3 (ต่อ) ผลการดำเนินการตามมาตรการติดตามตรวจสอบผลกระทบสิ่งแวดล้อม | | | |
|---|---|---|---|
| | กำหนดมาตรฐานคุณภาพน้ำในแหล่งน้ำผิวดิน ผลการตรวจวัดแสดงดังเอกสารแนบ 14 หนังสือรับรองท้องแปลง ดังเอกสารแนบ 15 | | <div><p>ห้วยแม่สวก (หลังผ่านเข้าใกล้พื้นที่โครงการ)</p></div> <div><p>น้ำแม่ต้า (ก่อนผ่านห้วยแม่สวก)</p></div> <div><p>น้ำแม่ต้า (หลังผ่านห้วยแม่สวก)</p></div> |

2. **ห้วยแม่สวก (หลังผ่านเข้าใกล้พื้นที่โครงการ)** พบว่า คุณภาพน้ำในห้วยแม่สวก หลังผ่านเข้าใกล้พื้นที่โครงการมีค่าความเป็นกรด-ด่าง มีค่าเท่ากับ 7.5 ปริมาณของแข็งแขวนลอย มีค่าเท่ากับ 16 มก./ล. ปริมาณของแข็งละลายทั้งหมด มีค่าเท่ากับ 260 มก./ล. ความกระด้างทั้งหมด มีค่าเท่ากับ 134.8 มก./ล. ความขุ่น มีค่าเท่ากับ 21.11 เอ็นทียู ซัลเฟต มีค่าเท่ากับ 23.2 มก./ล. เหล็ก มีค่าเท่ากับ 0.128 มก./ล. สารหนู มีค่าเท่ากับ 0.0020 มก./ล. แคดเมียม มีค่าน้อยกว่า 0.002 มก./ล. และตะกั่ว มีค่าน้อยกว่า 0.002 มก./ล.

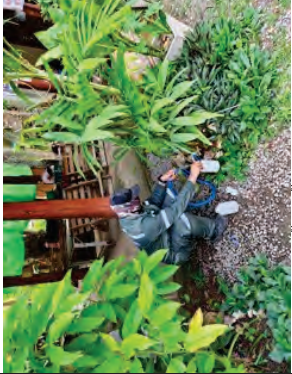
| เงื่อนไขตามมาตรการ | ผลการปฏิบัติตามมาตรการ | ปัญหา อุปสรรคที่ไม่สามารถปฏิบัติตามมาตรการและแนวทางแก้ไข | ภาพประกอบมาตรการ |
|---|---|---|---|
| <b>4. คุณภาพน้ำใต้ดิน</b><br>เก็บตัวอย่างน้ำใต้ดิน เพื่อนำไปวิเคราะห์ดัชนี คุณภาพน้ำ ได้แก่ ความเป็นกรดและต่าง ปริมาณของแข็งแขวนลอย ปริมาณของแข็ง ละลาย ความกระด้าง และความขุ่น จำนวน 2 สถานี ได้แก่ 1. น้ำบ่อน้ำบ้านปง และ 2. บ่อบาดาลบ้านศรีใจ | - ผลตรวจวัดคุณภาพน้ำผิวดินวันที่ 28 เมษายน 2569 จำนวน 2 สถานี ได้แก่ 1. น้ำบ่อน้ำบ้านปง และ 2. บ่อบาดาลบ้านศรีใจ พบว่า อยู่ในเกณฑ์มาตรฐานตาม ประกาศคณะกรรมการสิ่งแวดล้อมแห่งชาติ ฉบับที่ 8 (พ.ศ. 2537) เรื่อง กำหนดมาตรฐานคุณภาพน้ำในแหล่งน้ำผิวดิน ผลการตรวจวัด แสดงดังเอกสารแนบ 14 หนังสือรับรองห้องแลป ดังเอกสารแนบ 15 | - ไม่มี | <p>น้ำบ่อน้ำบ้านปง</p> <p>บ่อบาดาลบ้านศรีใจ</p> |

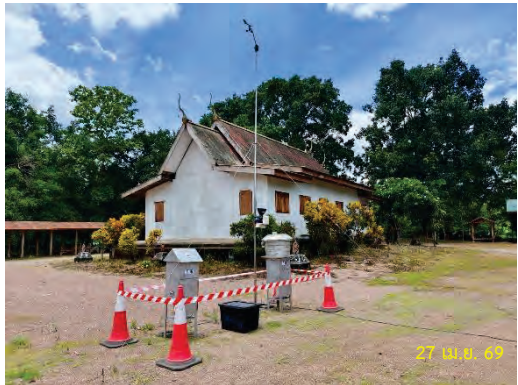
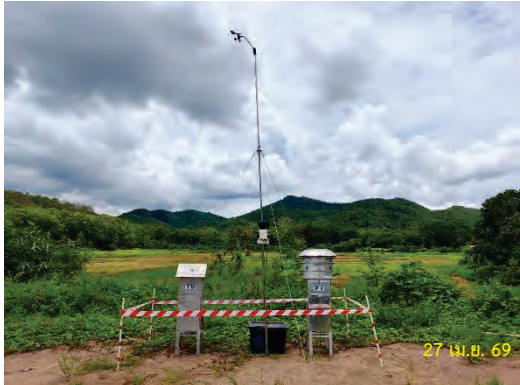
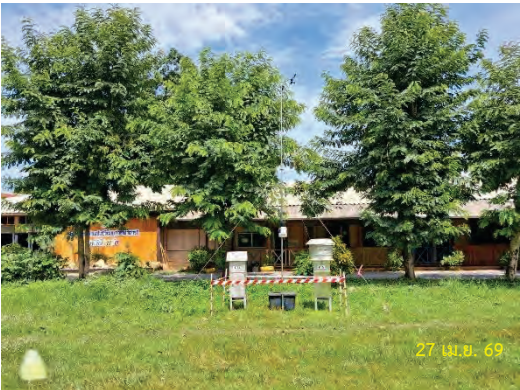
| <p>ภาพที่ 3.2-1</p> | <p>กิจกรรมการตรวจวัดคุณภาพอากาศในระยะดำเนินการ<br/>ระหว่างวันที่ 27-30 เมษายน 2569</p> |

การศึกษาคุณภาพอากาศบริเวณพื้นที่ใกล้เคียงโครงการ ดำเนินการตรวจวัดคุณภาพอากาศระหว่างวันที่ 27-30 เมษายน 2569 ดำเนินการตรวจวัด 3 วันต่อเนื่อง จำนวน 3 สถานี ได้แก่ วัดบ้านอิม บ้านราษฎรหมู่ที่ 8 บ้านศรีใจ ทางด้านทิศตะวันตกเฉียงเหนือ และโรงเรียนบ้านปง สภาพแวดล้อมโดยรอบพื้นที่ดังภาพที่ 3.2-1 และรูปที่ 3.2-1 และผลการตรวจวัดคุณภาพอากาศดังตารางที่ 3.2-1

| <p>วัดบ้านอิม</p> | <p>บ้านราษฎรหมู่ที่ 8 บ้านศรีใจ<br/>ทางด้านทิศตะวันตกเฉียงเหนือ</p> |
| <p>โรงเรียนบ้านปง</p> | |

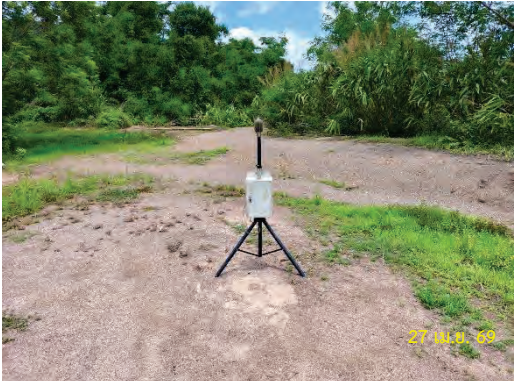
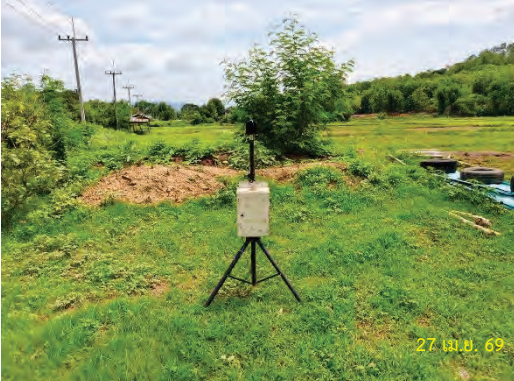
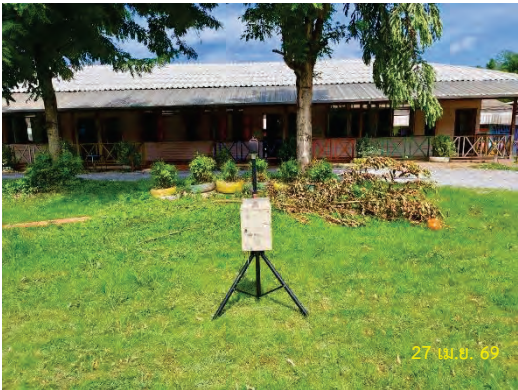
| ภาพที่ 3.3-1 | กิจกรรมการตรวจวัดระดับเสียงในระยะดำเนินการ ระหว่างวันที่ 27-30<br>เมษายน 2569 |

| วัดบ้านอิม | บ้านราษฎรหมู่ที่ 8 บ้านศรีใจ<br>ทางด้านทิศตะวันตกเฉียงเหนือ |
| โรงเรียนบ้านปง | |

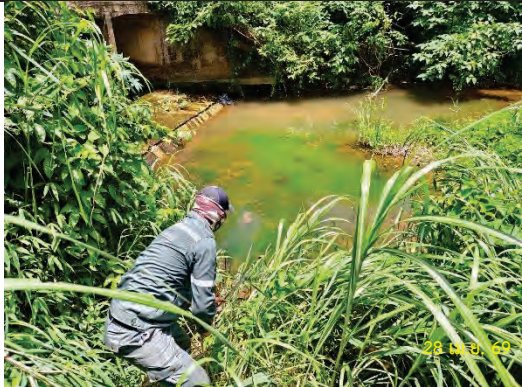
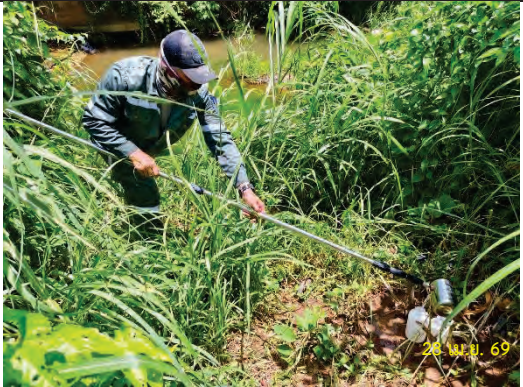
| ห้วยแม่สวก (ก่อนผ่านเข้าใกล้พื้นที่โครงการ) | |

| ภาพที่ 3.5-1 | กิจกรรมการเก็บตัวอย่างน้ำผิวดินในระยะดำเนินการ เมื่อวันที่ 28 เมษายน 2569 |

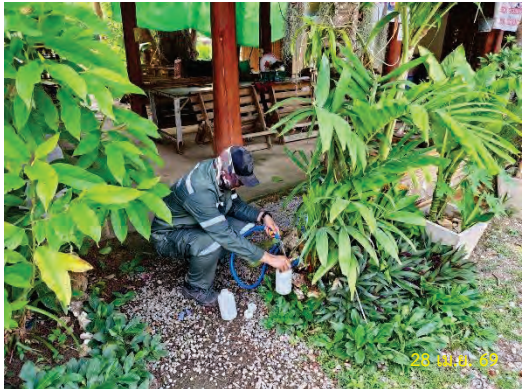
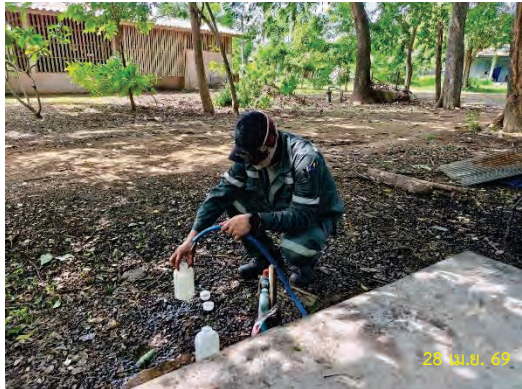
| ภาพที่ 3.6-1 | กิจกรรมการเก็บตัวอย่างน้ำใต้ดิน ในระยะดำเนินการ วันที่ 28 เมษายน 2569 |

- (1) น้ำบ่อต้นบ้านปง
- (2) บ่อบาดาลบ้านศรีใจ

| น้ำบ่อต้นบ้านปง | บ่อบาดาลบ้านศรีใจ |

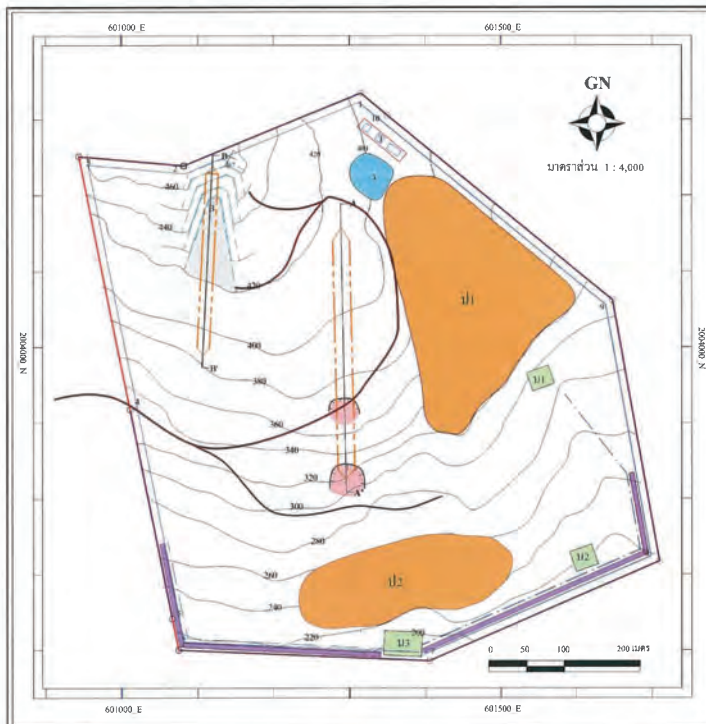
รูปที่ 4

ที่มา: แผนผังโครงการทำเหมือง ค่าขอบประพจน์บัตรที่ 3/2548 ของนายสมพล สุริยาภคิน

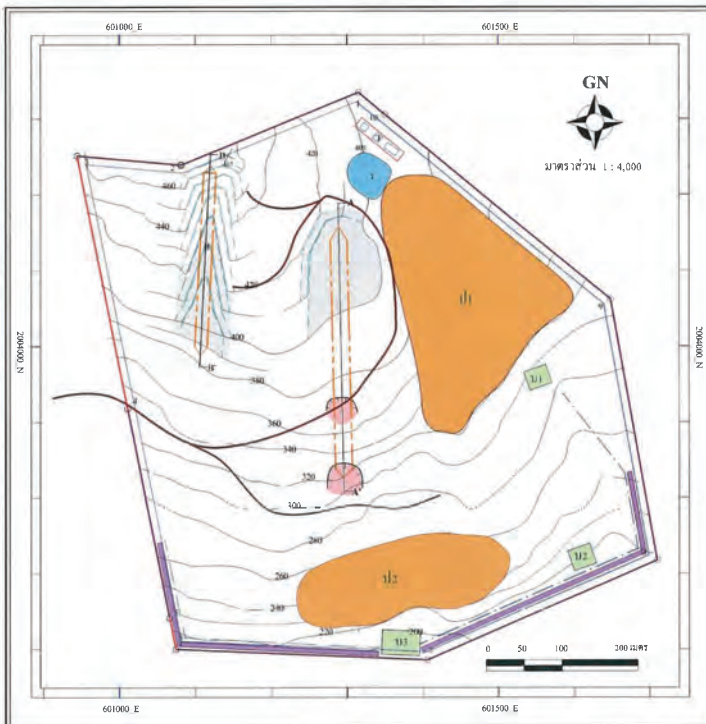
รูปที่ 5

ที่มา: แผนผังโครงการทำเหมือง ค่าขอบเขตการปิดที่ 3/2548 ของนายสมพล สุริยาคุณ

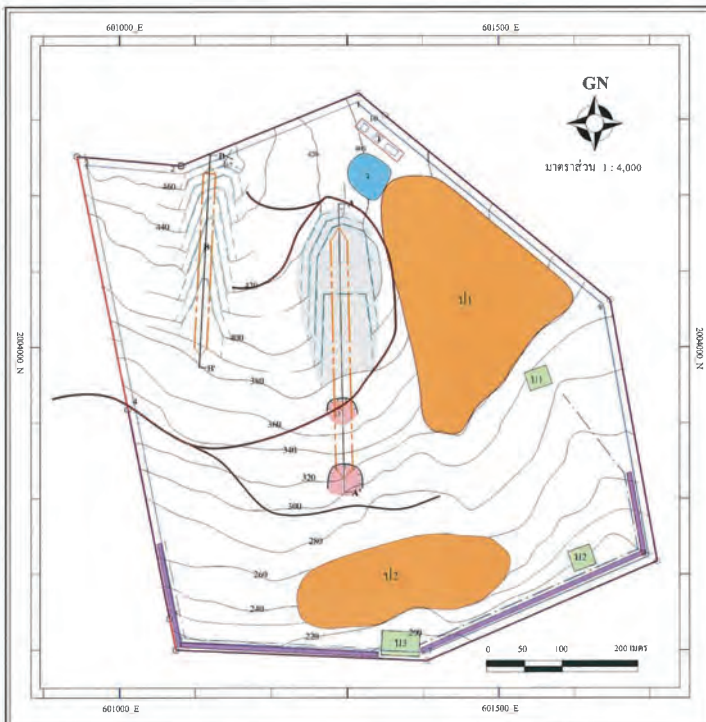
รูปที่ 6

ที่มา: แผนผังโครงการทำเหมือง ค่าขอบเขตการปิดที่ 3/2548 ของนายสมพล สุริยาคุณ

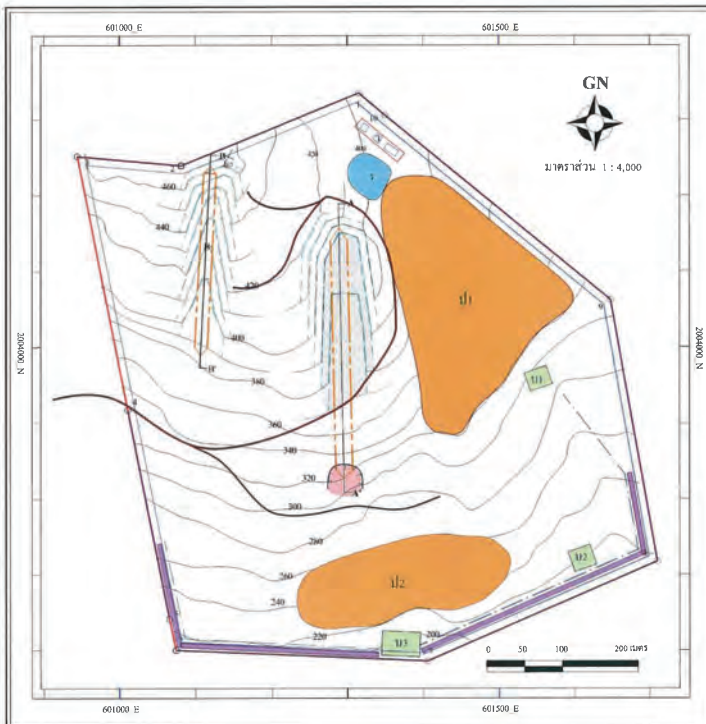
รูปที่ 7

ที่มา: แผนที่โครงการทำเหมือง ค่าขอบเขตแผนที่ที่ 3/2548 ของนายสมพล สุริยาศศิน

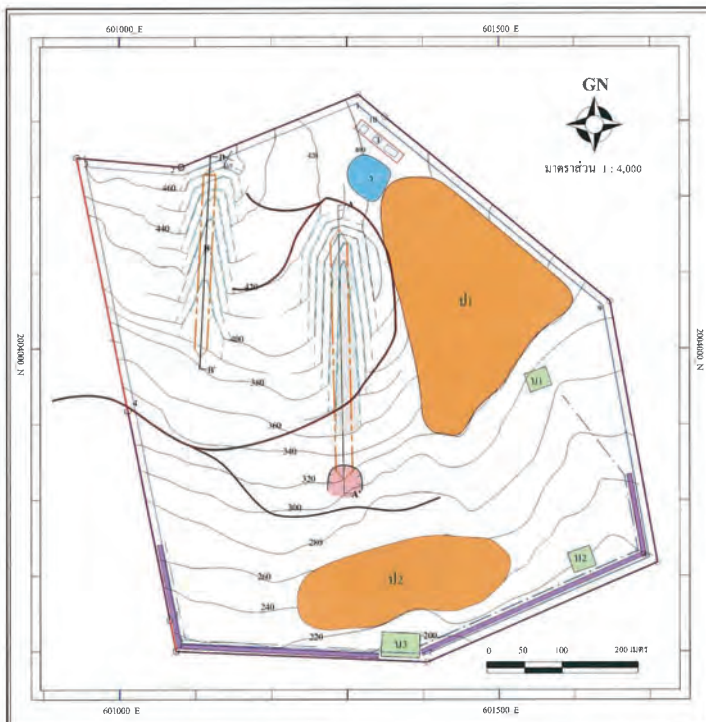
รูปที่ 8

ที่มา: แผนที่โครงการทำเหมือง ค่าขอบเขตแผนที่ที่ 3/2548 ของนายสมพล สุริยาศศิน

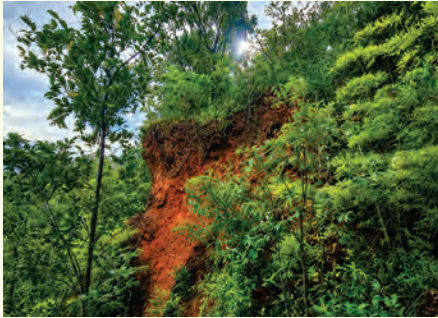
พื้นที่หน้าเหมืองปัจจุบัน

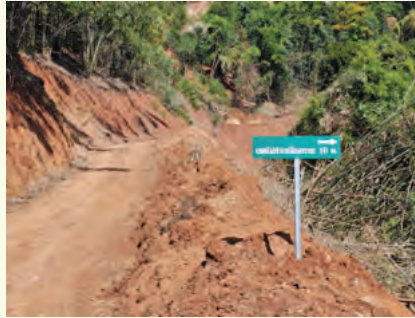
ป้ายแนวเส้นการทำเหมืองระยะ 10 ม.

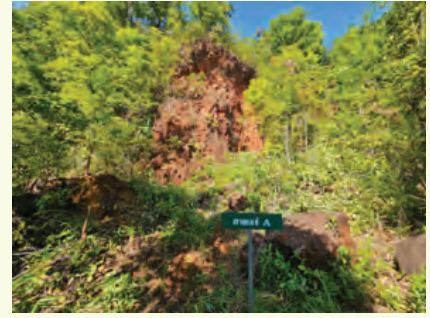
ป้ายแสดงขอบเขตพื้นที่ทำเหมือง

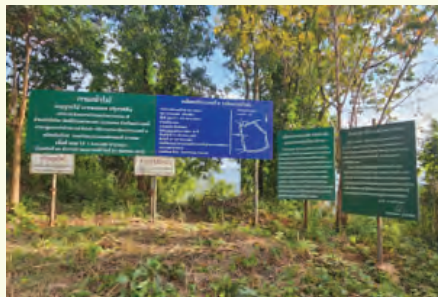
ป้ายแสดงขอบเขตพื้นที่โครงการ

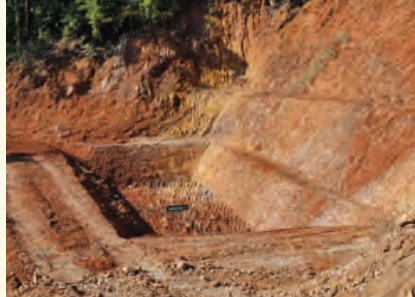
บ่อตกตะกอนบ่อที่ 1

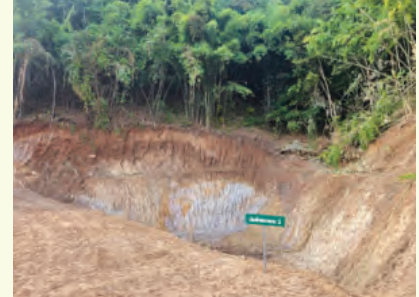
บ่อตกตะกอนบ่อที่ 2

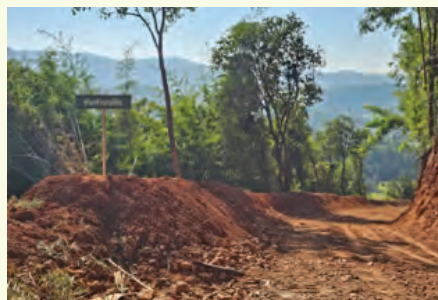
คันกั้นบดินทางด้านทิศใต้

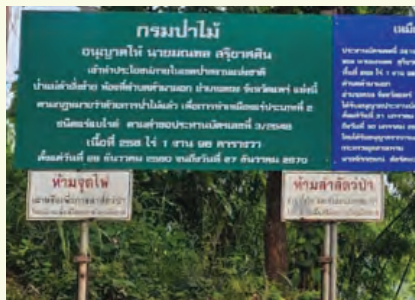
ป้ายห้ามจุดไฟเผาหรือการล่าสัตว์ป่า

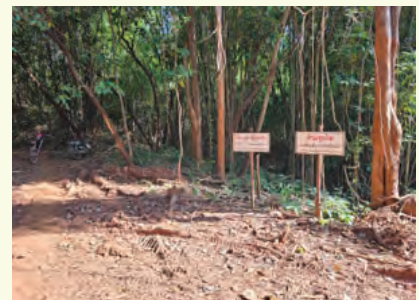
ป้ายห้ามจุดไฟเผาหรือการล่าสัตว์ป่า

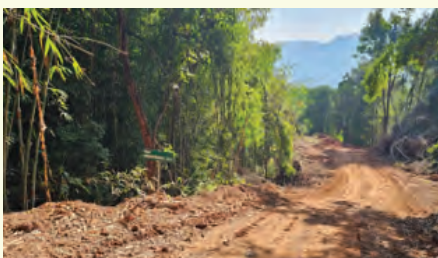
เส้นทางเข้าสู่พื้นที่โครงการ

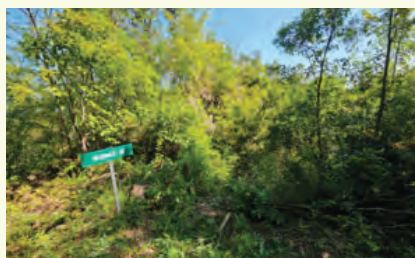
ป้ายแสดงขอบเขตพื้นที่ทำเหมือง

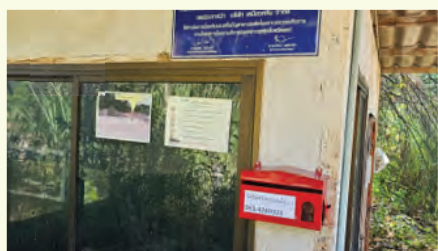
กล่องรับเรื่องร้องเรียน บริเวณโครงการ

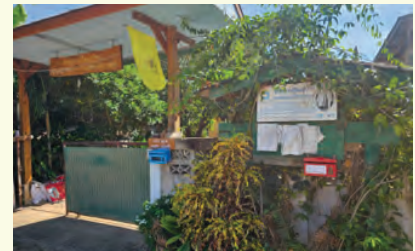
กล่องรับเรื่องร้องเรียน บริเวณหมู่ที่ 8 บ้านศรีไค
