# บทที่ 3

ผลการปฏิบัติตามมาตรการ  
ติดตามตรวจสอบผลกระทบ  
สิ่งแวดล้อม

โครงการ **ปติ สุขุมวิท 101** ของ **นิติบุคคลอาคารชุด ปติ สุขุมวิท 101**

จัดทำรายงานโดย **บริษัท เซ็น เอกซ์ จำกัด (มหาชน)**

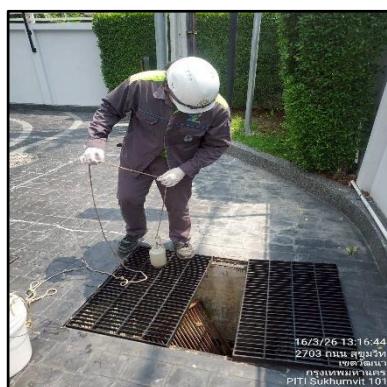
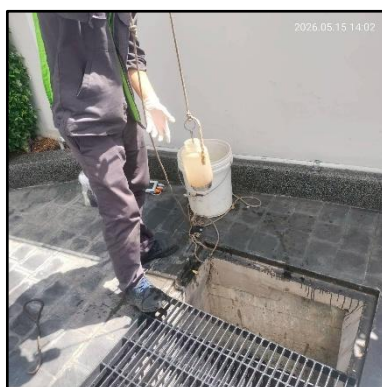
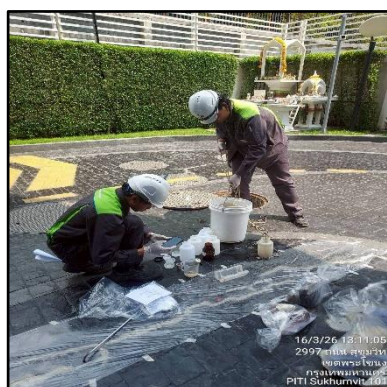
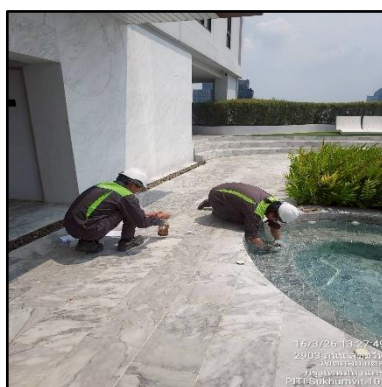
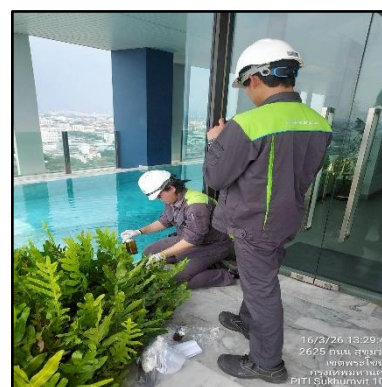
การตรวจวัดคุณภาพน้ำทิ้ง ทำการเก็บตัวอย่างคุณภาพน้ำ 3 จุด ได้แก่ จุดรวบรวมน้ำเสียเข้าระบบบำบัดน้ำเสีย จำนวน 1 จุด จุดรวบรวมน้ำเสียหลังออกระบบบำบัดน้ำเสีย จำนวน 1 จุด และบ่อกักน้ำสุดท้ายของระบบก่อนระบายลงสู่ระบบระบายน้ำบนถนนสาธารณะ จำนวน 1 จุด เดือนละ 1 ครั้ง

การตรวจวัดคุณภาพน้ำในสระว่ายน้ำ ทำการเก็บตัวอย่างคุณภาพน้ำ 2 จุด ได้แก่ น้ำในสระว่ายน้ำที่บริเวณฝั้วน้ำ จำนวน 3 จุด และน้ำในสระว่ายน้ำที่ความลึกกึ่งกลางสระ จำนวน 3 จุด เดือนละ 1 ครั้ง
