รายงานผลการปฏิบัติตามมาตรการป้องกันและแก้ไข  
ผลกระทบสิ่งแวดล้อมและมาตรการติดตามตรวจสอบคุณภาพสิ่งแวดล้อม

ระยะดำเนินการ ระหว่างเดือน มกราคม - มิถุนายน พ.ศ. 2569

โครงการ โรงแรม ฮ็อพ อินน์ หัวหิน

บริษัท บีเค เนเจอร์ ทอรัส จำกัด

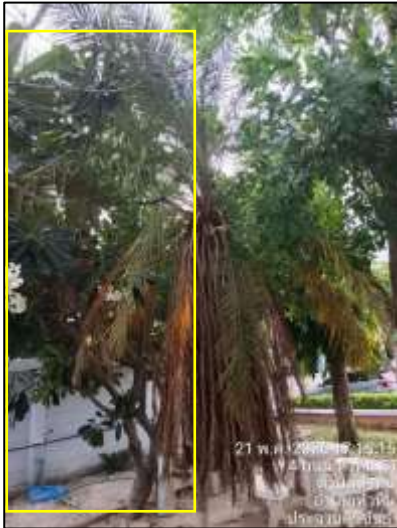
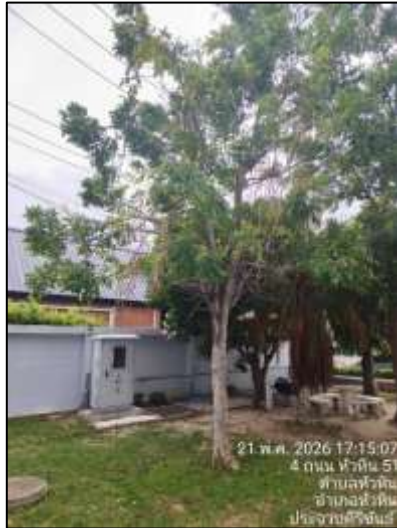
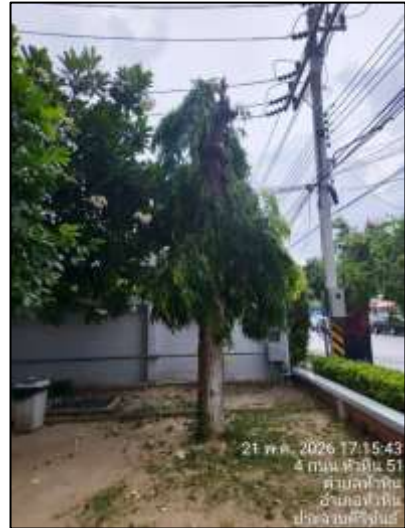
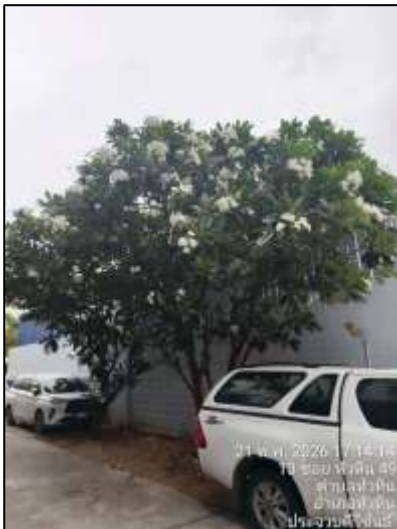
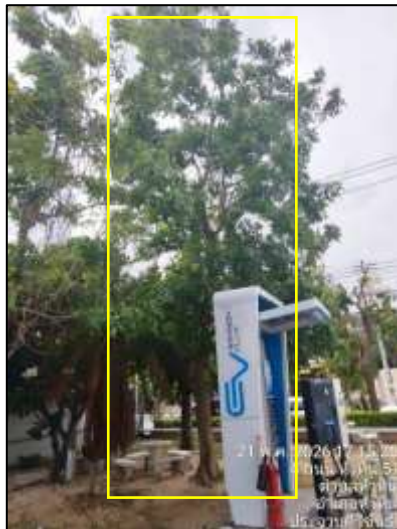
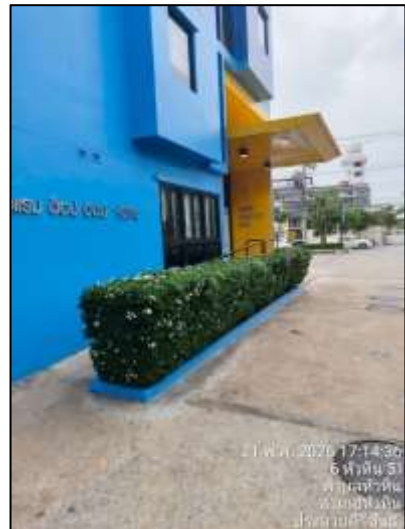
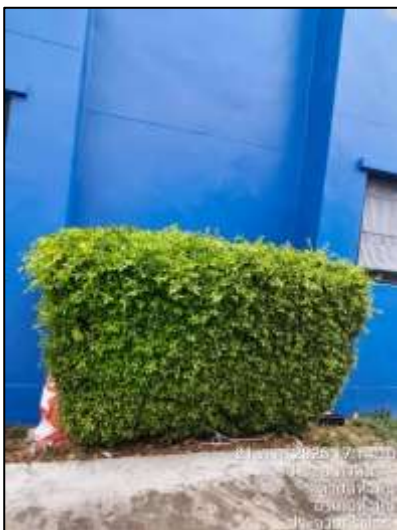
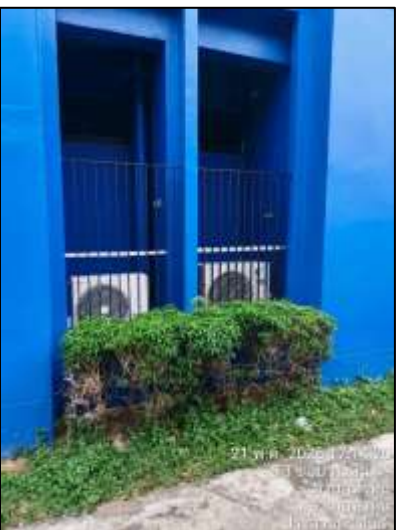
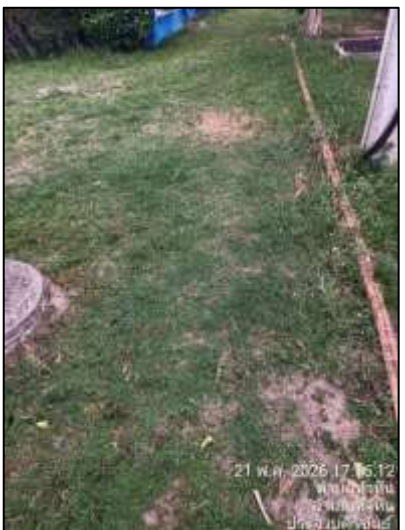
รูปภาพที่ 2.1 พื้นที่สีเขียวภายในโครงการ

ไม้ยืนต้น (ต้นลีลาวดี)

ไม้ยืนต้น (ต้นอโศกอินเดีย)

ไม้ยืนต้น (ปีบ)

ไม้พุ่ม (ต้นพุทศุโข)

ไม้พุ่ม (ต้นไทรเกาหลี)

หญ้าม้าเลเชีย

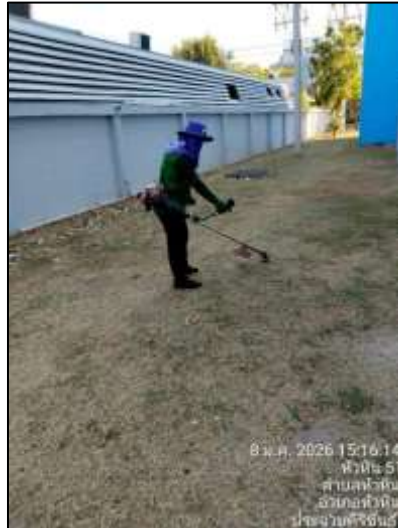
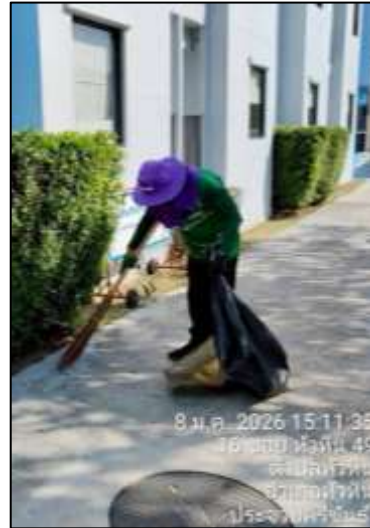
| มาตรการติดตามตรวจสอบผลกระทบสิ่งแวดล้อม | ผลการปฏิบัติตามมาตรการติดตามตรวจสอบผลกระทบสิ่งแวดล้อม <u>ช่วงดำเนินการ</u> | ปัญหา อุปสรรค ที่ไม่สามารถปฏิบัติตามมาตรการและแนวทางแก้ไข | อ้างอิง |
|---|---|---|---|
| <b>4.7 ทัศนียภาพและสุนทรียภาพ</b><br>(1) ตรวจสอบต้นไม้และพืชคลุมดินที่ปลูกภายในโครงการให้อยู่ในสภาพสมบูรณ์อยู่เสมอทุก 1 เดือน ตลอดระยะเวลาเปิดดำเนินการ | - ทางโครงการได้จัดให้มีการปลูกพืชคลุมดินตามมาตรการกำหนดเพื่อให้พืชช่วยยึดหน้าดินไม่ให้เกิดการชะล้างพังทลาย | - | รูปภาพที่ 2.2 งานดูแลสวน |

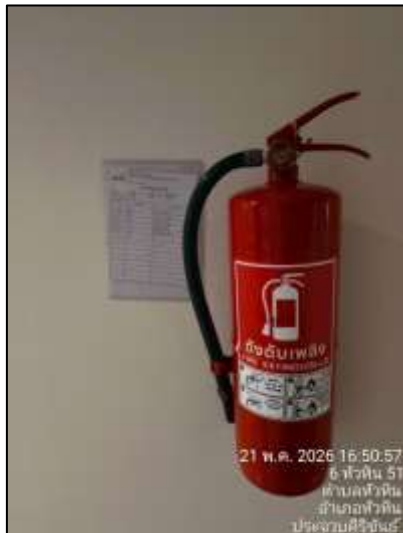
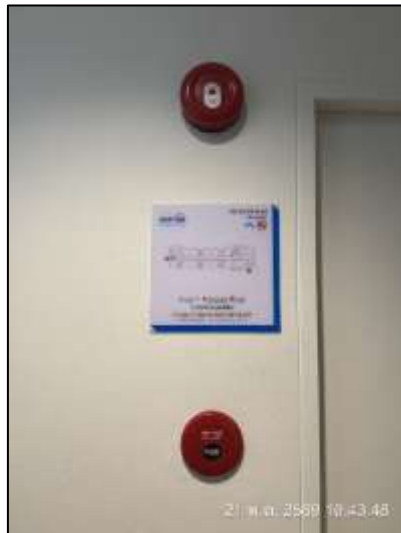
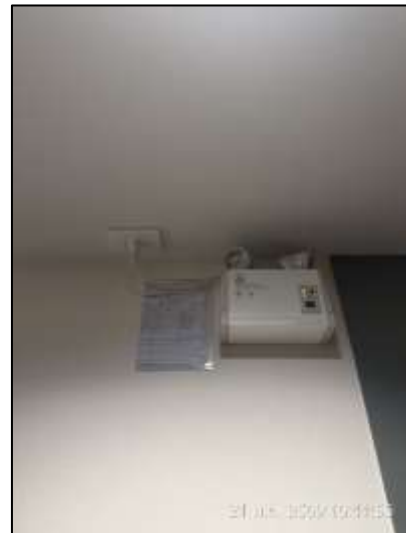
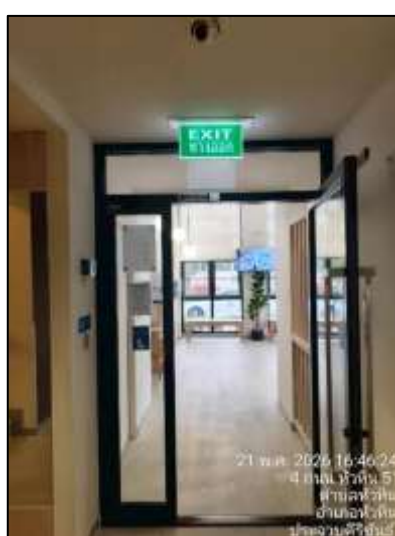
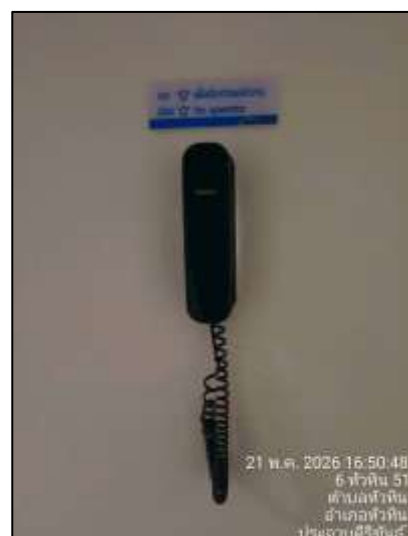
รูปภาพที่ 2.20 อุปกรณ์ป้องกันและเตือนอัคคีภัย

ถังดับเพลิง

อุปกรณ์แจ้งเหตุด้วยมือ

ไฟฉุกเฉิน

ป้ายทางออกฉุกเฉิน

โทรศัพท์ฉุกเฉิน

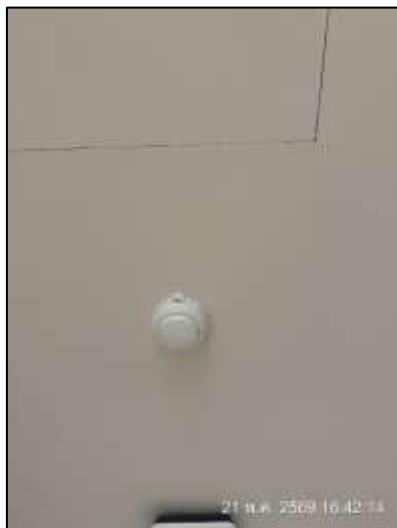
รูปภาพที่ 2.20 อุปกรณ์ป้องกันและเตือนอัคคีภัย (ต่อ)

อุปกรณ์ตรวจจับควัน

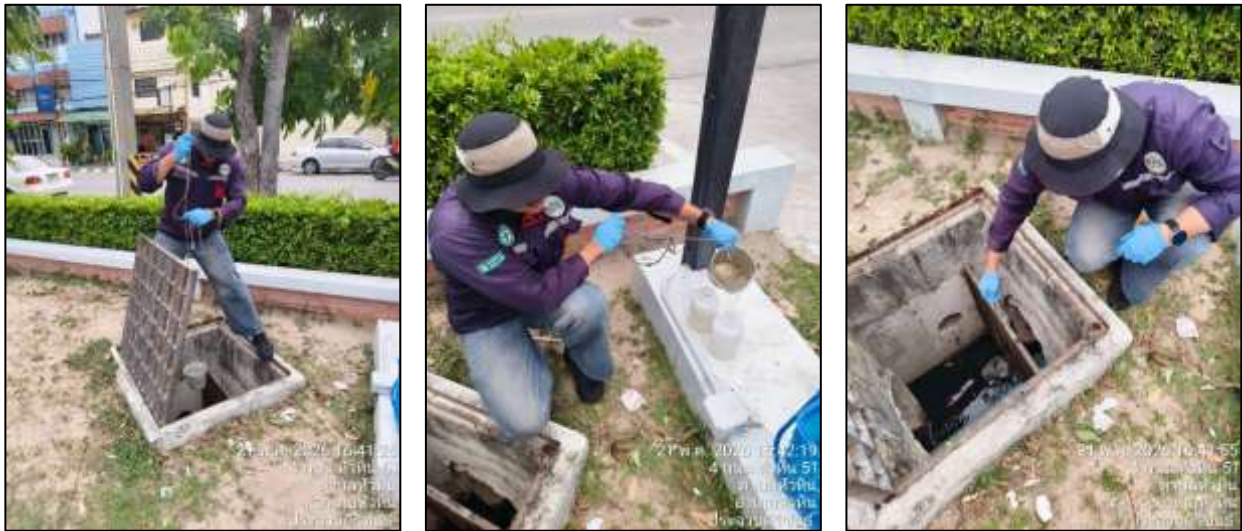
รูปภาพที่ 3.1 การเก็บตัวอย่างน้ำ

การตรวจวิเคราะห์คุณภาพน้ำของโครงการ โครงการ โรงแรม ฮีป อินน์ หัวหิน ในระยะดำเนินการ ประจำเดือนมกราคม – มิถุนายน 2569 แสดงดังรูปภาพที่ 3.1

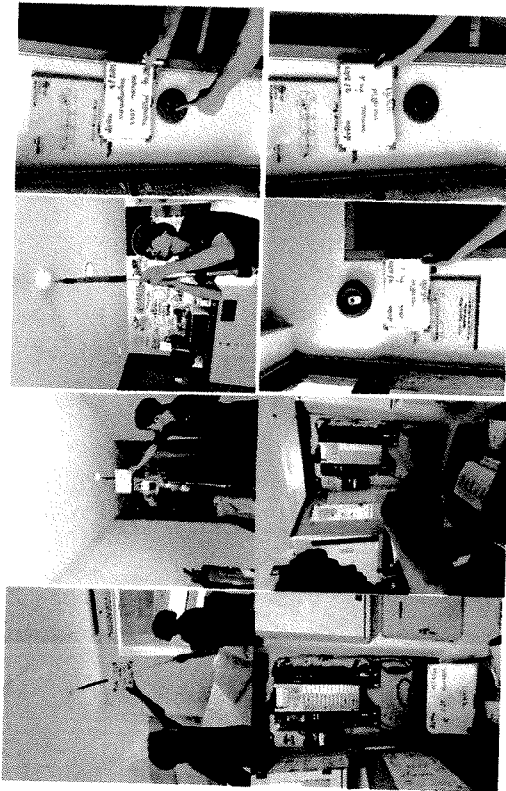
ตรวจสอบและบำรุงรักษาอุปกรณ์ป้องกันเพลิงไหม้

ได้ทำการตรวจสอบและบำรุงรักษา เป็นที่เรียบร้อยแล้ว จึงขอส่งงานให้บริษัท เอสทีเอ็ม พาวเวอร์ ซิสเต็มส์ จำกัด ( สาขา หัวหิน )
