### บทที่ 3

## ผลการติดตามตรวจสอบคุณภาพสิ่งแวดล้อม

การติดตามตรวจสอบคุณภาพสิ่งแวดล้อม โครงการ เดอะเบสส์ฯ 19 ของบริษัท ภูวรา จำกัด ระหว่างเดือนมกราคม-มิถุนายน พ.ศ.2569 ประกอบด้วย คุณภาพอากาศในบรรยากาศทั่วไป ระดับเสียงโดยทั่วไป ระดับเสียงรบกวน ความสั่นสะเทือน และคุณภาพน้ำทั้ง ดำเนินการตรวจวัดคุณภาพสิ่งแวดล้อมโดย บริษัท เอส.พี.เจ.โซลันติฟิค จำกัด

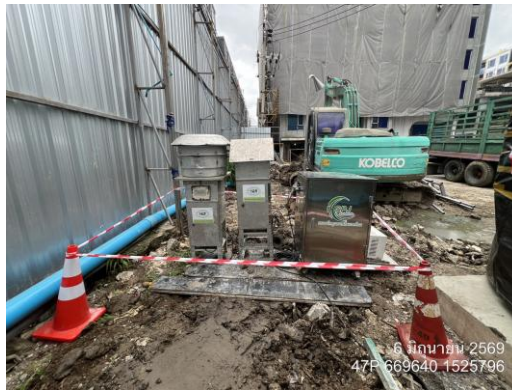
บริเวณนอกพื้นที่ก่อสร้าง ด้านทิศตะวันตก

จุดตรวจวัดคุณภาพอากาศในบรรยากาศโดยทั่วไป (Ambient Air Quality)

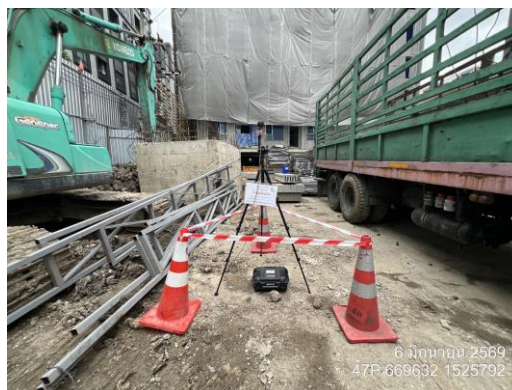
บริเวณนอกพื้นที่ก่อสร้าง ด้านทิศตะวันตก ด้านนอกกำแพงกันเสียง

จุดตรวจวัดระดับเสียงเฉลี่ยโดยทั่วไป 24 ชั่วโมง (Sound Noise Level)

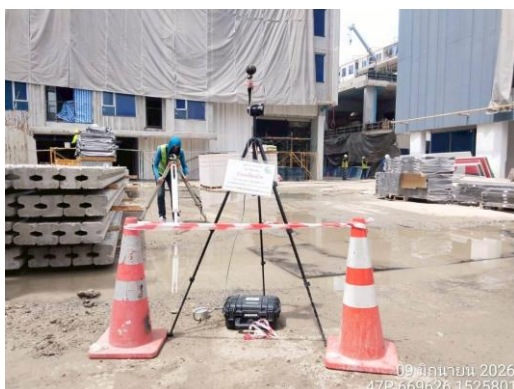
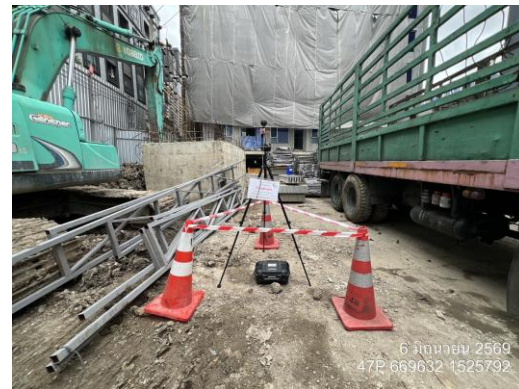
รูปที่ 3-2 จุดตรวจวัดคุณภาพสิ่งแวดล้อมของ โครงการ เดอะเบสรีชตา 19

บริเวณพื้นที่ก่อสร้าง ด้านทิศเหนือ

บริเวณพื้นที่ก่อสร้าง ด้านทิศตะวันออก

จุดตรวจวัดความสั่นสะเทือน (Vibration)

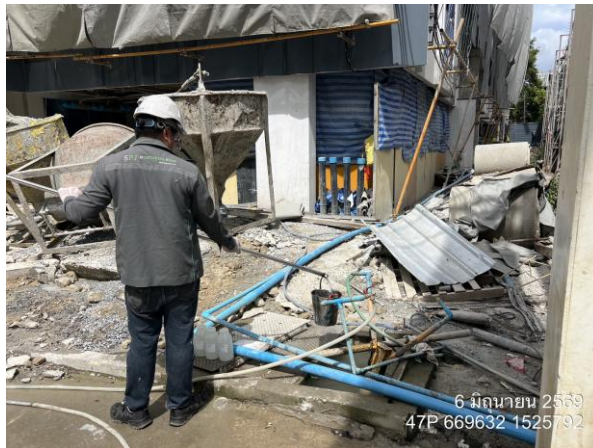
รูปที่ 3-3 จุดตรวจวัดคุณภาพน้ำทิ้ง (Wastewater Quality) โครงการ เดอะเบสส์ตา 19  
บริษัท ภูวรา จำกัด ระหว่างเดือนมกราคม - มิถุนายน พ.ศ.2569

ระบบบำบัดน้ำเสียสำเร็จรูป
