## การปฏิบัติตามมาตรการติดตามตรวจสอบผลกระทบสิ่งแวดล้อม

การติดตามตรวจสอบคุณภาพสิ่งแวดล้อมของ โครงการ Zenith Place @ ห้วยขวาง (ส่วนขยาย) (ระยะดำเนินการ) บริษัท มหาทรัพย์ ดีเวลลอปเม้นท์ จำกัด ดำเนินการจัดจ้าง บริษัท อะตอม เอนไวรอนเม้นทอล คอนซัลแตนท์ จำกัด โดยทำการตรวจวัดคุณภาพน้ำทั้ง บริเวณพื้นที่โครงการ ระหว่างเดือนมกราคม - มิถุนายน พ.ศ.2569

กราฟที่ 3-1 แสดงผลการวิเคราะห์ค่าความเป็นกรด-ด่าง (pH) บริเวณระบบบำบัดน้ำเสีย

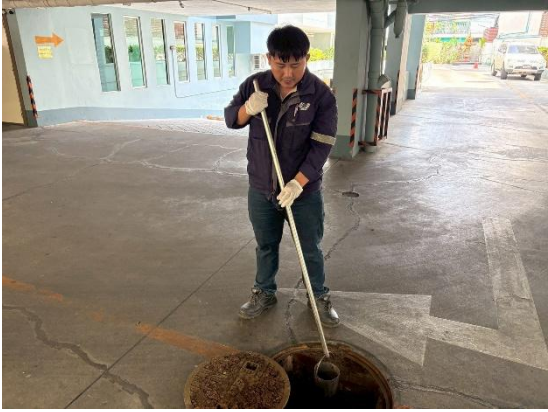
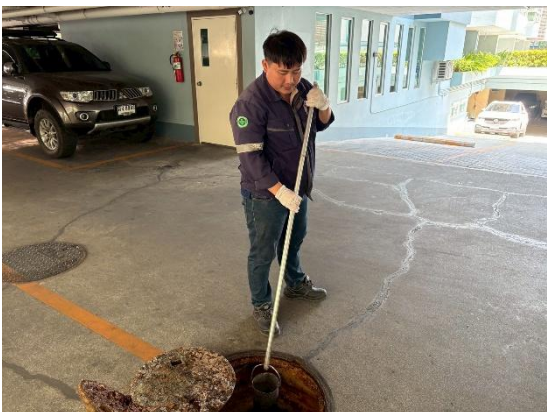
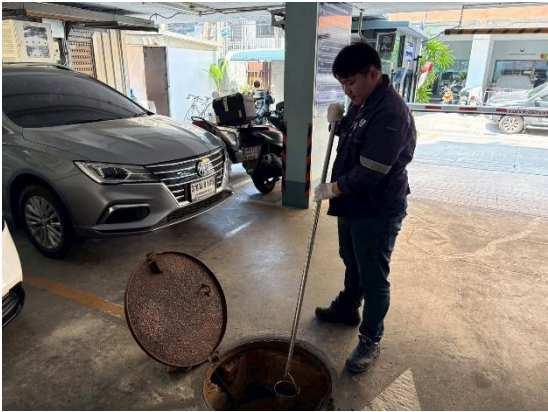
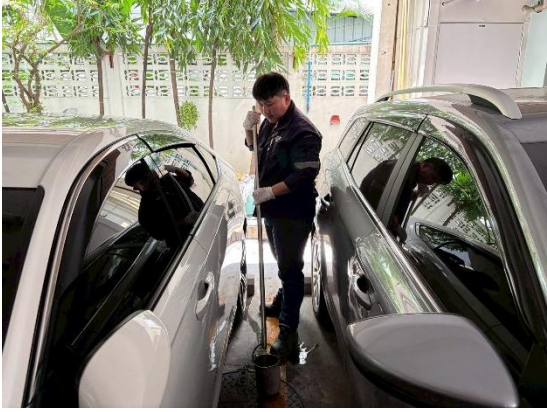
| <p>รูปที่ 3-1 จุดตรวจวัดคุณภาพน้ำทิ้ง (Waste Water Quality)<br/>ของโครงการ Zenith Place @ ห้วยขวาง (ส่วนขยาย)<br/>ระหว่างเดือนมกราคม - มิถุนายน 2569</p> | |

| บริเวณจุดตรวจคุณภาพน้ำทิ้งที่ 1 อยู่บริเวณบ่อเกรอะ | บริเวณจุดตรวจคุณภาพน้ำทิ้งที่ 2 อยู่บริเวณบ่อพักน้ำใส |
