เรื่อง แจ้งผลการพิจารณารายงานการประเมินผลกระทบสิ่งแวดล้อมโครงการ ปาล์ม-โคโค มนตรา รีสอร์ท  
(ดัดแปลงและเปลี่ยนการใช้อาคาร) ของบริษัท ปาล์ม-โคโค มนตรา จำกัด

มาตรการป้องกันและแก้ไขผลกระทบสิ่งแวดล้อม และมาตรการติดตามตรวจสอบผลกระทบสิ่งแวดล้อม

ที่โครงการ ปาล์ม-โคโค มนตรา รีสอร์ท (ดัดแปลงและเปลี่ยนการใช้อาคาร)

ตั้งอยู่หมู่ที่ 4 ตำบลมะเร็ด อำเภอกะสมุย จังหวัดสุราษฎร์ธานี ต้องยึดถือปฏิบัติอย่างเคร่งครัด

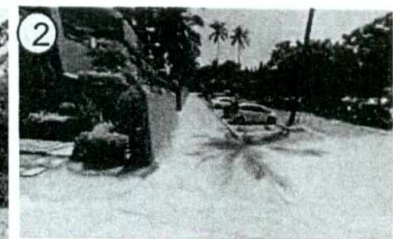
รูปที่ 10 ผังแสดงตำแหน่งที่จอดรถภายนอกโครงการและเส้นทางการสัญจรมายังพื้นที่

เจ้าหน้าที่ของโครงการดูแลและอำนวยความสะดวกด้านจราจรและความปลอดภัย
