# บทที่ 3

ผลการปฏิบัติตามมาตรการ  
ติดตามตรวจสอบผลกระทบ  
สิ่งแวดล้อม

โครงการ เดอะคิท์ พลัส สุขุมวิท 113 ของ นิติบุคคลอาคารชุดเดอะคิท์ พลัส สุขุมวิท 113

จัดทำรายงานโดย บริษัท เซ็น เอกซ์ จำกัด(มหาชน)

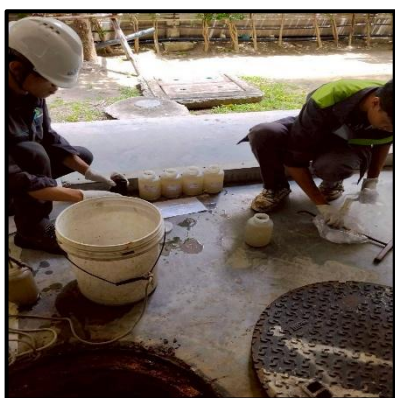
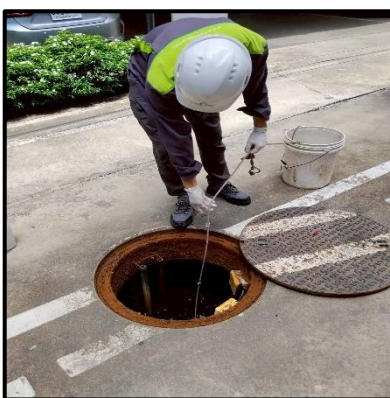
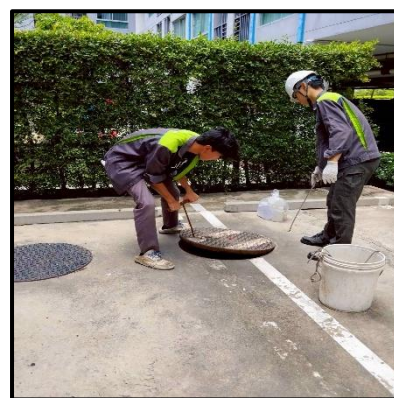
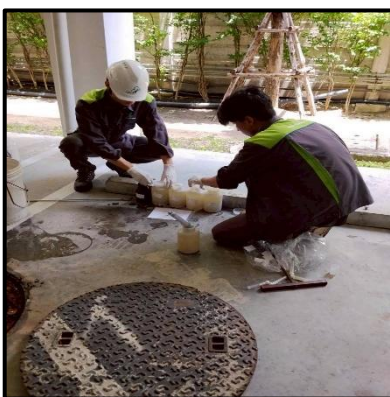
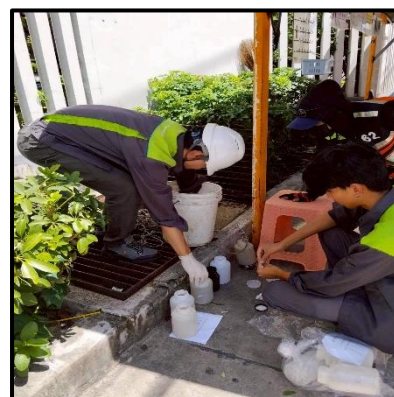
การตรวจวัดคุณภาพน้ำทิ้ง ทำการเก็บตัวอย่างคุณภาพน้ำ 6 จุด ได้แก่ จุดรวบรวมน้ำเสียเข้าระบบบำบัดน้ำเสียอาคาร A B และจุดรวบรวมน้ำเสียระบบบำบัดรวม จำนวน 3 จุด จุดระบายน้ำออกจากระบบบำบัดน้ำเสียจำนวน 1 จุด จุดส่วนแยกกากถึงบำบัดน้ำเสียสำเร็จรูป(ห้องพักขยะรวม) 1 จุด และบ่อพักน้ำสุดท้ายของระบบก่อนระบายลงสู่ระบบระบายน้ำบนถนนสาธารณะจำนวน 1 จุด เดือนละ 1 ครั้ง

การตรวจวัดคุณภาพน้ำในสระว่ายน้ำ ทำการเก็บตัวอย่างคุณภาพน้ำ 3 จุด ได้แก่ บริเวณสระว่ายน้ำผู้ใหญ่ ส่วนลึก จำนวน 1 จุด สระว่ายน้ำผู้ใหญ่ส่วนตื้น 1 จุด สระว่ายน้ำเด็ก 1 จุด เดือนละ 1 ครั้ง
