รายงานผลการปฏิบัติตามมาตรการป้องกัน  
และแก้ไขผลกระทบสิ่งแวดล้อม  
และมาตรการติดตามตรวจสอบผลกระทบสิ่งแวดล้อม

โครงการอาคารชุด เดอะ ริวีเยรา ปาล์ม บีช (The Riviera Palm Beach)  
ตั้งอยู่ที่ซอยนาเกลือ 16 ตำบลนาเกลือ อำเภอบางละมุง จังหวัดชลบุรี

ฉบับประจำเดือนมกราคม - มิถุนายน พ.ศ.2569  
(ระยะรื้อถอนและระยะก่อสร้าง)

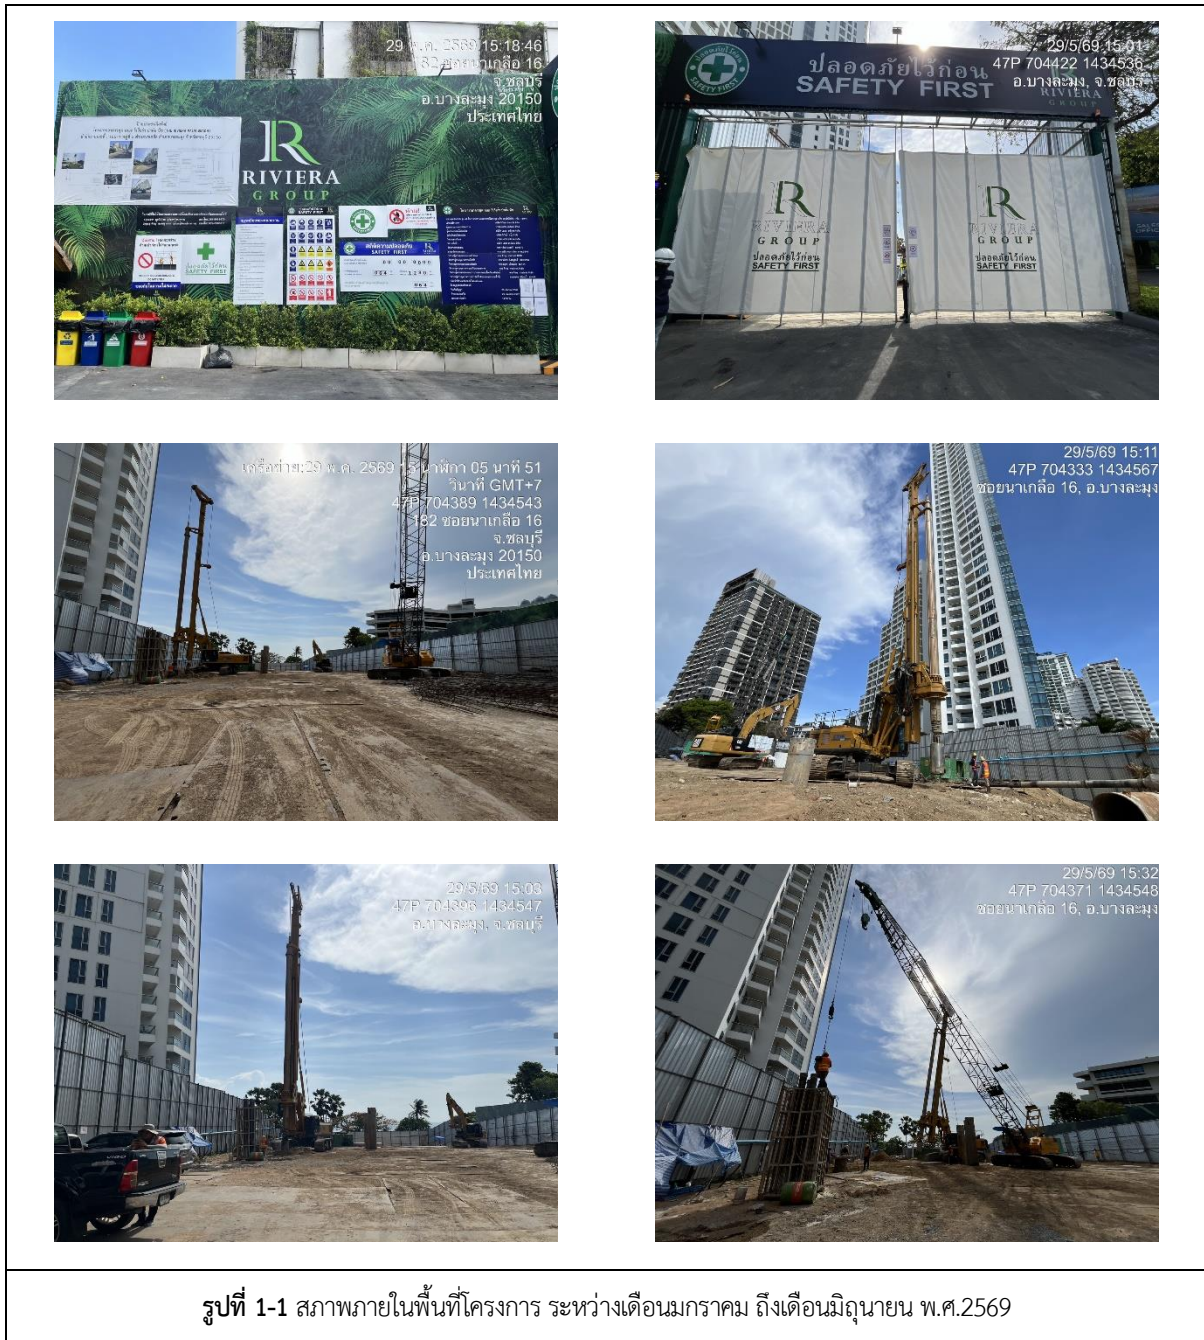
สถานภาพทั่วไปของโครงการ ระหว่างเดือนมกราคม ถึงเดือนมิถุนายน พ.ศ.2569 อยู่ในระยะก่อสร้าง แสดงดังภาพการก่อสร้างโครงการปัจจุบัน รูปที่ 1-1
