# บทที่ 3

ผลการปฏิบัติตามมาตรการ  
ติดตามตรวจสอบผลกระทบ  
สิ่งแวดล้อม

## ผลการปฏิบัติตามมาตรการติดตามตรวจสอบผลกระทบสิ่งแวดล้อม

ตามที่นิคมอุตสาหกรรมชุด เคอะนิช ไพร์ด ทองหล่อ – เพชรบุรี ได้ดำเนินการปฏิบัติตามมาตรการติดตามตรวจสอบผลกระทบสิ่งแวดล้อมที่เสนอในรายงานการประเมินผลกระทบสิ่งแวดล้อม (EIA) โดยผลการสำรวจสภาพโครงการร่วมกับการสัมภาษณ์เจ้าหน้าที่โครงการ ดังแสดงรายละเอียดในตารางที่ 3

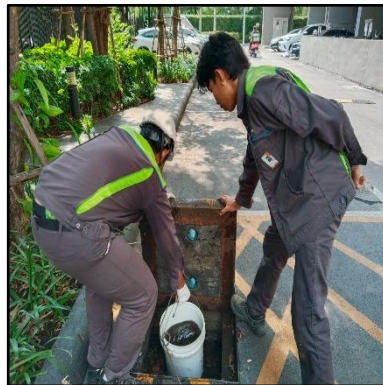
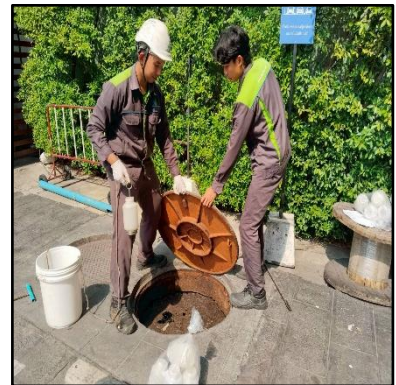
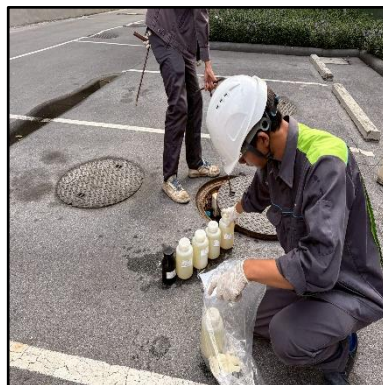
การตรวจวัดคุณภาพน้ำทิ้ง ทำการเก็บตัวอย่างคุณภาพน้ำ 5 จุด ได้แก่ จุดรวบรวมน้ำเสียเข้าระบบบำบัดน้ำเสียจำนวน 2 จุด จุดระบายน้ำออกจากระบบบำบัดน้ำเสียจำนวน 2 จุด และบ่อกักน้ำสุดท้ายของระบบก่อนระบายลงสู่ระบบระบายน้ำบนถนนสาธารณะจำนวน 1 จุด เดือนละ 1 ครั้ง

การตรวจวัดคุณภาพน้ำในสระว่ายน้ำ ทำการเก็บตัวอย่างคุณภาพน้ำ 2 จุด ได้แก่ บริเวณสระว่ายน้ำสำหรับผู้ใหญ่จำนวน 1 จุด และสระว่ายน้ำสำหรับเด็กจำนวน 1 จุด เดือนละ 1 ครั้ง
