มาตรการป้องกันและแก้ไข ผลกระทบสิ่งแวดล้อมและ มาตรการติดตามตรวจสอบ คุณภาพสิ่งแวดล้อม

มาตรการป้องกันและแก้ไขผลกระทบสิ่งแวดล้อม และมาตรการติดตามตรวจสอบคุณภาพสิ่งแวดล้อม

2.1 มาตรการป้องกันและแก้ไขผลกระทบสิ่งแวดล้อม

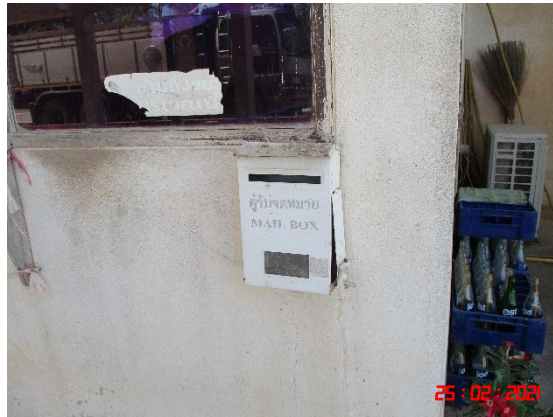
รูปที่ 2-1 กล่องรับเรื่องราวร้องทุกข์

เงื่อนไขตามมาตรการ	ผลการปฏิบัติตามมาตรการ	ปัญหา อุปสรรคที่ไม่สามารถปฏิบัติตามมาตรการ และแนวทางแก้ไข
ระยะดำเนินการทำเหมืองและสิ้นสุดการทำเหมือง		
1. ให้มีจุดรับเรื่องราวร้องทุกข์ความเดือดร้อนของประชาชนที่เกิดจากกิจกรรมการทำเหมืองแร่ และกิจกรรมที่เกี่ยวข้อง และในกรณีที่มีผู้ร้องเรียน ผู้ถือประทานบัตรจะต้องดำเนินการแก้ไข และให้ความช่วยเหลือด้วยความเป็นธรรม	<ul style="list-style-type: none"> ทางโครงการได้มีการติดตั้งกล่องรับเรื่องราวร้องทุกข์ของประชาชนที่เกิดจากกิจกรรมการทำเหมืองของโครงการ โดยติดตั้งไว้บริเวณสำนักงานของโครงการ ดังรูปที่ 2-1 และในกรณีที่มีผู้ร้องเรียน ผู้ถือประทานบัตรจะดำเนินการแก้ไขและให้ความช่วยเหลือด้วยความเป็นธรรม 	-

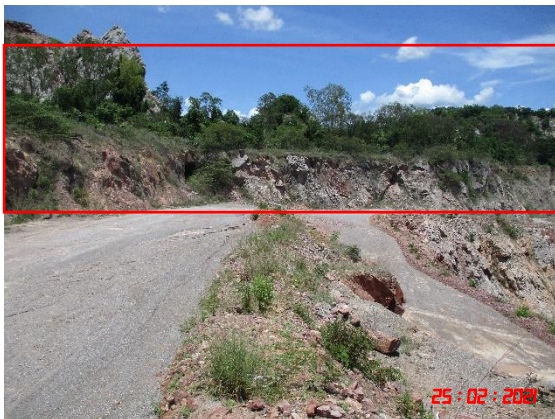
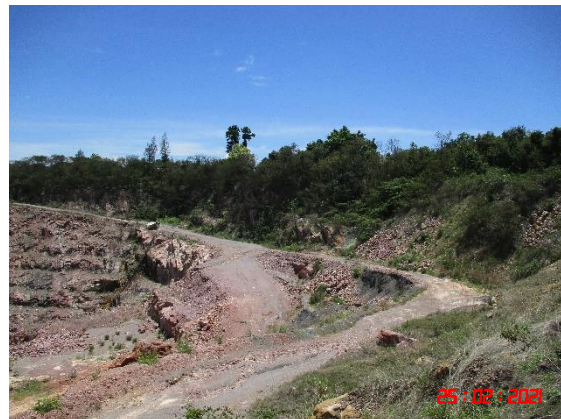
รูปที่ 2-2 แนวพื้นที่เว้นการทำเหมือง

1. กำหนดขอบเขตพื้นที่เปิดทำเหมืองและพื้นที่เว้นการทำเหมืองให้ชัดเจน โดยการเว้นพื้นที่ไม่ทำเหมืองในระยะประมาณ 10 เมตร ตามแนวเขตโครงการ และ 50 เมตร จากแนวลำเหมืองสาธารณะ	<ul style="list-style-type: none"> การดำเนินการทำเหมืองของโครงการได้มีการเว้นพื้นที่ไม่ทำเหมืองเข้าใกล้แนวเขตประทานบัตรทุกด้าน ดังรูปที่ 2-2 พร้อมทั้งติดตั้งหมุดหลักเขตและป้ายประทานบัตรแสดงให้เห็นแนวเขตพื้นที่ทำเหมือง ดังรูปที่ 2-3 	-

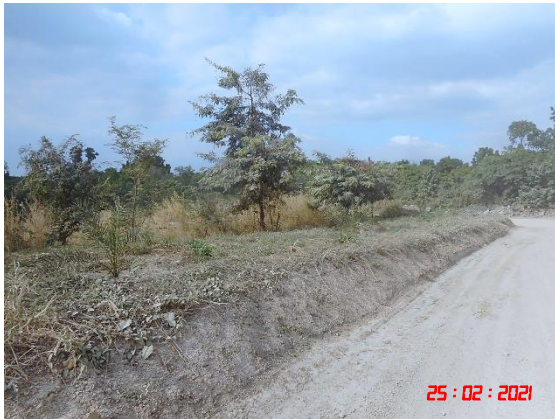
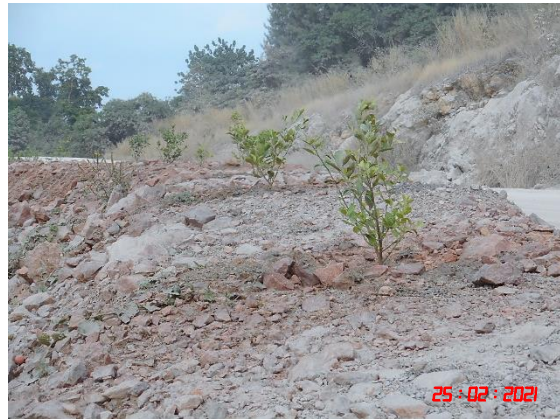
รูปที่ 2-4 แนวคันทำนบดินและต้นไม้ที่ปลูกเสริมบนคันทำนบดิน

3. กำหนดให้ปลูกพืชคลุมดินและต้นไม้โตเร็วไว้ บนคันทำนบดิน โดยการปลูกไม้ยืนต้นให้ปลูกเป็นแถวแบบสลับฟันปลา ระยะห่างระหว่างต้นและแถว ประมาณ 2x2 เมตร	<ul style="list-style-type: none"> ผู้ถือประทานบัตรได้มีการปลูกพืชคลุมดินและต้นไม้โตเร็วไว้บนคันทำนบดิน พร้อมทั้งได้มีการดูแลให้มีการเจริญเติบโตที่ดีอยู่เสมอ ดังรูปที่ 2-4 	-

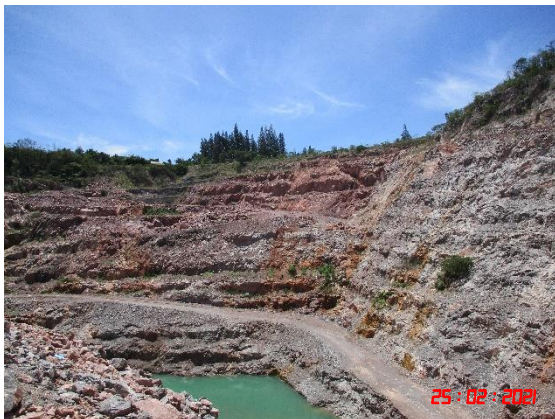
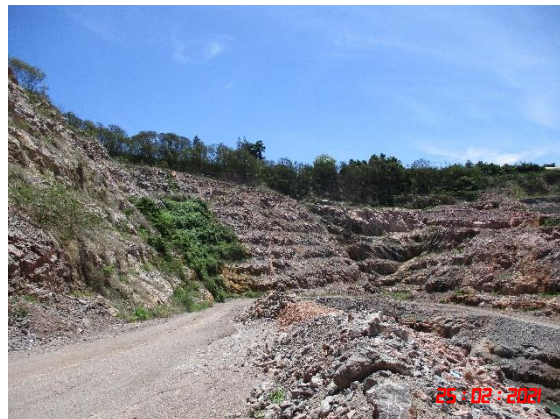
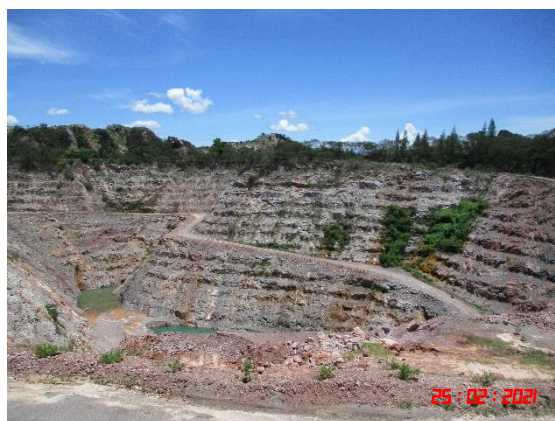
รูปที่ 2-5 ลักษณะหน้าเหมืองของโครงการในปัจจุบัน

2. การออกแบบหน้าเหมืองให้มีลักษณะเป็นขั้นบันได (Benching Method) ให้มีความสูงชันไม่เกิน 10 เมตร และความกว้างขั้นละ ไม่น้อยกว่า 10 เมตร และควบคุมความลาดชันรวม (Overall Slope) ไม่ให้เกิน 45 องศา พร้อมทั้งตรวจสอบสภาพหน้าเหมืองให้ อยู่ในสภาพที่ปลอดภัยจากการพังทลาย	<ul style="list-style-type: none"> การทำเหมืองของโครงการมีการเปิดหน้าเหมืองในลักษณะขั้นบันได โดยรักษาความสูงและความกว้างของขั้นบันไดตามเงื่อนไขมาตรการ กำหนด พร้อมทั้งควบคุมความลาดชันรวมของหน้าเหมืองไม่ให้เกิน 45 องศา เพื่อให้หน้าเหมืองอยู่ในสภาพที่ปลอดภัยและมั่นคง ดังรูปที่ 2-5 	-

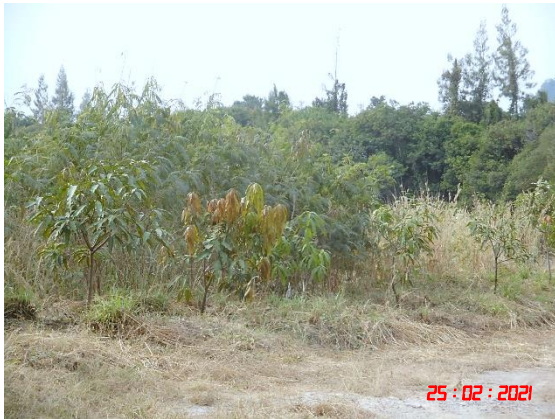
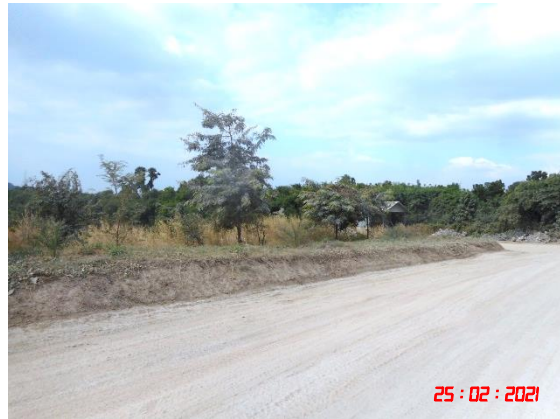
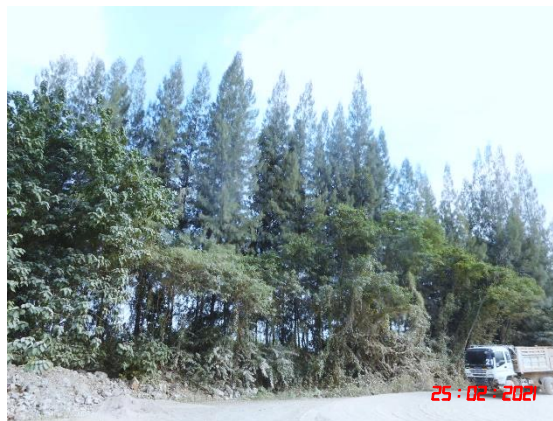
รูปที่ 2-6 ต้นไม้ที่ปลูกเพิ่มเติมในพื้นที่ที่ไม่มีกิจกรรมการทำเหมือง

3. ดูแลรักษาพืชคลุมดินและต้นไม้ที่ปลูกไว้ให้เจริญเติบโตอย่าง สม่ำเสมอ หากพบว่าต้นใดตายหรือไม่เจริญเติบโต ให้ทำการ ปลูกซ่อมแซมโดยทันที	<ul style="list-style-type: none"> ผู้ถือประทานบัตรได้มีการดูแลต้นไม้ในบริเวณพื้นที่ที่ไม่เกี่ยวข้องกับ การทำเหมืองในเขตพื้นที่ประทานบัตรให้อยู่ในสภาพธรรมชาติเดิม พร้อมทั้งปลูกเสริมในบริเวณที่สามารถปลูกได้และปลูกทดแทนต้น เดิมที่ตายลง ดังรูปที่ 2-6 	-

เงื่อนไขตามมาตรการ	ผลการปฏิบัติตามมาตรการ	ปัญหา อุปสรรคที่ไม่สามารถปฏิบัติ ตามมาตรการ และแนวทางแก้ไข
5. พื้นที่ที่ผ่านการทำเหมืองแล้วให้ดำเนินการตามแผน การฟื้นฟูสภาพ พื้นที่ภายหลังการทำเหมือง ตามรายละเอียดที่เสนอในแผนการ ฟื้นฟูสภาพพื้นที่ภายหลังการทำเหมืองอย่างเคร่งครัด	<ul style="list-style-type: none"> ปัจจุบันทางโครงการยังไม่มีพื้นที่ที่สิ้นสุดการทำเหมืองแล้ว เนื่องจากมีการเดินหน้าเหมืองต่อเนื่อง โดยการฟื้นฟูพื้นที่ทำเหมืองทางโครงการได้มีการปรับสภาพพื้นที่ทำเหมืองในลักษณะชั้นบันไดที่มีความมั่นคงแข็งแรง ดังรูปที่ 2-5 พัฒนาพื้นที่ต่ำสุดทางด้านทิศเหนือเป็นบ่อรับน้ำ ดังรูปที่ 2-7 ปลุกต้นไม้ตามแนวขอบประทานบัตรและพื้นที่เว้นการทำเหมืองดังรูปที่ 2-2 คูแลต้นไม้ในพื้นที่ที่ไม่มีกิจกรรมการทำเหมืองให้อยู่ในสภาพธรรมชาติเดิม และปลูกเสริมในบริเวณที่สามารถดำเนินการได้ ดังรูปที่ 2-6 	-

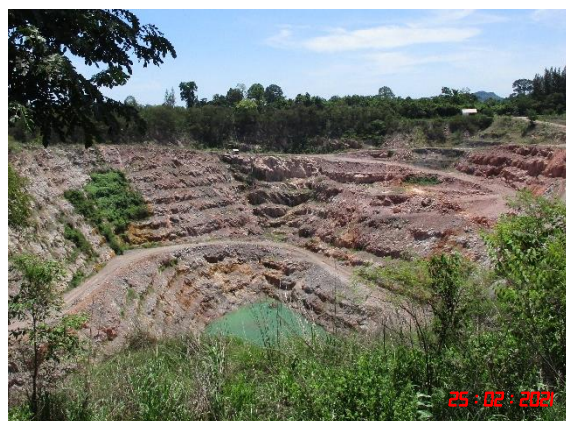
รูปที่ 2-7 บ่อรับน้ำ (Sump) ขุมเหมือง

4. อุทกวิทยาและคุณภาพน้ำ		
1. ให้ออกแบบบ่อรับน้ำ (sump) ไว้ภายในบริเวณจุดต่ำสุดของบ่อเหมืองแต่ละช่วงอายุประทานบัตร ให้มีขนาด 40x40 เมตร ลึก 3 เมตร ซึ่งจะรองรับน้ำได้ทั้งหมด โดยไม่มีการระบายออกสู่ภายนอก	<ul style="list-style-type: none"> ทางโครงการได้มีการปรับพื้นที่ต่ำสุดของบ่อเหมืองทางด้านทิศเหนือเป็นบ่อรับน้ำ (Sump) ของโครงการ เพื่อรองรับน้ำไหลบ่าบริเวณหน้าเหมือง ซึ่งสามารถรองรับน้ำได้ทั้งหมดโดยไม่มีการระบายออกสู่ภายนอก ดังรูปที่ 2-7 	-

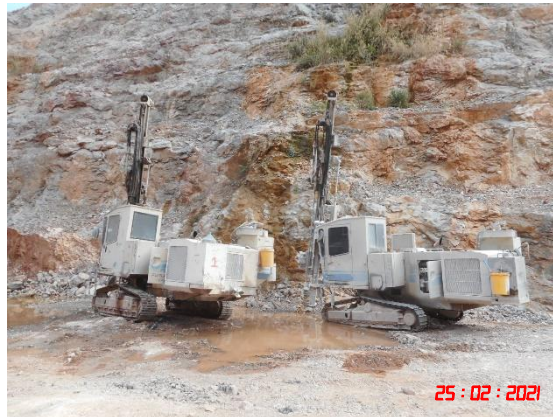
รูปที่ 2-8 เครื่องเจาะรูระเบิดที่มีอุปกรณ์เก็บฝุ่น

2. คุณภาพอากาศ		
1. ให้ใช้เครื่องเจาะระเบิดที่มีอุปกรณ์เก็บฝุ่นติดไว้กับหัวเจาะ เพื่อลดการฟุ้งกระจายของฝุ่นละอองขณะทำการเจาะระเบิด	<ul style="list-style-type: none"> ในการเจาะระเบิดเพื่อทำการระเบิดเหมืองได้มีการใช้เครื่องเจาะระเบิดที่มีอุปกรณ์เก็บฝุ่น เพื่อป้องกันการฟุ้งกระจายของฝุ่นละอองขณะทำการเจาะระเบิด ดังรูปที่ 2-8 	-

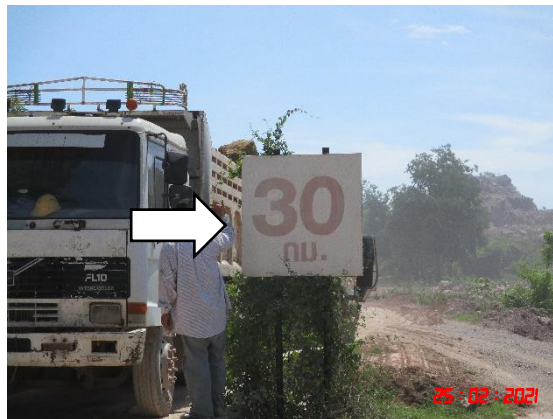
รูปที่ 2-9 ป้ายจำกัดความเร็ว

3. ควบคุมความเร็วรถบรรทุกขนส่งแร่ที่วิ่งไป-มา ระหว่างหน้าเหมืองถึงโรงโม่หิน ให้ใช้ความเร็วไม่เกิน 30 กิโลเมตรต่อชั่วโมง และการขนส่งหินออกสู่แหล่งรับซื้อภายนอกในช่วงถนนลาดยางระหว่างบ้านหนองรีนถึงบ้านเขาถ้ำกฤษ ให้ใช้ความเร็วไม่เกิน 40 กิโลเมตรต่อชั่วโมง โดยการติดตั้งป้ายเตือนไว้ริมเส้นทางให้เห็นอย่างชัดเจน	<ul style="list-style-type: none"> ผู้ถือประทานบัตรได้ออกกฎระเบียบเพื่อควบคุมให้รถบรรทุกหินใช้ความเร็วไม่เกิน 30 กิโลเมตรต่อชั่วโมง ในช่วงที่วิ่งผ่านชุมชน โดยติดตั้งป้ายเตือนให้เห็นอย่างชัดเจนบริเวณทางแยกระหว่างหมู่บ้านและพื้นที่เข้า-ออกโครงการ ดังรูปที่ 2-9 	-

3. ระดับเสียง แรงสั่นสะเทือน และหินปลิว		
1. ควบคุมความเร็วรถบรรทุกขนส่งแร่ที่วิ่งไป-มา ระหว่างหน้าเหมืองถึงโรงโม่หิน ให้ใช้ความเร็วไม่เกิน 30 กิโลเมตรต่อชั่วโมง และการขนส่งหินออกสู่แหล่งรับซื้อภายนอกในช่วงถนนลาดยางระหว่างบ้านหนองรีนถึงบ้านเขาถ้ำกฤษ ให้ความเร็วไม่เกิน 40 กิโลเมตรต่อชั่วโมง โดยการติดตั้งป้ายเตือนไว้ริมเส้นทางให้เห็นอย่างชัดเจน	● ผู้ถือประทานบัตรได้ออกกฎระเบียบให้พนักงานขับรถบรรทุกหินของโครงการใช้ความเร็วในการขนส่งแร่ในช่วงที่วิ่งไป-มา ระหว่างหน้าเหมืองถึงโรงโม่หิน ไม่เกิน 30 กิโลเมตรต่อชั่วโมง และการขนส่งหินออกสู่แหล่งรับซื้อภายนอกในช่วงถนนลาดยางระหว่างบ้านหนองรีนถึงบ้านเขาถ้ำกฤษ ให้ความเร็วไม่เกิน 40 กิโลเมตรต่อชั่วโมง โดยมีการอบรมพนักงานขับรถบรรทุกแร่ ทั้งนี้ทางโครงการได้ติดป้ายเตือนริมเส้นทางที่สามารถมองเห็นได้อย่างชัดเจน ดังรูปที่ 2-9	-

2. การคมนาคม		
1. ควบคุมความเร็วรถบรรทุกขนส่งแร่ที่วิ่งไป-มา ระหว่างหน้าเหมืองถึงโรงโม่หินให้ใช้ความเร็วไม่เกิน 30 กิโลเมตรต่อชั่วโมง และการขนส่งหินออกสู่แหล่งรับซื้อภายนอกในช่วงถนนลาดยางระหว่างบ้านหนองรีนถึงบ้านเขาถ้ำกฤษ ให้ใช้ความเร็วไม่เกิน 40 กิโลเมตรต่อชั่วโมง โดยการติดตั้งป้ายเตือนไว้ริมเส้นทางให้เห็นอย่างชัดเจน	<ul style="list-style-type: none"> ผู้ถือประทานบัตรได้กำหนดให้รถบรรทุกแร่ของโครงการวิ่งด้วยความเร็วไม่เกิน 30 กิโลเมตร/ชั่วโมง โดยเฉพาะในช่วงที่เป็นถนนลูกรังและที่ผ่านชุมชน โดยได้ติดตั้งป้ายจำกัดความเร็วไว้ริมเส้นทางขนส่งแร่ให้มองเห็นได้อย่างชัดเจน ดังรูปที่ 2-9 	-

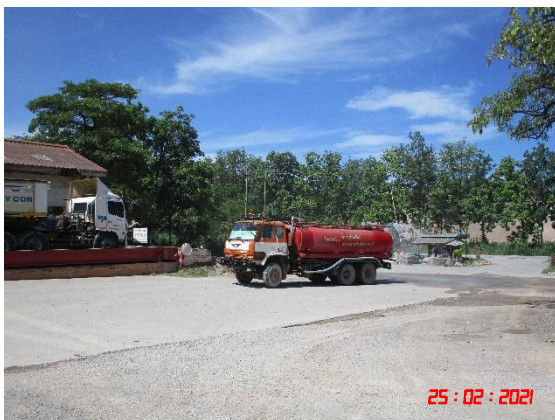
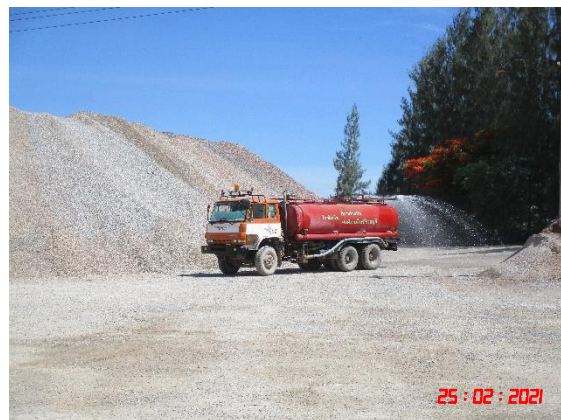
รูปที่ 2-10 การฉีดพรมน้ำบริเวณโรงโม่หินและเส้นทางลำเลียงแร่

เงื่อนไขตามมาตรการ	ผลการปฏิบัติตามมาตรการ	ปัญหา อุปสรรคที่ไม่สามารถปฏิบัติตามมาตรการ และแนวทางแก้ไข
4. ให้ฉีดพรมน้ำบนเส้นทางขนส่งแร่ระหว่างหน้าเหมืองถึงโรงโม่หิน และเส้นทางภายในบริเวณพื้นที่โรงโม่หิน ประมาณวันละ 4 ครั้ง หรือขึ้นอยู่กับสภาพอากาศในแต่ละวัน	<ul style="list-style-type: none"> การดำเนินโครงการได้มีมาตรการในการลดผลกระทบด้านฝุ่นละออง โดยทำการฉีดพรมน้ำบนเส้นทางขนส่งแร่บริเวณหน้าเหมือง และเส้นทางขนส่งแร่ภายในโรงโม่หิน วันละ 3-4 ครั้ง ดังรูปที่ 2-10 หรือตามความเหมาะสมกับสภาพภูมิอากาศ 	-

- ให้ปรับปรุงมาตรการกำจัดฝุ่นละอองบริเวณโรงโม่หิน และเข้มงวดในการฉีดพรมน้ำขณะบด และย่อยหิน และการใช้รถฉีดพรมน้ำตามแนวเส้นทางลำเลียงภายในบริเวณโรงโม่หิน จะต้องดำเนินการอย่างต่อเนื่องตลอดเวลาที่มีการปฏิบัติงาน	- ผู้ถือประทานบัตรได้มีการปรับปรุงระบบป้องกันฝุ่นละอองของโรงโม่หิน และเข้มงวดในการฉีดพรมน้ำขณะบดและย่อยหิน ดังรูปที่ 2-11 พร้อมทั้งมีรถฉีดพรมน้ำบริเวณพื้นที่เก็บกองแร่ และเส้นทางลำเลียงแร่อย่างสม่ำเสมอ ดังรูปที่ 2-10	-

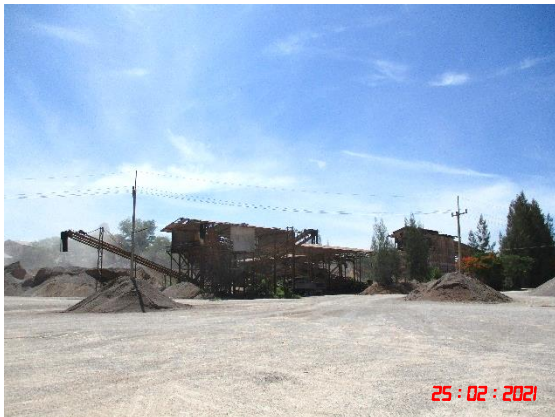
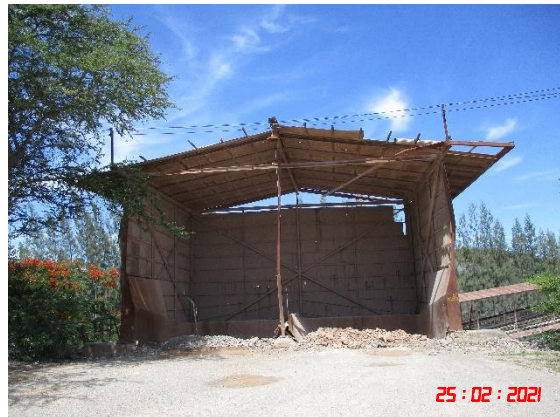
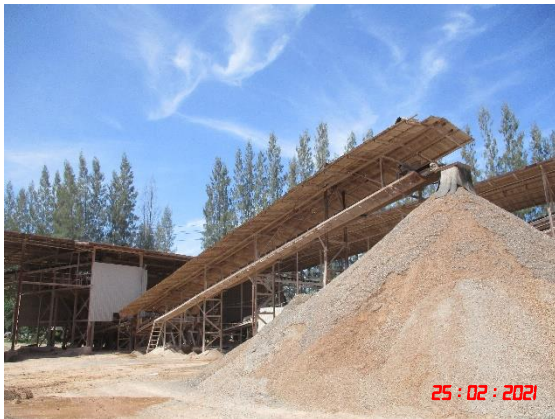
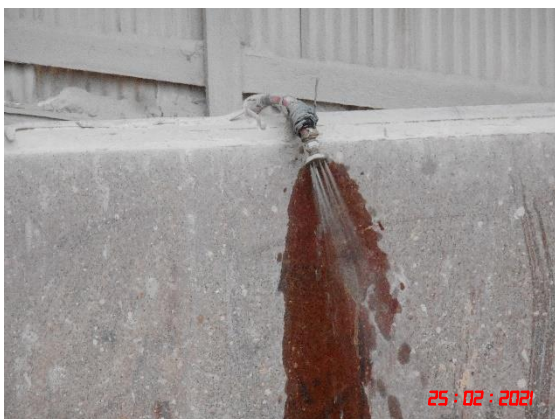
รูปที่ 2-11 ระบบป้องกันผลกระทบสิ่งแวดล้อมบริเวณโรงโม่หิน

6. ให้ปรับปรุงระบบป้องกันผลกระทบสิ่งแวดล้อมบริเวณโรงโม่หิน ตามประกาศกรมอุตสาหกรรมพื้นฐานและการเหมืองแร่ เรื่อง ให้โรงโม่บดหรือย่อยหินมีระบบป้องกันผลกระทบสิ่งแวดล้อมโดยเคร่งครัด พร้อมทั้งดูแลรักษาและปรับปรุงระบบป้องกันผลกระทบสิ่งแวดล้อม ให้มีประสิทธิภาพที่ดีอยู่เสมอ ดังนี้	<ul style="list-style-type: none"> ผู้ถือประทานบัตรได้มีการปรับปรุงโรงโม่หินของโครงการให้เป็นไปตามประกาศกรมอุตสาหกรรมพื้นฐานและการเหมืองแร่ เรื่อง ให้โรงโม่บดหรือย่อยหินมีระบบป้องกันผลกระทบสิ่งแวดล้อม พ.ศ. 2548 ดังรูปที่ 2-11 โดยมีรายละเอียดต่อไปนี้ 	-

- ให้สร้างอาคารปิดคลุม 3 ด้าน และหลังคาสำหรับเครื่องบดชุดแรก (Primary Crusher) ยั่งรับหินใหญ่ (Hopper) และตะแกรงร่อนคัดเศษหิน ดิน หวาย (Scalping Screen) พร้อมทั้งต้องติดตั้งเครื่องฉีดสเปรย์น้ำบริเวณปากยั่งรับหินใหญ่	- สร้างอาคารปิดคลุมโรงโม่หิน ทั้ง 3 ด้าน ทุกจุดอย่างเช่น ยั่งรับหินใหญ่ เครื่องบดชุดแรก ตะแกรงร่อนคัดเศษหิน ดิน หวาย พร้อมทั้งติดตั้งเครื่องฉีดสเปรย์น้ำบริเวณปากยั่งรับหินใหญ่และบริเวณจุดกำเนิดฝุ่น	-

- เครื่องบดชุดที่ 2 (Secondary Crusher) เครื่องบดชุดที่ 3 (Tertiary Crusher) ตะแกรงร่อนคัดเศษหิน ดิน หวาย และตะแกรงร่อนคัดขนาดหินจะต้องมีฝาคอบหรืออุปกรณ์ปิดคลุมป้องกันฝุ่น ต้องสร้างอาคารปิดคลุมเครื่องจักรอุปกรณ์ทั้งหมด	- ให้มีฝาคอบหรืออุปกรณ์ปิดคลุมป้องกันฝุ่น บริเวณจุดกำเนิดฝุ่นทุกจุด อย่างเช่น เครื่องบดชุดที่ 2 (Secondary Crusher) เครื่องบดชุดที่ 3 (Tertiary Crusher) ตะแกรงร่อนคัดเศษหิน ดิน หวาย ตะแกรงร่อนคัดขนาดหินอย่างมิดชิด	-

เงื่อนไขตามมาตรการ	ผลการปฏิบัติตามมาตรการ	ปัญหา อุปสรรคที่ไม่สามารถปฏิบัติตามมาตรการ และแนวทางแก้ไข
อย่างมิตชิด		
- ระบบสายพานลำเลียง ต้องสร้างอุปกรณ์ปิดคลุมโดยตลอด พร้อมทั้งติดตั้งเครื่องฉีดสเปรย์น้ำบริเวณจุดต่างๆ ที่ก่อให้เกิดฝุ่นละอองภายนอกอาคารทุกจุด	- ติดตั้งระบบสายพานลำเลียง และสร้างอุปกรณ์ปิดคลุมโดยตลอด พร้อมทั้งติดตั้งเครื่องฉีดสเปรย์น้ำบริเวณจุดต่างๆ ที่ก่อให้เกิดฝุ่นละอองภายนอกอาคารทุกจุด	-

- บริเวณปลายสายพานลำเลียงที่เทกองหินคัดขนาดแล้ว ต้องติดตั้งเครื่องฉีดสเปรย์น้ำ หรือเครื่องป้องกันฝุ่นในการเทกองหินคัดขนาดแล้ว	- บริเวณปลายสายพานลำเลียงที่เทกองหินคัดขนาดแล้ว ได้ติดตั้งเครื่องป้องกันฝุ่นในการเทกองหินคัดขนาดแล้ว	-

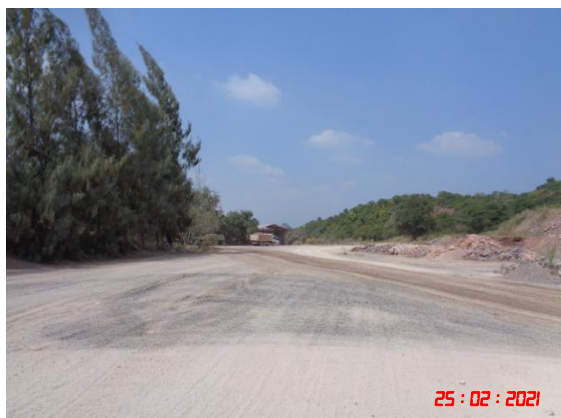
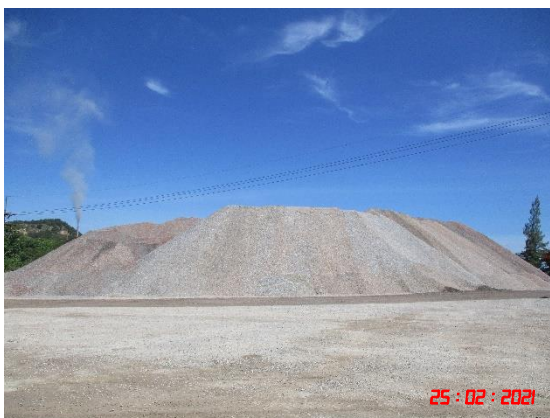
- 6.5 ปรับปรุงเส้นทางลำเลียงหินภายในโรงโม่หินเป็นถนนลาดยางหรือถนนคอนกรีต	- ปรับปรุงเส้นทางลำเลียงหินภายในโรงโม่หินให้เป็นหินบดอัดแน่น และถนนจากตราซังบริเวณสำนักงานโรงโม่หินจนถึงทางแยกเข้าถนนลาดยางสาธารณะได้ปรับปรุงเป็นถนนลาดยาง	-

- พื้นที่เก็บกองหินเป็นลานคอนกรีตหรือหินบดอัดแน่น	- ปรับปรุงพื้นที่เก็บกองหินลักษณะเป็นลานหินบดอัดแน่น	-
- ให้น้ำฉีดพรมบริเวณลานเก็บกองหินที่คัดขนาดแล้ว และตามเส้นทางขนส่งลำเลียงหิน ในขณะที่เครื่องจักรกลและยานพาหนะทำงานอยู่ เพื่อป้องกันการฟุ้งกระจายของฝุ่น พร้อมทั้งมีการทำความสะอาด เก็บกวาดฝุ่นละอองที่ตกค้างสะสมบริเวณพื้นโรงโม่หิน และเส้นทางลำเลียงขนส่งหิน อย่างน้อยสัปดาห์ละ 1 ครั้ง	- ให้มีการฉีดพรมน้ำบริเวณลานเก็บกองหิน ตามเส้นทางลำเลียงขนส่งแร่ในพื้นที่โรงโม่หิน ดังรูปที่ 2-10 รวมทั้งการปรับบดอัดเศษดินเศษหินที่หล่นอยู่ภายในโรงโม่หิน ไม่ให้สะสมบริเวณลานโรงโม่หิน	-

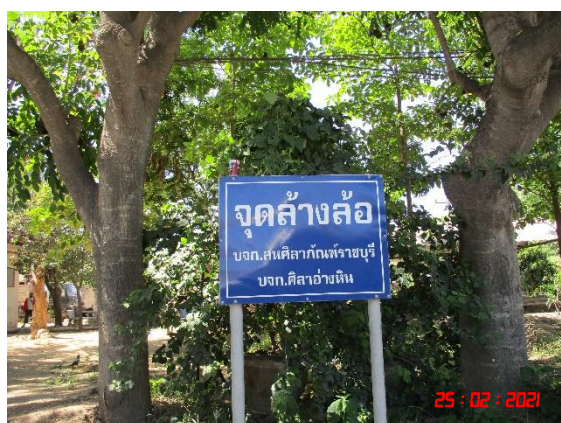
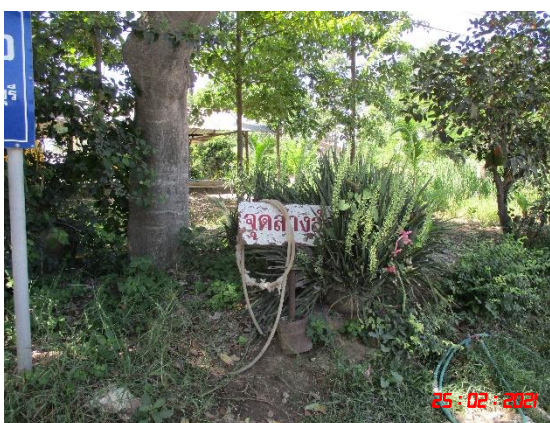
รูปที่ 2-12 บริเวณจุดล้างล้อรถบรรทุก

- มีระบบลานล้างล้อรถยนต์ที่มีประสิทธิภาพและทำการล้างล้อรถยนต์บรรทุกหินก่อนออกนอกโรงโม่หิน	- จัดเตรียมจุดล้างล้อไว้บริเวณปากทางเข้า-ออก โรงโม่หินสำหรับให้รถบรรทุกแร่ทุกคันได้ล้างล้อก่อนวิ่งออกนอกพื้นที่โรงโม่หิน ดังรูปที่ 2-12	-

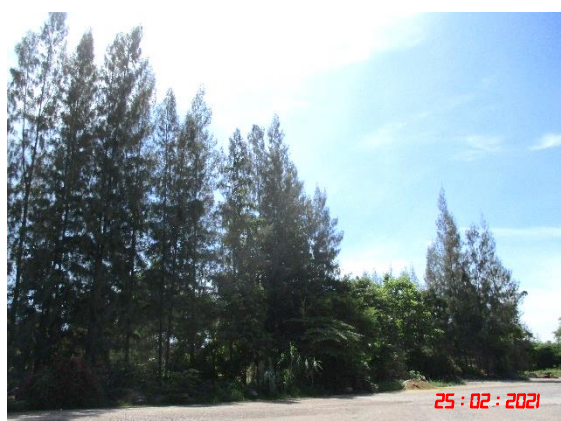
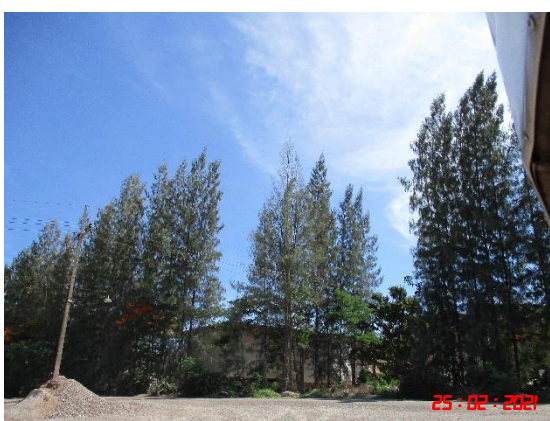
รูปที่ 2-13 แนวต้นไม้โดยรอบพื้นที่โรงโม่หิน

เงื่อนไขตามมาตรการ	ผลการปฏิบัติตามมาตรการ	ปัญหา อุปสรรคที่ไม่สามารถปฏิบัติ ตามมาตรการ และแนวทางแก้ไข
- ปลุกต้นไม้โตเร็วทรงสูงหนาแน่นที่ปิดกั้นทิศทางลมและเสียงตามความเหมาะสมของสภาพพื้นที่ ตามแนวเขตพื้นที่โรงโม่หินโดยรอบ และปลูกเสริมบริเวณพื้นที่ว่าง พร้อมทั้งดูแลรักษาให้เจริญเติบโตอยู่เสมอ	- ผู้ถือประทานบัตรได้มีการปลุกต้นไม้โดยรอบพื้นที่โรงโม่หิน พร้อมทั้งดูแลให้มีการเจริญเติบโตที่ดีอยู่เสมอ เพื่อใช้เป็นแนวปิดกั้นเรื่องเสียงและฝุ่นละอองจากโรงโม่หินออกสู่ภายนอก ดังรูปที่ 2-13	-

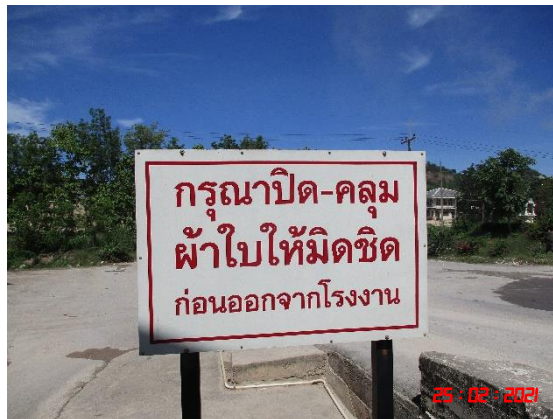
รูปที่ 2-14 ป้ายเตือนให้ปิดคลุมผ้าใบ

- รถบรรทุกที่ขนหินออกจากโรงโม่หิน จะต้องอยู่ในสภาพที่ดีไม่มีรอยรั่วให้หินร่วงหล่นได้ และมีผ้าใบปิดคลุมมิดชิด	- ผู้ถือประทานบัตรได้ออกกฎระเบียบให้รถบรรทุกที่ขนส่งแร่มีการใช้ผ้าใบปิดคลุมกระบะบรรทุกให้มิดชิด โดยติดตั้งป้ายเตือนไว้อย่างชัดเจน ดังรูปที่ 2-14	-

6. การขนส่งแร่จากโรงโม่หินไปยังแหล่งรับซื้อภายนอกทุกครั้ง จะต้องทำการปิดคลุมแร่ด้วยผ้าใบให้มิดชิด ทั้งนี้ เพื่อป้องกันการตกหล่นของแร่และการฟุ้งกระจายของฝุ่นละออง	<ul style="list-style-type: none"> ผู้ถือประทานบัตรได้ออกกฎระเบียบในการขนส่งแร่จากโรงโม่หินไปยังแหล่งรับซื้อภายนอกทุกครั้งให้ทำการปิดคลุมแร่ด้วยผ้าใบให้มิดชิด เพื่อป้องกันการตกหล่นของแร่และการฟุ้งกระจายของฝุ่นละออง โดยได้มีการติดตั้งป้ายเตือนไว้อย่างชัดเจน ดังรูปที่ 2-14 	-

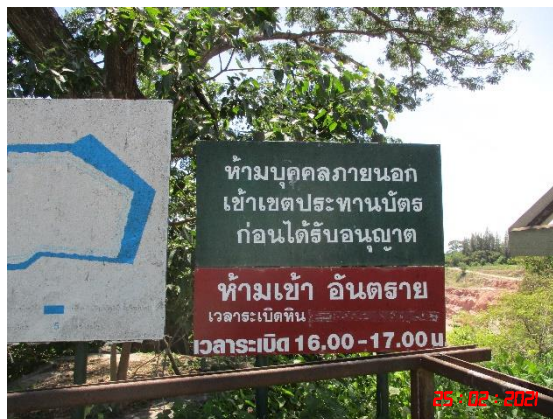
รูปที่ 2-15 ป้ายเตือนเวลาทำการระเบิด

- จัดทำป้ายเตือนอันตรายจากการระเบิดพร้อมทั้งระบุช่วงเวลาทำการระเบิดให้ชัดเจนและกำหนดให้มีพนักงานคอยปิดกั้นเส้นทาง ห่างจากพื้นที่โครงการไม่น้อยกว่า 100 เมตร เพื่อมิให้มีผู้ใช้เส้นทางสาธารณะทางด้านทิศเหนือสัญจรผ่านไปมาก่อนทำการระเบิดทุกครั้ง	- ผู้ถือประทานบัตรได้ติดตั้งป้ายเตือนเขตอันตรายจากการระเบิดหน้าเหมืองไว้บริเวณด้านหน้าทางเข้าพื้นที่ประทานบัตรให้สามารถมองเห็นได้อย่างชัดเจน ดังรูปที่ 2-15	-

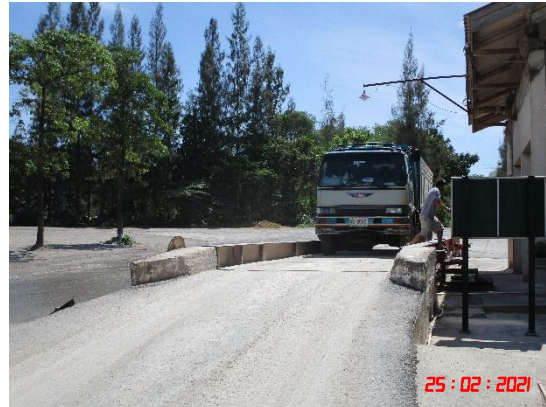
รูปที่ 2-17 จุดขนถ่ายน้ำหนักรถบรรทุก

3. ให้ควบคุมน้ำหนักรถบรรทุกไม่ให้เกินพิกัดน้ำหนักที่กฎหมายกำหนด เพื่อป้องกันการชำรุดเสียหายของเส้นทางเร็วกว่าที่ควรจะเป็นและป้องกันการเกิดอุบัติเหตุ	<ul style="list-style-type: none"> ผู้ถือประทานบัตรได้ออกกฎระเบียบในการควบคุมน้ำหนักรถบรรทุกไม่ให้เกินพิกัดน้ำหนักที่กฎหมายกำหนด เพื่อป้องกันการชำรุดเสียหายของเส้นทางเร็วกว่าที่ควรจะเป็นและป้องกันการเกิดอุบัติเหตุ โดยควบคุมให้มีการชั่งน้ำหนักรถบรรทุกก่อนขนส่งแร่ออกจากพื้นที่โครงการ ดังรูปที่ 2-17 	-

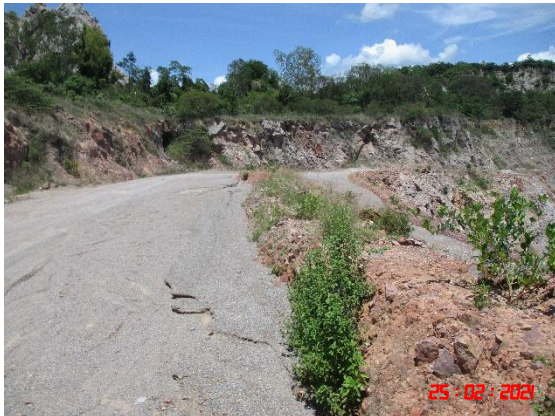
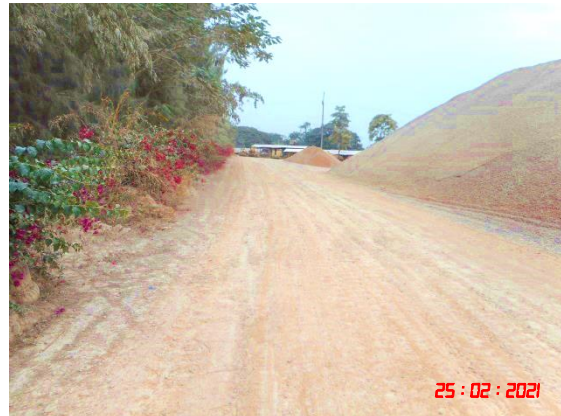
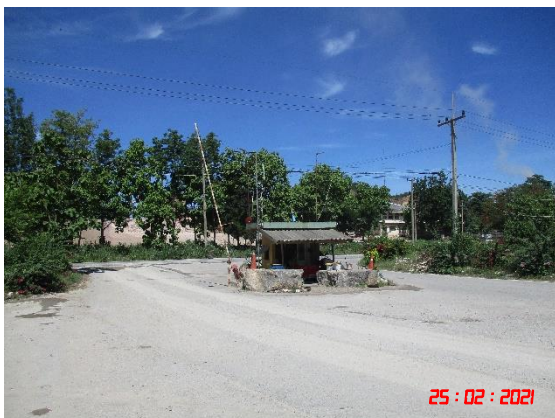
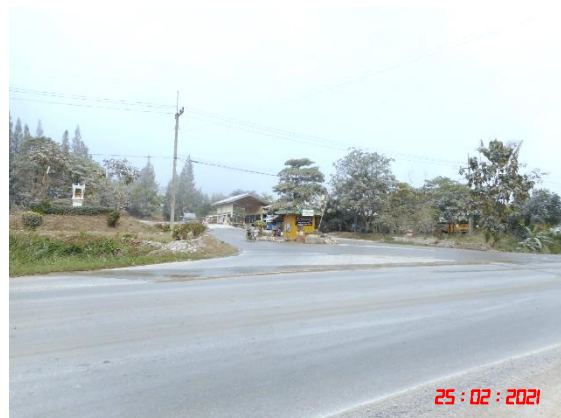
รูปที่ 2-18 สภาพเส้นทางขนส่งลำเลียงแร่ของโครงการ

5. ให้ดูแลเส้นทางขนส่งแร่ให้อยู่ในสภาพพร้อมใช้งานได้ดีอยู่เสมอ หากเกิดการชำรุดเสียหาย ทางโครงการต้องซ่อมแซมโดยปรับปรุงเส้นทางดังกล่าวทันที	<ul style="list-style-type: none"> ผู้ถือประทานบัตรได้ดูแลรักษาสภาพเส้นทางขนส่งแร่และดำเนินการปรับปรุงให้อยู่ในสภาพที่สามารถใช้งานได้ดี ดังรูปที่ 2-18 และในกรณีที่พบว่าเกิดการชำรุดจะดำเนินการซ่อมแซมทันที 	-

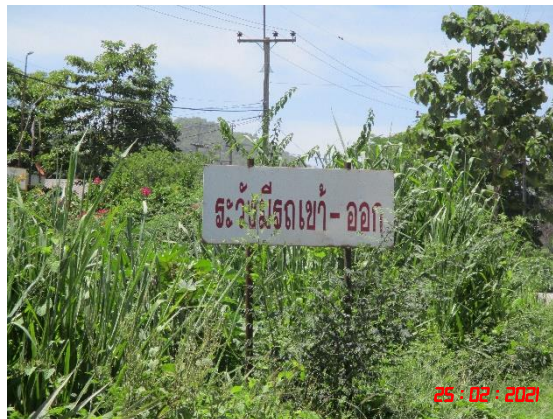
รูปที่ 2-19 ป้ายเตือนระวังรถบรรทุกเข้า-ออก

เงื่อนไขตามมาตรการ	ผลการปฏิบัติตามมาตรการ	ปัญหา อุปสรรคที่ไม่สามารถปฏิบัติ ตามมาตรการ และแนวทางแก้ไข
7. ให้จัดทำป้ายสัญญาณเตือน เช่น ป้ายเตือนชะลอความเร็ว และหรือ สัญญาณไฟกระพริบบริเวณถนนด้านหน้าโรงโม่หินก่อนเลี้ยวเข้า-ออก บริเวณทางแยกหรือก่อนถึงจุดเชื่อมต่อระหว่างถนนลาดยางกับทาง สาธารณะอื่นๆ พร้อมทั้งดูแลป้ายและสัญญาณไฟให้อยู่ในสภาพใช้งาน ได้ดีอยู่เสมอ	<ul style="list-style-type: none"> ผู้ถือประทานบัตรได้ติดตั้งป้ายเตือนให้ระวังรถบรรทุกเข้า-ออก ไว้บริเวณทางแยกเข้าพื้นที่โรงโม่หินของโครงการ พร้อมทั้งดูแล ป้ายเตือนให้อยู่ในสภาพที่ใช้งานได้ดียู่เสมอ ดังรูปที่ 2-19 	-

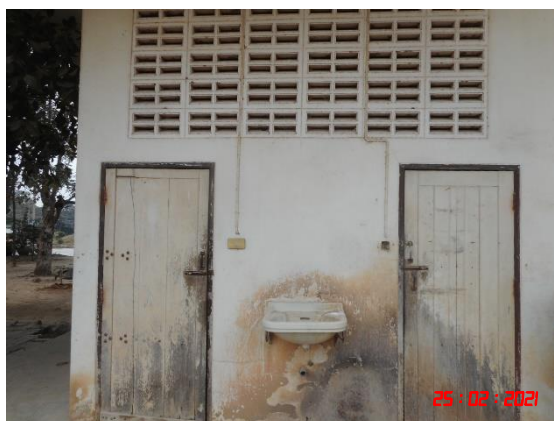
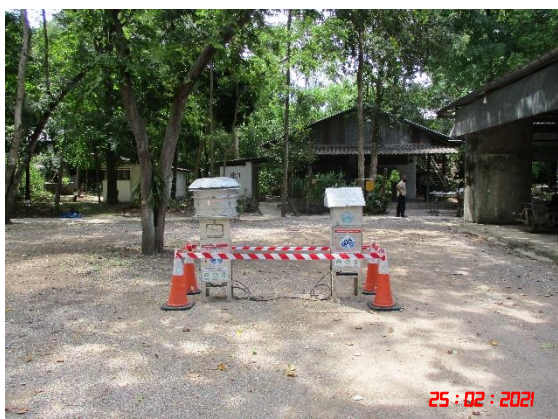
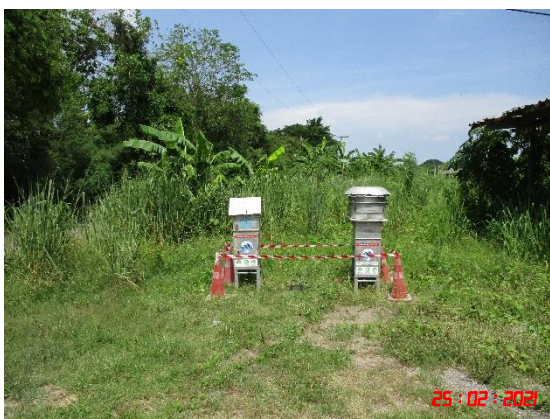
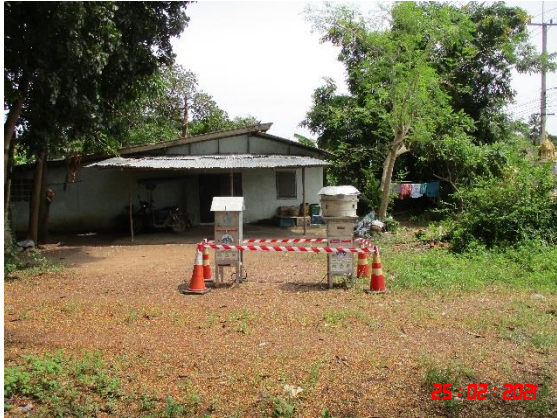
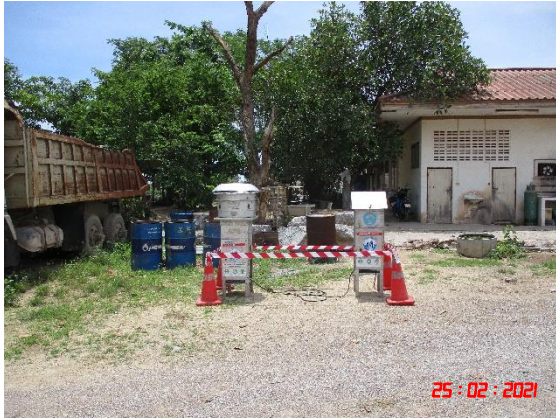
รูปที่ 2-24 การตรวจวัดคุณภาพอากาศ ระหว่างวันที่ 25-28 กุมภาพันธ์ 2564

บ้านเขาพระเอก

บ้านท่าล้อ

บ้านเขาถ้ำกฤษ

สำนักงานโรงโม่หินของโครงการ

วัดถ้ำยอดทอง

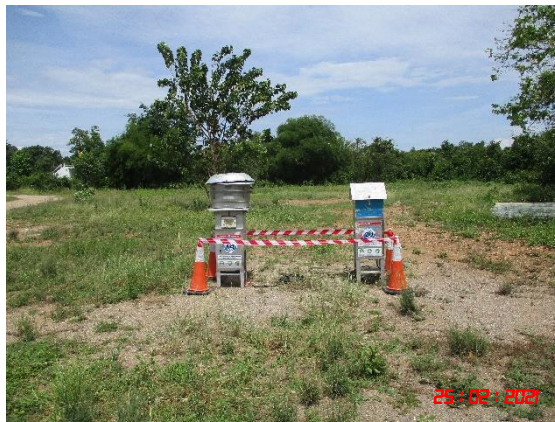
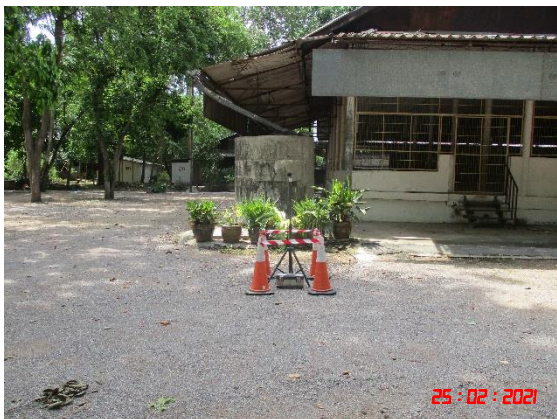
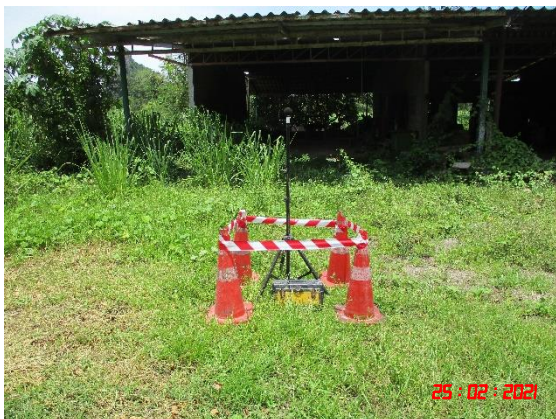
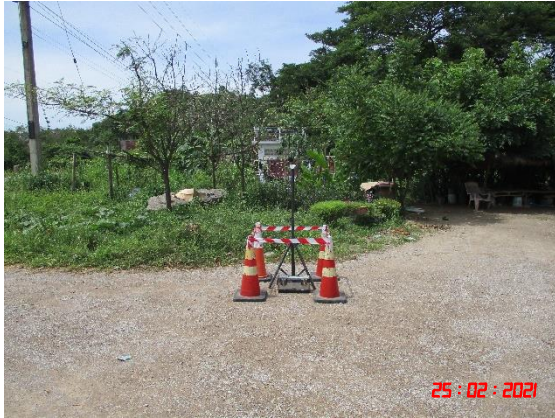
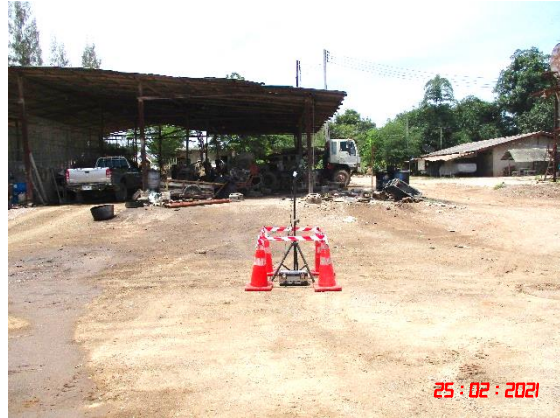
รูปที่ 2-25 การตรวจวัดระดับเสียง ระหว่างวันที่ 25-28 กุมภาพันธ์ 2564

บ้านเขาพระเอก

บ้านท่าล้อ

บ้านเขาถ้ำกฤษ

สำนักงานโรงโม่หินของโครงการ

วัดถ้ำยอดทอง

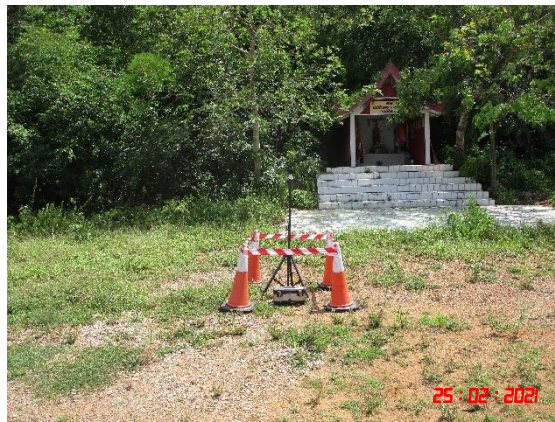
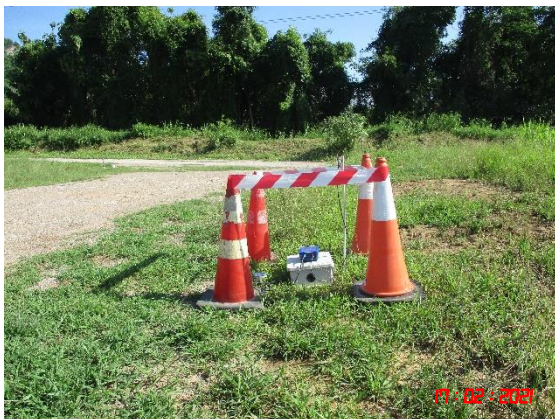
รูปที่ 2-26 การตรวจวัดค่าความสั่นสะเทือนขณะทำการระเบิด ในวันที่ 17 กุมภาพันธ์ 2564

บ้านเรือนราษฎรหลังที่อยู่ใกล้ที่สุดทางด้านทิศตะวันออก

บริเวณเมรุเผาศพวัดถ้ำยอดทอง

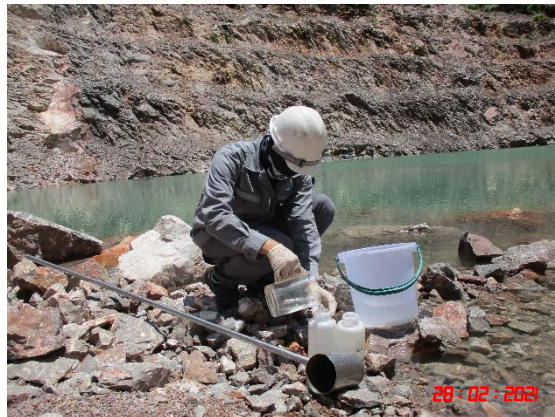
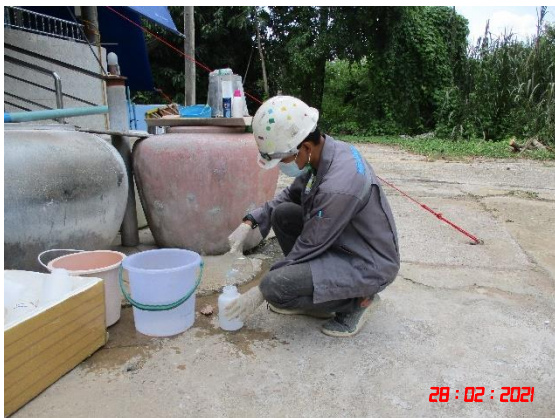
รูปที่ 2-28 การเก็บตัวอย่างน้ำใต้ดิน ในวันที่ 28 กุมภาพันธ์ 2564

บ่อบาดาลวัดถ้ำยอดทอง

บ่อบาดาลวัดเขาถ้ำกฤษ
