### บทที่ 3

## ผลการปฏิบัติตามมาตรการติดตามตรวจสอบผลกระทบสิ่งแวดล้อม

โครงการ ATMOZ Ladprao 71 ดำเนินการโดย บริษัท เอสเตท คิว จำกัด (ปัจจุบันได้โอนอาคารให้แก่นิติบุคคลแล้ว) ตั้งอยู่ที่ 404 ถนนนาคนิวาส แขวงลาดพร้าว เขตลาดพร้าว กรุงเทพมหานคร 10230 เป็นโครงการอาคารอยู่อาศัยรวม (อาคารชุด) ประกอบด้วยอาคารพักอาศัยคอนกรีตเสริมเหล็ก 8 ชั้น 4 อาคาร (อาคาร A B C และ D) มีความสูงจากพื้นดินที่ก่อสร้างถึงระดับหลังคาของอาคารเท่ากับ 22.90 เมตร อาคารสโมสร ขนาดความสูง 2 ชั้น ความสูง 8.20 เมตร (จากพื้นหลังคา) จำนวน 1 อาคาร และสระว่ายน้ำ มีจำนวนห้องชุดทั้งสิ้น 741 ห้อง (แบ่งเป็นห้องชุดเพื่อการพักอาศัย จำนวน 742 ห้อง และอาคารชุดเพื่อการพาณิชย์ (ร้านค้า) จำนวน 1 ห้อง) มีขนาดพื้นที่โครงการทั้งหมด 7-0-93 ไร่ หรือ 25,387.33 ตารางเมตร ปัจจุบันดำเนินการก่อสร้างแล้วเสร็จ และอยู่ในระยะดำเนินการ รวมถึงได้มีการจัดตั้งนิติบุคคลอาคารชุด แอชโมซ ลาดพร้าว 71 เข้ามาดูแลโครงการ โดยโครงการได้ผ่านความเห็นชอบตามหนังสือที่ ทส 1009.5/10062 ลงวันที่ 9 สิงหาคม พ.ศ. 2560 ทั้งนี้หนังสือเห็นชอบได้กำหนดมาตรการป้องกันและแก้ไขผลกระทบสิ่งแวดล้อมและมาตรการติดตามตรวจสอบผลกระทบสิ่งแวดล้อม เพื่อเป็นแนวทางให้โครงการปฏิบัติ รวมไปถึงเสนอรายงานผลการปฏิบัติตามมาตรการฯ ต่อหน่วยงานอนุญาตและหน่วยงานที่เกี่ยวข้อง รวมทั้งสำนักงานนโยบายและแผนทรั

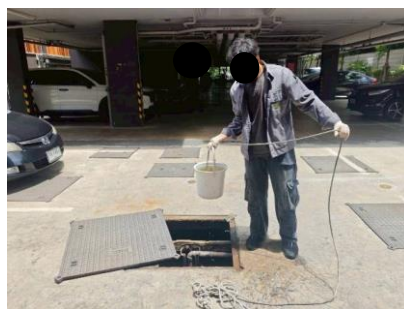
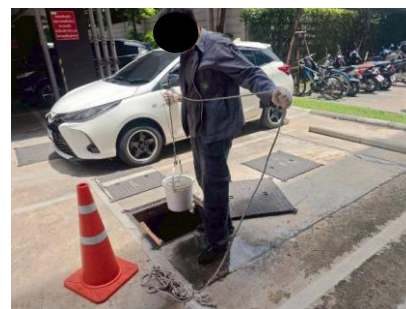
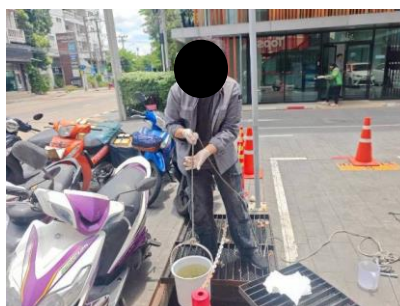
ภาพที่ 3.5-1 การเก็บตัวอย่างน้ำภายในโครงการ

น้ำเสียก่อนเข้าระบบบำบัดน้ำเสีย

น้ำทิ้งหลังออกจากระบบบำบัดน้ำเสีย

น้ำทิ้งก่อนระบายออกสู่ภายนอกโครงการ

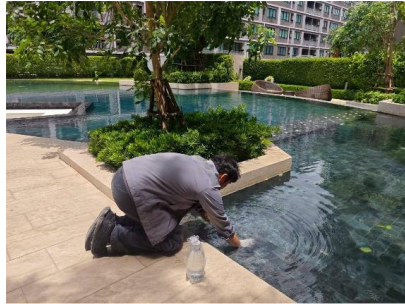
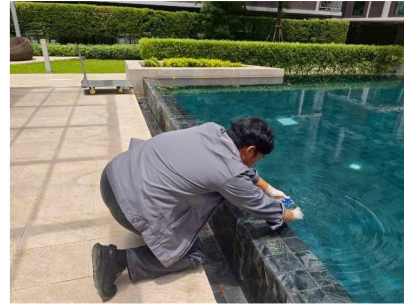
ภาพที่ 3.5-1 การเก็บตัวอย่างน้ำภายในโครงการ (ต่อ)

สรว่ายน้ำส่วนต้น

สรว่ายน้ำส่วนลึก
