## บทที่ 2

### ผลการปฏิบัติตามมาตรการป้องกันและแก้ไขผลกระทบสิ่งแวดล้อม

## 2.2 ผลการปฏิบัติตามมาตรการป้องกันและแก้ไขผลกระทบสิ่งแวดล้อม

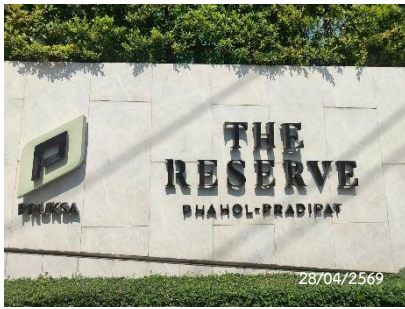
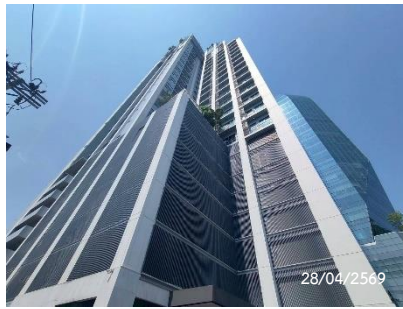
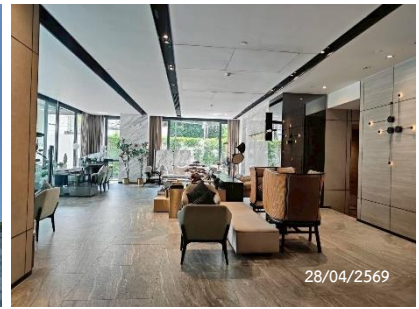
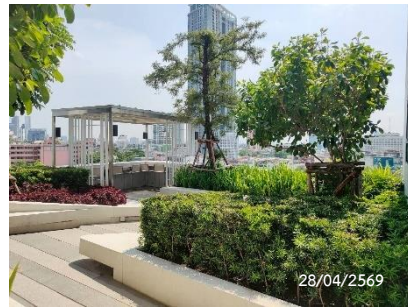
ภาพที่ 2.2-1 สภาพแวดล้อมรอบโครงการ

| องค์ประกอบทางสิ่งแวดล้อม | มาตรการป้องกันและแก้ไขผลกระทบสิ่งแวดล้อม | ผลการปฏิบัติและรายละเอียดการปฏิบัติตามมาตรการ<br>✓ = ปฏิบัติ    ✕ = ไม่ได้ปฏิบัติ    ○ = ปฏิบัติไม่ได้<br>● = ปฏิบัติได้แต่ไม่มีประสิทธิภาพ    ● = ยังไม่ถึงเวลาปฏิบัติ | | เอกสารอ้างอิง | ปัญหา/อุปสรรค/แนวทางแก้ไข |
|---|---|---|---|---|---|
| 1.1 สภาพภูมิประเทศ | - ดูแลรักษาพื้นที่จัดภูมิทัศน์ภายในโครงการให้มีความสะอาด และเป็นระเบียบเรียบร้อยอยู่เสมอ | ✓ | - โครงการจัดให้มีแม่บ้านประจำโครงการคอยตรวจสอบดูแลความสะอาดเรียบร้อยบริเวณพื้นที่ส่วนกลางของโครงการเป็นประจำอย่างสม่ำเสมอทุกวัน | ภาพที่ 2.2-1<br>เอกสารแนบ 3 | - |

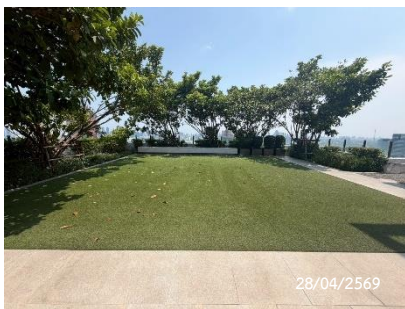
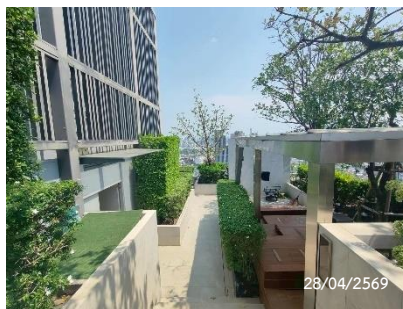
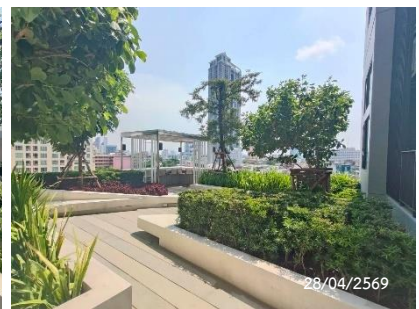
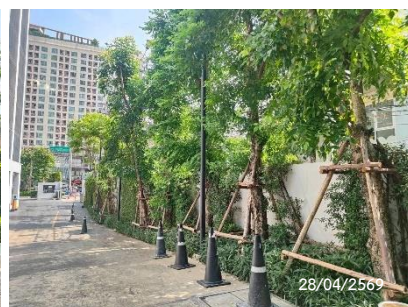
ภาพที่ 2.2-2 พื้นที่สีเขียว

| องค์ประกอบทางสิ่งแวดล้อม | มาตรการป้องกันและแก้ไขผลกระทบสิ่งแวดล้อม | ผลการปฏิบัติและรายละเอียดการปฏิบัติตามมาตรการ<br>✓ = ปฏิบัติ X = ไม่ได้ปฏิบัติ ○ = ปฏิบัติไม่ได้<br>● = ปฏิบัติได้แต่ไม่มีประสิทธิภาพ ● = ยังไม่ถึงเวลาปฏิบัติ | เอกสารอ้างอิง | ปัญหา/อุปสรรค/แนวทางแก้ไข |
|---|---|---|---|---|
| | 4. จัดให้พื้นที่สีเขียวภายในโครงการ 1,087 ตร.ม. โดยชนิดพันธุ์ไม้ยืนต้นที่ปลูก ได้แก่ สะเดาช้าง มะฮอกกานีใบเล็ก เป็นต้น ซึ่งสามารถดูดซับคาร์บอนมอนอกไซด์ที่เกิดจากโครงการได้ทั้งหมด (จากการคำนวณปริมาณการดูดซับคาร์บอนมอนอกไซด์จากพื้นที่สีเขียวภายในโครงการ อ้างอิงการคำนวณจากงานวิจัยภาควิชาวนววัฒนวิทยา คณะวิทยาศาสตร์มหาวิทยาลัยเกษตรศาสตร์, 2543) | ✓ - โครงการจัดให้มีพื้นที่สีเขียวภายในโครงการบริเวณชั้นดาดฟ้า ชั้นที่ 25M ชั้นที่ 25 ชั้นที่ 8 ชั้นที่ 7 ชั้นที่ 5 และชั้นล่างของโครงการ โดยมีการปลูกไม้ยืนต้น ไม้พุ่ม และสนามหญ้า รวมถึงจัดให้มีคนสวนของดูแลสภาพต้นไม้เป็นประจำ โดยมีการรดน้ำต้นไม้ทุกวัน และมีรอบการตัดแต่งกิ่งต้นไม้ทุกเดือน ทั้งนี้ หากพบว่าต้นไม้ได้รับความเสียหายจะมีการบำรุงรักษาให้กลับมาสวยงามตามเดิม และในกรณีที่ต้นไม้ตายลงจะมีดำเนินการปลูกใหม่เพื่อทดแทนทันที | ภาพที่ 2.2-2<br>เอกสารแนบ 3 | - |

พื้นที่สีเขียวชั้นดาดฟ้า

พื้นที่สีเขียวชั้น 8

พื้นที่สีเขียวชั้นล่าง

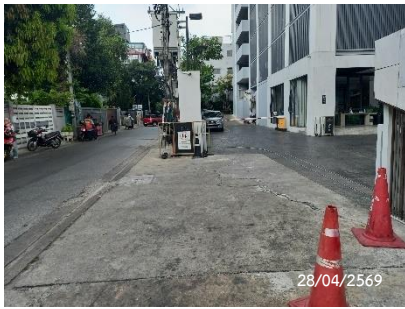
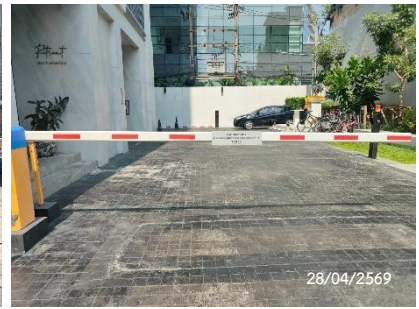
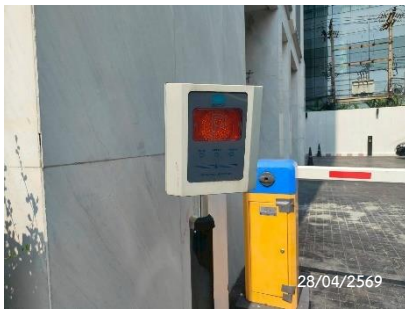
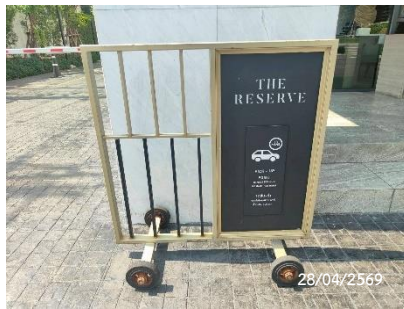
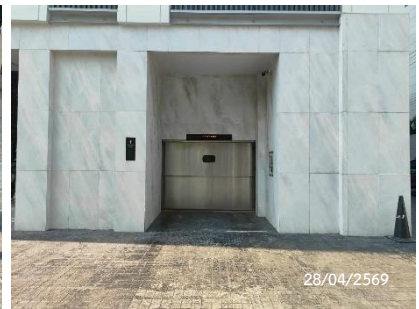
ภาพที่ 2.2-3 ป้ายจราจรและพื้นที่จอดรถ

| องค์ประกอบทางสิ่งแวดล้อม | มาตรการป้องกันและแก้ไขผลกระทบสิ่งแวดล้อม | ผลการปฏิบัติและรายละเอียดการปฏิบัติตามมาตรการ<br>✓ = ปฏิบัติ    ✕ = ไม่ได้ปฏิบัติ    ○ = ปฏิบัติไม่ได้<br>● = ปฏิบัติได้แต่ไม่มีประสิทธิภาพ    ● = ยังไม่ถึงเวลาปฏิบัติ | | เอกสารอ้างอิง | ปัญหา/อุปสรรค/แนวทางแก้ไข |
|---|---|---|---|---|---|
| 1.2 คุณภาพอากาศ<br>1) ฝุ่นละออง | 1. ควบคุมความเร็วของรถภายในโครงการ เช่น ป้ายจำกัดความเร็วไม่เกิน 30 กิโลเมตร/ชั่วโมง เพื่อไม่ให้เกิดการฟุ้งกระจายของฝุ่นบนผิวถนน | ✓ | - โครงการจัดให้มีการติดตั้งป้ายจำกัดความเร็วไม่เกิน 20 กม./ชม. บริเวณพื้นที่จอดรถ และถนนโดยรอบโครงการ รวมถึงจัดให้มีเจ้าหน้าที่รักษาความปลอดภัยอำนวยความสะดวกการจราจร และควบคุมการปฏิบัติตามกฎจราจรภายในโครงการอย่างเคร่งครัด | ภาพที่ 2.2-3 | - |

ทางเข้า - ออกโครงการ

ป้อม รปภ.

ไม้กั้นจราจร

Parking System Bluetooth

แผงกั้นจราจร

Automatic Parking System

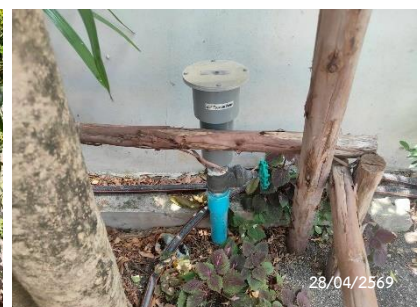
ภาพที่ 2.2-5 ระบบบำบัดน้ำเสีย

| องค์ประกอบทางสิ่งแวดล้อม | มาตรการป้องกันและแก้ไขผลกระทบสิ่งแวดล้อม | ผลการปฏิบัติและรายละเอียดการปฏิบัติตามมาตรการ<br>✓ = ปฏิบัติ X = ไม่ได้ปฏิบัติ O = ปฏิบัติไม่ได้<br>● = ปฏิบัติได้แต่ไม่มีประสิทธิภาพ ● = ยังไม่ถึงเวลาปฏิบัติ | เอกสารอ้างอิง | ปัญหา/อุปสรรค/แนวทางแก้ไข |
|---|---|---|---|---|
| 1.4 คุณภาพน้ำ | 1. จัดให้มีระบบบำบัดน้ำเสียและสิ่งปฏิกูลของโครงการเป็นระบบบำบัดน้ำเสียเป็นแบบเติมอากาศเลี้ยงตะกอนเวียนกลับ (Aeration Activated Sludge System) โดยออกแบบให้สามารถรับน้ำเสียและสิ่งปฏิกูลอาคาร มีขนาด 173.03 ลบ.ม. จำนวน 1 ชุด สามารถบำบัดน้ำเสียให้ได้คุณภาพตามมาตรฐานน้ำทิ้ง จากอาคารประเภท ข. ซึ่งกำหนดให้มีค่า BOD ไม่เกิน 30 มก./ลิตร | ✓ - โครงการจัดให้มีการออกแบบและติดตั้งระบบบำบัดน้ำเสียแบบเติมอากาศเลี้ยงตะกอนเวียนกลับ (Aeration Activated Sludge System) ที่สามารถบำบัดน้ำเสียให้ได้คุณภาพตามมาตรฐานน้ำทิ้งจากอาคารประเภท ข. ซึ่งกำหนดให้มีค่า BOD ไม่เกิน 30 มก./ลิตร ตามมาตรการกำหนด | ภาพที่ 2.2-5 | - |

| องค์ประกอบทางสิ่งแวดล้อม | มาตรการป้องกันและแก้ไขผลกระทบสิ่งแวดล้อม | ผลการปฏิบัติและรายละเอียดการปฏิบัติตามมาตรการฯ<br>✓ = ปฏิบัติ X = ไม่ได้ปฏิบัติ O = ปฏิบัติไม่ได้<br>● = ปฏิบัติได้แต่ไม่มีประสิทธิภาพ ● = ยังไม่ถึงเวลาปฏิบัติ | เอกสารอ้างอิง | ปัญหา/อุปสรรค/แนวทางแก้ไข |
|---|---|---|---|---|
| 3.2 การบำบัดน้ำเสีย | 1. จัดให้มีระบบบำบัดน้ำเสียและสิ่งปฏิกูลของโครงการเป็นระบบบำบัดน้ำเสียแบบเติมอากาศเลี้ยงตะกอนเวียนกลับ (Aeration Activated Sludge System) โดยออกแบบให้สามารถรับน้ำเสียและสิ่งปฏิกูลอาคารมีขนาด 173.03 ลบ.ม. จำนวน 1 ชุด สามารถบำบัดน้ำเสียให้ได้คุณภาพตามมาตรฐานน้ำทิ้งของอาคารประเภท ข. ซึ่งกำหนดให้มีค่า BOD ไม่เกิน 30 มก./ลิตร | ✓<br>- โครงการจัดให้มีการออกแบบและติดตั้งระบบบำบัดน้ำเสียแบบเติมอากาศเลี้ยงตะกอนเวียนกลับ (Aeration Activated Sludge System) ที่สามารถบำบัดน้ำเสียให้ได้คุณภาพตามมาตรฐานน้ำทิ้งจากอาคารประเภท ข. ซึ่งกำหนดให้มีค่า BOD ไม่เกิน 30 มก./ลิตรตามมาตรการกำหนด | ภาพที่ 2.2-5 | - |

บริเวณระบบบำบัดน้ำเสีย

ตู้ควบคุมระบบบำบัดน้ำเสีย

ท่อเติมอากาศ

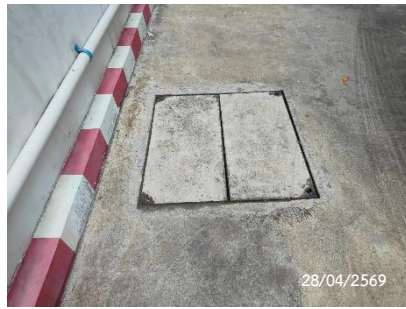
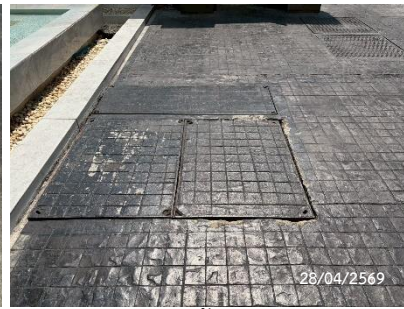
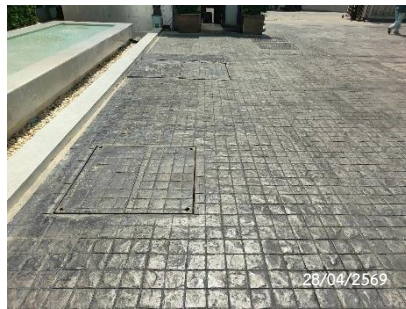
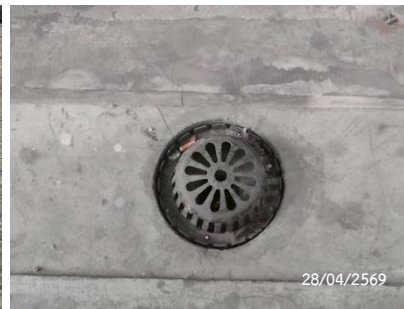
ภาพที่ 2.2-8 ระบบระบายน้ำ

| องค์ประกอบทางสิ่งแวดล้อม | มาตรการป้องกันและแก้ไขผลกระทบสิ่งแวดล้อม | ผลการปฏิบัติและรายละเอียดการปฏิบัติตามมาตรการ<br>✓ = ปฏิบัติ X = ไม่ได้ปฏิบัติ O = ปฏิบัติไม่ได้<br>● = ปฏิบัติได้แต่ไม่มีประสิทธิภาพ ● = ยังไม่ถึงเวลาปฏิบัติ | เอกสารอ้างอิง | ปัญหา/อุปสรรค/แนวทางแก้ไข |
|---|---|---|---|---|
| | 3. จัดให้มีตะแกรงดักขยะก่อนระบายน้ำออกจากโครงการ | ✓ - โครงการจัดให้มีการติดตั้งตะแกรงดักมูลฝอย บริเวณบ่อบำบัดน้ำสุดท้ายก่อนระบายออกนอกโครงการ เพื่อป้องกันการอุดตันของระบบระบายน้ำสาธารณะ | ภาพที่ 2.2-8 | - |
| | 4. ออกแบบให้มีบ่อบำบัดน้ำขนาดความจุ 220 ลบ.ม. จำนวน 1 บ่อ มากกว่าปริมาณน้ำส่วนเกิน 203 ลบ.ม. อัตราการสูบออกจากบ่อบำบัดน้ำ ต้องไม่เกิน Q ก่อน ซึ่งเท่ากับ 0.027 ลบ.ม./วินาที โดยจัดให้มีเครื่องสูบน้ำจำนวน 2 ชุด อัตราการสูบรวม 0.025 ลบ.ม./วินาที | ✓ - โครงการจัดให้มีบ่อบำบัดน้ำ จำนวน 1 บ่อ และจัดให้มีเครื่องสูบน้ำที่มีการกำหนดอัตราการสูบรวมไม่เกิน 0.025 ลบ.ม./วินาที | ภาพที่ 2.2-8 | - |

บ่อพักน้ำรอบโครงการ

บ่อพักน้ำสุดท้าย

บ่อหมุนน้ำ

รางระบายน้ำฝน

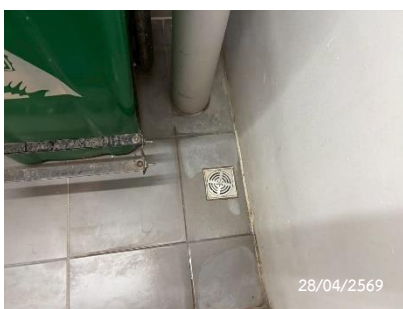
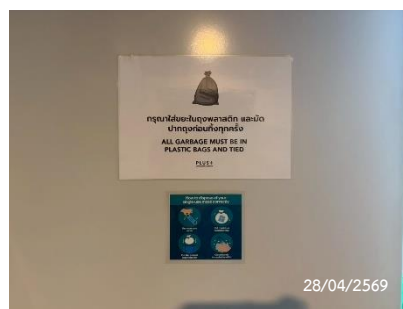
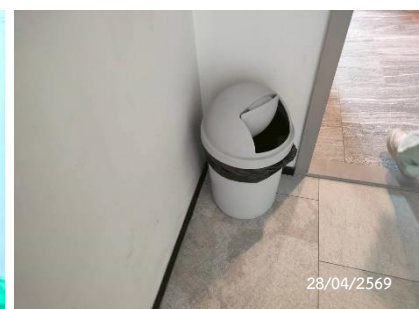
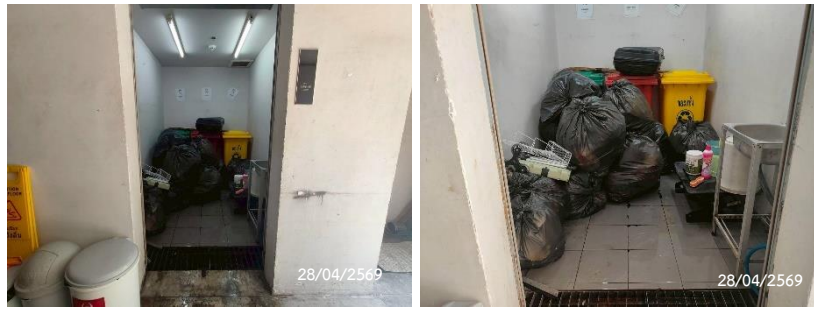
ภาพที่ 2.2-9 การจัดการมูลฝอย

| องค์ประกอบทางสิ่งแวดล้อม | มาตรการป้องกันและแก้ไขผลกระทบสิ่งแวดล้อม | ผลการปฏิบัติและรายละเอียดการปฏิบัติตามมาตรการ<br>✓ = ปฏิบัติ X = ไม่ได้ปฏิบัติ O = ปฏิบัติไม่ได้<br>● = ปฏิบัติได้แต่ไม่มีประสิทธิภาพ ● = ยังไม่ถึงเวลาปฏิบัติ | เอกสารอ้างอิง | ปัญหา/อุปสรรค/แนวทางแก้ไข |
|---|---|---|---|---|
| 3.4 การจัดการมูลฝอย | 1. จัดถังรองรับมูลฝอยขนาด 100 ลิตร จำนวน 4 ถัง (ขยะแห้ง ขยะเปียก ขยะรีไซเคิล และขยะอันตราย) แบบมีฝาปิดมิดชิดพร้อมสวมถุงดำรองรับไว้ในทุกชั้นที่มีห้องพัก และจัดให้มีพนักงานทำความสะอาดจัดเก็บมูลฝอยจากถังรองรับมูลฝอย คัดแยกมูลฝอย นำไปรวมไว้ที่ห้องพักมูลฝอยรวม เพื่อให้รถขนมูลฝอยสำนักงานเขตพญาไทมาจัดเก็บต่อไป | ✓<br>- โครงการจัดให้มีห้องพักมูลฝอยประจำชั้นพักอาศัย 1 ห้อง/ชั้น โดยภายในห้องพักมูลฝอยจัดให้มีถังรองรับมูลฝอยที่มีฝาปิดมิดชิดขนาด 100 ลิตร ภายในรองด้วยถุงดำ จำนวน 2 ถัง (ถังมูลฝอยเปียก และถังมูลฝอยแห้ง) รวมถึงจัดให้มีแม่บ้านประจำโครงการทำหน้าที่รวบรวมมูลฝอยจากห้องพักมูลฝอยประจำชั้น ไปเก็บไว้ยังห้องพักมูลฝอยรวม และมีการคัดแยกมูลฝอยทุกครั้ง เป็นประจำอย่างสม่ำเสมอทุกวัน เพื่อรอสำนักงานเขตพญาไทเข้ามาดำเนินการเก็บขนต่อไป ทั้งนี้ จัดให้มีการทำความสะอาดห้องพักมูลฝอยทุกแห่งทุกครั้งหลังการเก็บขนแล้วเสร็จ | ภาพที่ 2.2-9<br>เอกสารแนบ 3 | - |
| | 2. จัดให้มีถังมูลฝอยอันตราย ขนาด 100 ลิตร จำนวน 1 ถัง ตั้งไว้ในห้องพักมูลฝอยประจำชั้น โดยให้พนักงานทำความสะอาด จัดเก็บมูลฝอยอันตรายจากถังมูลฝอยดังกล่าววันละ 1 ครั้ง จากนั้นนำมูลฝอยอันตรายไปไว้ยังถังมูลฝอยอันตรายขนาด 240 ลิตร จำนวน 2 ถัง ที่ตั้งอยู่ในห้องพักมูลฝอยรวม (บริเวณส่วนพักขยะอันตราย) ซึ่งจะมีตัวอักษรพิมพ์อยู่ข้างถังว่า “ถังขยะอันตราย” โดยภายในถังจะรองด้วยถุงดำ และติดฉลากบอกประเภทขยะรอการเก็บขนไปกำจัดจากสำนักงานเขตพญาไท | ✓<br>- โครงการไม่ได้จัดให้มีถังมูลฝอยอันตรายภายในห้องพักมูลฝอยประจำชั้น ทั้งนี้ทางโครงการได้จัดให้มีการติดตั้งถังมูลฝอยอันตรายภายในห้องพักมูลฝอยรวมของโครงการ เนื่องจากขยะอันตรายภายในโครงการมีปริมาณน้อย โดยเป็นถังมูลฝอยสีแดงภายในรองด้วยถุงสีดำ และติดฉลากบอกประเภทมูลฝอย เพื่อรอการเก็บขนจากสำนักงานเขตพญาไทต่อไป | ภาพที่ 2.2-9 | - |

ป้ายระเบียบการใช้ห้องพักขยะ

ถังขยะบริเวณพื้นที่ส่วนกลาง

ห้องพัสดุขยะรวม

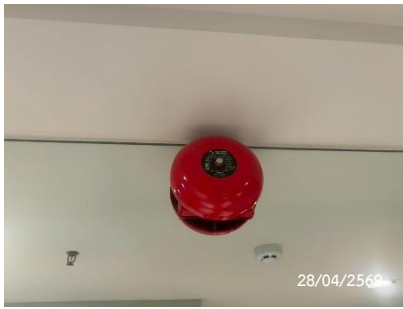
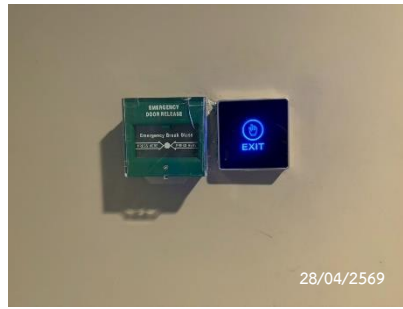
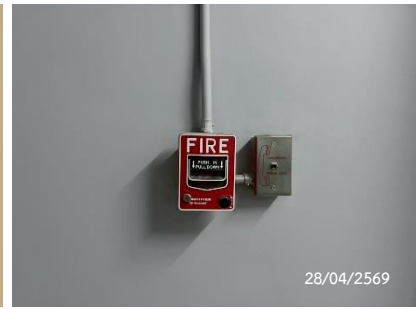
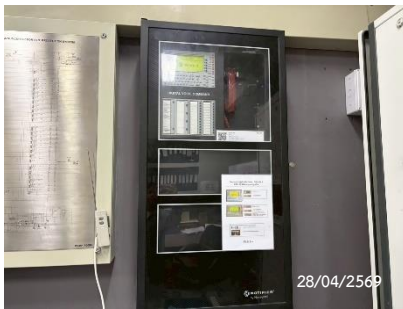
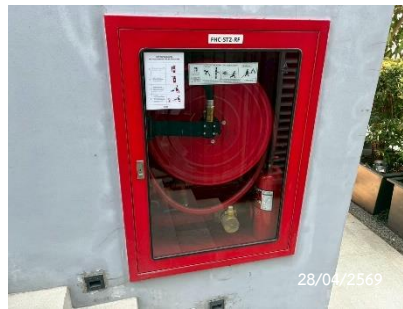
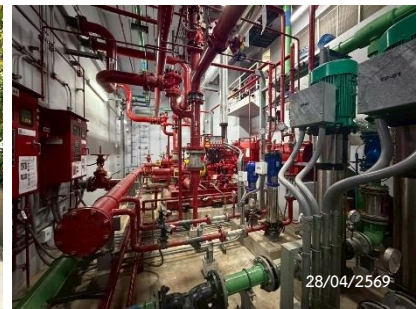
ภาพที่ 2.2-11 ระบบป้องกันและเตือนอัคคีภัย

Alarm Bell

Emergency Door Release

Fire Alarm Manual Station

Fire Alarm System

Fire Hose Cabinet

Fire Pump System

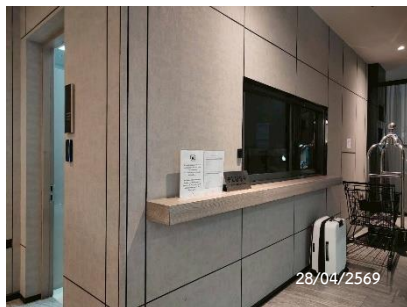
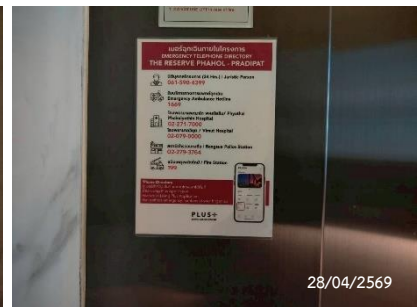
ภาพที่ 2.2-14 การประชาสัมพันธ์

สำนักงานนิติบุคคลอาคารชุด

หน้าจอประชาสัมพันธ์

บอร์ดติดต่อฉุกเฉิน
